La restauration de l'église de Pierre Ronde (Beaumesnil) : l'apport de l'archéologie du bâti

LA RESTAURATION DE L'ÉGLISE PIERRE-RONDE (BEAUMESNIL) : L'APPORT DE L'ARCHÉOLOGIE

Frédéric EPAUD

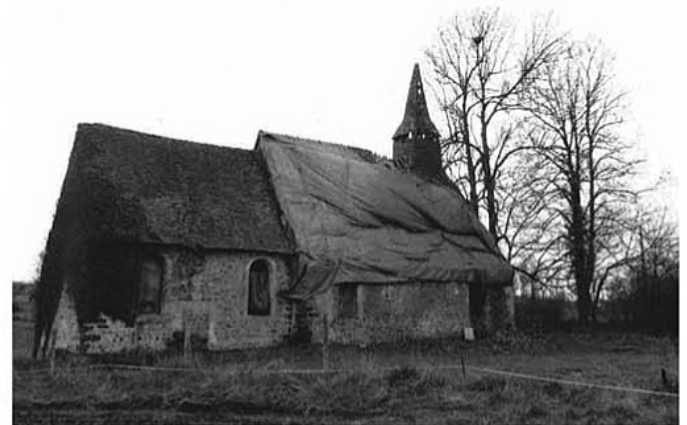
certaine. En 1992, date de sa reprise en main, l'église est dans un état lamentable : pans de toitures effondrés, charpente mise à nue, clocher en cours d'effondrement, mobilier disparu de même que vitraux, pavés, porte, cuve baptismale...

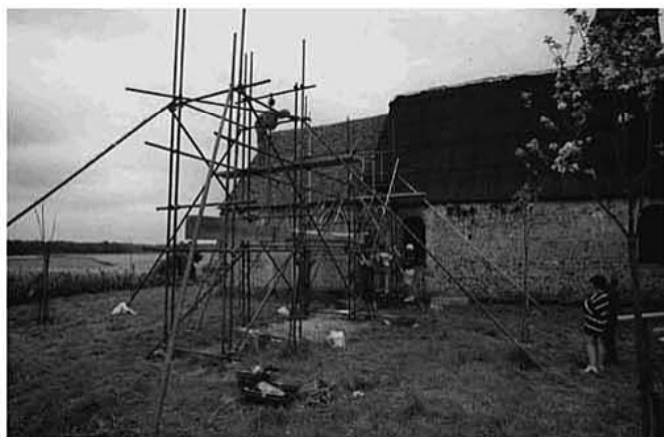
Quant au clocher, il a fallu l'étaier, le soulever de plusieurs dizaines de centimètres avec des crics de batteuse, le redresser dans sa position initiale suite

à son déversement, remplacer ses deux sommiers, retailer les assemblages en sous-œuvre, puis le ré-assoir dans sa position d'origine. Les parties hautes du clocher et de la flèche furent refaites en grande partie, toujours à l'identique et en chêne, suite aux infiltrations d'eau qui les avaient dégradées depuis 40 ans. La croix en fer forgé du XVI^e siècle, rendue par un voisin, a été restaurée et remise à sa place au faite de la flèche.

Très vite, les travaux se sont portés sur la reprise du gros œuvre avec l'étalement du clocher, de la charpente du XV^e siècle de la nef et le remplacement de plusieurs grosses poutres maîtresses par des vieux bois identiques en réemploi, également équarris à la doloire, afin que les restaurations ne soient pas visibles avec des bois sciés modernes. Pour la remise en place de deux entrants de 9 m de long, il a été nécessaire de les faire rentrer par le toit en pratiquant une ouverture dans la couverture.

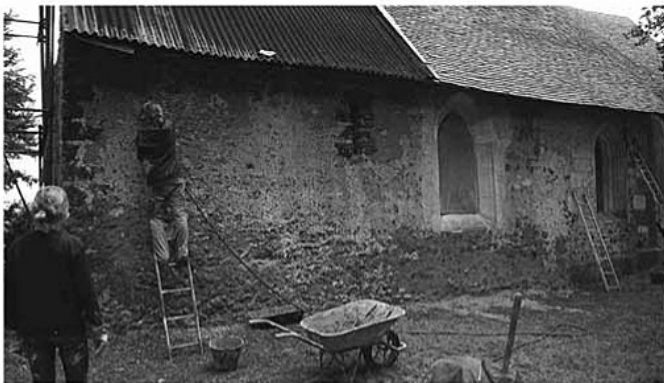
L'étude archéologique a démontré que les murs médiévaux ainsi que les enduits extérieurs sont composés presque exclusivement d'argile et très peu de chaux. Cet usage d'enduit en argile est très répandu sur les églises du Pays d'Ouche jusqu'à l'époque moderne du fait de leur bonne résistance aux intempéries et aussi de son très faible coût.

Notons l'étonnante longévité de ces enduits d'argile qui datent du XII^e siècle, comme les mortiers primitifs, qui sont encore bien conservés. La restauration des parements de la nef a donc préservé ces enduits tout en les consolidant et en les complétant avec un enduit neuf fait d'argile prélevée localement.
