Etude de la charpente de l'église Saint-Martin de Bézu-la-Forêt

Etude de la charpente de l'église Saint Martin de Bézu-la-forêt (Eure)

Par Frédéric Epaud (chercheur CNRS, UMR 6173, Tours)

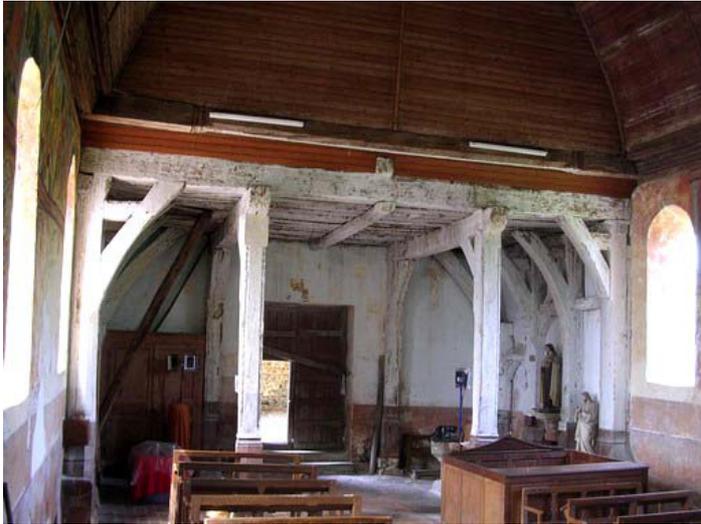
poteaux et garantit sommairement une éventuelle banquette aux paroissiens. Cette sablière a malheureusement beaucoup souffert des remontées d'humidité par le sol, liées à la déclivité du terrain qui amène l'eau de ruissellement du coteau au pied des murs. L'affaiblissement de cette poutre a entraîné un affaissement des poteaux et la sortie de quelques centimètres des assemblages des croisillons.

Portique du clocher, fin XVe siècle

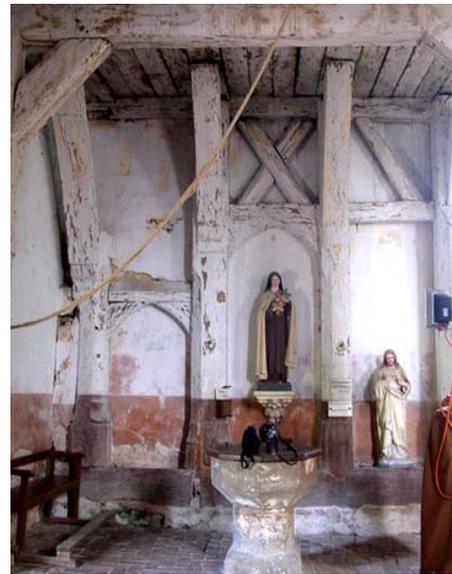
Poteaux nord du portique

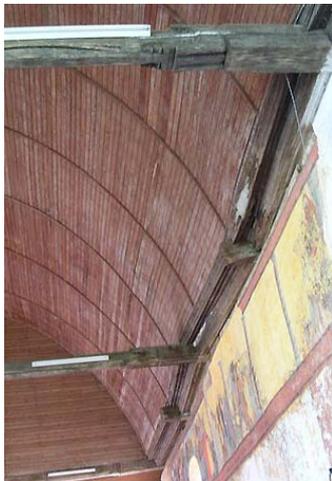
Cette caractéristique, conjuguée à la forte pente de la toiture et surtout à l'absence d'entrait une ferme sur deux (pour des raisons esthétiques), a entraîné de graves dommages dans la charpente aujourd'hui. Plusieurs déformations relativement importantes sont en effet à relever.

Poussées latérales des fermes dépourvues d'entrait

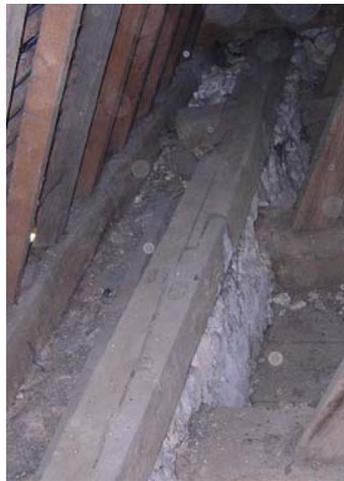
La rupture des étrésillons qui assuraient le lien entre les sablières interne et externe (voir photos) a accéléré le dévers de cette dernière sous la poussée des chevrons. Cette rupture est consécutive de la mauvaise conception de ces sablières, typiques pour l'époque, qui ne peuvent correctement répondre aux poussées du chevronnage. Ces poussées latérales, particulièrement fortes du fait de l'inclinaison à 60° des chevrons, ont entraîné des déformations importantes au droit des fermes dépourvues de tirant à leur base. L'ouverture de ces fermes a provoqué la rupture de certains assemblages en partie haute, notamment en pied des aisseliers aux arbalétriers. Par ailleurs, la suppression du lambris au XIXe siècle a libéré la voûte de son système de raidissement et a provoqué son dévers. La faiblesse du contreventement de cette charpente (deux liens faiblement inclinés entre le faîtage et le sous-faîtage), privée du lambris, combinée aux poussées latérales, au dévers des sablières et à la rupture de certains assemblages des fermes a eut pour conséquence le déversement vers l'Est de l'ensemble de la charpente. Toutes les fermes sont aujourd'hui fortement inclinées avec un débord de 1 mètre entre l'axe vertical passant à la base d'une ferme et le pied de son poignon haut (sommet de la voûte).

Dévers des sablières externes suite à la rupture des étrésillons

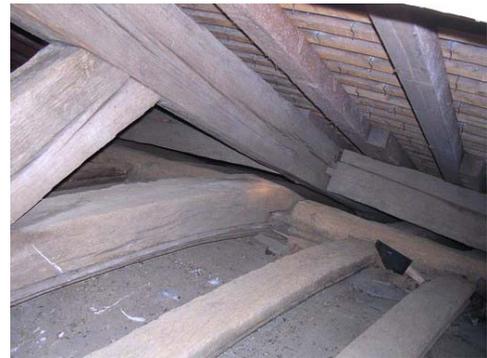
Rupture de l'assemblage du pied de l'aisseleur à l'arbalétrier suite à l'ouverture de la ferme

Suite à toutes ces déformations, des équerres métalliques ont été disposées sur la plupart des assemblages de la charpente, probablement au début du XXe siècle, stabilisant pour le moyen terme l'ensemble de la structure.
