Étude de la charpente de l'église Saint Martin de Bézu-la-forêt (Eure)

Par Frédéric Epaud (chercheur CNRS, UMR 6173, Tours)

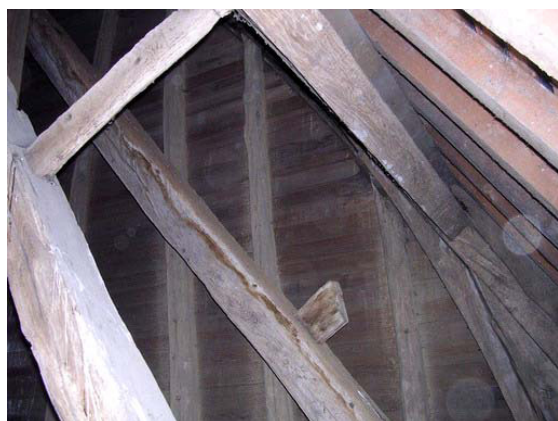
Arbalétrier du clocher avec échantignole conservée en place de l'ancienne toiture du XV^e siècle.

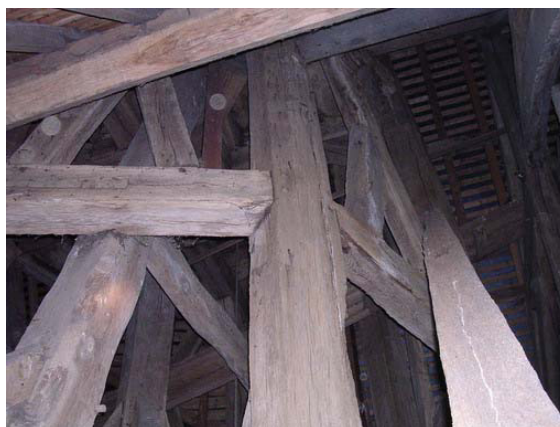
Etage du beffroi primitivement extérieur, couvert de clous du voligeage de sa couverture d'origine.
