## Etude de la charpente de l'église Saint-Martin de Bézu-la-Forêt

## Etude de la charpente de l'église Saint Martin de Bézu-la-forêt (Eure)

Par Frédéric Epaud (chercheur CNRS, UMR 6173, Tours)

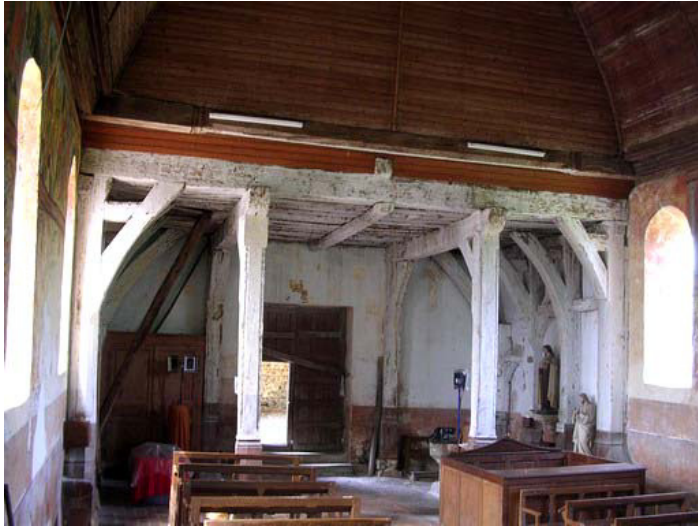
poteaux et garantit sommairement une éventuelle banquette aux paroissiens. Cette sablière a malheureusement beaucoup souffert des remontées d'humidité par le sol, liées à la déclivité du terrain qui amène l'eau de ruissellement du coteau au pied des murs. L'affaiblissement de cette poutre a entraîné un affaissement des poteaux et la sortie de quelques centimètres des assemblages des croisillons.

Portique du clocher, fin XVe siècle

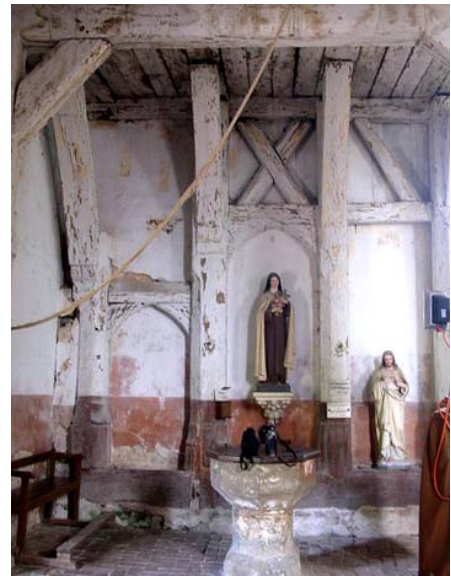
Poteaux nord du portique

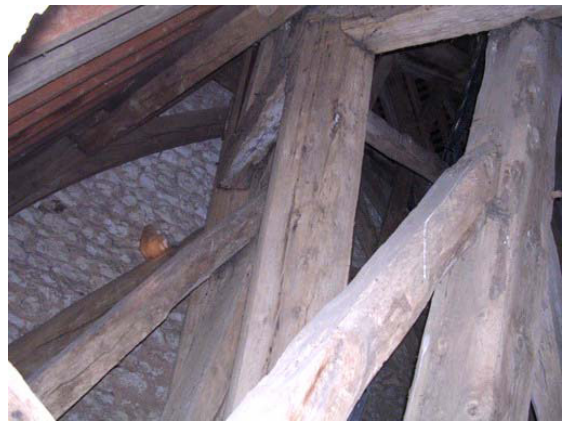
Vue des pièces obliques pénétrant à travers la charpente de la tour du clocher

Cette intelligence technique n'a cependant pas été perçue par des restaurateurs au début du XXe siècle qui ont rajouté des ferrures de consolidation un peu partout dans cette charpente et notamment au niveau du beffroi qui se trouve désormais solidarisé à la charpente du clocher par des liens métalliques qui devraient un jour être retirés pour retrouver cette indépendance entre ces deux structures.

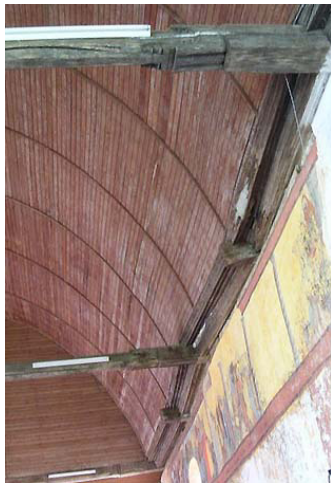
Cette caractéristique, conjuguée à la forte pente de la toiture et surtout à l'absence d'entrait une ferme sur deux (pour des raisons esthétiques), a entraîné de graves dommages dans la charpente aujourd'hui. Plusieurs déformations relativement importantes sont en effet à relever.

Poussées latérales des fermes dépourvues d'entrait

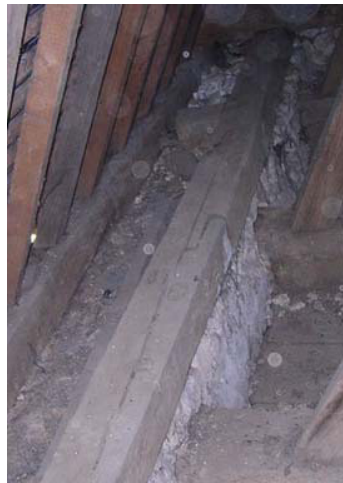
La rupture des étrésillons qui assuraient le lien entre les sablières interne et externe (voir photos) a accéléré le dévers de cette dernière sous la poussée des chevrons. Cette rupture est consécutive de la mauvaise conception de ces sablières, typiques pour l'époque, qui ne peuvent correctement répondre aux poussées du chevronnage. Ces poussées latérales, particulièrement fortes du fait de l'inclinaison à 60° des chevrons, ont entraîné des déformations importantes au droit des fermes dépourvues de tirant à leur base. L'ouverture de ces fermes a provoqué la rupture de certains assemblages en partie haute, notamment en pied des aisseliers aux arbalétriers. Par ailleurs, la suppression du lambris au XIXe siècle a libéré la voûte de son système de raidissement et a provoqué son dévers. La faiblesse du contreventement de cette charpente (deux liens faiblement inclinés entre le faîtage et le sous-faîtage), privée du lambris, combinée aux poussées latérales, au dévers des sablières et à la rupture de certains assemblages des fermes a eut pour conséquence le déversement vers l'Est de l'ensemble de la charpente. Toutes les fermes sont aujourd'hui fortement inclinées avec un débord de 1 mètre entre l'axe vertical passant à la base d'une ferme et le pied de son poignon haut (sommet de la voûte).

Dévers des sablières externes suite à la rupture des étrésillons

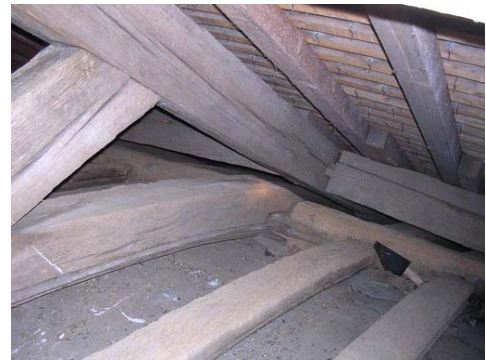
Rupture de l'assemblage du pied de l'aiselier à l'arbalétrier suite à l'ouverture de la ferme

Suite à toutes ces déformations, des équerres métalliques ont été disposées sur la plupart des assemblages de la charpente, probablement au début du XXe siècle, stabilisant pour le moyen terme l'ensemble de la structure.
