## Etude de la charpente de l'église Saint-Pierre de Mainneville

Frédéric Epaud

## Etude de la charpente de l'église Saint Pierre de Mainneville (Eure)

Par Frédéric Epaud (chercheur CNRS, UMR 6173, Tours)

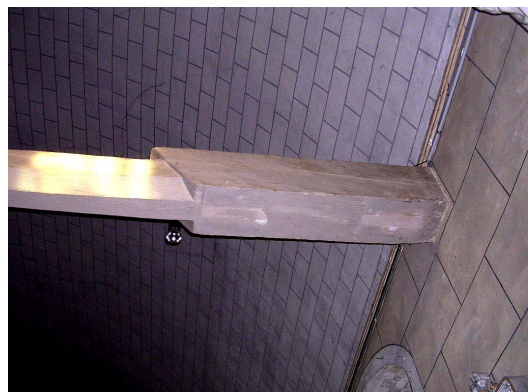
Mortaises bouchées en sous-face de l'entrait

Les extrémités de ces entrails ne sont pas chanfreinées et présentent donc une section carrée peu esthétique mais qui s'explique pas la présence en sous-face de deux mortaises aujourd'hui bouchées mais qui étaient destinées à l'assemblage d'un poteau et d'un aisselier. Toutes ces fermes étaient donc portées par des poteaux apparents, séparés des murs. Ce type de charpente voûtée portée sur poteaux est proche de nombreuses charpentes médiévales d'églises du pays de Bray limitrophe.

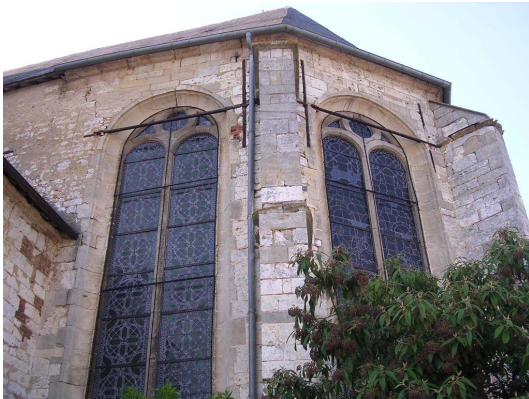
Grandes baies du chevet, renforcées par des tirants métalliques

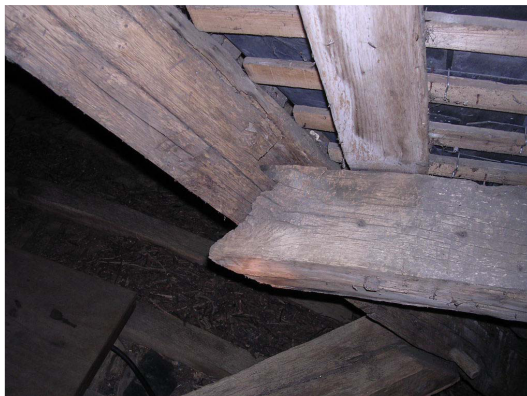
L'extrémité de la panne est assemblée dans l'arbalétrier par un tenon extrêmement fin, susceptible de se rompre sous le poids des chevrons.

Cependant, aucun de ces tenons ne s'est brisé. Ces pannes sont en effet des bois débités à la scie de long et les tenons sont systématiquement taillés dans le cœur même du bois, de façon à accroître leur résistance. Les charpentiers connaissaient donc parfaitement les limites de rupture du bois et la capacité de résistance de ces tenons, pourtant peu sécurisants.

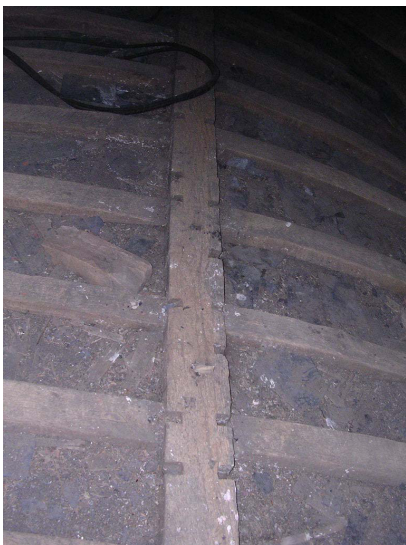
Dans le chœur, la taille des tenons-mortaises dans la sous-faîtière présente une erreur d'emplacement et leur distribution le long du bois a dû être recommencée en partie. Ces tenons sont verticaux alors que ceux taillés en pied dans les liernes sont horizontaux. Cette différence d'orientation s'explique par le mode de mise de place : les cerces sont engagées en pied dans la lierne puis mortaisées en tête dans la sous-faîtière. Ces cerces sont mises en place après la pose des fermes, des pannes, des liernes et de la sous-faîtière.

Tenons-mortaises verticaux de la sous-faîtière du chœur, avec défaut d'emplacement

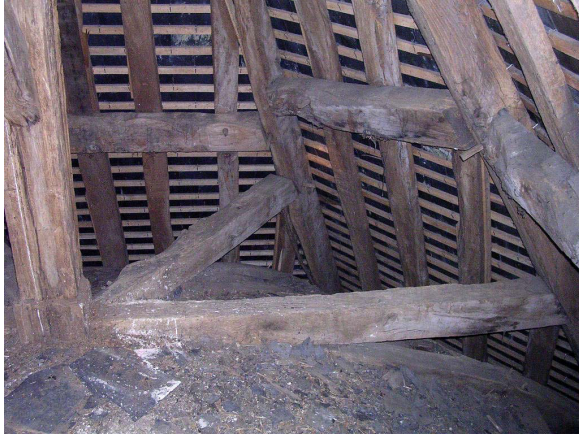
Dans le croisillon sud, la portée des pannes entre la ferme et la croisée du transept est telle qu'une traverse de soutien a été rajoutée pour raidir communément les pannes des versants opposés. Elle y est assemblée par une simple entaille calée au droit de l'arête des pannes. Il s'agit d'une technique connue depuis le XIII<sup>e</sup> siècle.

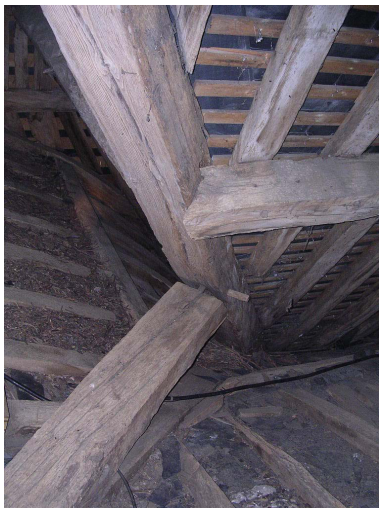
L'absence de tirant à la base des noues de la croisée du transept a évidemment provoqué le tassement de la voûte et la sortie des assemblages de certaines pièces (liens obliques, entrait retroussé...). Par ailleurs, la noue nord-est présente de profondes altérations liées aux ruissellements d'eaux qui ont dû se produire durant plusieurs années le long de cette pièce. La situation s'est cependant stabilisée et l'état de ce bois ne semble pas compromettre la stabilité de la structure.

Forte traction sur la cheville du tenon-mortaise de l'entrait retroussé à la noue.

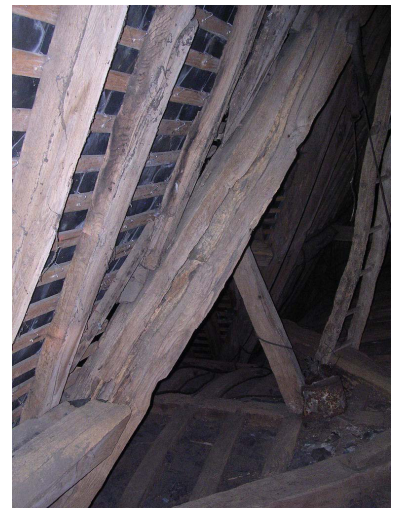
Creusement du flanc de la noue nord-est par le ruissellement des eaux de pluie.
