Etude de la charpente de l'église Saint-Pierre de Mainneville

Etude de la charpente de l'église Saint Pierre de Mainneville (Eure)

Par Frédéric Epaud (chercheur CNRS, UMR 6173, Tours)

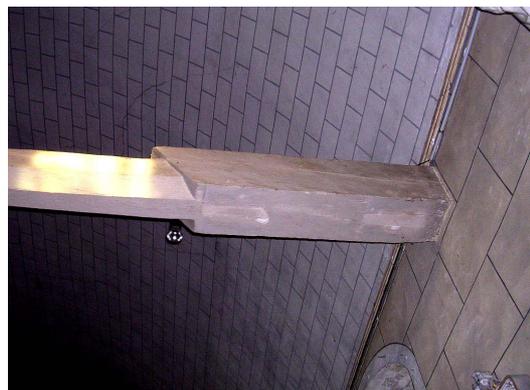
Mortaises bouchées en sous-face de l'entrait

Les extrémités de ces entrails ne sont pas chanfreinées et présentent donc une section carrée peu esthétique mais qui s'explique par la présence en sous-face de deux mortaises aujourd'hui bouchées mais qui étaient destinées à l'assemblage d'un poteau et d'un aisselier. Toutes ces fermes étaient donc portées par des poteaux apparents, séparés des murs. Ce type de charpente voûtée portée sur poteaux est proche de nombreuses charpentes médiévales d'églises du pays de Bray limitrophe.

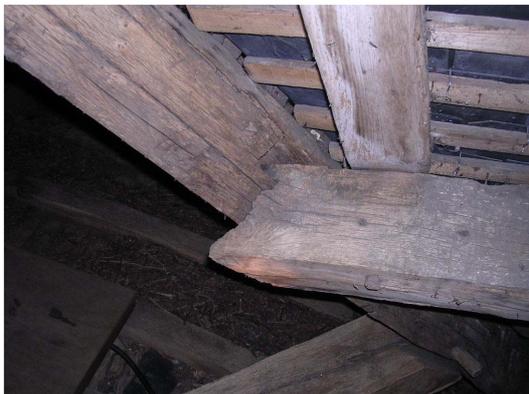
L'extrémité de la panne est assemblée dans l'arbalétrier par un tenon extrêmement fin, susceptible de se rompre sous le poids des chevrons.

Cependant, aucun de ces tenons ne s'est brisé. Ces pannes sont en effet des bois débités à la scie de long et les tenons sont systématiquement taillés dans le cœur même du bois, de façon à accroître leur résistance. Les charpentiers connaissaient donc parfaitement les limites de rupture du bois et la capacité de résistance de ces tenons, pourtant peu sécurisants.

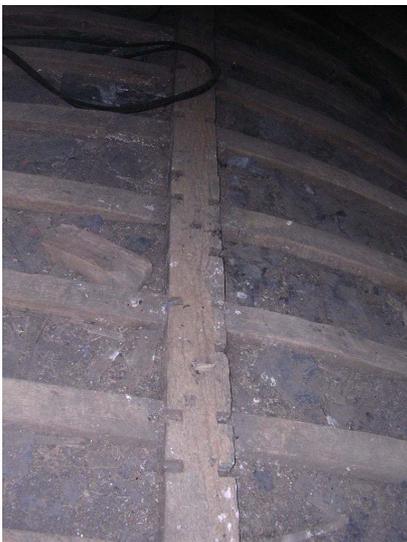
Dans le chœur, la taille des tenons-mortaises dans la sous-faîtière présente une erreur d'emplacement et leur distribution le long du bois a dû être recommencée en partie. Ces tenons sont verticaux alors que ceux taillés en pied dans les liernes sont horizontaux. Cette différence d'orientation s'explique par le mode de mise de place : les cerces sont engagées en pied dans la lierne puis mortaisées en tête dans la sous-faîtière. Ces cerces sont mises en place après la pose des fermes, des pannes, des liernes et de la sous-faîtière.

Tenons-mortaises verticaux de la sous-faîtière du chœur, avec défaut d'emplacement

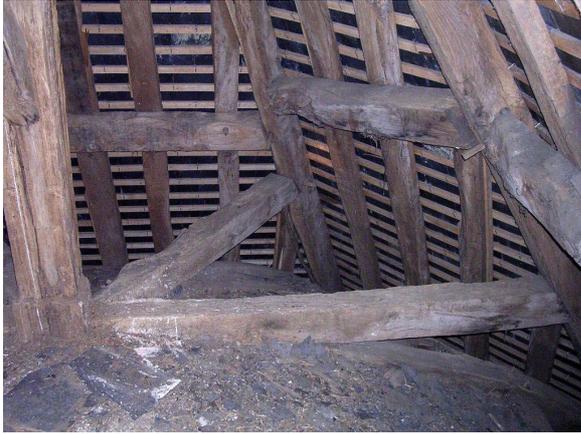
Dans le croisillon sud, la portée des pannes entre la ferme et la croisée du transept est telle qu'une traverse de soutien a été rajoutée pour raidir communément les pannes des versants opposés. Elle y est assemblée par une simple entaille calée au droit de l'arête des pannes. Il s'agit d'une technique connue depuis le XIII^e siècle.

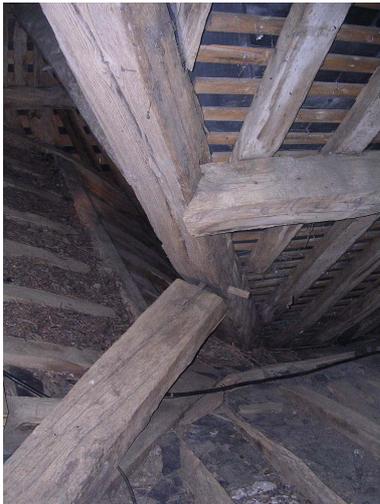
L'absence de tirant à la base des noues de la croisée du transept a évidemment provoqué le tassement de la voûte et la sortie des assemblages de certaines pièces (liens obliques, entrait retroussé...). Par ailleurs, la noue nord-est présente de profondes altérations liées aux ruissellements d'eaux qui ont dû se produire durant plusieurs années le long de cette pièce. La situation s'est cependant stabilisée et l'état de ce bois ne semble pas compromettre la stabilité de la structure.

Forte traction sur la cheville du tenon-mortaise de l'entrait retroussé à la noue.

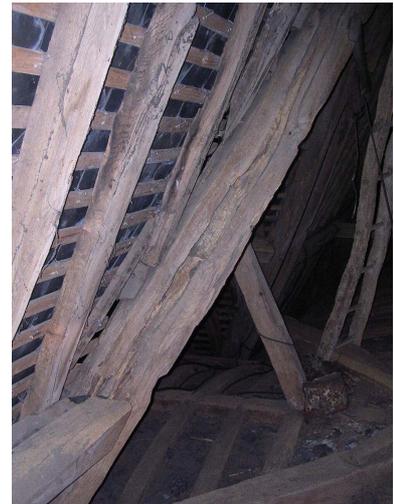
Creusement du flanc de la noue nord-est par le ruissellement des eaux de pluie.

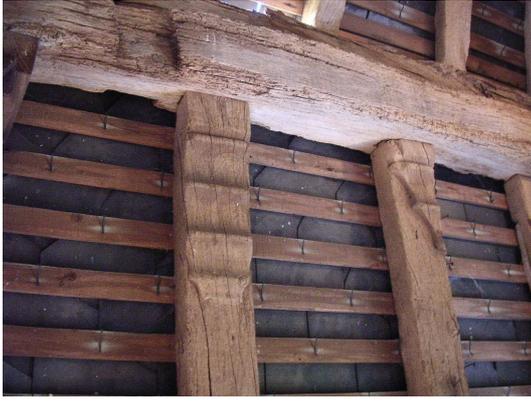
Moultures découpées par débitage des bois, provenant vraisemblablement d'un entrain.
