## Etude de la charpente de l'église Saint-Aubin de Mesnil-sous-Vienne

## Etude de la charpente de l'église Saint Aubin de Mesnil-sous-Vienne (Eure)

Par Frédéric Epaud (chercheur CNRS, UMR 6173, Tours)

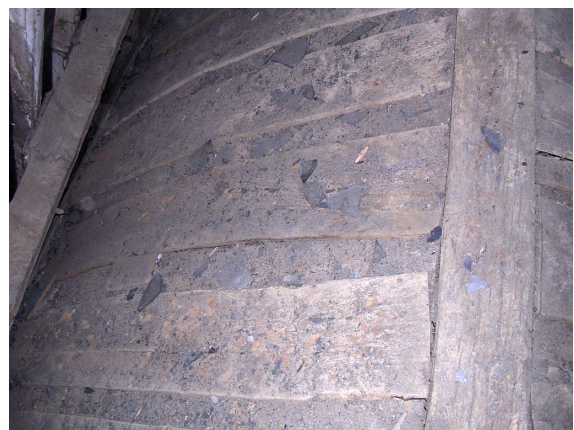
Le cloisonnement de cette ossature est assuré par de fines planches de 23 cm de large, de 1,50 à 1,60 m de long, et épaisses de 1,3 cm en moyenne, qui viennent recouvrir extérieurement ces cerces. Ces fines planches sont donc appliquées verticalement entre chacune de ces cerces, et sont clouées sur leur pourtour aux rebords des cerces. Obtenues également par débitage, ces planches assurent donc le revêtement de la voûte d'origine. Elles sont encore toutes en place, même si nombre d'entre elles sont en mauvais état. Après un examen rapide de leur face interne, il s'avère que ces planches, comme les liernes et les cerces, ne présentent aucune trace de peinture, mais seulement un enduit blanc à la chaux.

Vue rapprochée des planches clouées aux cerces

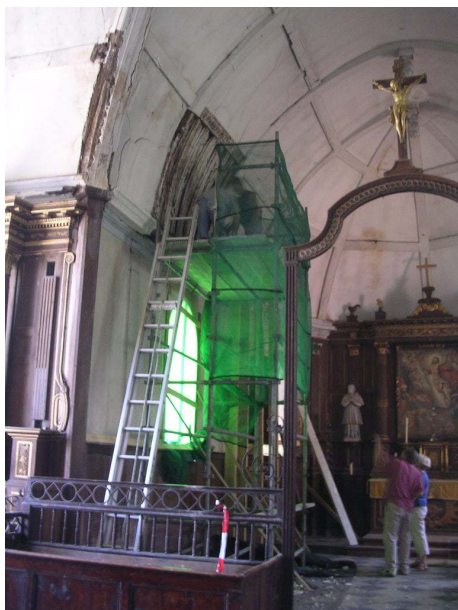
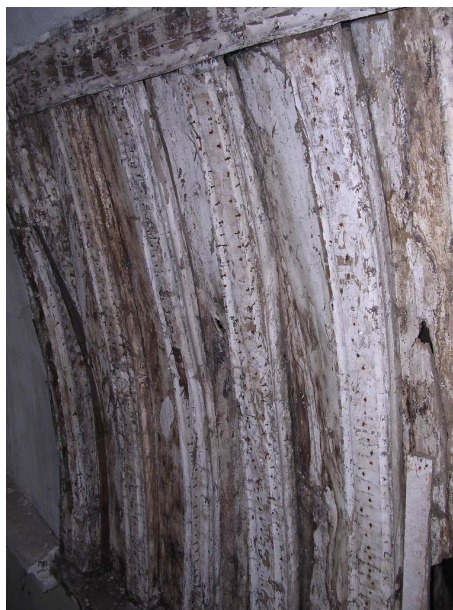
Lors d'un sondage de la voûte réalisé en juin 2005, la structure interne de la voûte a pu être observée. Il s'avère que les cerces, les éléments des fermes et les liernes sont toutes moulurées et que les planches sont encore conservées en l'état, sans trace de décor polychrome. Le bacula fixé au XVIII<sup>e</sup> siècle n'a pas trop altéré les moulures et l'état primitif de la voûte du XVI<sup>e</sup> siècle peut être restitué sans trop de travaux de réfection, seules quelques planches doivent être remplacées. Les sablières ont toutefois été très dégradées et leur état ne mérite pas leur conservation, elles doivent être remplacées.

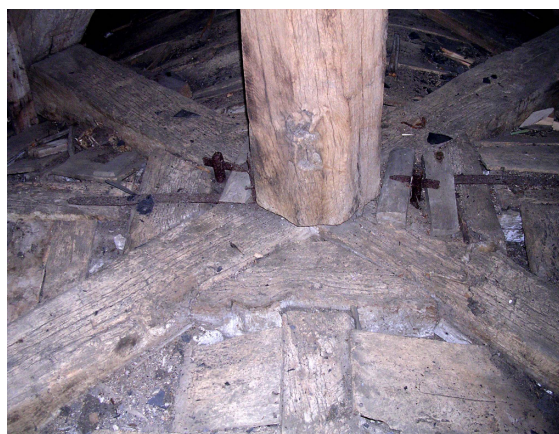
Assemblages des entrails retroussés au poinçon, aux étrépillons et aux sous-faîtière (au 1<sup>er</sup> plan), voir les tiges métalliques de suspension de la sculpture
