Le chantier expérimental de construction

Frédéric Epaud. Le chantier expérimental de construction. Gentili F. (dir.). Louvres (Val d'Oise) " Château d'Orville ", rapport d'activité 2012 d'opération archéologique programmée, SRA Ile-de-France, Saint-Denis, pp.14-17, 2013. <halshs-01249287>

II.1 LE CHANTIER EXPÉRI- MENTAL DE CONSTRUCTION 2012

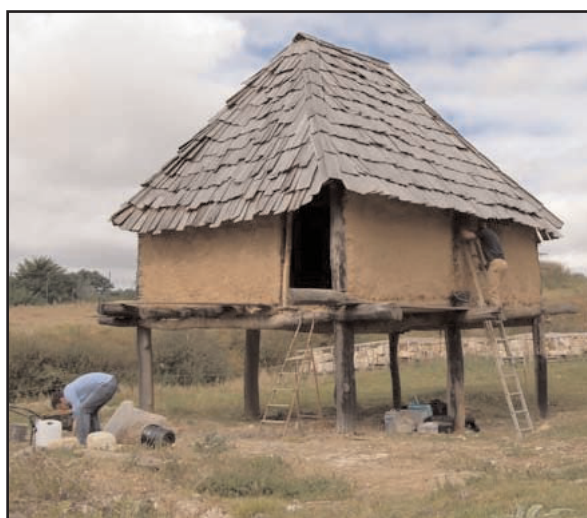
Fig. 6 : Couverture du grenier en bardeaux

en 2011 (fig. 6), nous avons constaté qu'il subsistait des jours importants entre le bas de la toiture et le haut des murs en pan de bois et torchis, c'est-à-dire entre le dernier rang des bardeaux et la sablière haute. Cette ouverture d'une dizaine de centimètres était susceptible de compromettre l'isolation du comble et le bon fonctionnement du grenier qui suppose que les récoltes stockées soient protégées des rongeurs et des oiseaux. Pour cette raison, nous avons colmaté cette ouverture pour constituer une sorte de cache-moineau en bois et torchis. Pour ce faire, nous avons réalisé une armature faite d'un treillis de petits branchages, entrelacés sur les dernières lattes de la couverture et les piquets débordants de la sablière des pans de bois (fig. 7). Sur ce treillis, une couche de torchis a été appliquée jusqu'au contact des bardeaux. De même, en sous-face de ce treillis servant d'armature,

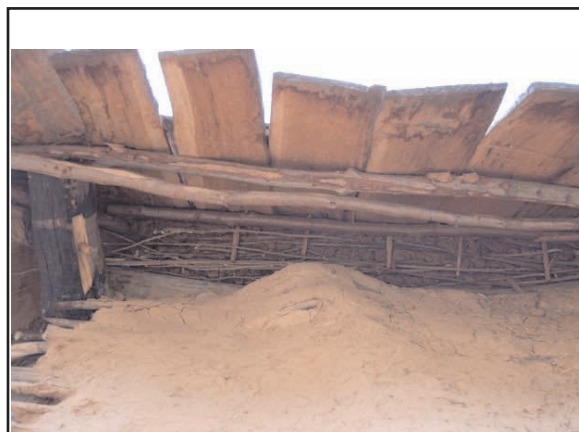
Fig. 7 : Colmatage en treillis de branches et torchis

une sous-couche de torchis y a été appliquée afin de colmater les derniers interstices et isoler le treillis au sein de l'argile. Ce cache-moineau a ainsi été réalisé sur tout le pourtour de la toiture et au-dessus de la future porte, isolant ainsi le grenier de toute éventuelle intrusion de nuisible.

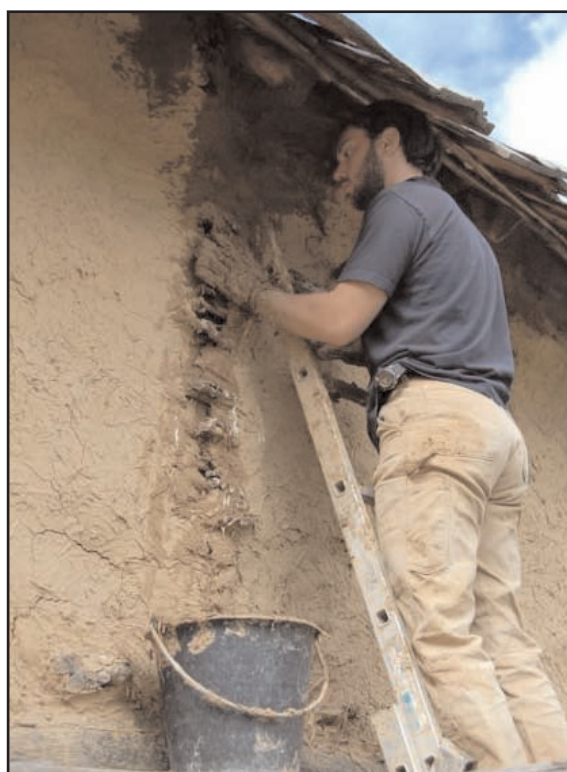
Parallèlement à ce travail, nous avons continué la réfection annuelle des parois en torchis, notamment celles exposées au nord-ouest, particulièrement exposées aux pluies

Fig. 8 : Entretien et réparation des cloisons en torchis

battantes (fig. 8). Ce travail d'entretien montre qu'une telle construction doit être en permanence entretenue par des appliques régulières de torchis, ce qui réclame une surveillance constante des cloisons et un travail de réfection relativement léger, de quelques heures par an.

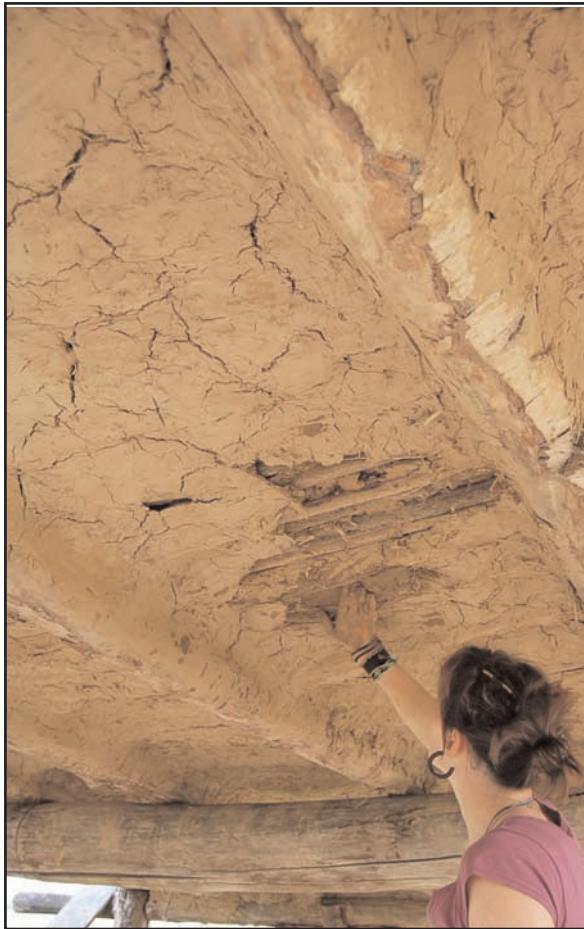
Fig. 9 : Réparation du clayonnage du plancher

Il en est de même pour le plancher et son isolation en sous-face par du torchis, qui a nécessité quelques remaniements en raison

de nombreux piétinements liés au chantier (fig. 9).

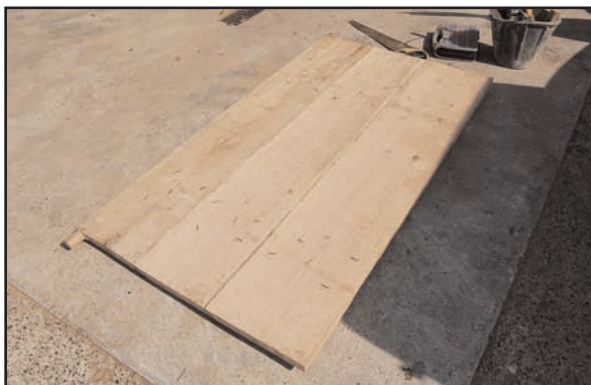
Fig. 10 : Vantail de la porte

Enfin, pour clôturer ce chantier, une porte en chêne a été mise en place pour remplacer la précédente qui n'avait qu'une vocation provisoire. Cette nouvelle porte, d'un seul vantail pivotant, a été réalisée avec quatre planches de 3,5 cm d'épaisseur débitées à partir d'une même grume de chêne d'1,60 m de long. Trois de ces planches ont servi pour

l'unique vantail et la quatrième, coupée en deux, a servi d'armature transversale pour solidariser les précédentes. Pour le battant, les trois planches ont été disposées verticalement, à jointure vive taillée à la hache, sans feuillure ni rainure (fig. 10). L'une de ces planches, la plus longue des trois, a été taillée de telle sorte à ménager aux extrémités un gond débordant, de section circulaire, autour duquel va pivoter

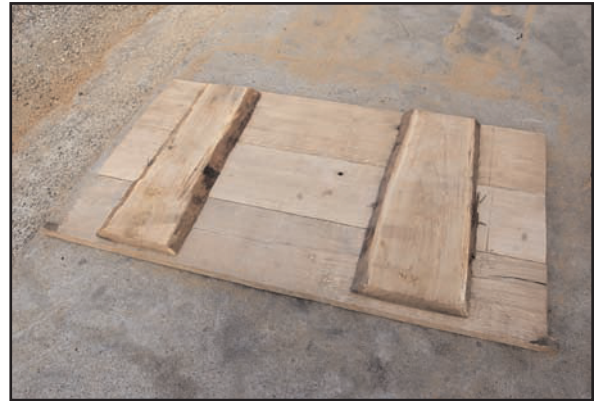
Fig. 11 : Fixation des traverses sur les trois planches par cloutage

le battant. En face arrière de la porte, les deux morceaux de la troisième planche ont été disposés horizontalement en traverses, en haut et en bas du vantail, pour étréssillonner les trois planches à l'aide de clous de ferronnerie (fig. 11). Une quarantaine de clous a été nécessaire pour solidariser ces planches, en retournant l'extrémité des clous débordants.

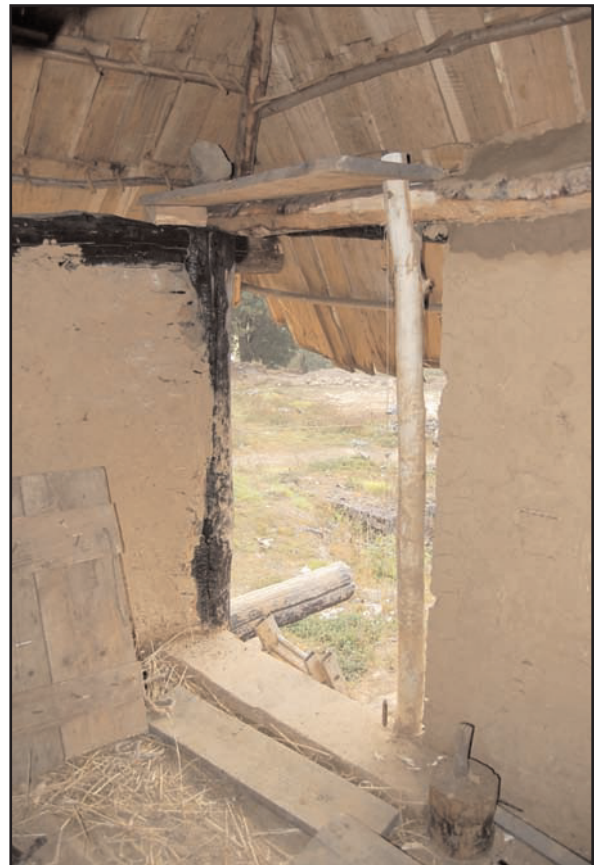
Fig. 12 : Réalisation du bâti dormant de la porte

Le bâti du dormant est constitué d'un seuil, d'un montant et d'un linteau (fig. 12). Pour le seuil, une épaisse planche de 20-25 cm de large a été fixée au plancher par quatre grosses chevilles et insérée à l'extrémité dans le pan de bois. Sur ce seuil ont été taillé un premier trou pour l'insertion du gond de la porte, près du poteau d'ossature du pan de bois, et un second, à l'autre extrémité, pour la fixation du montant. Ce dernier a été réalisé avec une grosse branche de saule pourvue d'une fourche en tête afin de l'insérer en partie haute entre les deux sablières par le premier bras de la fourche, et

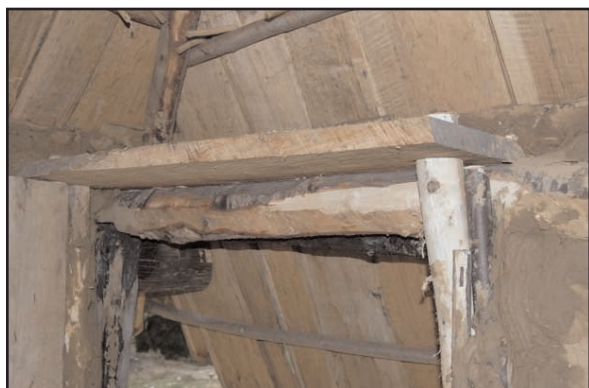
Fig. 13 : Fixation du linteau sur le montant

pour asseoir le linteau à travers le second bras. Enfin, un linteau constitué d'une large planche épaisse a été fixé en partie haute sur la sablière par chevillage et quelques gros clous de ferronnerie et sur le montant à l'aide d'une mortaise circulaire pour y faire traverser le bras de sa fourche (fig. 13). Un second trou circulaire a été taillé près du poteau d'ossature pour y fixer le gond de la porte.

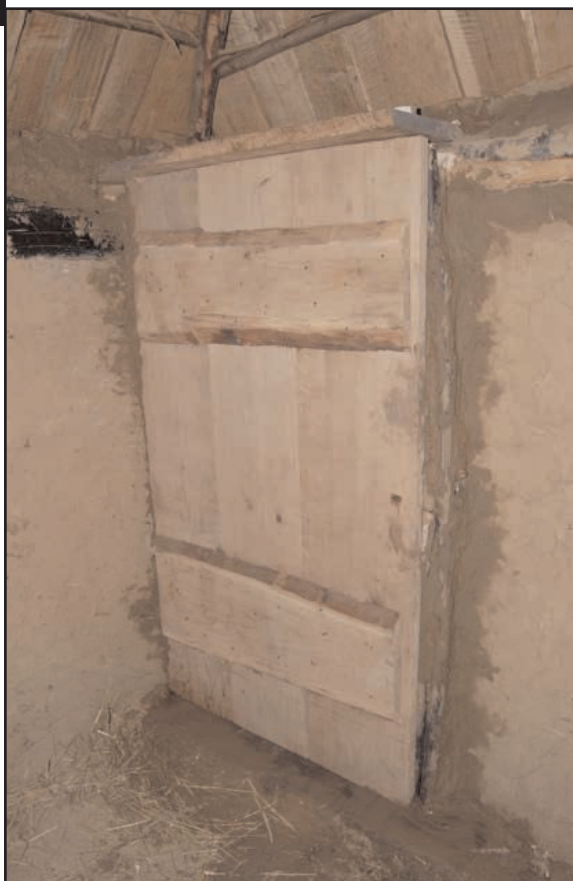
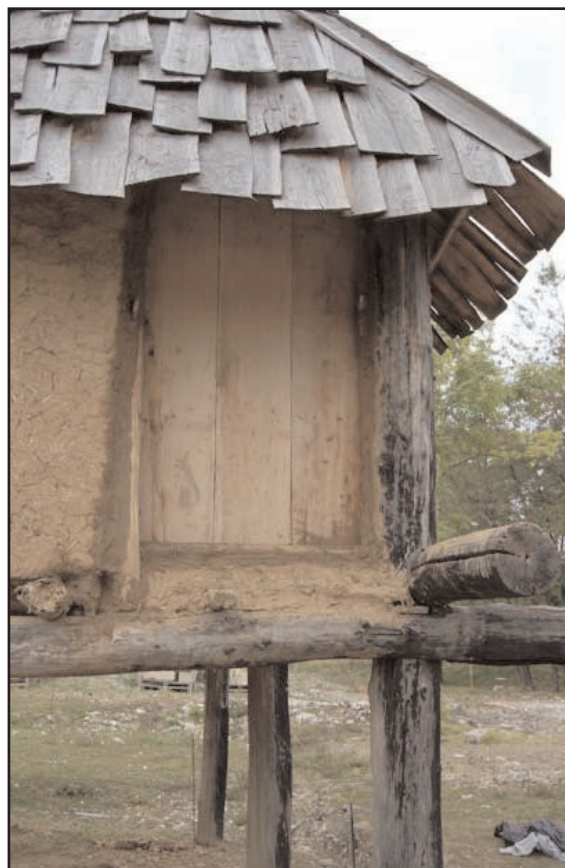
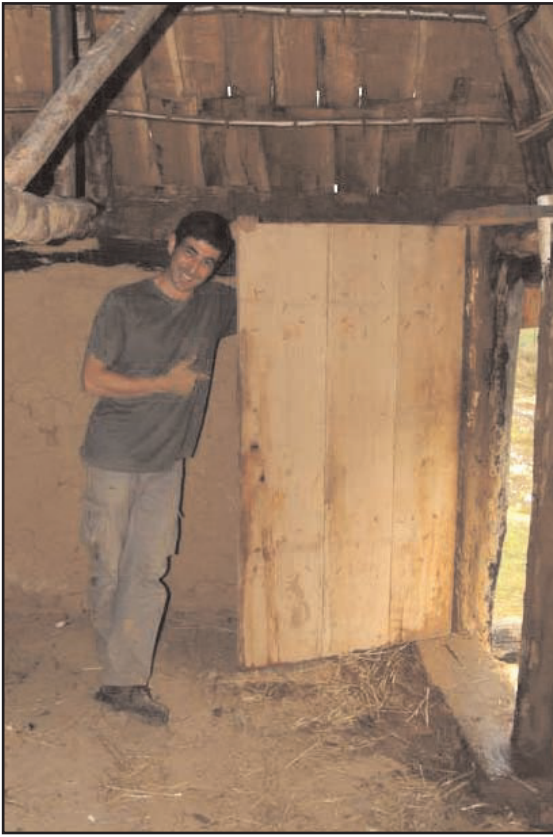
Fig. 14 : Colmatage du bâti dormant au torchis

Fig. 15 : Vue de la porte mise en place

Fig. 16 : Pivotement de la porte

La porte a donc été insérée dans le bâti dormant avant la fixation du linteau aux éléments d'ossature. On comprend ainsi que ce dispositif du gond pivotant, taillé dans l'épaisseur d'une planche du vantail, permet une meilleure fixation de la porte et que celle-ci ne peut être en aucun cas forcée depuis ses gonds à moins de démonter l'ensemble du bâti dormant. Le vantail pivote vers l'intérieur et les larges planches du seuil et du linteau, colmatées au torchis, comme le montant au pan de bois, assurent ainsi une bonne rotation de la porte tout en garantissant son isolation (fig. 14 à 16).
