## **Etude des charpentes de l'abbaye de Royaumont (95), Fondation Royaumont**

Frédéric Epaud

# Étude sur les charpentes de l'abbaye de Royaumont

Cette étude a été commandée par la Fondation Royaumont et réalisée de mai à juin 2006 par Frédéric Epaud, docteur en archéologie du bâti (UMR6577-CRAHM, CNRS, Caen)

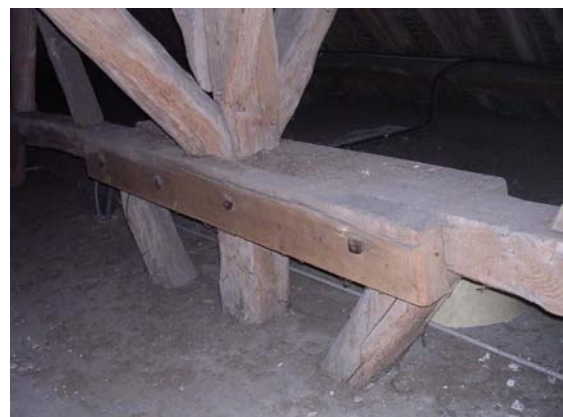
Cette charpente D1, mise en place peu avant 1725, a peu souffert de ses propres défauts structurels. On peut constater cependant que des moises ont été rapportées sur chaque ferme, placées de part et d'autre des assemblages des liernes au poinçon, maintenues par des tiges boulonnées, pour renforcer ces assemblages. Cette consolidation date du XX<sup>e</sup> siècle.

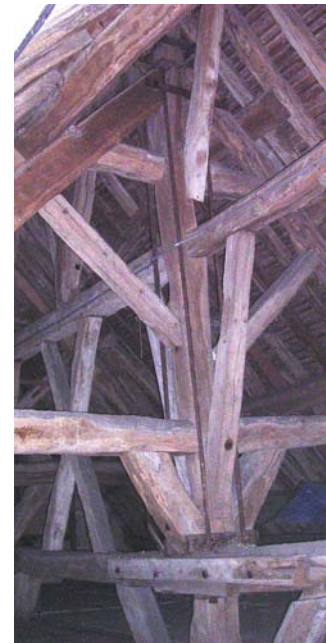
Il semble logique que ce poinçon n'ait pas pu être remplacé en raison des difficultés techniques qu'une telle réparation représente : elle suppose en effet une découverture, le démontage de toute la ferme et des éléments longitudinaux sur les deux travées contiguës. Les charpentiers se sont donc contentés de réparer la charpente en plaçant des atèles métalliques aux poinçons et en moisant toutes les liernes inférieures aux poinçons. Un deuxième poinçon sur la 5ème ferme a également été réparé avec des atèles métalliques.

*Poinçon "descendu" de 8 cm, renforcé par des atèles en métal, mentionné en 1888*

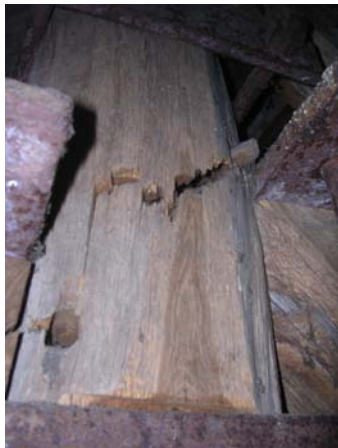
*"Déchirement" du poinçon lié au surpoids de la ferme*

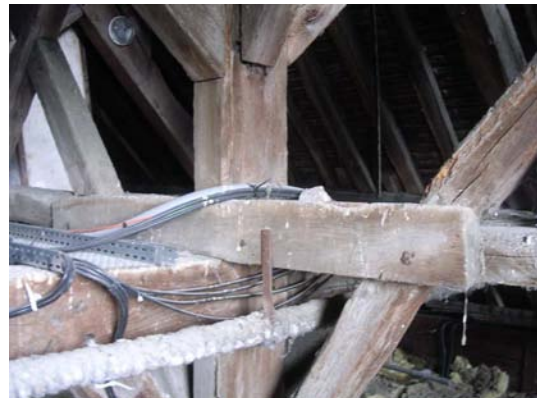
*Cette panne brisée semble avoir été réparée également en 1888 par des cerclages métalliques.*

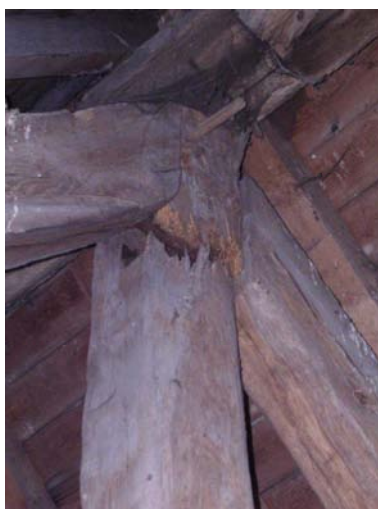
Les autres bois utilisés en complément dans cette charpente, notamment pour les poinçons et les arbalétriers, sont des chênes en bois de brin, équarris à la hache. Bien que la structure de cette charpente soit particulièrement dense et complexe avec des raidisseurs en surnombre, comme les autres charpentes du XVIIIe siècle du dortoir, la section des bois utilisés demeurent insuffisante avec seulement 17 x 17 cm pour les poinçons et 16 x 16 cm pour les arbalétriers. Ce défaut explique peut-être la rupture du poinçon de la deuxième ferme et le moisage de toutes les fermes par des bastaings en sapin pour corriger cette déformation et prévenir la rupture des autres poinçons.

*Rupture de la tête du poinçon de la deuxième ferme, liée au surpoids de la ferme et à la faible section du poinçon*
