La restauration du perron nord de la terrasse des Éléphants à Angkor Thom. Rapport sur la première année de travaux (avril 1996-avril 1997)

La restauration du perron nord de la terrasse des Éléphants à
Angkor Thom. Rapport sur la première année de travaux (avril
1996-avril 1997)

La restauration du perron nord de la terrasse des Éléphants à Angkor Thom. Rapport sur la première année de travaux (avril 1996 - avril 1997)

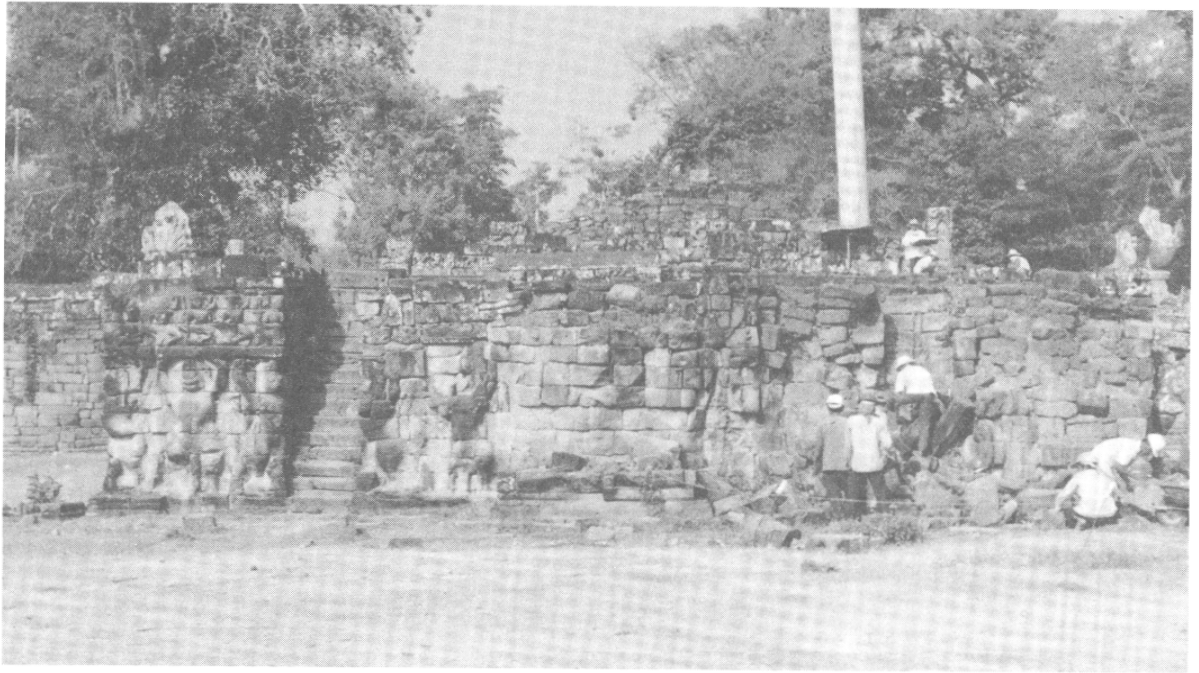
Le troisième état, extension orientale du perron, est sans conteste l'élément qui se présentait en 1996 dans les plus mauvaises conditions (Ph. 1). Structurellement, les restaurations précédentes s'étaient attachées à rendre une cohésion à l'appareillage allègrement « tripatouillé » avant le XX^e siècle (le mot est de H. Marchal, rappelons-le). Le parement de grès, orné de reliefs (lions et *garuda* en atlantes, éléphant tricéphale, registre supérieur de danseuses et de divinités assises), est particulièrement fin et certains blocs ne présentent que quelques centimètres d'épaisseur. Le parement avait donc été, en 1953, en grande partie déposé et remonté avec des ancrages métalliques puis rejointoyé. Mais, outre la faiblesse des blocs et leur mauvaise condition de préservation, des tassements différentiels se produisaient très nettement aux angles et, ajoutés aux problèmes du parement, ils entraînaient le décollement de celui-ci. Ce phénomène n'a pas été l'objet de consolidations suffisantes et semble avoir continué malgré les restaurations réalisées, comme le laissent penser les nombreux joints mortoyés en 1952 qui s'étaient rouverts en 1996.

Pour comble de malchance un grand arbre, un *dipterocarpus alatus*, situé à environ 5m de l'angle nord-est s'est abattu en 1989 sur plus de la moitié de la face orientale, pulvérisant la majeure partie de l'angle nord-est et la moitié nord du panneau central avec les têtes de son éléphant tricéphale. Les nombreux crampons métalliques insérés dans les blocs en 1953 ont répercuté le choc et entraîné de nombreuses fêlures. Un total de 487 blocs et fragments de blocs ont été retirés des éboulis (dont trente blocs divers — têtes d'éléphants, trompes — ramenés en 1993 par la Conservation d'Angkor dans son dépôt). La situation d'instabilité du sommet de la moitié nord était telle que les autorités cambodgiennes nous avaient demandé en 1995 d'en fermer l'accès au public.

En 1996, on constatait donc pour cette seule partie plusieurs problèmes importants: tassements des angles, effondrement et bris de blocs, lacunes des parties supérieures et quantité de blocs incongrus. Considérant que cet édifice avait déjà été grandement démonté en 1953, et donc que son authenticité n'était plus que relative, une anastylose était projetée.

Photo 1 : Face orientale du perron nord avant dégagement, mars 1996.

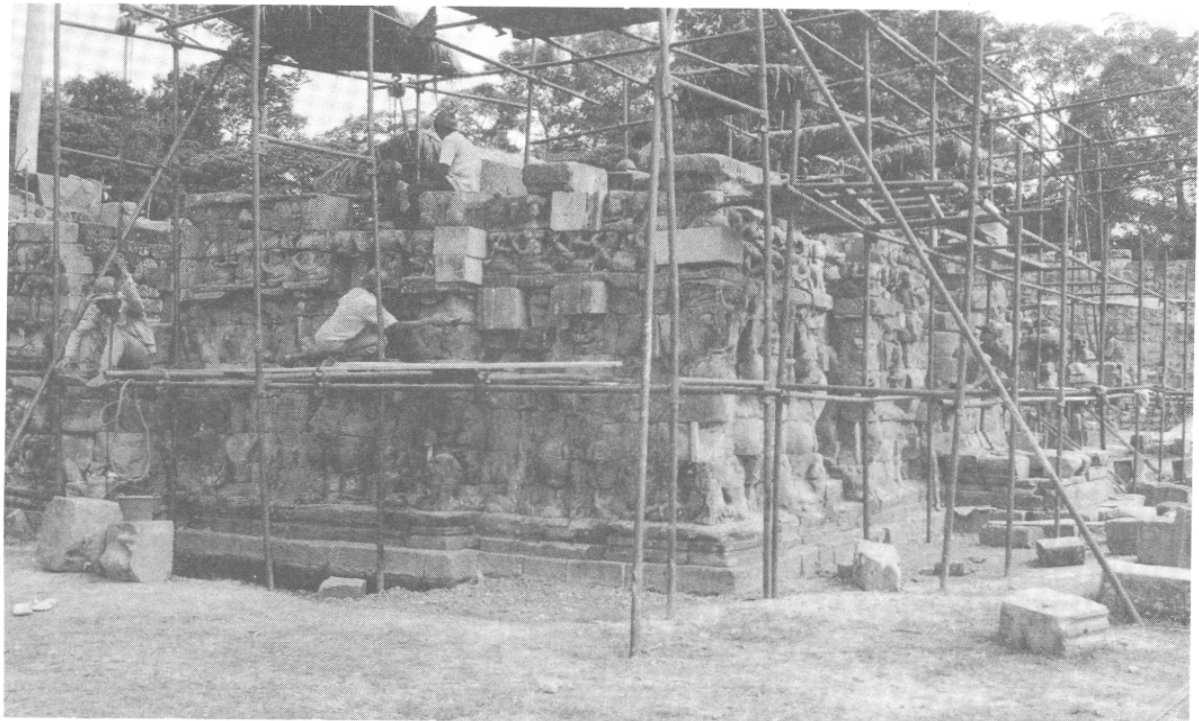
Photo 2 : Remontage de M3, avril 1997.

Au début d'octobre, sur la dalle de béton armé préalablement couverte d'une étanchéité, le calage des premières assises a été engagé et en mars, tous les blocs dont l'emplacement était sûr étaient remontés (photo 3). Au fur et à mesure du remontage du parement était réalisé le mur interne en blocs de latérite maçonnés au mortier léger de ciment. Ce mur a été dressé derrière chaque panneau de parement, sous les escaliers (les deux escaliers d'origine à l'est, et l'escalier neuf à l'ouest qui permet de descendre depuis le sommet de M3 jusqu'au pied des reliefs de M2), et derrière le parement de blocs de latérite appareillés à joints vifs de la face ouest. Par ailleurs étaient réalisés le drain périphérique à la base de la dalle et les descentes à l'intérieur du massif.

Au terme de cette première année de travaux, l'anastylose de ce mur de troisième état est en voie d'achèvement. Les blocs d'origine démontés ont été rétablis, et seuls quelques blocs brisés par la chute de l'arbre sur le front oriental sont en cours de consolidation avant d'être à leur tour remontés. Le massif de latérite maçonné est achevé et le travail de finition du parement occidental atteint actuellement les dernières assises supérieures et le niveau du dallage de la plate-forme. Les recherches continuent pour identifier et replacer les blocs manquants, en particulier sur l'éléphant tricéphale et les frises hautes de danseuses. Bien qu'il soit possible de trouver de nouveaux blocs lors des travaux qui seront réalisés dans d'autres parties du perron nord, une équipe de tailleurs exécute actuellement le remplissage des lacunes basses avec des blocs neufs.

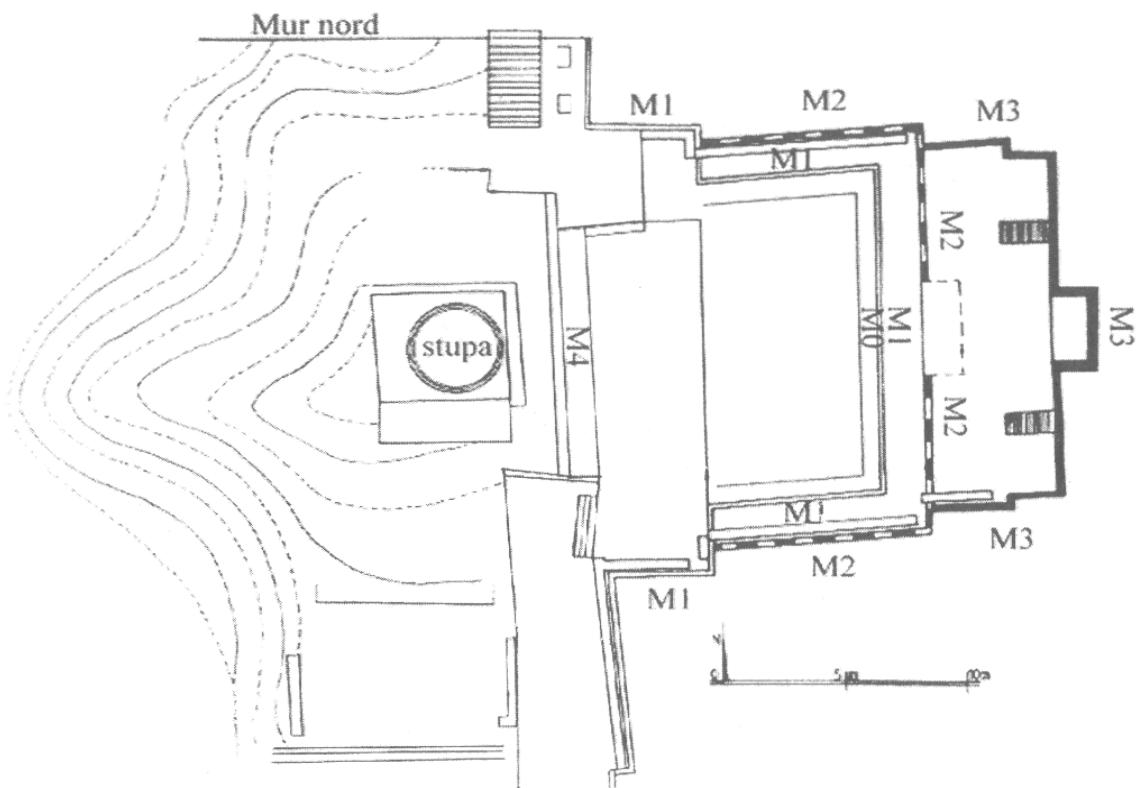
Les recherches menées cette année nous permettent actuellement de considérer sur la face orientale l'existence de six structures distinctes, révélatrices d'époques diverses (fig. 1):

Fig. 1: Plan d'ensemble du perron nord de la Terrasse des éléphants avant travaux.

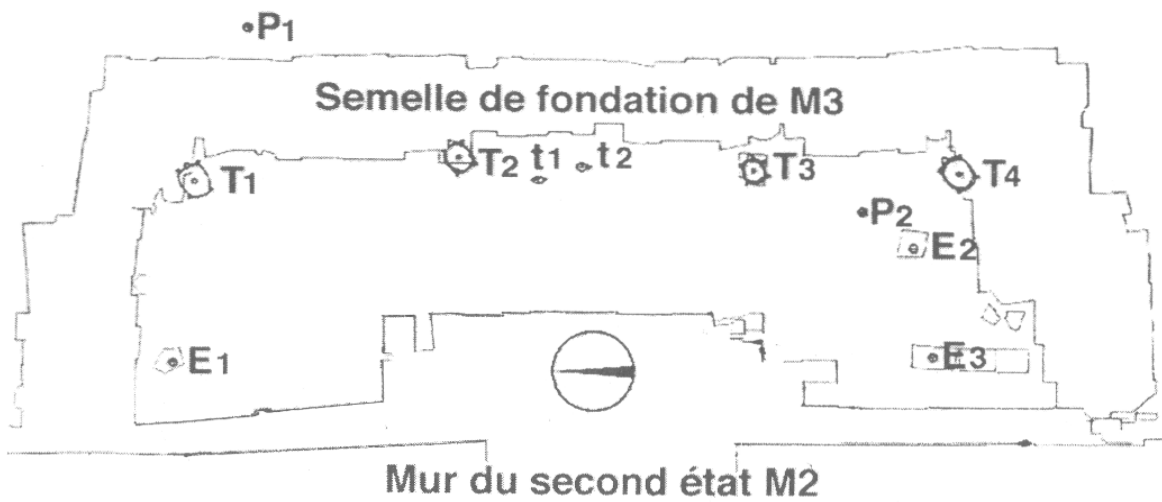
La découverte majeure — ou au moins la plus spectaculaire — faite à l'occasion du démontage réside dans le dégagement d'un réseau remarquable de dépôts de fondation constitué d'objets inédits (cf. fig. 2 et photos. p. 402-407).

Au niveau des dernières assises, correspondant à la surface de la fosse de fondation originelle, onze dépôts ont été mis au jour en divers emplacements :

Fig. 2: Fondation de M3, localisation des dépôts de fondation.
