SAINT-JEAN-DE-BOURNAY Bonde de l'étang de Monjoux Structures charpentées du portique et des conches

Rapport d'opération d'archéologie programmée de sondage

SAINT-JEAN-DE-BOURNAY

Bonde de l'étang de Monjoux

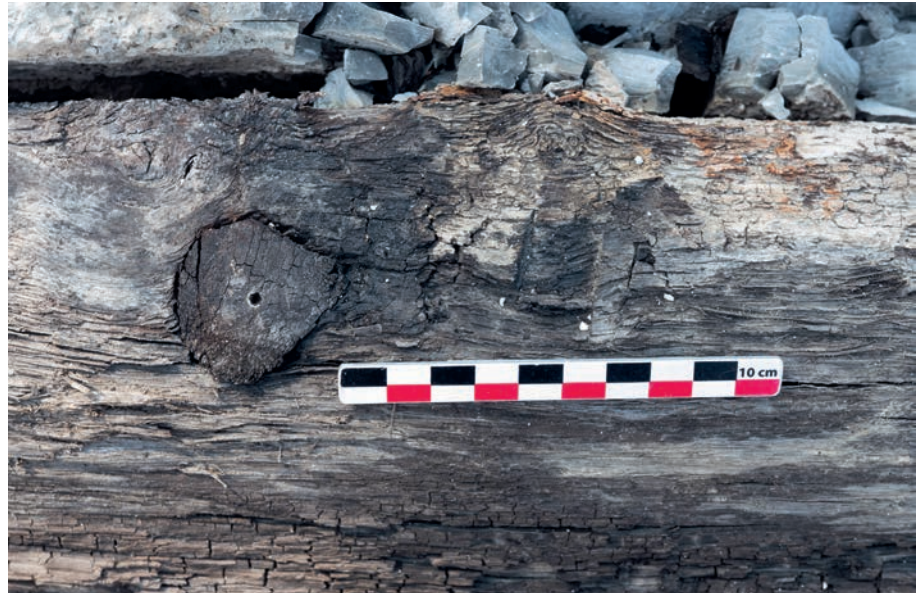
Figure 7 : Coin de bois enfoncé sur le rebord de l'auge (n°2).

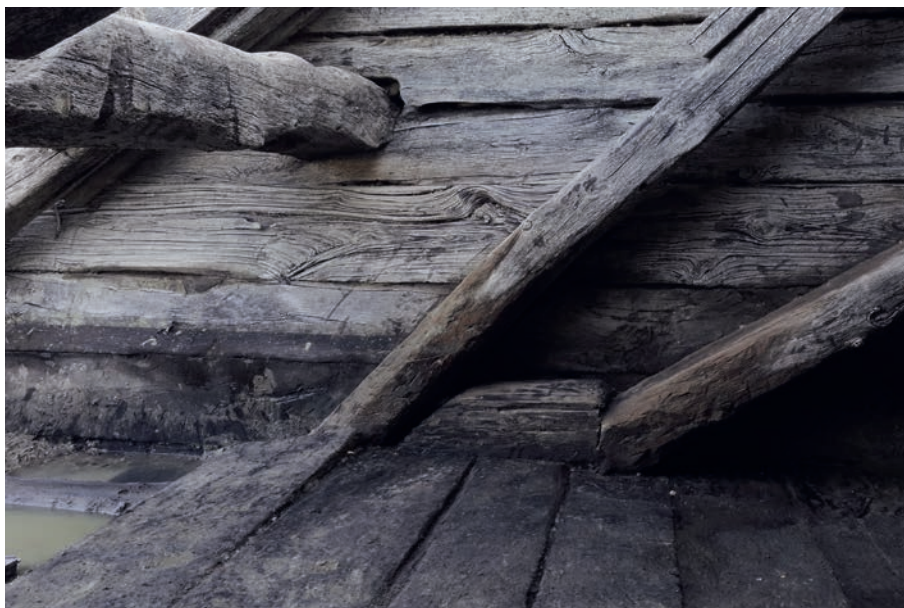
Figure 20 : Portique - Épaulier sud - Jambes de force retenue par un sabot - Vue depuis le NORD.

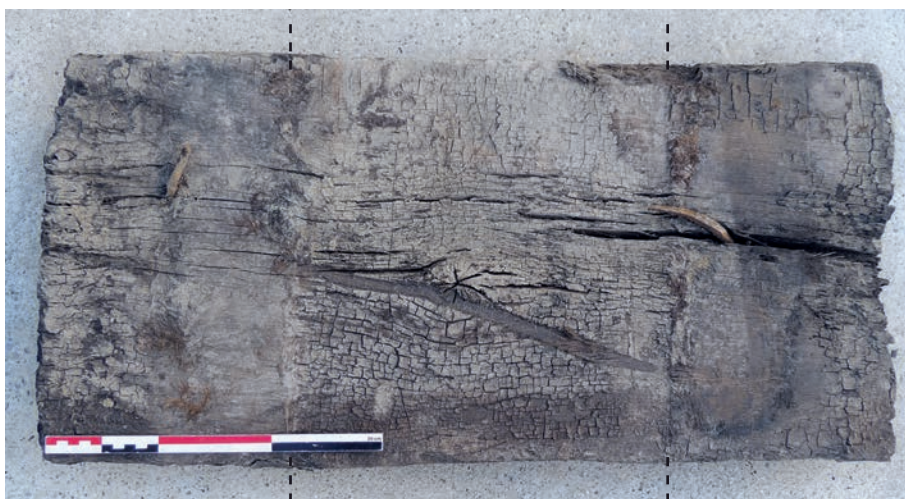
Figure 29 : Couvercle - Sous-face avec trace d'appui sur l'auge et usure provoquée par le passage de l'eau - Clous de fixation.
