Rapport d'opération d'archéologie programmée de sondage

SAINT-JEAN-DE-BOURNAY

Bonde de l'étang de Monjoux

Structures charpentées du portique et des conches

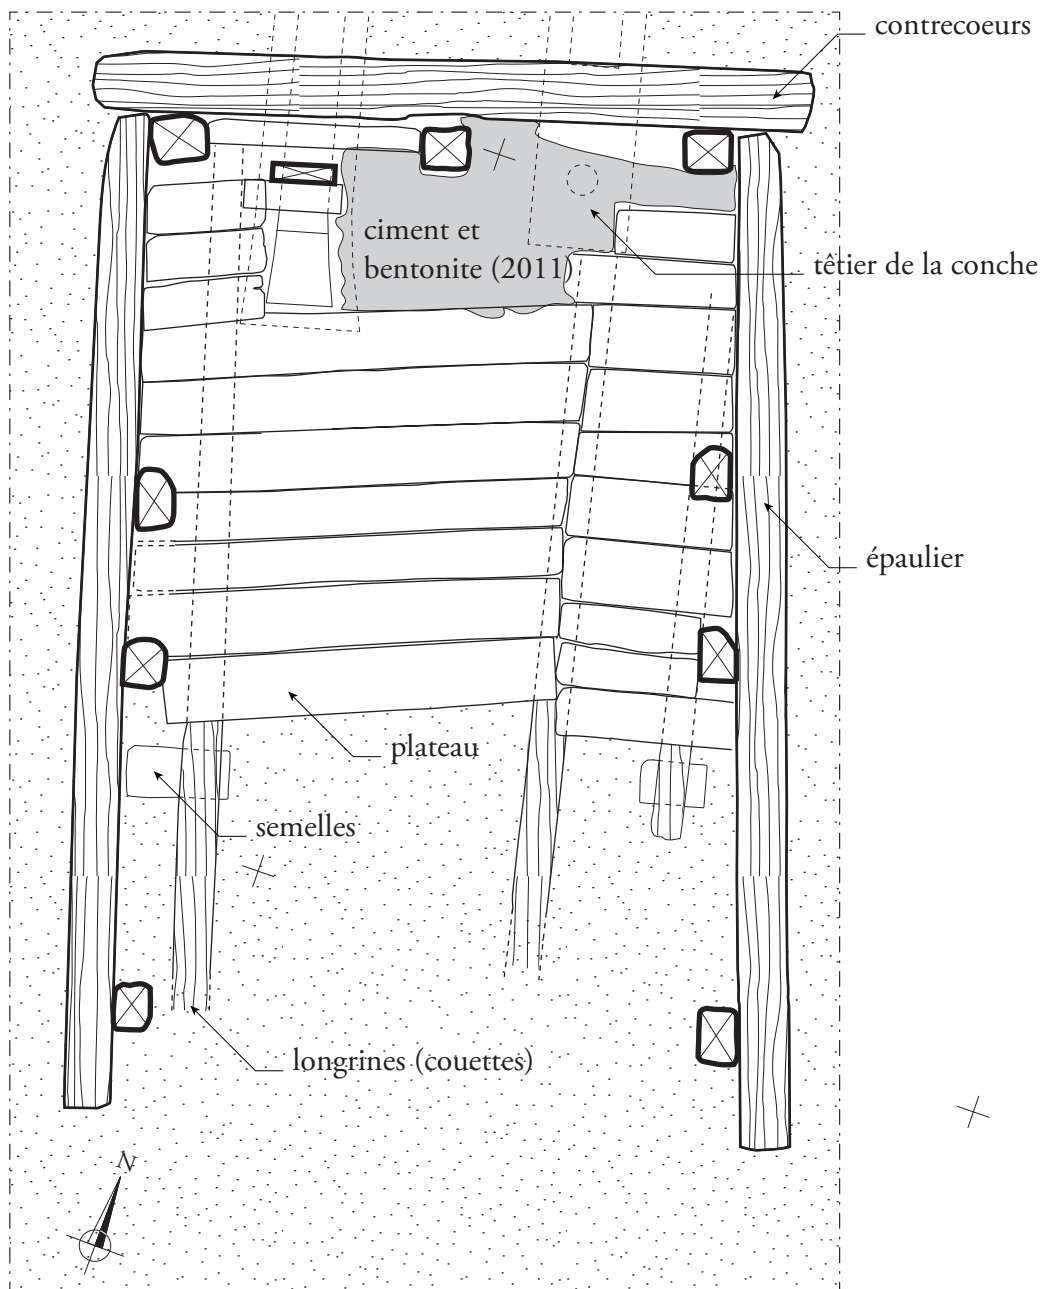
Planche 4 : Grande bonde - Portique - Plan au niveau du plancher
(en gris les interventions récentes) - Éch. 1/50.
