# SAINT-JEAN-DE-BOURNAY Bonde de l'étang de Monjoux Structures charpentées du portique et des conches

## Rapport d'opération d'archéologie programmée de sondage

## Bonde de l'étang de Monjoux

*Structures charpentées du portique et des conches*

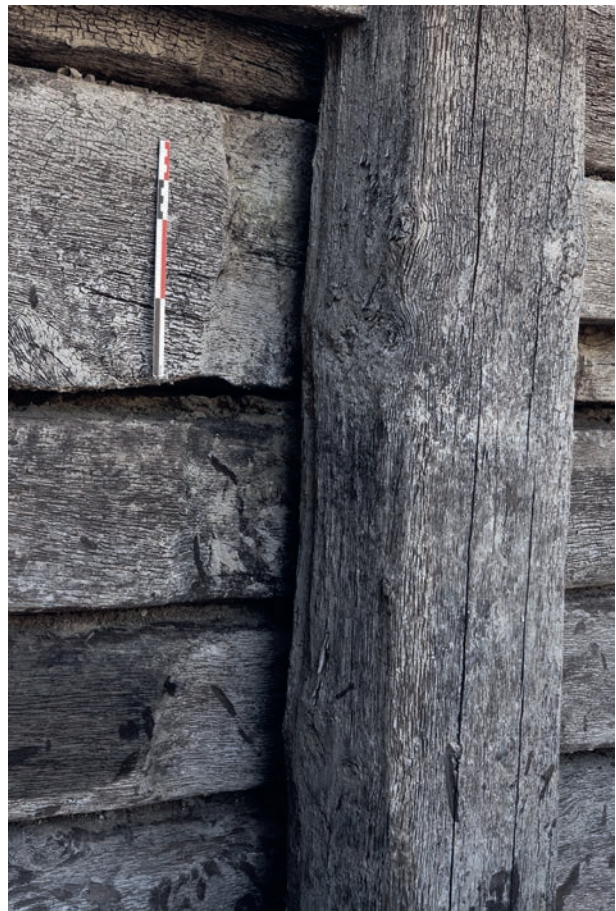
Le rôle de ces poteaux est primordial dans le maintien du portique. Le relevé de la structure montre que la paroi du contrecœur a fini par se cintrer sous la poussée de la digue (pl. 6). Il montre aussi que les 10 premiers madriers présentent un creusement au droit du poteau central (fig. 19). Cette succession de creux n'a pas été façonnée par la main de l'homme. Il s'agit d'une usure du bois au point où se concentre la poussée de la digue. Une telle pression justifie que les poteaux soient contrebutés de chaque côté (SUD et NORD) de la bonde par trois jambes de force\*. En pied, ces jambes de force sont profondément ancrées dans le sol de l'étang, à l'exception des deux plus courtes, dont l'about\* est calé sur les madriers du plancher (fig. 20). En tête, elles sont fixées dans les poteaux par des gros clous et bloquées par des sabots<sup>10</sup> également cloués. Ces pièces obliques participent également au maintien latéral des épauliers dont les madriers ont été cloués depuis le parement extérieur des parois, occupé aujourd'hui par le pierris. À noter, que les jambes de force ont été moisées (en gris sur les relevés), c'est-à-dire qu'elles ont été enserrées entre deux pièces de bois parallèles pour être consolidées. Ces renforts appartiennent à une phase très récente, postérieure à la construction de la bonde au début du XIX<sup>e</sup> siècle (après 1803).

*Figure 19 : Portique - Contrecœur - Creusement au droit du poteau central - Vue depuis l'EST.*

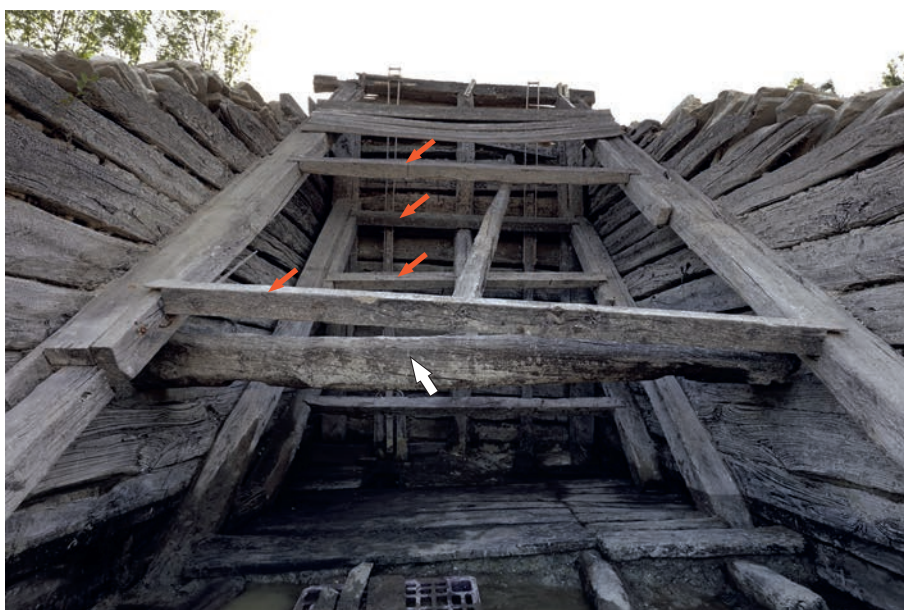
**Figure 21 :** Portique - Entretoises disposées entre les deux épauliers par l'intermédiaire des jambes de force - Vue depuis l'EST.

↗ Entretoise rajoutée récemment

Avec ces travaux de confortement, on a été implantées des entretoises (15 par 15 cm ± 3 cm) entre les jambes de force des épauliers (**fig. 21 et pl. 5**). Une seule appartient à la structure du XIX<sup>e</sup> siècle, toutes les autres ont été ajoutées avec les moises. Cette entretoise d'origine est implantée entre les deux épauliers et semble directement retenir le pierris dans lequel ses deux extrémités sont ancrées (**fig. 18**). Sur sa face supérieure, on distingue une série d'encoches appartenant à des jambes de force aujourd'hui perdues (**fig. 22 et pl. 5**). Ces pièces obliques s'assemblaient en pied dans l'entretoise au moyen d'un embrèvement et se prolongeaient jusqu'au sommet du contrecœur.

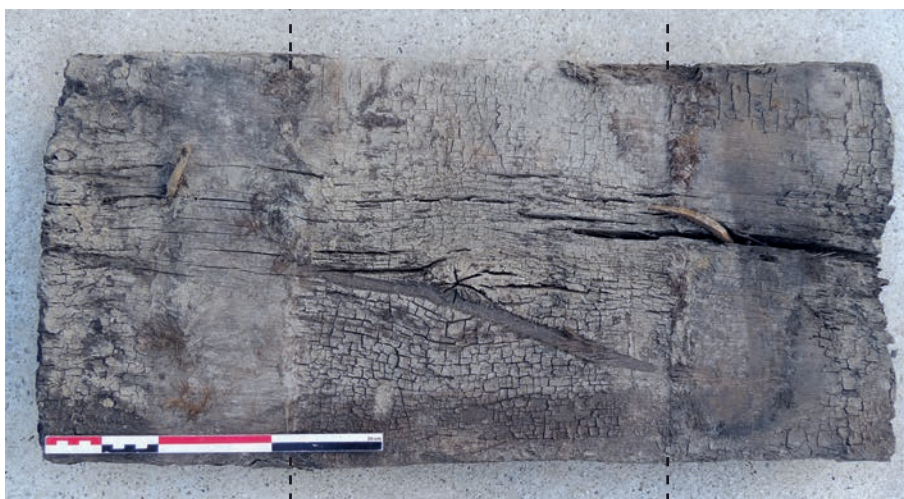
**Figure 29 :** Couvercle - Sous-face avec trace d'appui sur l'auge et usure provoquée par le passage de l'eau - Clous de fixation.
