SAINT-JEAN-DE-BOURNAY Bonde de l'étang de Monjoux Structures charpentées du portique et des conches

Rapport d'opération d'archéologie programmée de sondage

Bonde de l'étang de Monjoux

Structures charpentées du portique et des conches

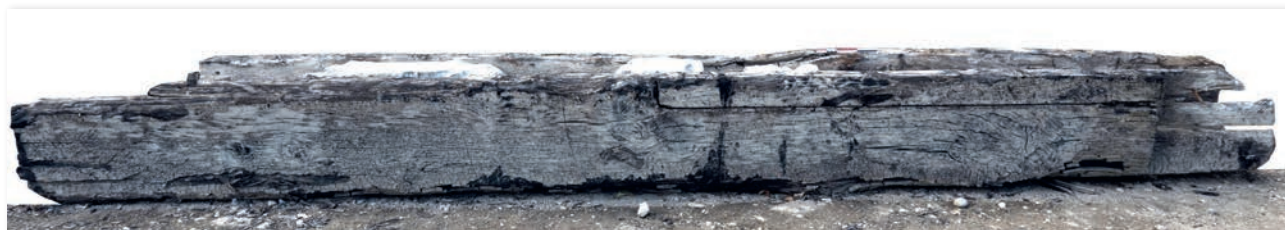
Figure 6 : Auge déposée lors des travaux sur la digue - Extrémités endommagées - 5,65 m de long.

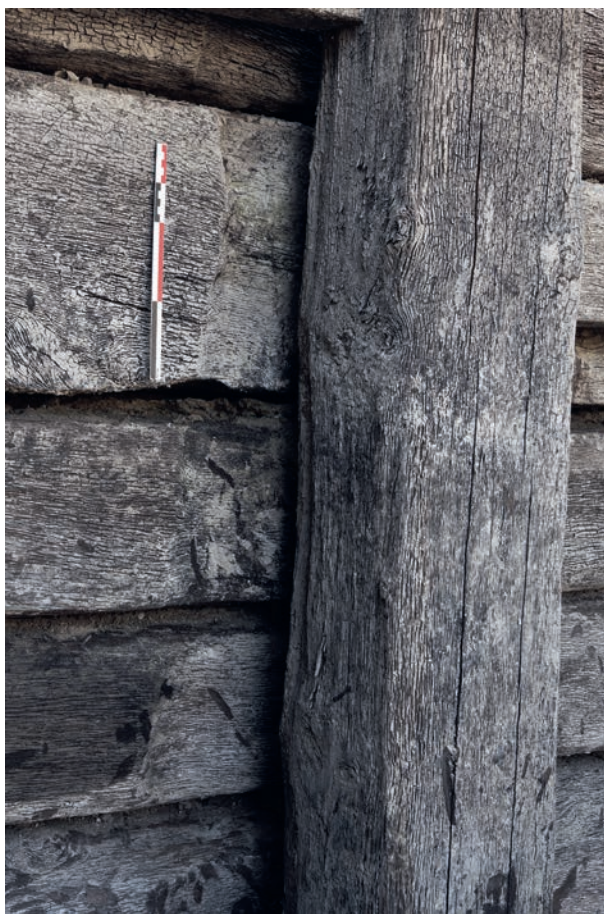
Le rôle de ces poteaux est primordial dans le maintien du portique. Le relevé de la structure montre que la paroi du contrecœur a fini par se cintrer sous la poussée de la digue (pl. 6). Il montre aussi que les 10 premiers madriers présentent un creusement au droit du poteau central (fig. 19). Cette succession de creux n'a pas été façonnée par la main de l'homme. Il s'agit d'une usure du bois au point où se concentre la poussée de la digue. Une telle pression justifie que les poteaux soient contrebutés de chaque côté (SUD et NORD) de la bonde par trois jambes de force*. En pied, ces jambes de force sont profondément ancrées dans le sol de l'étang, à l'exception des deux plus courtes, dont l'about* est calé sur les madriers du plancher (fig. 20). En tête, elles sont fixées dans les poteaux par des gros clous et bloquées par des sabots¹⁰ également cloués. Ces pièces obliques participent également au maintien latéral des épauliers dont les madriers ont été cloués depuis le parement extérieur des parois, occupé aujourd'hui par le pierris. À noter, que les jambes de force ont été moisées (en gris sur les relevés), c'est-à-dire qu'elles ont été enserrées entre deux pièces de bois parallèles pour être consolidées. Ces renforts appartiennent à une phase très récente, postérieure à la construction de la bonde au début du XIX^e siècle (après 1803).

Figure 19 : Portique - Contrecœur - Creusement au droit du poteau central - Vue depuis l'EST.

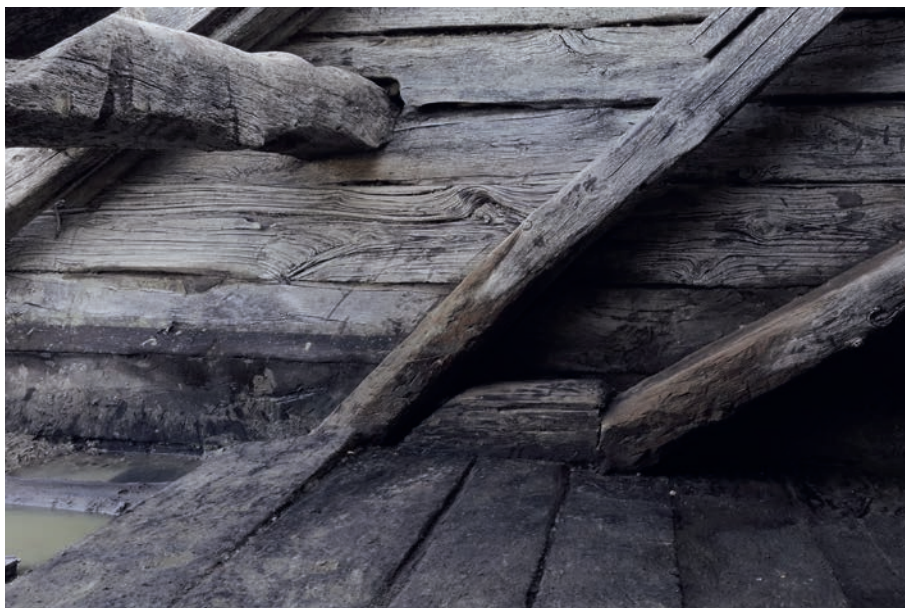
Figure 20 : Portique - Épaulier sud - Jambes de force retenue par un sabot - Vue depuis le NORD.

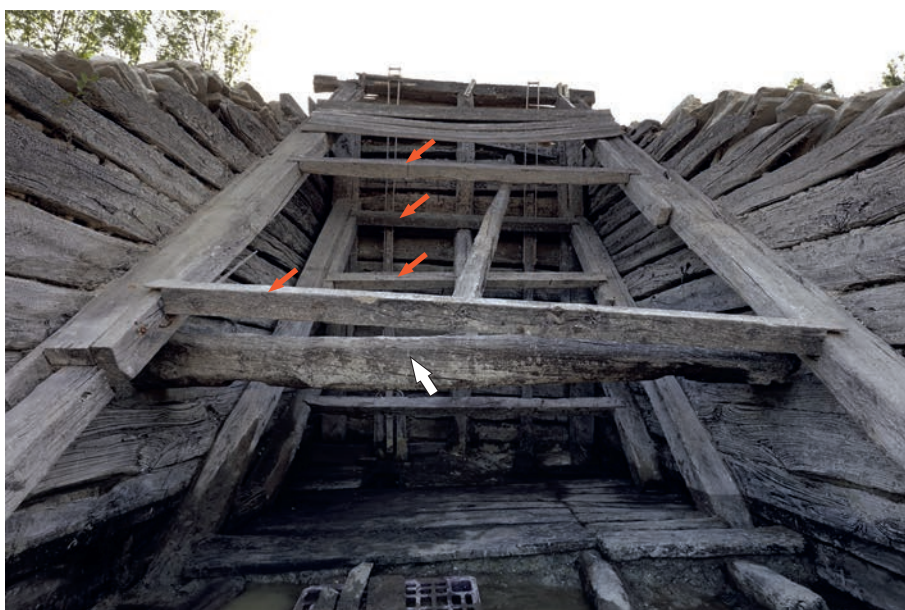
Figure 21 : Portique - Entretoises disposées entre les deux épauliers par l'intermédiaire des jambes de force - Vue depuis l'EST.

↗ Entretoise rajoutée récemment

Avec ces travaux de confortement, on a été implantées des entretoises (15 par 15 cm ± 3 cm) entre les jambes de force des épauliers (**fig. 21 et pl. 5**). Une seule appartient à la structure du XIX^e siècle, toutes les autres ont été ajoutées avec les moises. Cette entretoise d'origine est implantée entre les deux épauliers et semble directement retenir le pierris dans lequel ses deux extrémités sont ancrées (**fig. 18**). Sur sa face supérieure, on distingue une série d'encoches appartenant à des jambes de force aujourd'hui perdues (**fig. 22 et pl. 5**). Ces pièces obliques s'assemblaient en pied dans l'entretoise au moyen d'un embrèvement et se prolongeaient jusqu'au sommet du contrecœur.

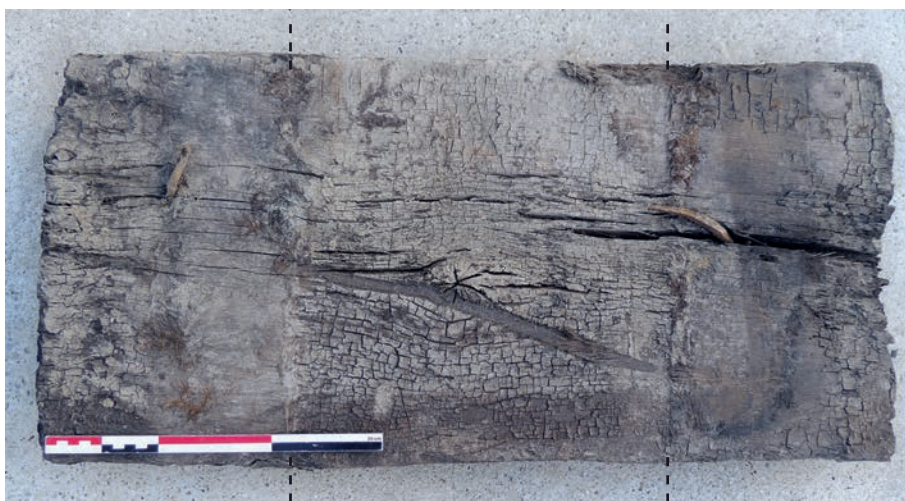
Figure 29 : Couvercle - Sous-face avec trace d'appui sur l'auge et usure provoquée par le passage de l'eau - Clous de fixation.

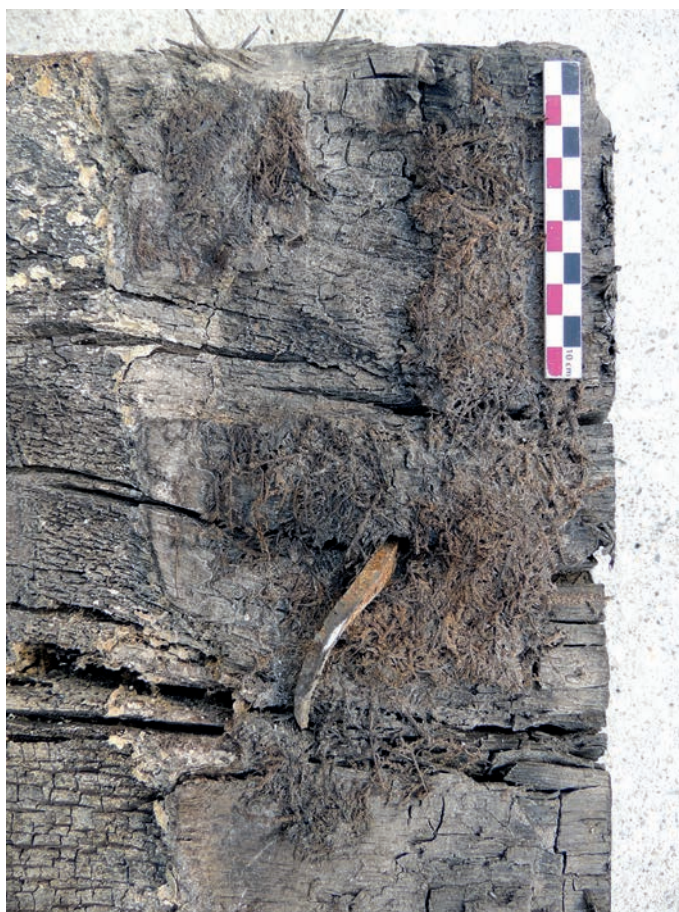
Figure 30 : Planchon - mousse végétale en partie latérale, à la jonction avec l'auge.

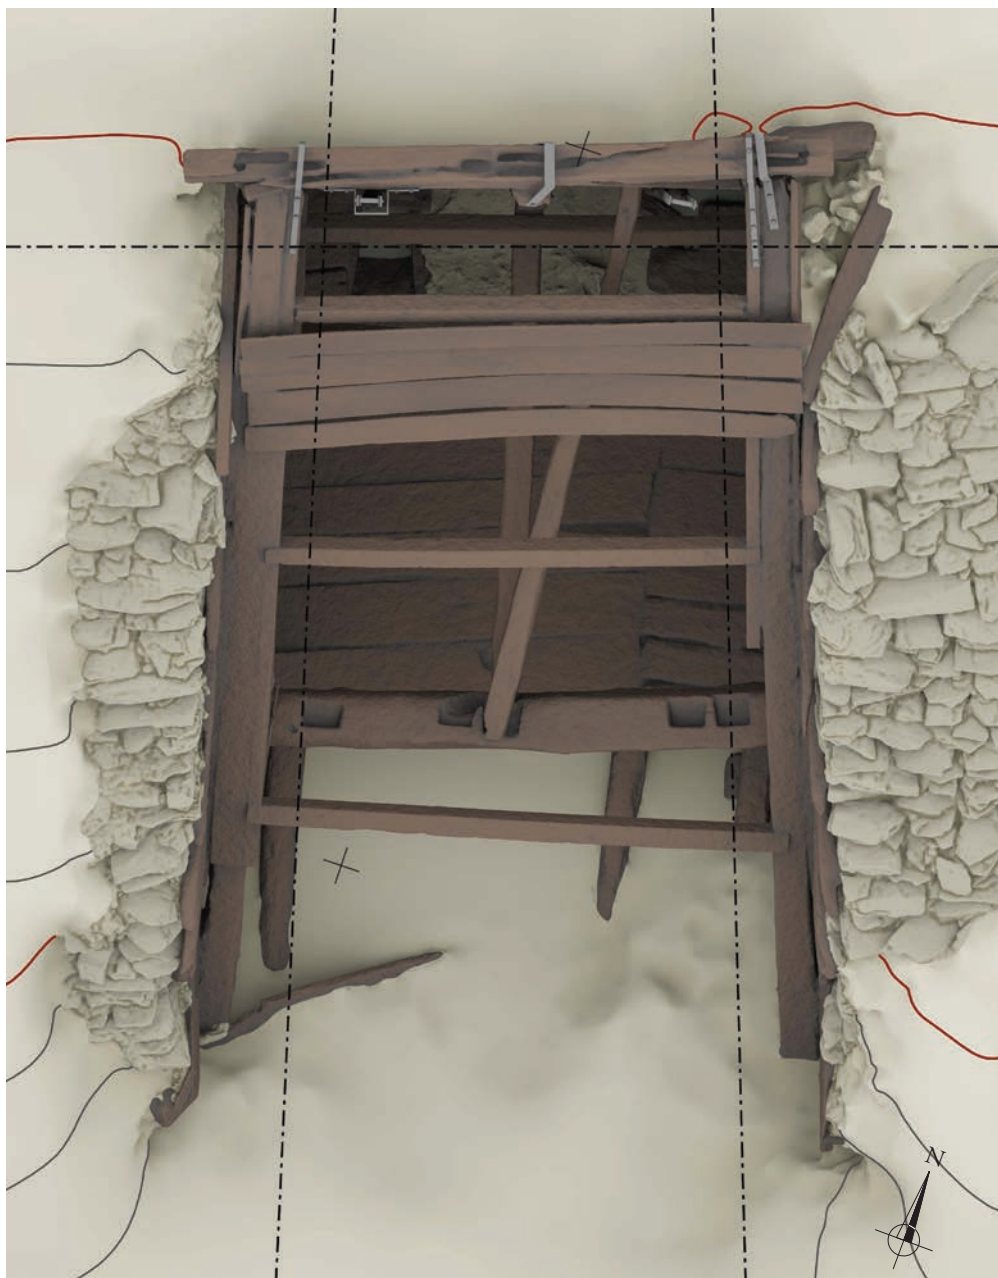
Planche 4 : Grande bonde - Portique - Plan au niveau du plancher
(en gris les interventions récentes) - Éch. 1/50.

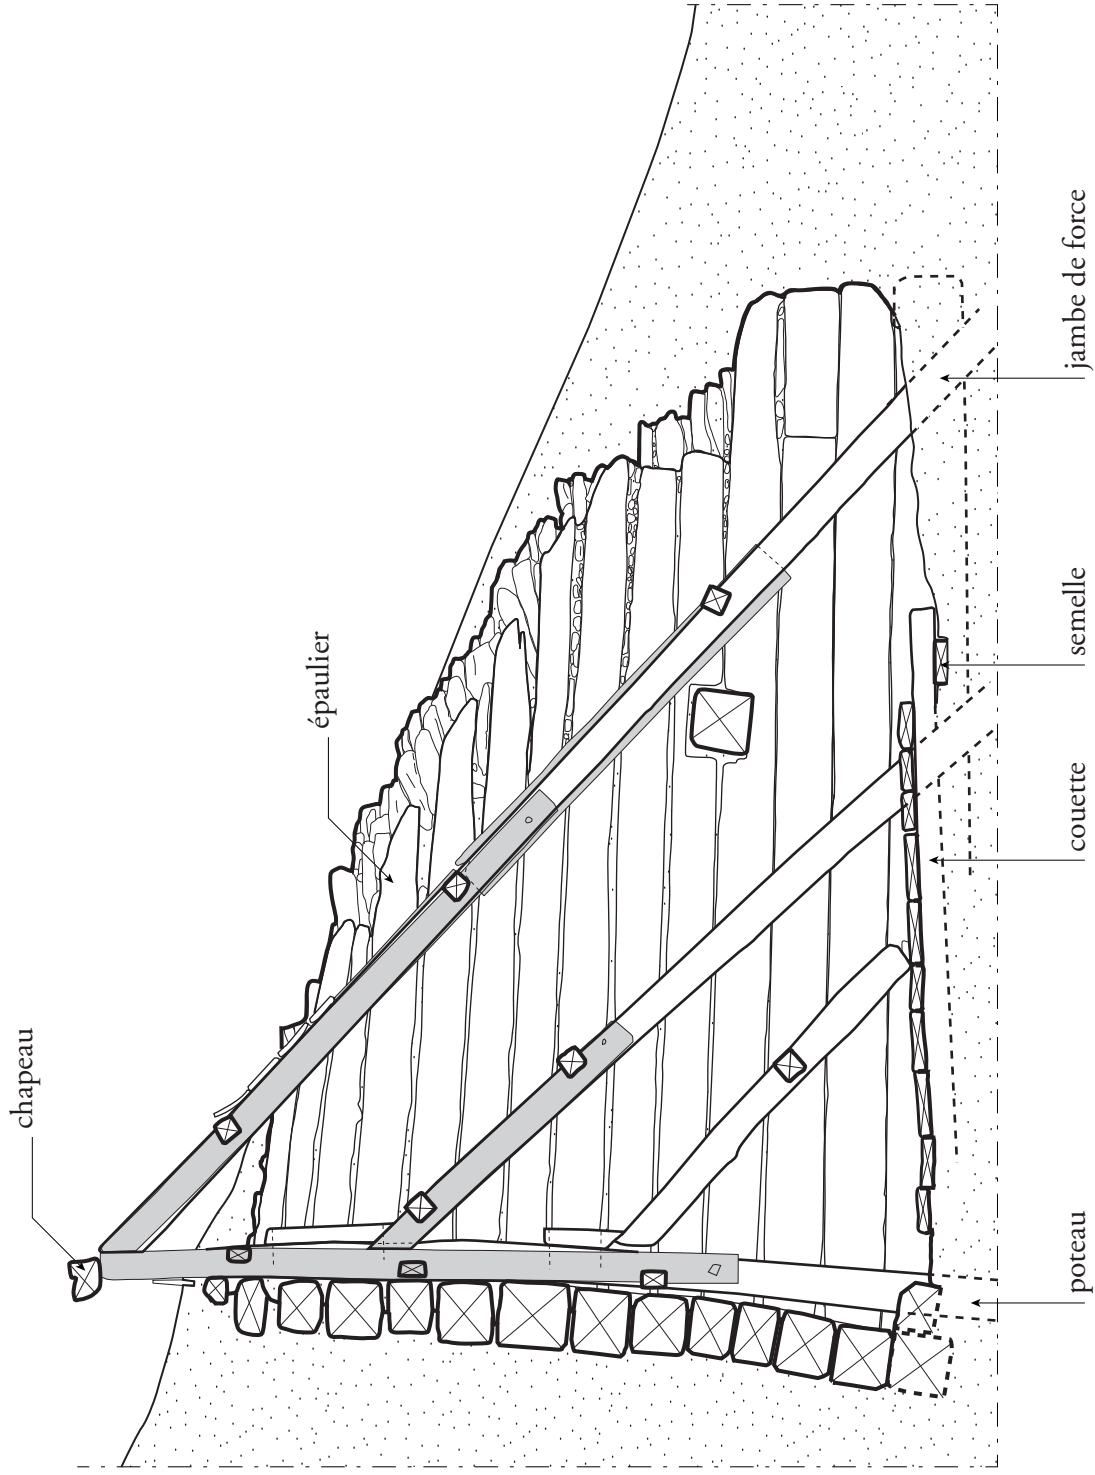
Planche 6 : Grande bonde - Portique - Élévation de l'épaulier nord (en gris les pièces récentes) - Éch. 1/50.

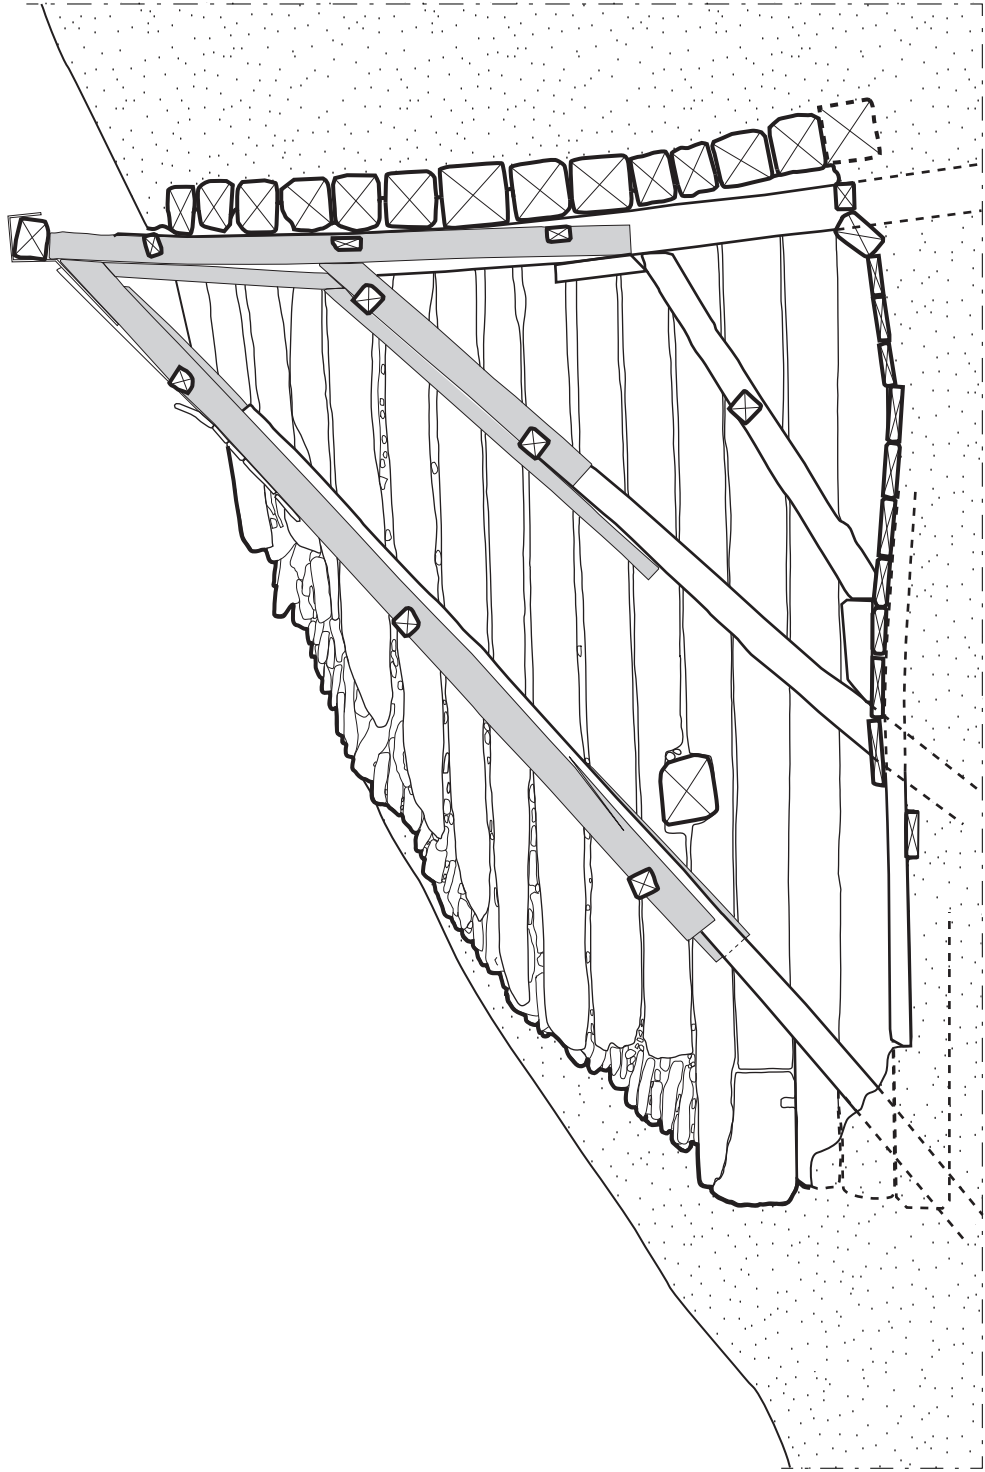
Planche 7 : Grande bonde - Portique - Élévation de l'épaulier sud(en gris les pièces récentes) - Éch.1/50.
