Le programme de restauration du temple d'Opet à Karnak. Campagnes 2005-2008

Emmanuel Laroze, Agnès Oboussier

LE PROGRAMME DE RESTAURATION DU TEMPLE D'OPET À KARNAK. CAMPAGNES 2005-2008

Emmanuel Laroze (CNRS, UMR 8167), Agnès Oboussier (CNRS, USR 3172 – CFEETK) *

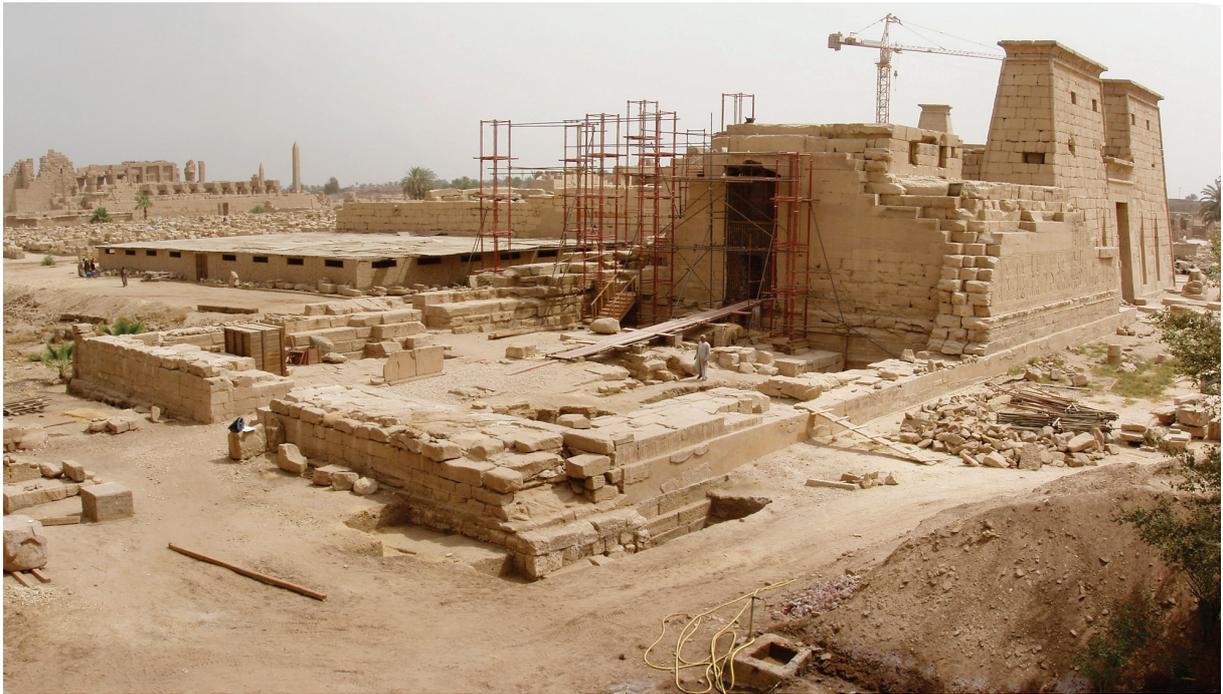
En 2004, le temple d'Opet (**fig. 1**), alors considéré comme réserve de matériel archéologique, était interdit au public. Dans un état de conservation remarquable, le monument n'en demeurait pas moins fragile. Les architraves et un des linteaux de la salle hypostyle nécessitaient une restauration² ; l'architrave nord-ouest qui supportait encore les dalles centrales du plafond était dans un état proche de la rupture. Une partie de l'intrados avait pratiquement disparu et l'équilibre ne tenait que par un fragment d'une quinzaine de centimètres d'épaisseur seulement, formant une clé. Il était urgent d'intervenir, n'était-ce que pour sécuriser cette architrave.

Fig. 1. Vue d'ensemble du temple d'Opet. © Cnrs-Cfeetk/E. Laroze.

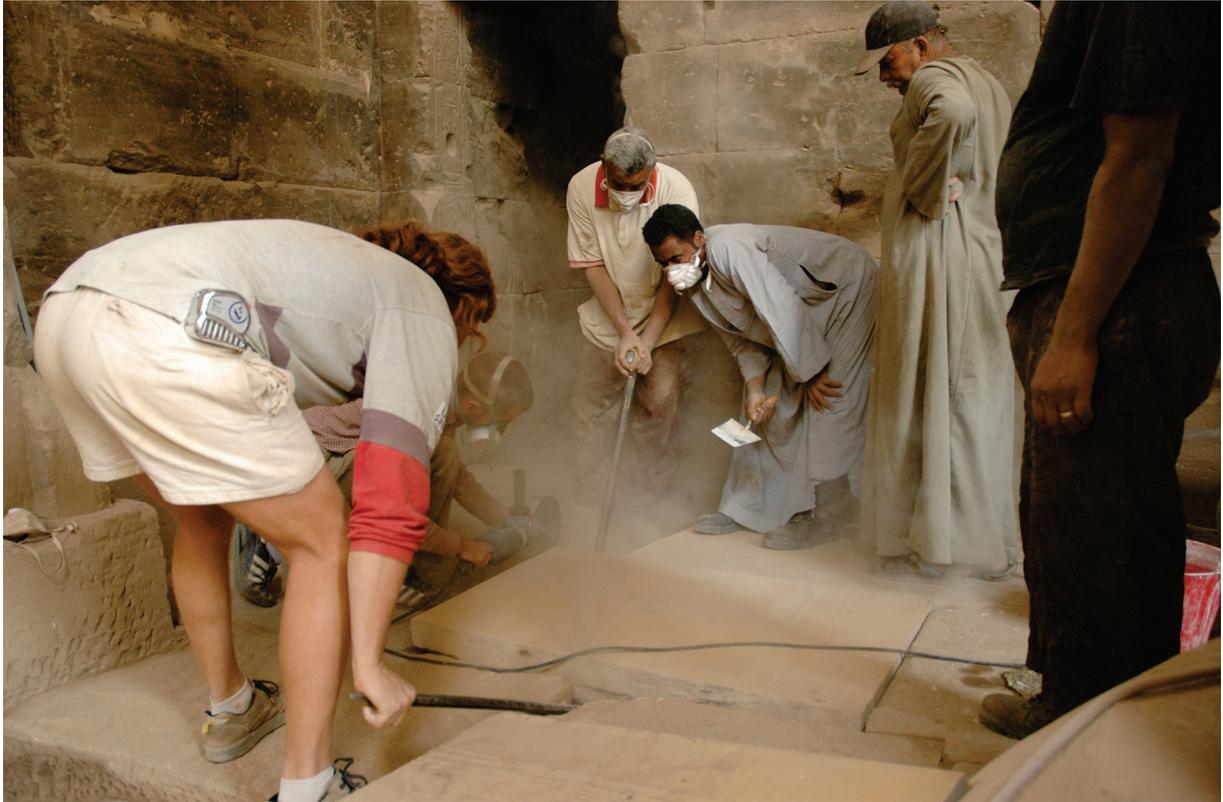
Fig. 3. Installation de nouvelles dalles de grès dans la salle hypostyle. © Cnrs-Cfeetk/Y. Stoeckel.

Le nouveau dallage repose sur un lit de sable. Des cales en bois ont parfois été utilisées pour assurer une parfaite mise à niveau (**fig. 3**). Un mortier liquide a été ensuite coulé dans un des joints afin qu'il se répande uniformément et que les éventuels interstices sous la dalle en grès soient comblés. Le dallage taillé en « gras » a été ravalé jusqu'au niveau du sol souhaité. Pour qu'il soit parfaitement lisse, un ponçage du type « pierre contre pierre » a été réalisé. Enfin, les joints ont été sciés en surface avec une meuleuse pour leur garantir un aspect régulier.

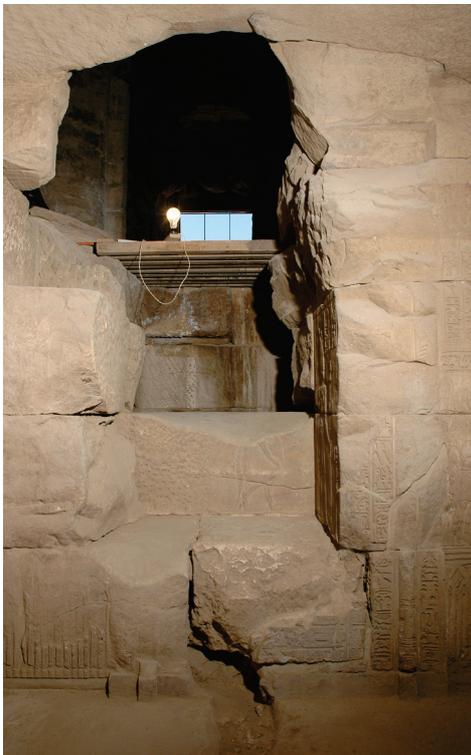
La chapelle de soubassement fut découverte par Georges Legrain⁹ lorsqu'il réalisa des dégagements autour du temple. Le fond de la chapelle, ou « niche », était très endommagé et l'entrée dans le temple se faisait alors par cette pièce, d'un accès plus commode que celui de la grande porte ouvrant sur la cour (**fig. 4**). Les restes de la niche formaient des sortes de marches qui conduisaient directement, à travers une brèche dans le sol, au saint des saints. Dans le cadre du projet de restauration, il a été décidé de ré-ouvrir la grande porte du temple et de restituer la niche de la chapelle de soubassement ainsi que le dallage du saint des saints.

Fig. 4. La niche de soubassement avant sa restauration en 2006. © Cnrs-Cfeetk/Y. Stoeckel.

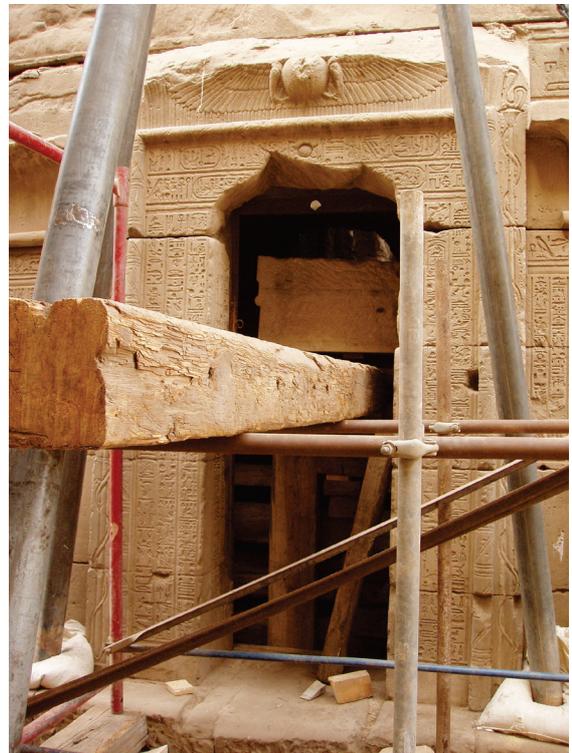
Fig. 5. Mise en place du nouveau linteau dans la niche de soubassement. © Cnrs-Cfeetk/E. Laroze.

La mise en place des nouveaux blocs, insérés entre deux pierres d'origine, était très délicate compte tenu de la dimension des joints qui n'offraient généralement que quelques millimètres de jeu. L'installation du complément du linteau est demeurée l'opération la plus difficile. Il s'agissait du plus gros bloc et il fallait l'installer au ras du plafond. Pour mener à bien cette tâche, la pièce a été presque totalement comblée par des échafaudages en bois. En raison de l'étroitesse de la porte, le bloc a dû être introduit par son plus petit côté, avant de lui faire subir une rotation d'un quart de tour (**fig. 5**). Une fois tous les blocs installés, un mortier maigre liquide a été coulé dans les joints.

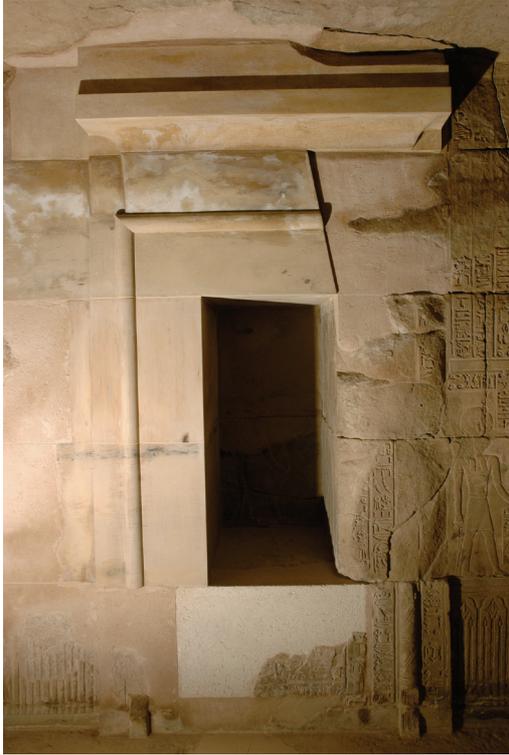
Fig. 6. La niche de soubassement après sa restauration.
© Cnrs-Cfeetk/Y. Stoeckel.

La restauration du fond de la chapelle redonne une bonne lisibilité à un ensemble qui était à la fois très détérioré et difficile à interpréter (**fig. 6**). Le reste d'un décor de la partie basse de la déesse Opet qui était préservé sur un fragment a pu retrouver sa place au fond de la niche restituée¹¹.

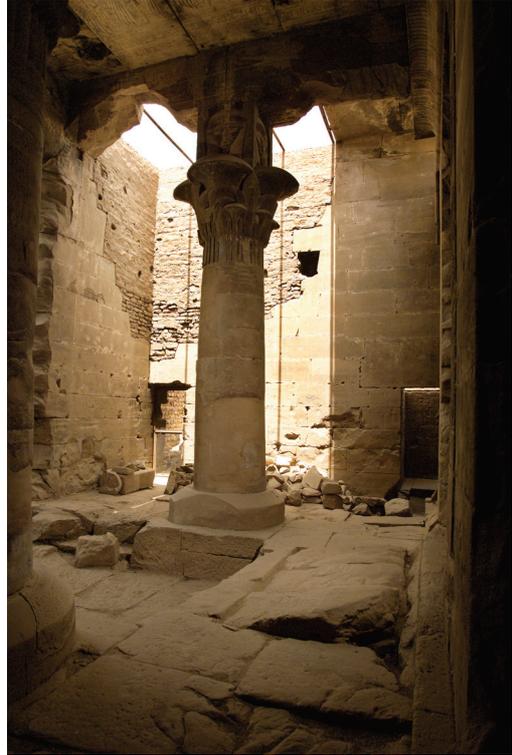
Les embrasures des portes, le plafond de la salle des offrandes et les architraves de la salle hypostyle étaient eux aussi très détériorés. Il semble qu'un vaste incendie alimenté par le bois des portes et la chaleur ascendante de foyers installés au cours des siècles dans le temple en soit la cause.

C'est l'intrados, au niveau des dalles du plafond et des architraves où s'exercent les efforts de traction qui a été le plus affecté (**fig. 7**). Des fissures sont apparues à la suite de chocs thermiques et les fragments sont tombés. Les parties en compression, dans lesquelles les forces sont encore en action, sont intactes et encore en place, suivant approximativement la forme d'un arc. De nombreuses fissures découpent toutefois les restes des architraves qui, malgré leurs altérations, ont jusqu'à ce jour soutenu les dalles de plafond. Leur consolidation devenait toutefois indispensable.

Fig. 7. La salle hypostyle en 2005 ; une partie du dallage a disparu, les architraves sont très détériorées. À l'arrière plan, le mur moderne en brique crue a été démonté au cours de l'été 2006. © Cnrs-Cfeetk/G. Pollin.

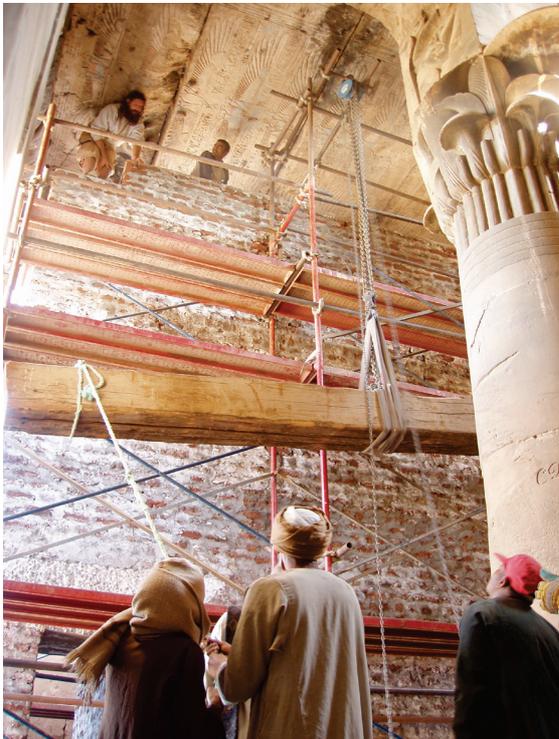
Fig. 8. Le mur de soutènement provisoire en briques dans la salle hypostyle. Une poutre en bois est hissée pour être placée sous le plafond afin de répartir convenablement les charges sur le mur. © Cnrs-Cfeetk/E. Laroze.

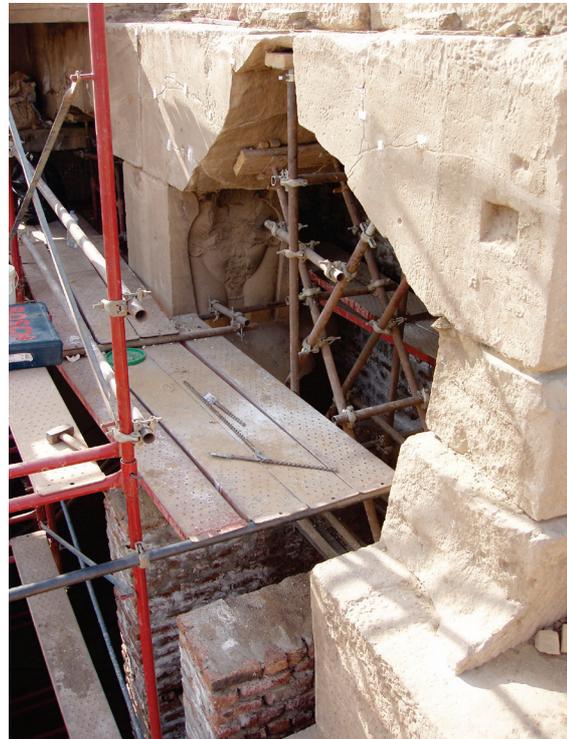
Fig. 9. L'étalement de l'architrave nord-ouest avant sa restauration. Dans le bas de la photo on aperçoit le mur de soutènement en brique. © Cnrs-Cfeetk/E. Laroze.

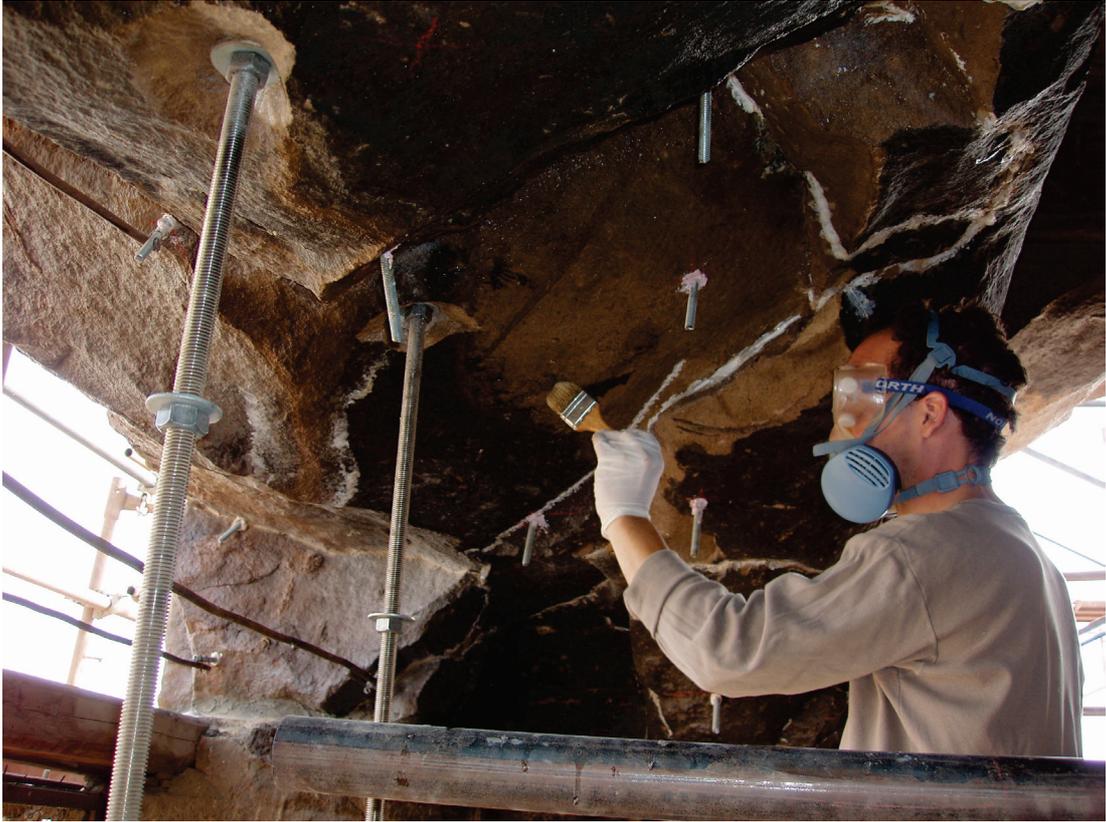
Fig. 10. Le linteau de la porte d'entrée. Une résine acrylique est appliquée sur les parties qui seront en contact avec le ciment afin de réduire les migrations de sel. On aperçoit, régulièrement répartis, les goujons qui permettront de fixer les armatures métalliques du béton. © Cnrs-Cfeetk/E. Laroze.

- Badigeonnage d'une résine acrylique (Paraloïd B72) ¹⁷ diluée à 10 % dans l'acétone sur les faces au contact du ciment afin d'éviter la migration des sels vers le grès ¹⁸ (**fig. 10**).

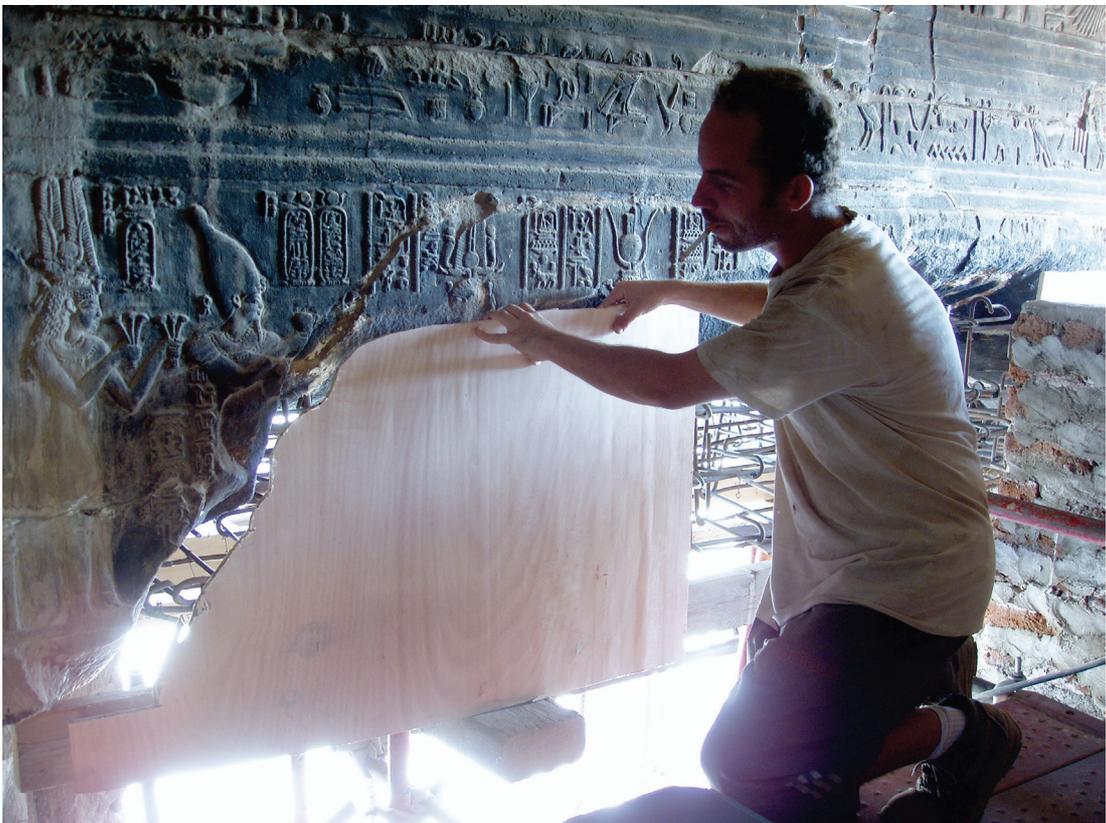
Fig. 11. Les coffrages en bois qui serviront à couler le béton sont préparés pour s'adapter parfaitement aux plans de cassures. © Cnrs-Cfeetk/E. Laroze.

- Installation des goujons et des fers visant à armer le béton. Le ferrailage a été soudé aux tirants posés précédemment.
- Installation des coffrages en bois autour des architraves. Une réserve de 2 cm a été prévue pour appliquer un enduit coloré (**fig. 11**).
- Coulage du béton et décoffrage.
- Application d'un mortier préparatoire à l'enduit définitif ayant la teinte de la pierre.
- Démontage du mur de soutènement.

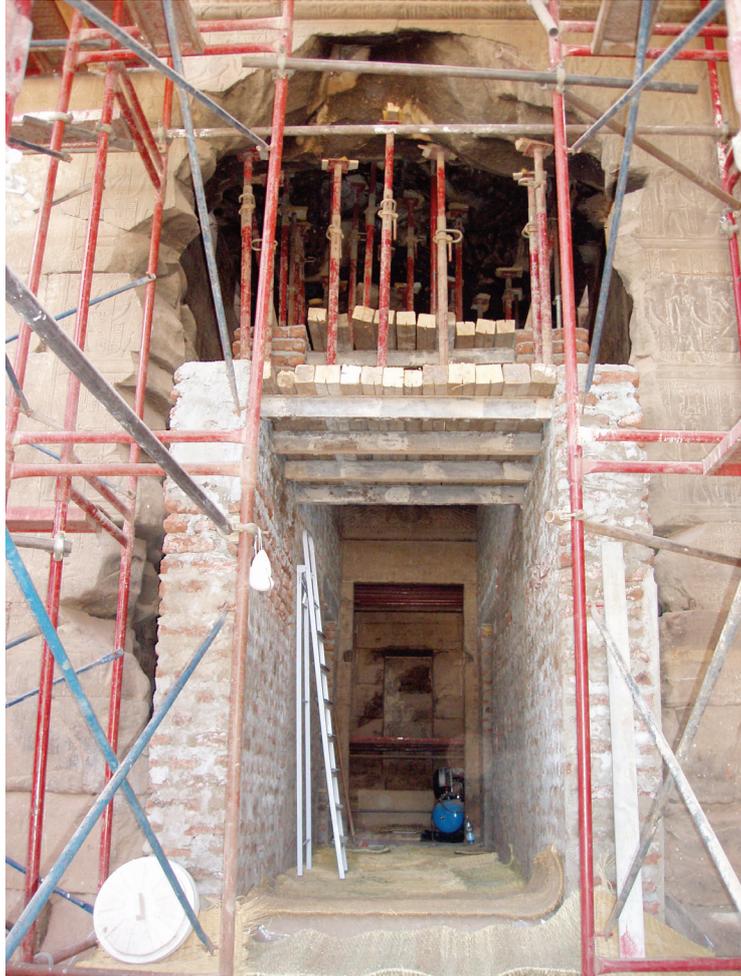
Fig. 12. Dans la salle des offrandes, un mur de soutènement avec un solide plancher a été installé provisoirement durant les travaux de restauration. Sur le plancher, une forêt des chandelles métalliques permettent de soutenir individuellement les fragments instables du plafond. © Cnrs-Cfeetk/E. Laroze.

La consolidation du plafond de la salle des offrandes a suivi globalement le même protocole que celui des architraves (**fig. 12-14**).

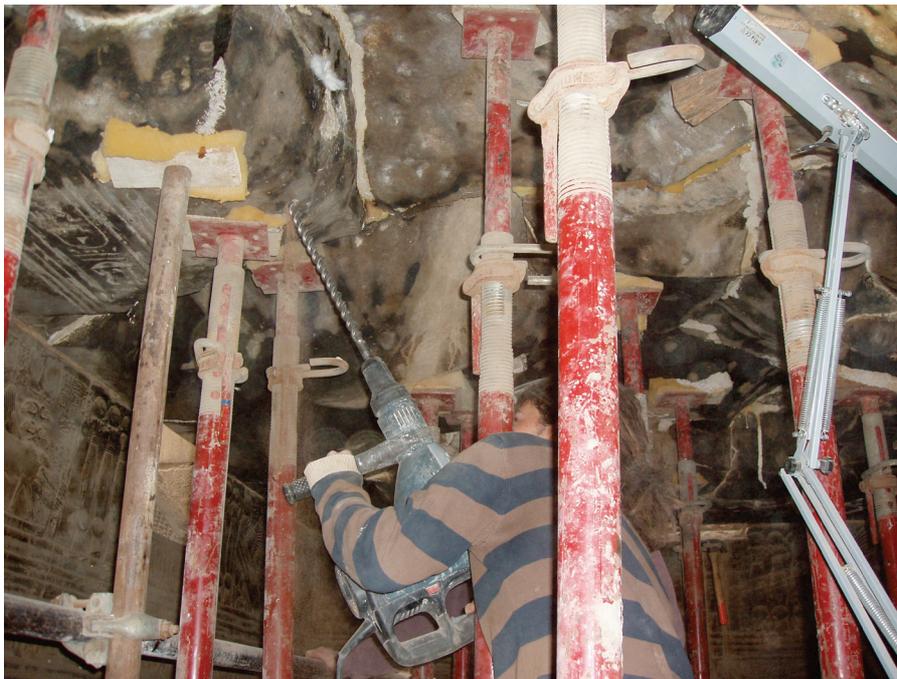
Fig. 13. Pour renforcer le plafond de la salle des offrandes des conduits sont percés afin d'y introduire des tirants métalliques. © Cnrs-Cfeetk/E. Laroze.

Quatre IPN de 7 cm ont été installés parallèlement au sens des dalles du plafond en évitant que leurs extrémités reposent au droit des fenêtres latérales. Les cinq ouvertures endommagées ont été restaurées afin de leur rendre leur aspect d'origine et de veiller à restituer, à l'intérieur de la salle, la luminosité d'origine. Les parties manquantes ont été reconstituées avec des morceaux de briques mélangés à un ciment maigre. Un réseau de fil de fer, liaisonné avec des pointes scellées à l'époxy sur les plans de cassure, assure l'armature du mortier.

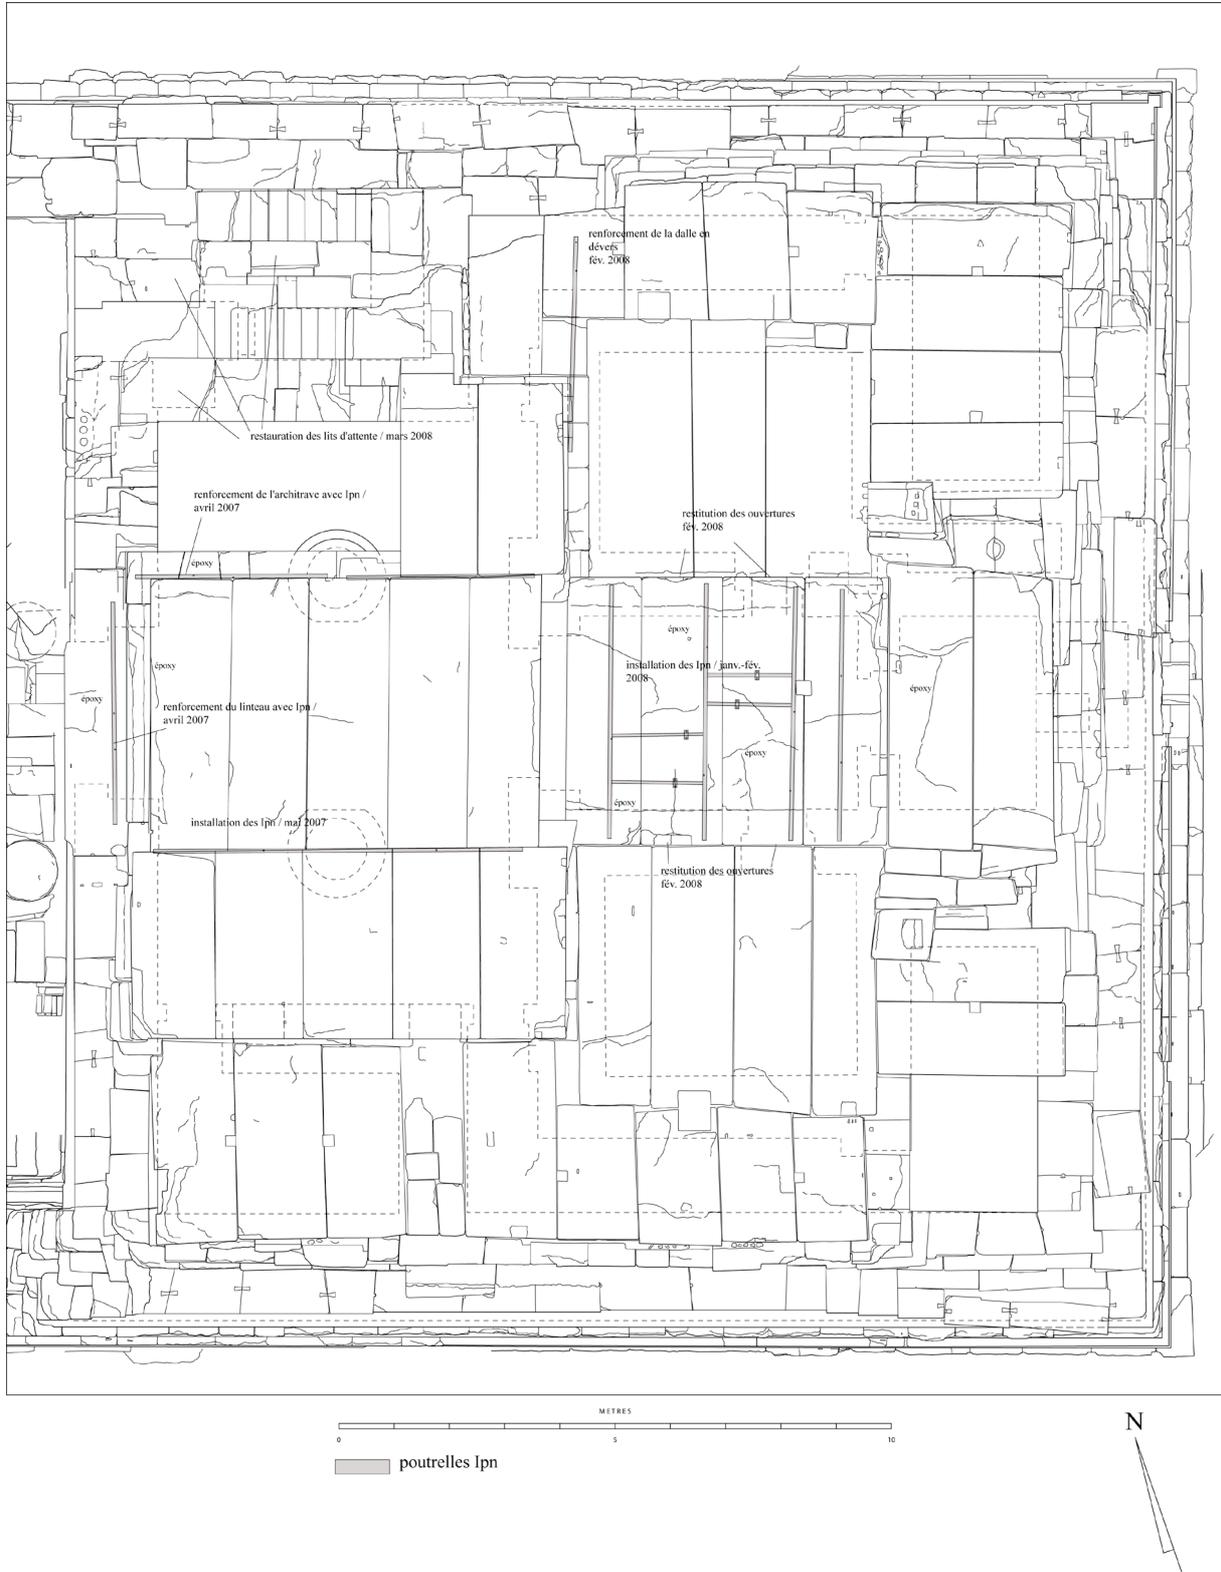
Fig. 14. Plan des toitures ; localisation des restaurations et des consolidations. © Cnrs-Cfeetk/E. Laroze.

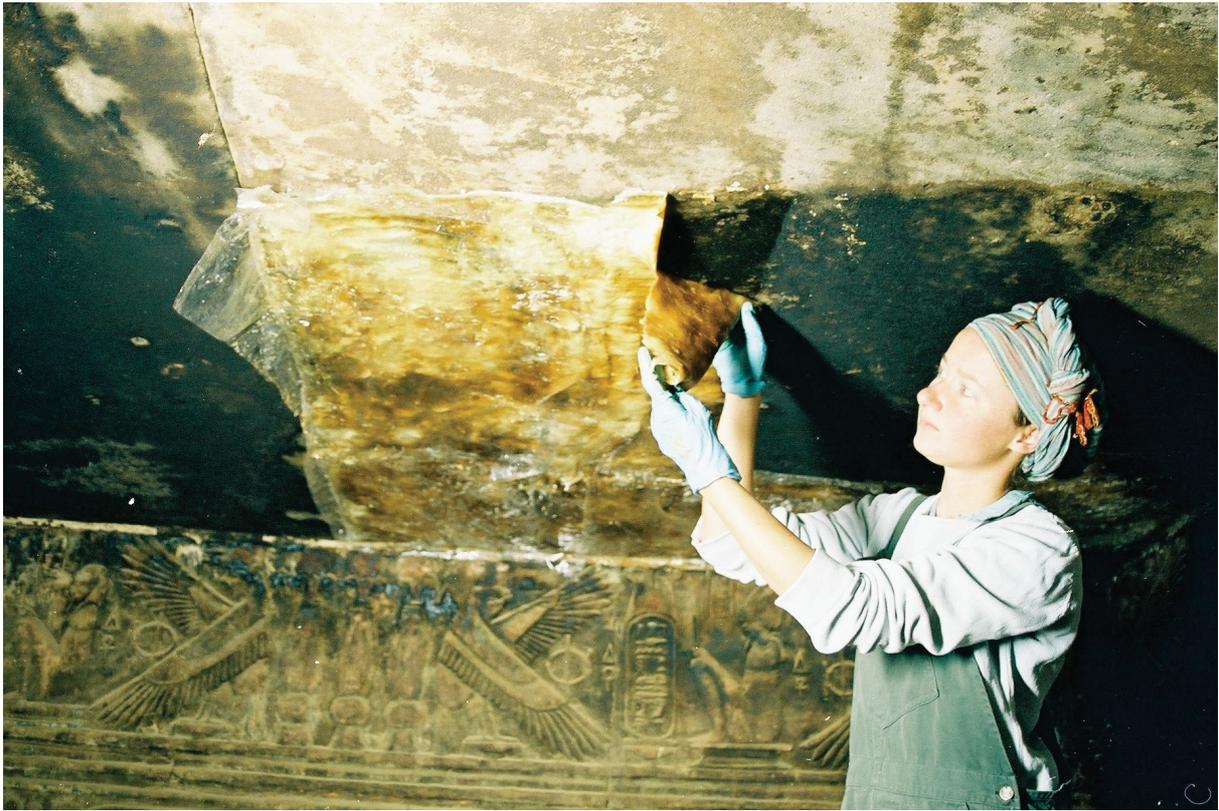
Après une vingtaine de siècles d'occupation, les parois décorées des quatre salles principales du sanctuaire étaient couvertes d'une couche noire très dense, produit de l'association de la suie déposée sur les murs et des sels indurés dus aux remontées capillaires. Celle-ci gênait considérablement la lecture des décors présents sur les murs ²⁰.

Fig. 15. Premiers essais de nettoyages par compresses sur le plafond et dans les registres supérieurs de la chapelle Nord. Cécilia Sagouis enlève une compresse posée la veille ; celle-ci a dissout et absorbé une grande partie des accumulations de surface. © Cnrs-Cfeetk/A. Oboussier.

- Premièrement, un nettoyage chimique visant à affaiblir la couche noire indurée évoquée précédemment a été entrepris. Des compresses de carbonate d'ammonium ²² à 3 % dans l'eau ont été appliquées sur les parois décorées. Après une période variable, allant de deux à vingt-quatre heures selon les surfaces, les compresses ont été retirées et la zone nettoyée à l'eau (**fig. 15-16**).

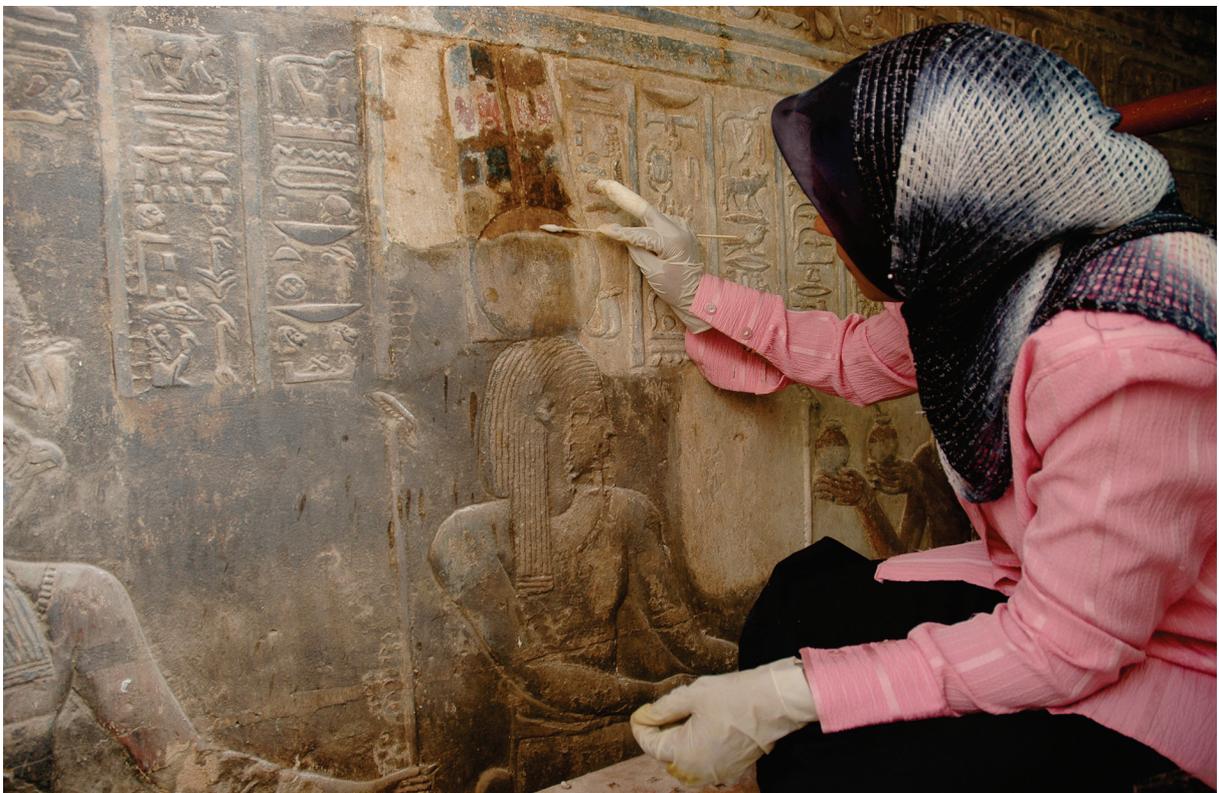
Fig. 16. Wouafa Abd'el Hamd nettoie les reste de sa compresse à l'aide d'un coton imbibé d'eau. La différence entre les parties recouvertes de suie et de sels et les parties nettoyées est très nette. © Cnrs-Cfeetk/A. Chéné.

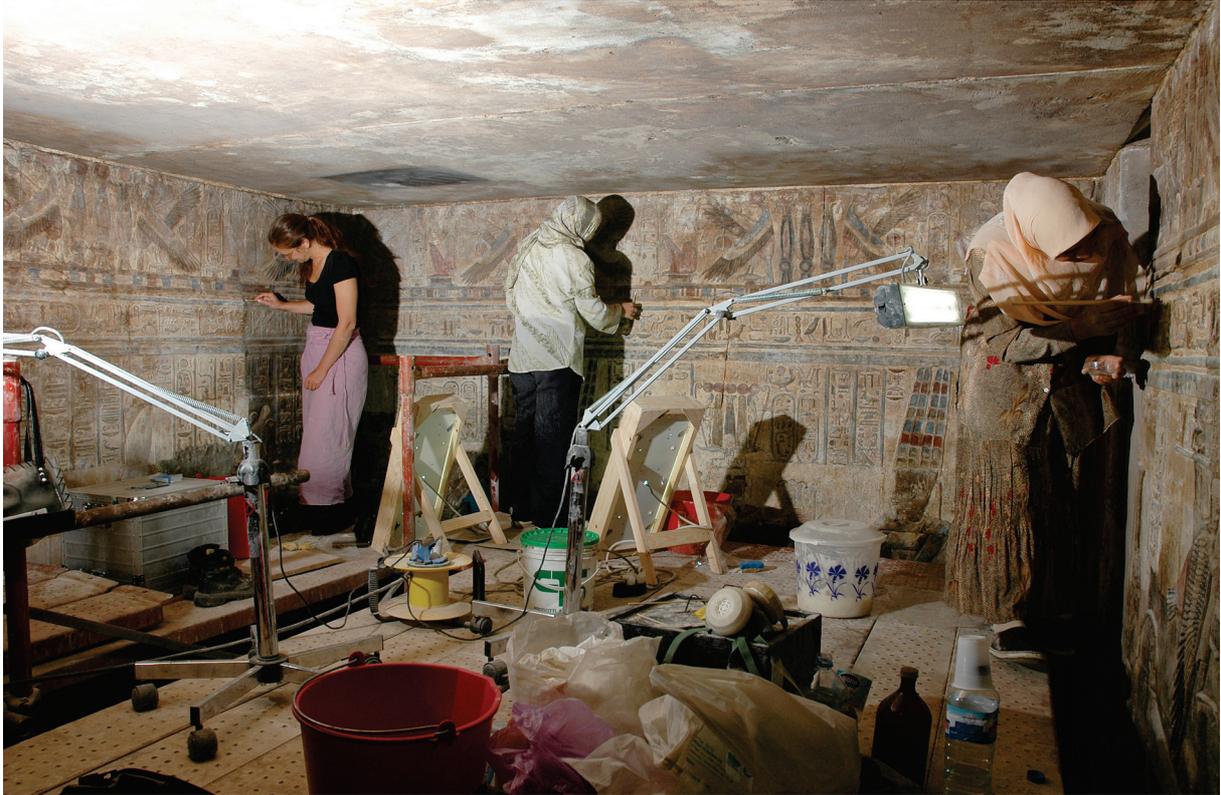
Fig. 17. Vue d'ensemble des registres supérieurs de la chapelle nord pendant les interventions ; après avoir enlevé les compresses, Claire d'Izarny, Haffaf Mahmoud et Wouafa Abd el Hamd procèdent au rinçage et au nettoyage des zones.
© Cnrs-Cfeetk/A. Chéné.

Une consolidation des peintures à la résine acrylique Paraloid B72 a été nécessaire avant et parfois après les interventions dans les zones nettoyées. À ce jour, le nettoyage des salles 8, 9 et 10 est pratiquement achevé (**fig. 17**).

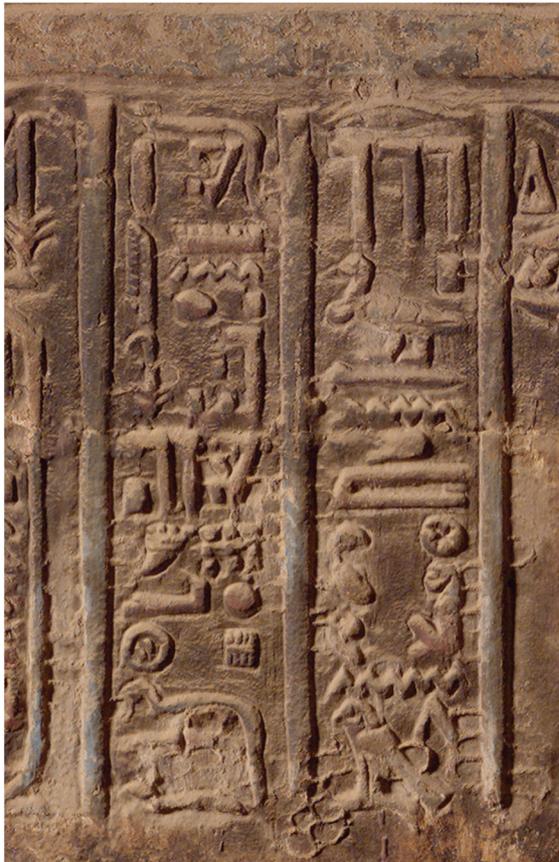
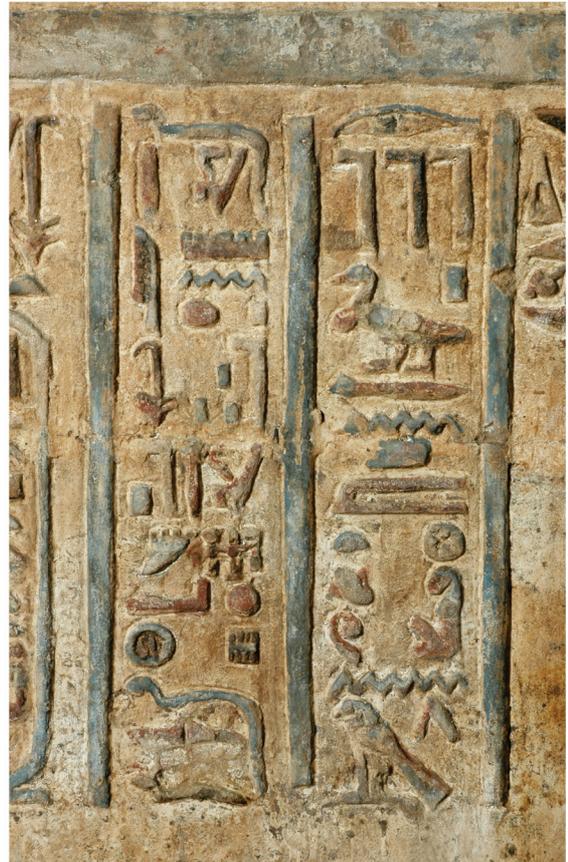
Le résultat est spectaculaire tant il a permis de retrouver la polychromie d'origine qui apporte une dimension nouvelle à la lecture des scènes (**fig. 18**). En effet, ces interventions ont non seulement mis au jour des couleurs qui soulignent les décors sculptés mais, de plus, elles révèlent des informations sur la technique d'exécution. On remarque, par exemple, que le fond blanc préparatoire présente de longues coulures très fines, laissant penser qu'il a été appliqué sans soucis de finitions. Les motifs colorés ont aussi été exécutés très rapidement puisque des petites éclaboussures de couleurs sont visibles autour des figures peintes sans qu'on ait ressenti le besoin de les effacer. La dextérité et le sens du détail sont pourtant incontestables quand on regarde les vêtements de certains personnages les mieux conservés. D'infimes traces d'or ont été également détectées dans certaines zones comme les colliers, bracelets et sur les visages de certaines figures ²³.

Fig. 18. Chapelle Nord, mur Ouest, détails avant et après nettoyage. © Cnrs-Cfeetk/A. Chéné.

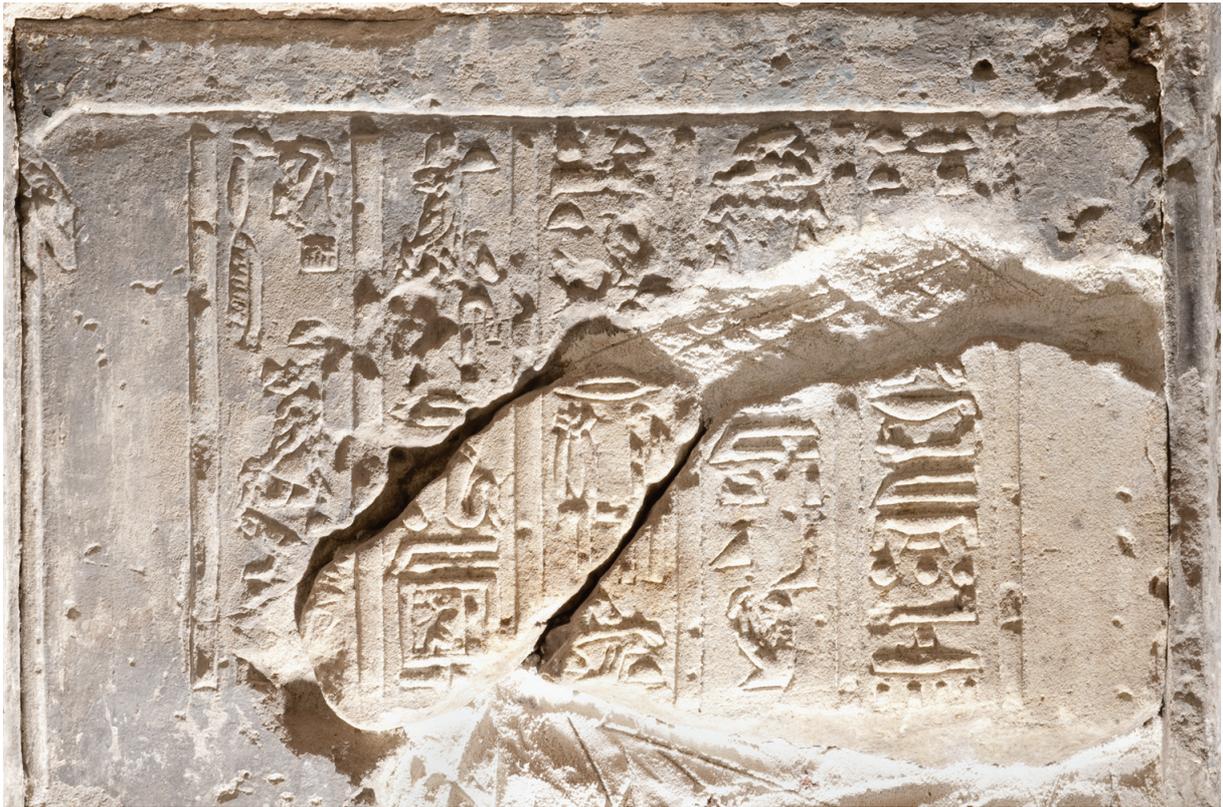
Fig. 19. Exemple de collage dans la niche du Naos. Les deux fragments ont été collés provisoirement à la résine époxy puis maintenus définitivement avec une maçonnerie de briques et de chaux. © Cnrs-Cfeetk/J.-Fr. Gout.

Plus d'une dizaine de fragments épars ont été trouvés lors des prospections à l'intérieur ou aux alentours du bâtiment. La plupart proviennent des passages de porte. Deux d'entre eux sont particulièrement intéressants puisqu'ils complètent le texte très lacunaire donnant la dimension et la nature de la statue qui se trouvait dans la niche ²⁵. Ils ont tous été replacés à leur ancien emplacement (**fig. 19**).

Ils ont été collés à la résine époxy pâteuse Araldite 2015 ²⁶ avec, au préalable, un nettoyage des surfaces à encoller. Certains, difficiles à caler, ont été maintenus par quelques points de scellement chimique à prise très rapide, le temps que la colle époxy sèche et les maintienne solidement. Le plus gros des éléments à caler, celui qui complète la niche du naos, a été simplement maintenu par une

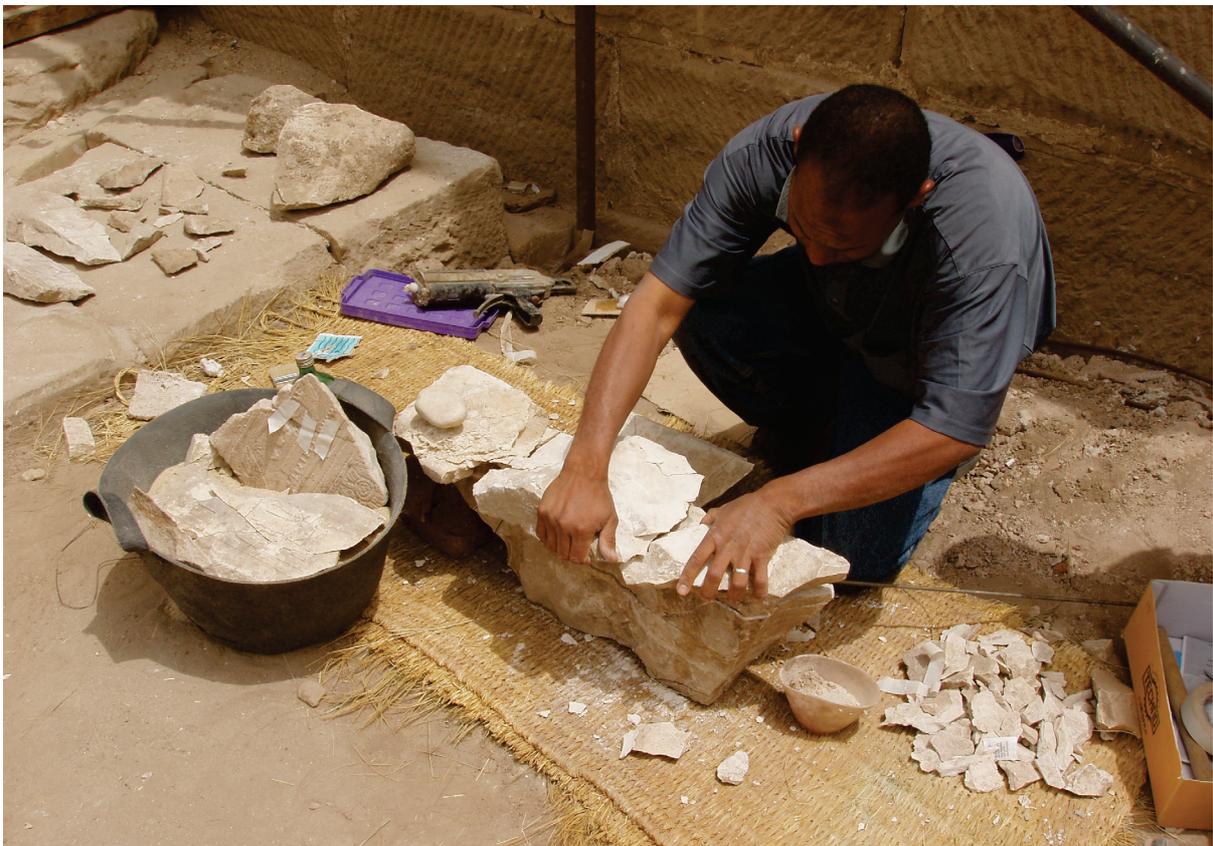
Fig. 20. Restauration par Saat Zaki d'un bloc en calcaire (n° 2382) découvert dans la cour. La dégradation par feuilletage de certains blocs en calcaire nécessite un long travail de recomposition avant le collage. © Cnrs-Cfeetk/E. Laroze.

À l'occasion des deux campagnes de fouilles conduites en 2006 et 2007 autour du temple ²⁸, de nombreux blocs remployés dans le massif de fondation situé au milieu de la cour ²⁹ ont été retirés. Les blocs en calcaire, en particulier ceux situés sur la partie supérieure du massif, ont été restaurés (**fig. 20**). Ils étaient souvent très altérés et présentaient des fragmentations multiples. Un travail de réassemblage et de recollage à la résine époxy en pâte a été effectué avec, au préalable, des primaires d'accrochage appliquées sur les plans de cassure à la résine époxy liquide. Des goujons ont été insérés et fixés à la résine Araldite 2015 pour maintenir les fragments entre eux. Des mortiers à la chaux ont été posés dans les manques. Certains blocs ont gardé leur polychromie, qu'il a été nécessaire de nettoyer et de consolider avec du Paraloid B72 à 3% dans le toluène.

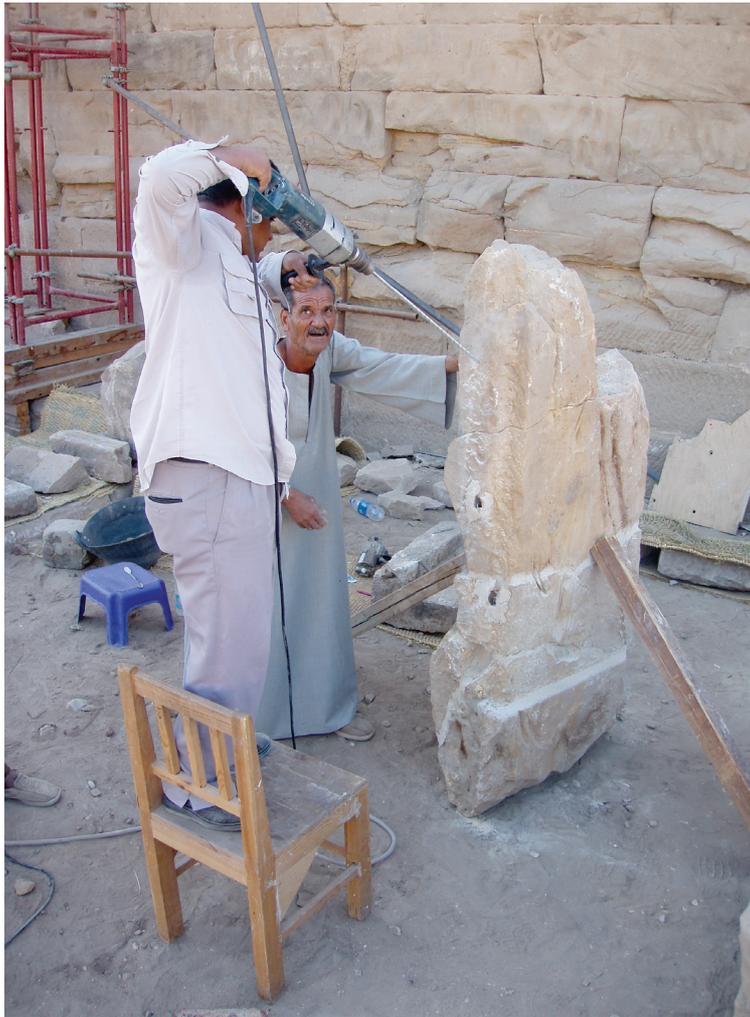
Fig. 21. Mahmud Saïd Ahmed avec l'aide d'Abdou Quoraïem perce le bloc n° 2408. Une tige en acier galvanisé, enrobée dans de la résine, est ensuite insérée dans le trou afin de solidariser les différents fragments. © Cnrs-Cfeetk/E. Laroze.

Dans la limite sud-ouest du massif de fondation, un grand bloc fracturé en grès, remployé comme dallage, déversait vers le sud. Il a été déplacé, consolidé et remis à l'horizontale ³⁰. Sur le côté est, un bloc cassé en plusieurs parties (bloc n° 2408) a également été retiré et réassemblé selon la procédure évoquée précédemment pour les blocs en calcaire ³¹ (**fig. 21**).
