Etude de la charpente de l'église Saint-Vincent de Martagny, Rapport d'étude inédit

Etude de la charpente de l'église Saint Vincent de Martagny (Eure)

Par Frédéric Epaud (chercheur CNRS, UMR 6173, Tours)

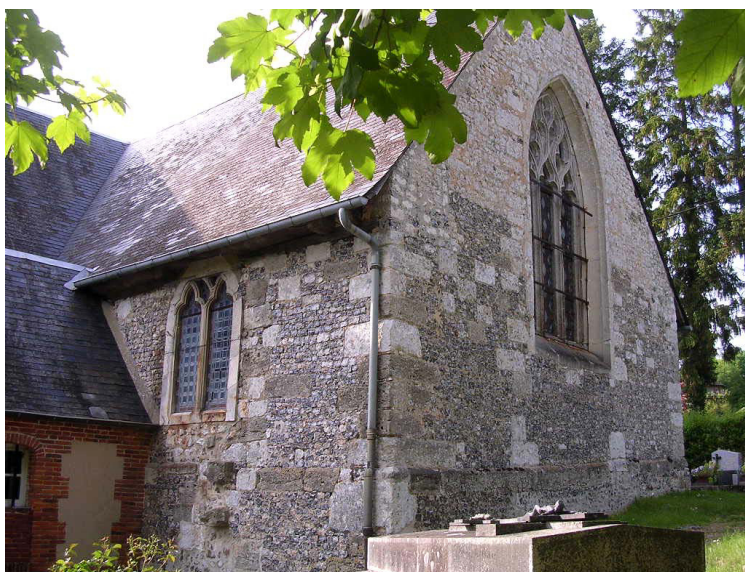
Vue sud-est du chœur, avec ses ouvertures néogothiques du XIXe siècle et les arrachements du contrefort sur le mur sud

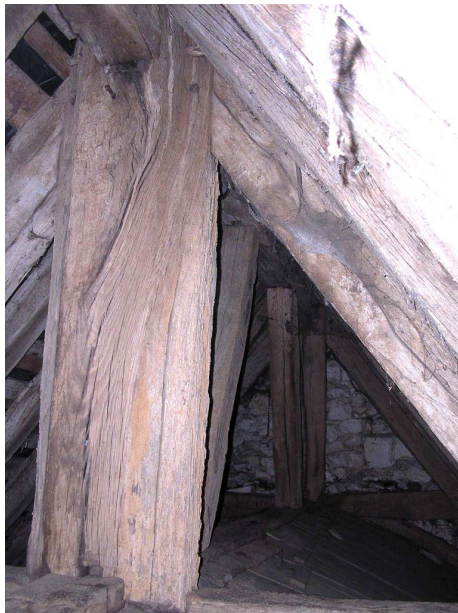
On observe dans le chœur un poinçon différent des autres et qui vraisemblablement correspond à un réemploi. En effet, sa partie haute est d'une section surdimensionnée (40 x 40 cm), octogonale, et percée par endroits de mortaises vides (non visibles sur la photo) sur des faces obliques. Sa base et son chapiteau sculptés sont très particuliers et se distinguent nettement des sculptures des XVe-XVIe siècles. Le fût très mince, la disproportion du chapiteau et de sa base par rapport au fût ainsi que la finesse de leurs moulures sont caractéristiques des poinçons sculptés de la seconde moitié du XIIIe siècle et du XIVe siècle.

Partie haute du poinçon,
de section octogonale

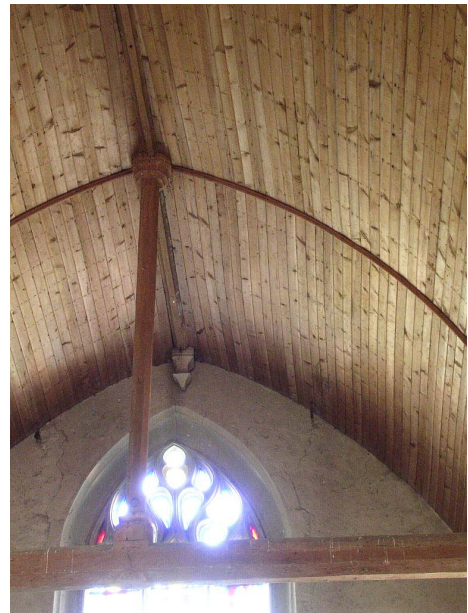
Poinçon sculpté en
réemploi

Il est fort probable que ce poinçon provient de la charpente antérieure qui, par déduction, était également voûtée et lambrissée. Sa partie supérieure témoigne d'une position primitive centrale au sein d'une croisée de voûte, c'est-à-dire au droit d'une croisée de transept qui, dans la charpente actuelle, est dépourvue de poinçon de fond. On peut donc supposer que l'édifice du XIIIe siècle, auquel se rattachent les maçonneries du croisillon sud, du chœur et d'une partie de la nef, était voûté sur tous ses vaisseaux, avec un poinçon de fond à la croisée du transept. Cette ancienne pièce maîtresse, placée en position centrale, explique peut-être la volonté des charpentiers à vouloir la réemployer dans la ferme médiane du chœur, la plus exposée aux regards, presque comme "relique architecturale".

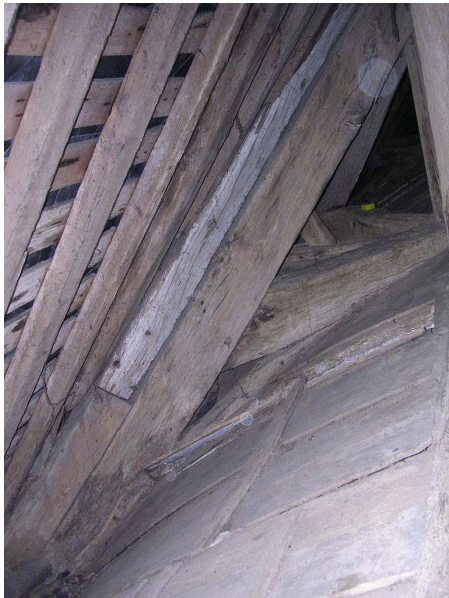
Le pignon central se termine par une moulure en cul de lampe juste sous l'intrados de la voûte. L'absence d'entrait à la base des deux fermes de la croisée a bien sûr occasionné quelques déformations des bois et des murs sous la poussée de la couverture et le tassement de la voûte. Les arbalétriers se sont fléchis et des cales ont dû être mises pour rattraper l'écartement entre ces derniers et le niveau actuel des chevrons. L'extrémité de la ferme du croisillon sud s'est rompue et une greffe a été mise en place, assemblée par une enture crantée à l'entrait d'origine, pour remplacer la partie accidentée.

Cales placées entre l'arbalétrier et le chevronnage actuel pour combler le fléchissement du bois

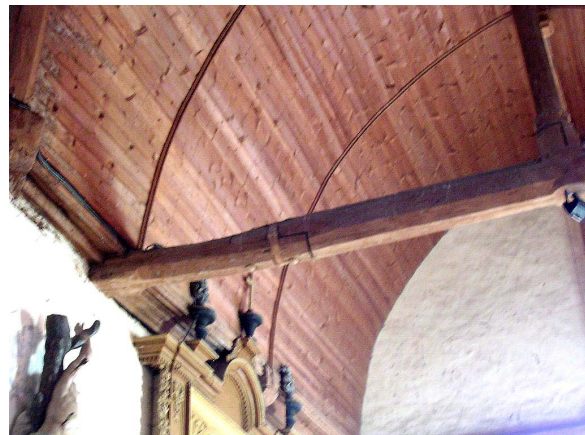
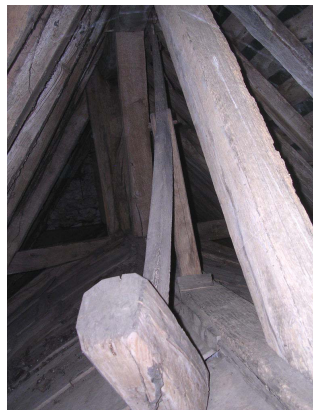
Grefe enturée à l'extrémité de l'entrait de la ferme du croisillon sud

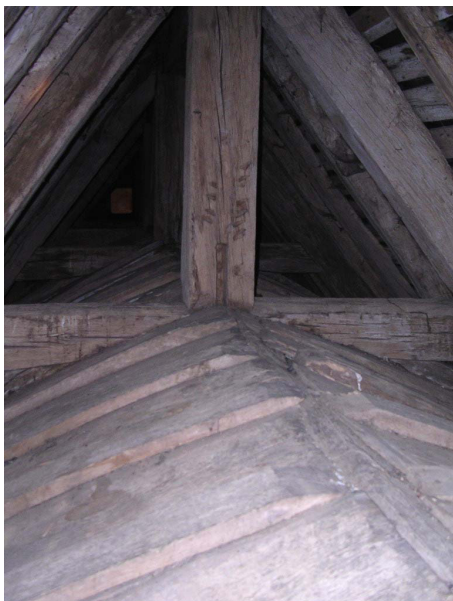
On constate que les deux travées qui précèdent la croisée ont eu leur voûtement refait, probablement au XVIII^e siècle, et que les fermes ont été conservées en place, sablières comprises, avec suppression de la sous-faîtière, des liens obliques et remplacement de la faîtière. Il est difficile de comprendre les raisons de cette restauration, peut-être à mettre en relation avec les déformations de la croisée du transept qui auraient fait plier les planches du lambris, insérées dans l'entrevous des cerces (voir plus loin).

Mortaise de l'ancienne sous-faîtière, supprimée au XVIII^e siècle (?).

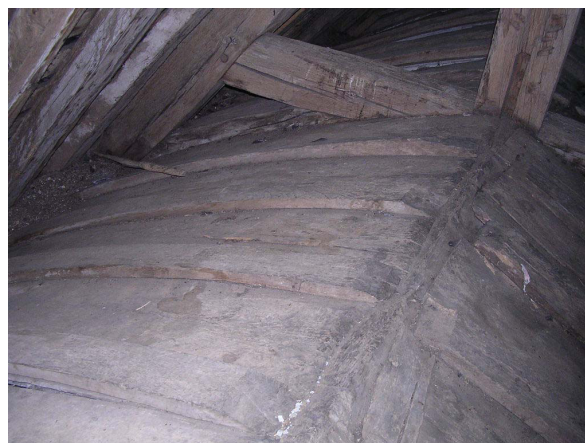
Voûtement remplacé par des planches fixées par des cerces clouées, grossièrement équarries ou sciées.
