Charpentes anciennes du Val-d'Oise

Rapport d'étude des combles de 23 monuments

réalisée du 01/06/2003 au 31/07/2003

par Frédéric Epaud

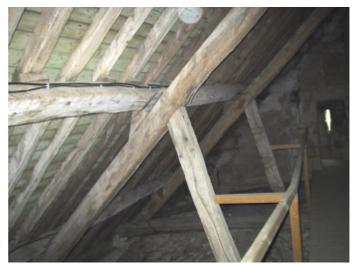
Fig. 35 Demi-fermes du croisillon nord avec des bois du XV^e siècle en réemploi dans une disposition du XIX^e siècle, certainement identique à celle d'origine

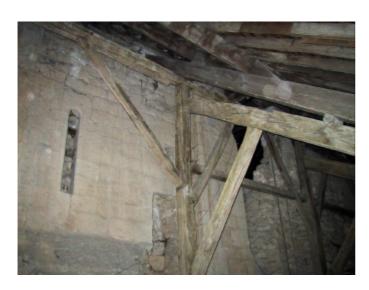
Fig. 36 Système d'étrésillonnement longitudinal des demi-fermes du croisillon sud avec arbalétrier du XIX^e siècle surajouté

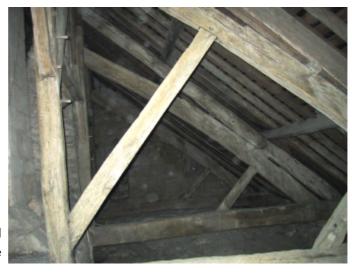
Fig. 37 Demi-fermes du croisillon sud avec rajout d'arbalétriers au XIX^e siècle

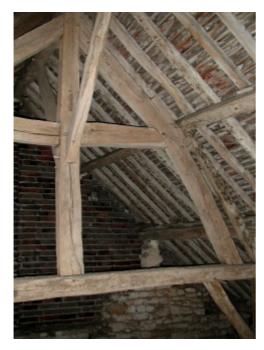
Ces deux petites charpentes ont été réunies tardivement par une structure à fermes et pannes pour constituer un seul comble à deux versants. Les poinçons respectifs de ces deux charpentes primitives ont servi de support aux entraits des nouvelles fermes, à la manière d'un portique, avec des aisselliers pour les soulager. Ces fermes sont constituées de deux arbalétriers, de deux contrefiches, d'un poinçon de fond et d'un entrait. Le chevronnage s'appuie sur une panne faîtière et une panne sur chaque versant et se prolonge sur les pannes des anciennes charpentes. D'après les maçonneries en briques du pignon rehaussé, il est possible de considérer cette nouvelle charpente et donc la réunification des deux combles du XIX^e siècle.

Fig. 55 Pignon en brique et ferme du XIX^e siècle surajoutée

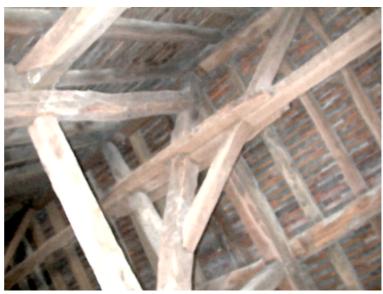
Fig. 91 Moises assemblant les sous-faîtières, les liens obliques et le poinçon

Deux cours ininterrompus de pannes, une faîtière et une sous-faîtière assurent l'étrésillonnement longitudinal des fermes. Deux liens obliques contreventent ce dispositif par un assemblage en tête dans la faîtière et en pied dans le poinçon, sous le niveau de la sous-faîtière. Des moises longitudinales viennent en applique consolider l'assemblage des sous-faîtières et des liens obliques aux poinçons (fig. 91). Tous les assemblages sont à tenon et mortaise.

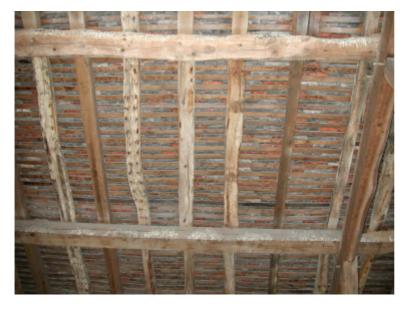
Fig. 92 Chevrons en réemploi (XIII^e siècle ?)

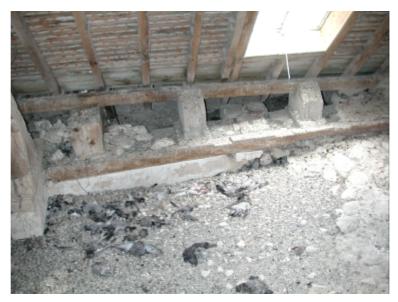
Fig. 94 Sablière primitive en place avec ses entailles à mibois en face supérieure

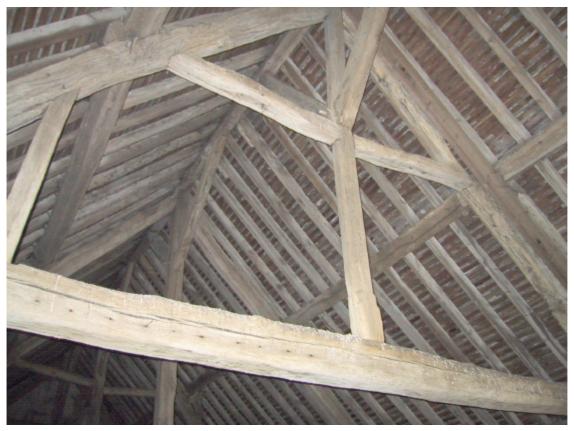
Cette charpente a été réalisé avec de nombreux réemplois dans les fermes et le chevronnage. On observe ainsi dans la 2ème et 4ème ferme en partant de l'ouest un poinçon réemployé qui présente des moulures en pied et un fut

Fig. 188 Ferme de la nef avec réemplois et traces d'une cloison provisoire

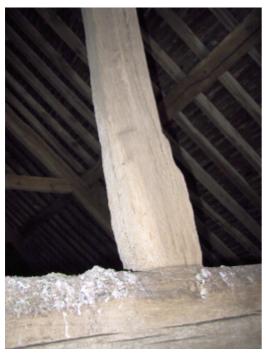
Fig. 189 Moulures d'un poinçon réemployé

taillé en section hexagonale (14x14 cm à la base carrée). Les contrefiches (13x14 cm) sont aussi des réemplois. On note pour l'ensemble de ces bois réutilisés une section relativement plus faible que celle des bois verts (poinçon 17x16 cm; entrait 23x23 cm; contrefiche 16x16 cm). On observe un même équarrissage à la hache pour ces deux lots de bois.

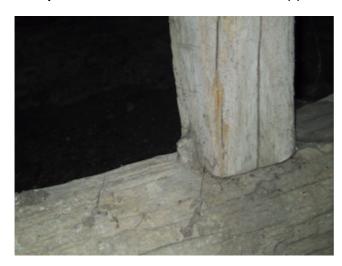
Fig. 199 Assemblage du poinçon à l'entrait : rossignol de blocage d'un tenon en demi-queue d'aronde

Tous les assemblages sont à tenons et mortaises. Celui du pied du poinçon possède un tenon en demi-queue d'aronde du fait de la présence de rossignol (fig. 199).

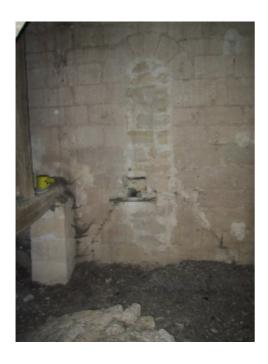
Fig. 201 Trace de l'ancien solin de toiture du croisillon nord visible sur le mur du clocher à l'intérieur des combles

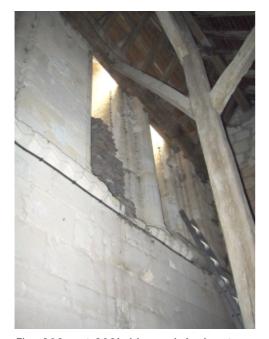
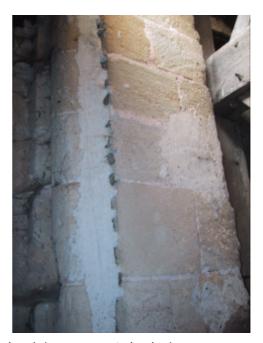
Fig. 202a et 202b Vues globale et rapprochée du lattis de cloisonnement des baies romanes, pris dans un mortier de fixation

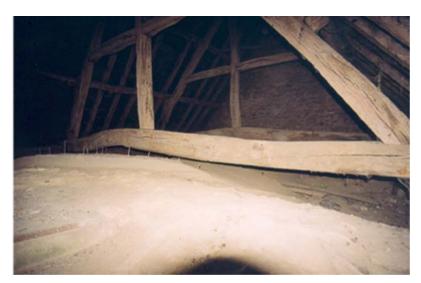
Fig. 257 Charpente du croisillon nord au-dessus des voûtes du XII^e siècle : entrait tors réemployé

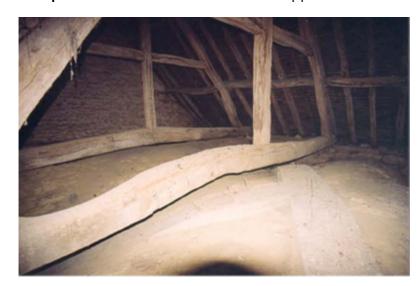
Fig. 258 Charpente du croisillon nord : vue des deux entraits réemployés. On distingue les entailles primitives des assemblages à mi-bois en face supérieure

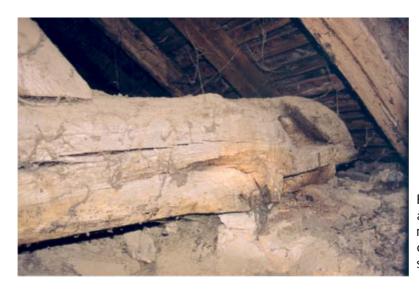
Fig. 259 Entailles d'assemblage à mi-bois à demi-queue d'aronde destinée au pied du chevron primitif et entaille en sous-face pour la sablière

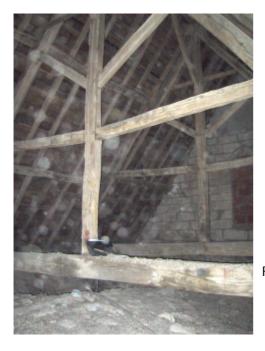
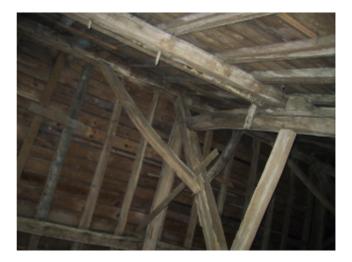
Fig. 286-287 Charpente du croisillon sud

Une reprise très vigoureuse a touché tous les pieds de fermes secondaires du versant sud dans la première moitié du **XX**^e siècle. Ils ont été supprimés et remplacés par d'autre bois en colmatant la base des fermes avec du ciment.

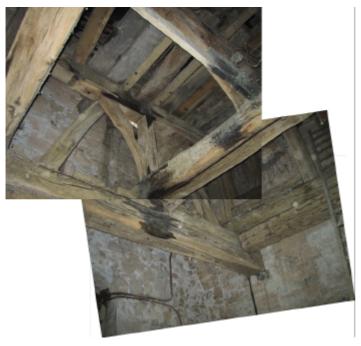
Fig. 290 Etage inférieur du beffroi : vue des doubles sommiers du XV^e siècle avec le rajout d'un niveau inférieur du XVIII^e siècle
