Charpentes anciennes du Val d'Oise. Rapport d'étude des combles de 17 monuments.

Charpentes anciennes du Val-d'Oise

Rapport d'étude
des combles
de 17 monuments

Rapport 2004

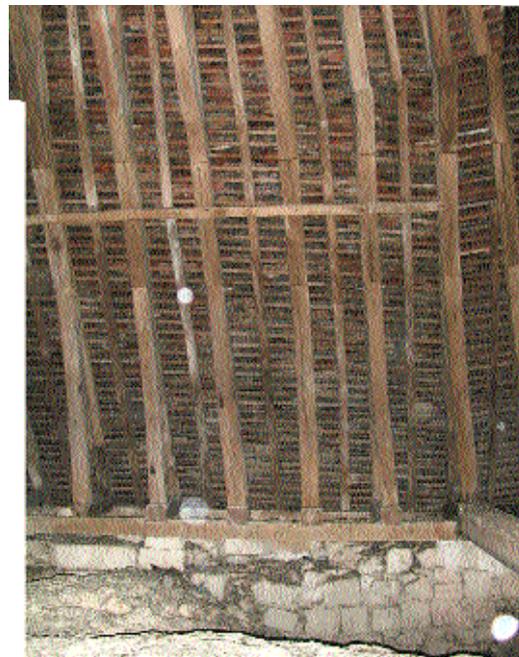
Fig. 18
Déversement vers l'ouest (à
droite sur la photo) des
fermes.

L'ensemble de cette charpente s'est déversée vers l'ouest (fig. 18), vraisemblablement sous la poussée de la croupe. Toutes les fermes de la travée droite sont donc inclinées et viennent s'appuyer sur un dispositif de raccord entre ce comble et celui du transept du XIX^e siècle. Ce dévers a provoqué la sortie de l'assemblage des deux bras de la croix de Saint André. Seules les moises les maintiennent en place. Cet état peut être réversible par un redressement de l'ensemble de la charpente et un réassemblage des éléments de contreventement.

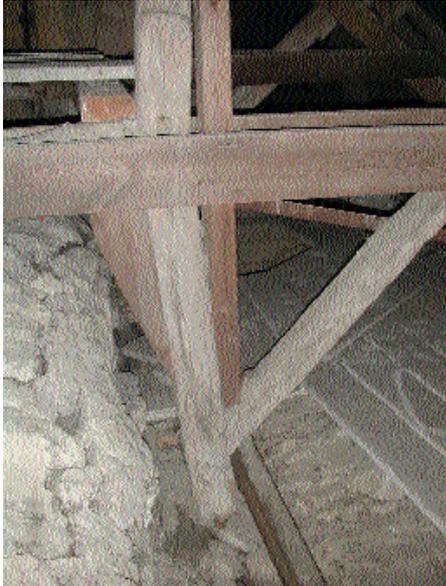
Fig. 8 Rupture du poteau réemployé, déchaussé en pied de son assemblage dans la sablière, aujourd'hui très détériorée.

On observe de très nombreux désordres structurels dans cette charpente. L'origine de ces déformations semble provenir en partie du réemploi du poteau du portique primitif. On voit très nettement (fig. 7 et 8) que ce bois s'est déchaussé en pied de sa sablière, entièrement détériorée, et que la sortie de son assemblage a provoqué sa rupture, du fait également de sa faible section (13x16 cm) au regard des bois de forte section qui ont été assemblés à lui au XIXe siècle. Par ailleurs, l'entrait inférieur lui a été assemblé à l'endroit même de sa mortaise vide primitive, fragilisant davantage le poteau qui s'est brisé précisément au droit de cet assemblage. La rupture de ce poteau a entraîné l'affaissement de toute la structure qu'il portait. Il en est de même pour le deuxième portique où le poteau s'est également déchaussé de sa sablière, aujourd'hui disparue.

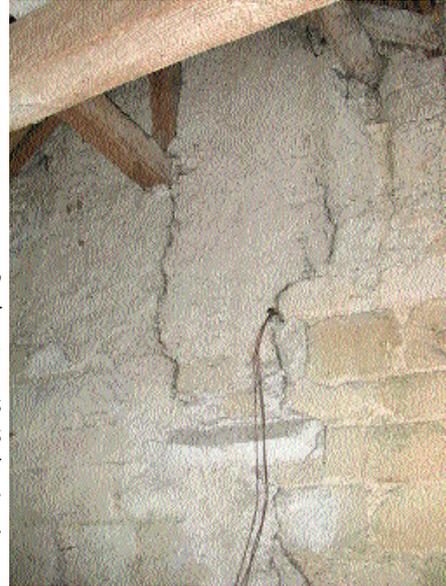
Fig. 9 Fissures dans le mur de la tour clocher, provoquées par la pression des pannes ancrées dans les maçonneries, du fait de l'affaissement de la charpente.

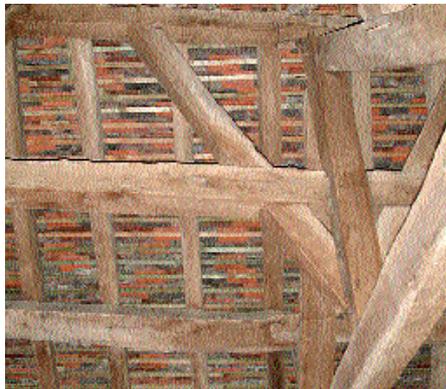
Fig. 10 Ouverture dans les assemblages, provoquée par l'abaissement de la ferme.

Ainsi, les deux entrants inférieurs s'appuient directement sur les voûtes qui par cet état de fait se fissurent et provoquent des descentes de charges dans les murs gouttereaux, également fissurés. Les deux fermes supérieures se sont abaissées, entraînant vers le bas le cours des pannes faîtières et des sous-faîtières dont les extrémités, ancrées dans les maçonneries, ont provoqué dans les murs de sérieuses fissures (fig. 9). Des jours importants s'observent depuis dans les assemblages des éléments de l'étrésillonnement longitudinal (fig. 10). On constate le même effet au droit des entrants inférieurs, ancrés au sud dans le mur gouttereau qui se fissure sous leur pression (fig. 11). L'affaissement du portique sur lequel est assemblé l'appentis de la chapelle nord a aussi provoqué le déchaussement du pied des deux arbalétriers de cet appentis de leur sablière primitive. Ces arbalétriers sous la pression se sont vrillés et s'appuient désormais sur les voûtes de la chapelle (fig. 12) qui depuis se fissurent gravement. Ces déformations ne sont pas récentes puisque des éléments métalliques datables du début du XXe siècle ont été rajoutées pour consolider plusieurs assemblages qui se sont ouverts (fig. 13).

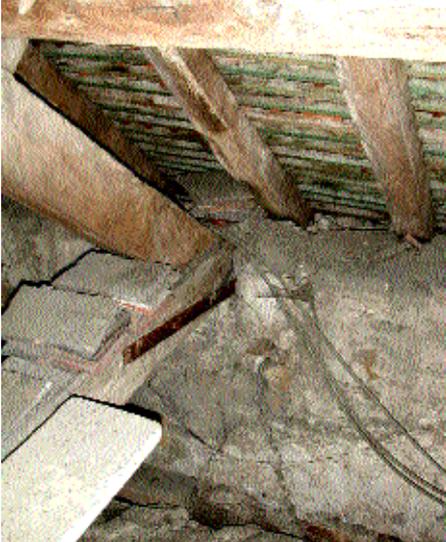
Fig. 11 Fissure dans le mur sud provoquée par la pression de l'entrait

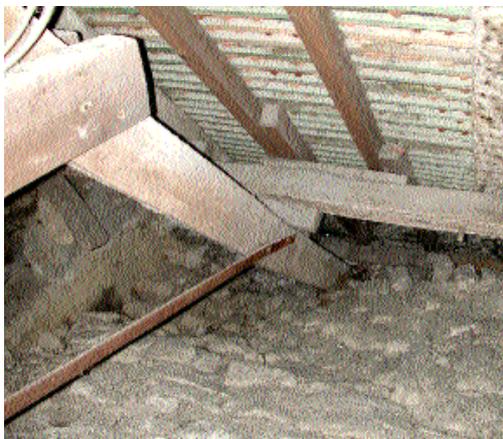
Fig. 13 Ferrures du début du XXe siècle pour consolider les jours des assemblages.

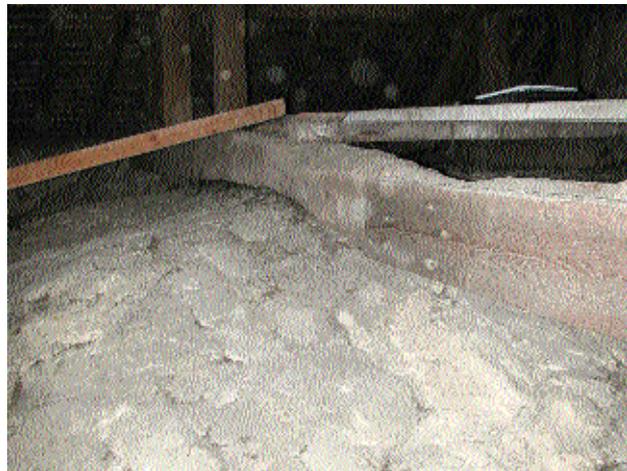
Fig. 15
Entrait de la ferme
s'appuyant sur les voûtes .

Le problème majeur de cette charpente réside dans le fait que l'entrait principal est assemblé trop bas, et s'appuie par conséquent sur les voûtes du croisillon qui se fissurent également. Les pannes ancrées dans les maçonneries ne manqueront pas de provoquer également des fissures dans le pignon.

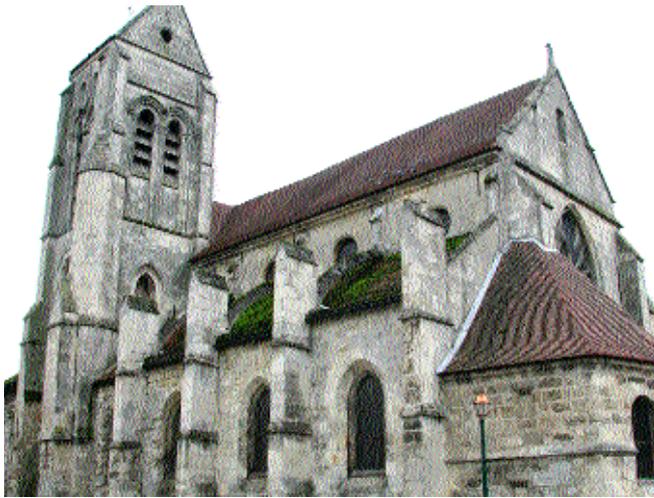
Fig. 1 Nef, bas-côtés nord et tour clocher. Voir les arcs-boutants du XVe siècle responsables du dévers des murs.

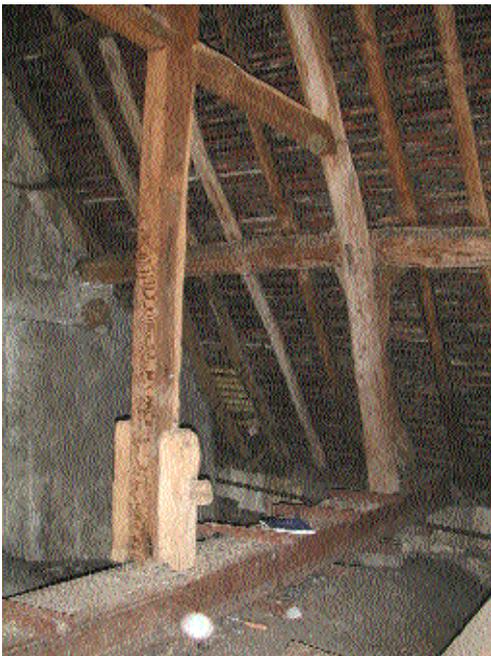
Fig. 7 Croisillon nord. Bois débité du poinçon et moises pendantes coupées par un IPN
