7 et 9 rue de la Liberté à Mende

Occitanie, Lozère, Mende - 7 et 9 rue de la Liberté

Rapport de diagnostic

Inrap Midi-Méditerranée
Février 2021

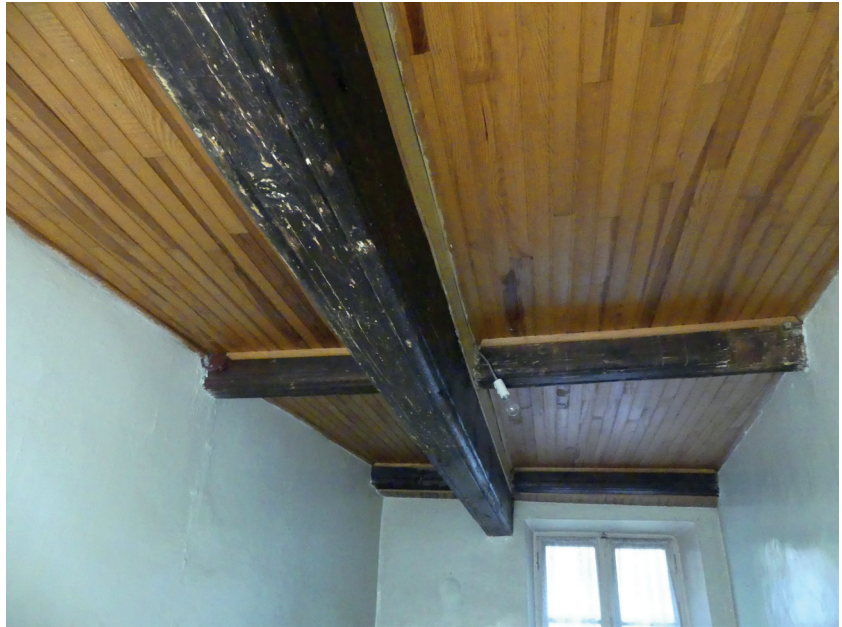
Fig.6 Le plafond PL1034 de la pièce 11 au premier étage de l'aile sud de la maison Raynal : partie occidentale vue du nord.
Inrap cliché L. Wozny

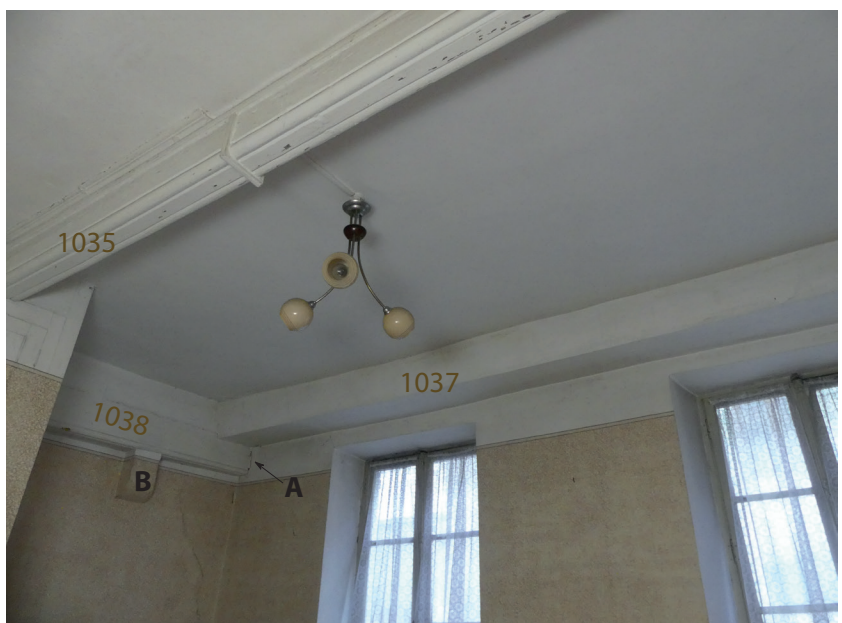
Fig.8 Le plafond PL1034 de la pièce 11 au premier étage de l'aile sud de la maison Raynal : partie orientale vue du nord-ouest. **A** : trace de sciage de la poutre 1038. **B** : console d'appui de la poutre probablement posée juste avant de la sectionner.
Inrap cliché L. Wozny

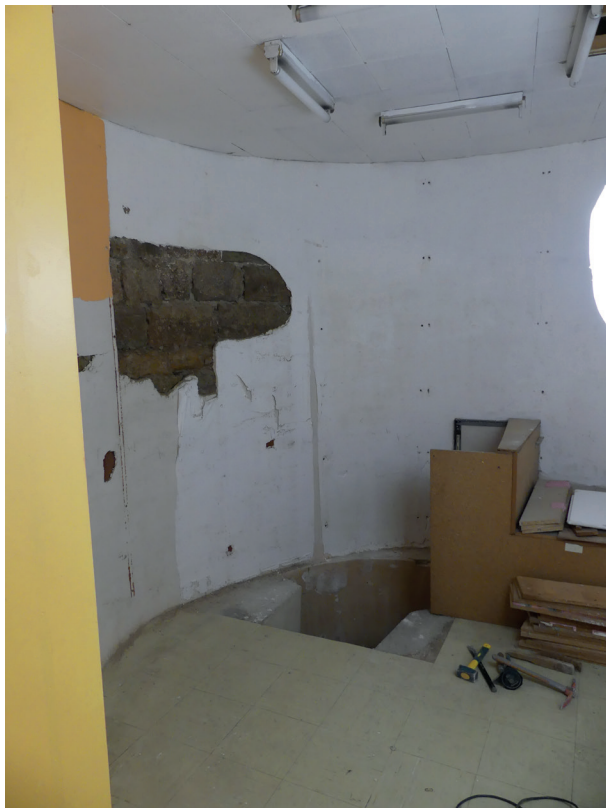
Fig.11 La cage de l'escalier ES1007 au rez-de-chaussée. Les deux premières révolutions ont été déposées et celle qui conduisait à la cave a été remplacée par le petit escalier droit dont on voit la trémie au fond au centre du cliché. On note à gauche, sous l'enduit, l'appareil en pierre de taille du mur MR1010. Vue de l'ouest.

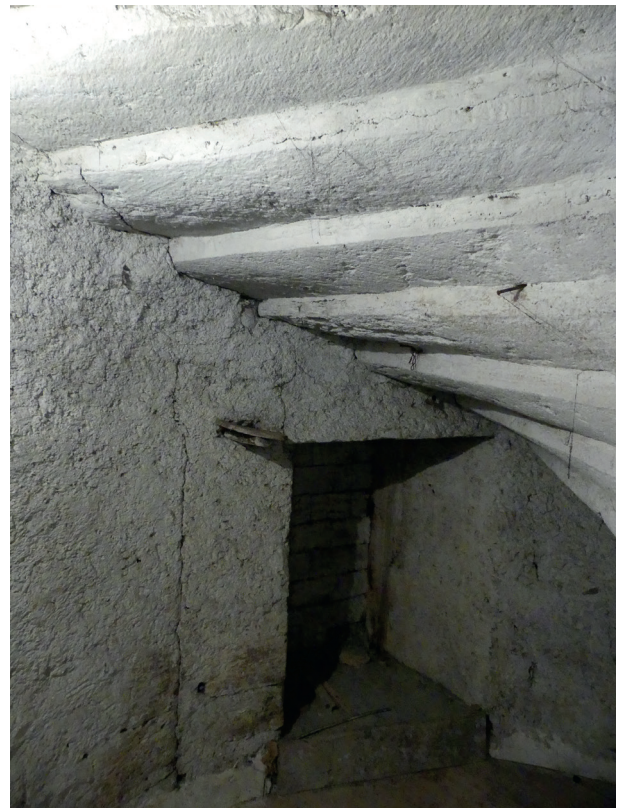
Fig.12 Le fenestron au milieu de la seconde révolution de l'escalier ES1007, aujourd'hui détruite, et détail de l'intrados des marches adouci par une moulure arrondie. Vue du sud-est.

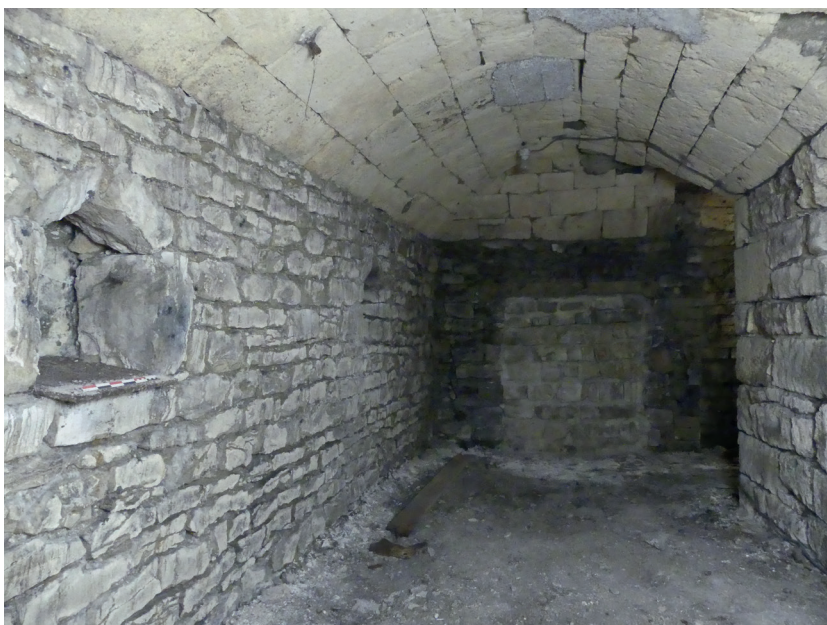
Fig.26 La cave C9 de la maison Peytavin, vue du nord. On note sur le mur du fond (du sud), MR1242, une porte bouchée qui ouvrait autrefois une cave sous la rue de la Liberté.

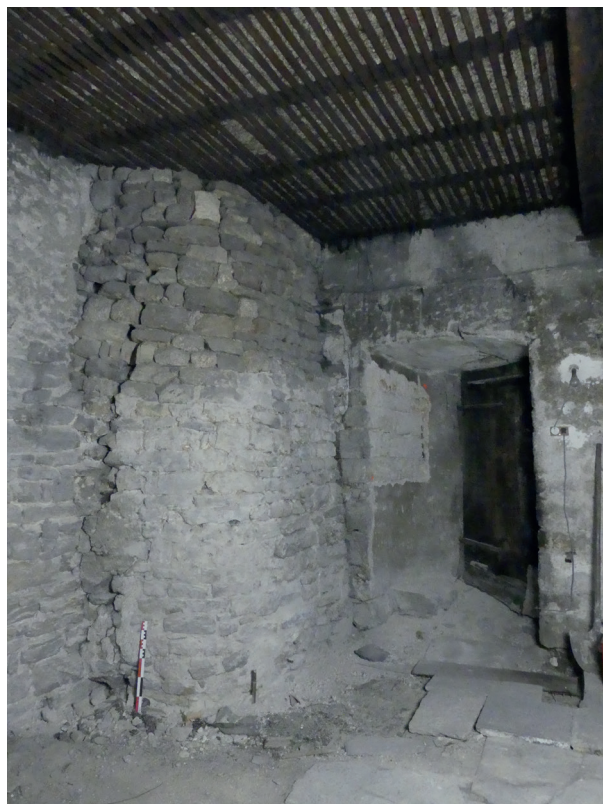
Fig.28 Le parement occidental du massif maçonné MR1019 construit dans l'angle sud-est de l'aile septentrionale de la maison Raynal au moment de la construction de la maison Peytavin. Le parement s'adosse à l'est (à gauche) au mur MR1005 et au sud (à droite) au mur MR1010 de l'escalier en vis et à sa porte. Vue du nord-est.

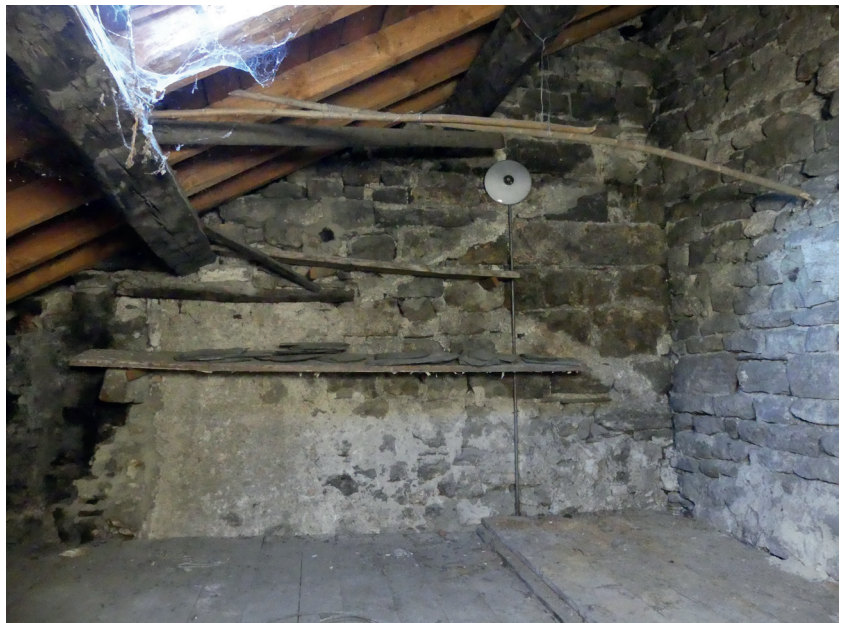
Fig.33 Le mur de refend MR1200 au quatrième étage de la maison, avec la trace de l'ancienne toiture, la reprise du mur et la toiture actuelle T01214. Vue du nord.
Inrap cliché O. Mauftras

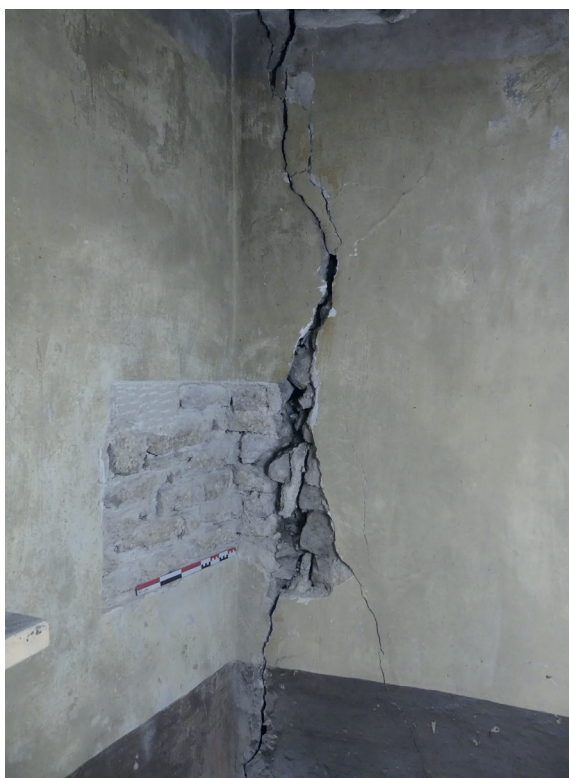
Le plus flagrant est la grande faille qui cisaille l'extrémité du mur MR1005 au nord-est de la demeure. La fente est proche de l'angle que ce mur forme avec le pignon MR1200. Elle est traversante au troisième étage (pièce 35) et un peu moins large au deuxième qu'elle fend néanmoins sur toute sa hauteur (pièce 25, **fig. 35**). Au premier étage, le désordre est masqué par la cheminée CH1002 (pièce 15) et au rez-de-chaussée l'angle des murs est hors emprise, sur la parcelle du musée du Gévaudan. L'angle nord-est actuel de la maison est lié : les moellons du mur MR1005 et ceux du mur MR1200 pénètrent alternativement dans l'épaisseur l'un de l'autre, mais il ne s'agit pas d'une solide chaîne en grand appareil. Ce désordre a été observé en parement interne. Le diagnostic a révélé que la maison Raynal s'étendait à l'origine plus loin vers le nord. Le mur MR1005 se prolongeait donc initialement au-delà du refend MR1200. Il ne nous a pas été possible de vérifier comment l'angle des deux murs a été reconstruit après que la façade MR1005 a été raccourcie. Une des faiblesses est peut-être là, due à la perte de la poursuite du mur qui formait, avec un pignon septentrional également démonté, un contrefort à la partie méridionale du corps de bâtiment. La façade opposée MR1004, dont l'extrémité septentrionale a été pareillement démontée dans les étages, ne présente pas un tel cisaillement. Pourtant, au premier étage, l'angle des murs MR1004 et MR1200 a été intégralement démonté et remplacé par une maçonnerie de qualité médiocre, 1016, adossée mais non liée aux pans de murs antérieurs. L'angle nord-est de la maison Raynal a pu subir les effets d'un mouvement de terrain qui a épargné l'angle nord-ouest.
