Le chantier expérimental de construction

II.1 LE CHANTIER EXPÉRI- MENTAL DE CONSTRUCTION 2012

par F. Epaud

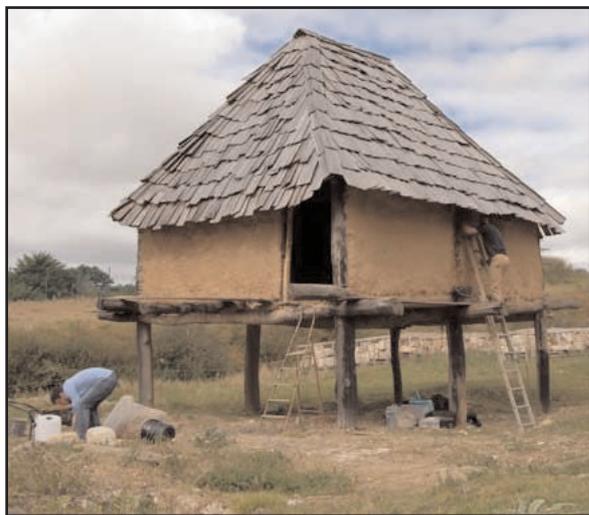
Fig. 6 : Couverture du grenier en bardeaux

en 2011 (fig. 6), nous avons constaté qu'il subsistait des jours importants entre le bas de la toiture et le haut des murs en pan de bois et torchis, c'est-à-dire entre le dernier rang des bardeaux et la sablière haute. Cette ouverture d'une dizaine de centimètres était susceptible de compromettre l'isolation du comble et le bon fonctionnement du grenier qui suppose que les récoltes stockées soient protégées des rongeurs et des oiseaux. Pour cette raison, nous avons colmaté cette ouverture pour constituer une sorte de cache-moineau en bois et torchis. Pour ce faire, nous avons réalisé une armature faite d'un treillis de petits branchages, entrelacés sur les dernières lattes de la couverture et les piquets débordants de la sablière des pans de bois (fig. 7). Sur ce treillis, une couche de torchis a été appliquée jusqu'au contact des bardeaux. De même, en sous-face de ce treillis servant d'armature,

une sous-couche de torchis y a été appliquée afin de colmater les derniers interstices et isoler le treillis au sein de l'argile. Ce cache-moineau a ainsi été réalisé sur tout le pourtour de la toiture et au-dessus de la future porte, isolant ainsi le grenier de toute éventuelle intrusion de nuisible.

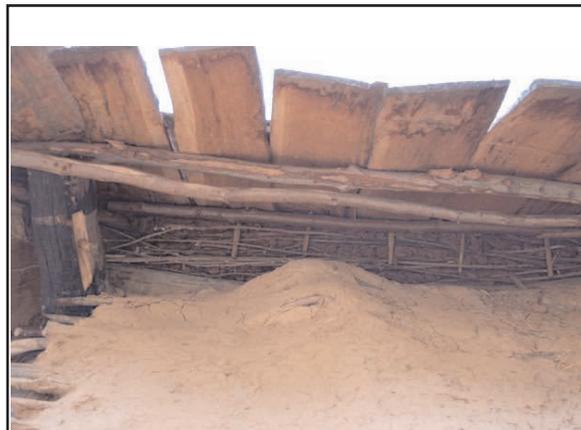
Fig. 7 : Colmatage en treillis de branches et torchis

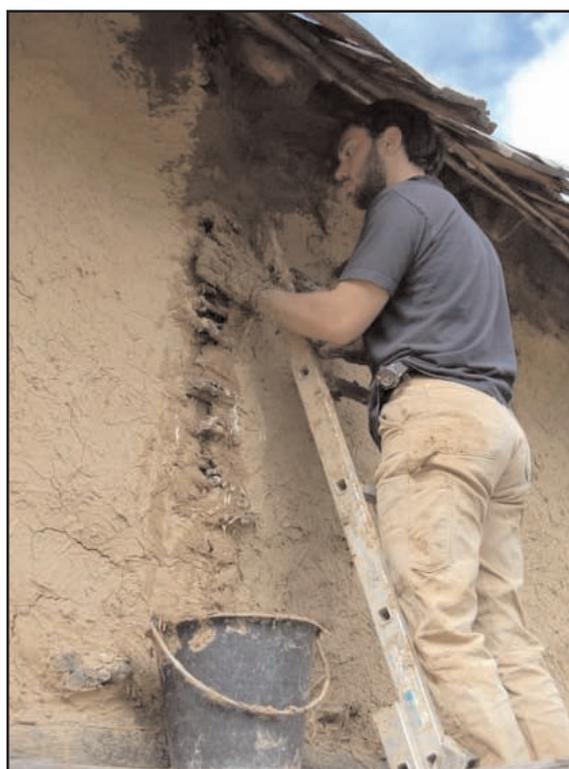
Parallèlement à ce travail, nous avons continué la réfection annuelle des parois en torchis, notamment celles exposées au nord-ouest, particulièrement exposées aux pluies

Fig. 8 : Entretien et réparation des cloisons en torchis

battantes (fig. 8). Ce travail d'entretien montre qu'une telle construction doit être en permanence entretenue par des appliques régulières de torchis, ce qui réclame une surveillance constante des cloisons et un travail de réfection relativement léger, de quelques heures par an.

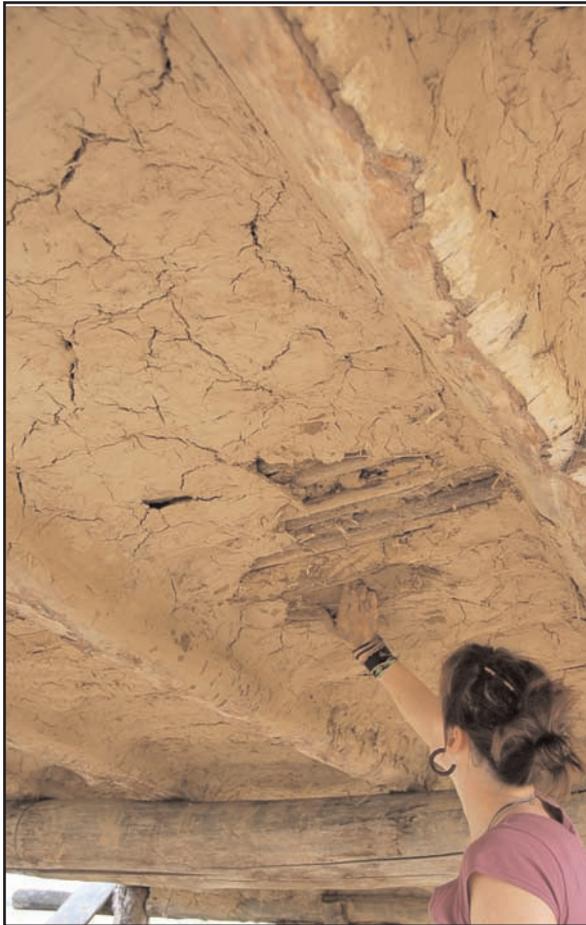
Fig. 9 : Réparation du clayonnage du plancher

Il en est de même pour le plancher et son isolation en sous-face par du torchis, qui a nécessité quelques remaniements en raison

de nombreux piétinements liés au chantier (fig. 9).
