**Memoria de la actuación “ Excavación arqueológica en el yacimiento de Albalat (Romangordo, Cáceres). Campaña 2016 ”, RFO, remis à la Consejería de Cultura de la Junta de Extremadura, 2017, vol.1, 262 p. [+ vol. 2, 72 p.]**

Excavación arqueológica en el yacimiento de Albalat (Romangordo, Cáceres). Campaña 2017  
S. Gilotte (dir).

**Memoria de la actuación**  
**“Excavación arqueológica en el yacimiento de Albalat**  
**(Romangordo, Cáceres).**  
**Campaña de 2018”**

#### SECCIÓN IV- CONSERVACIÓN Y RESTAURACIÓN

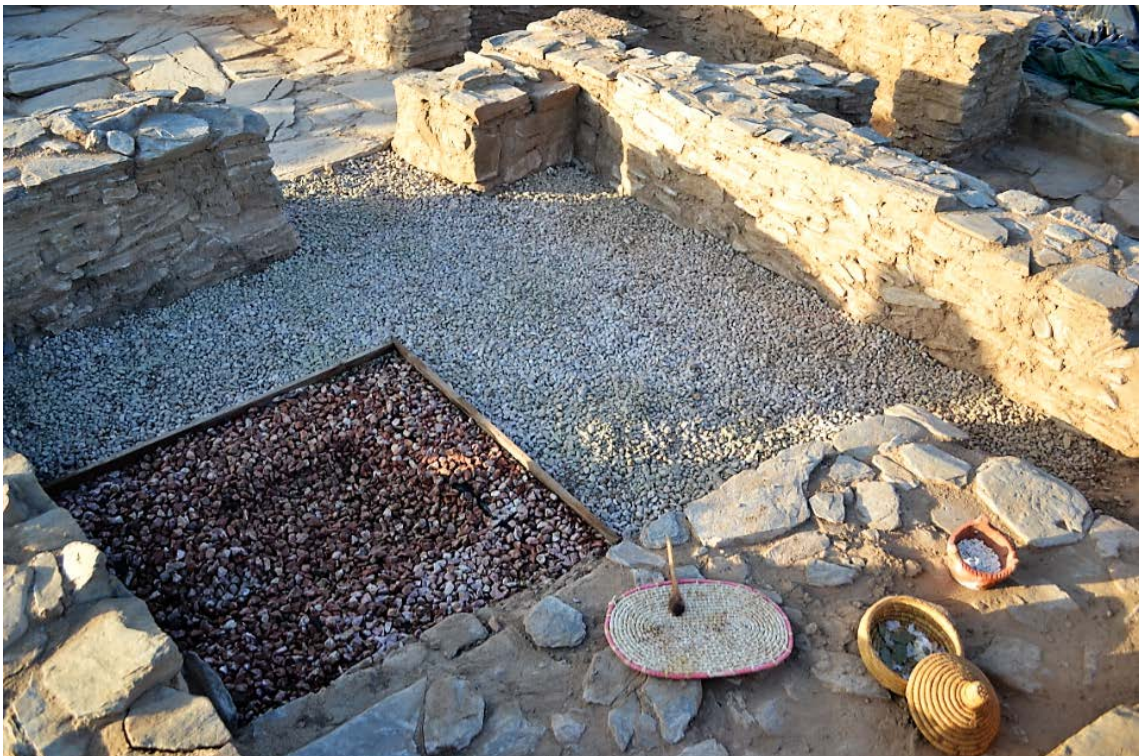
Estado de conservación de la grava.

Estado de conservación de la grava rojo alicante del patio y la zona del hogar, después de destapar y limpiar.

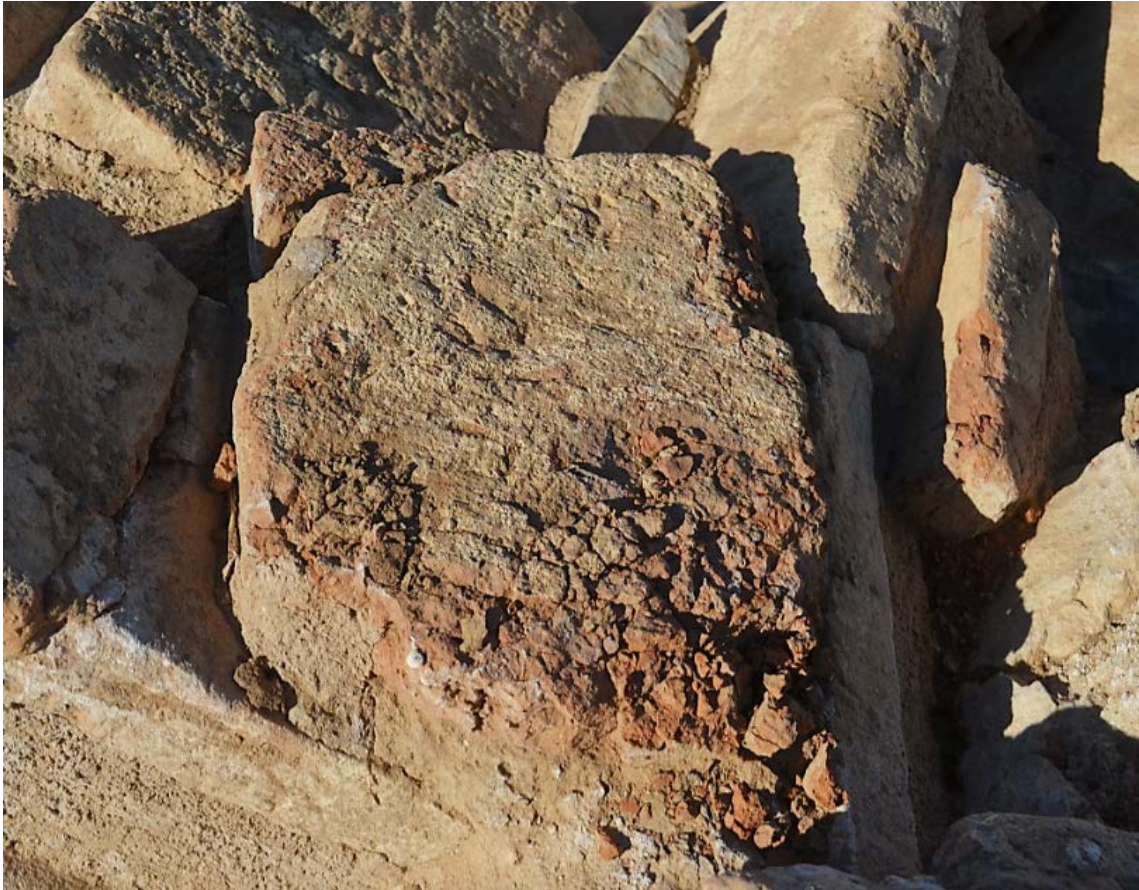
Estado de conservación de los ladrillos de la UE del arco.

Estado de meteorización y disgregación de los ladrillos, a pesar de estar consolidados con silicato de etilo durante campañas anteriores.

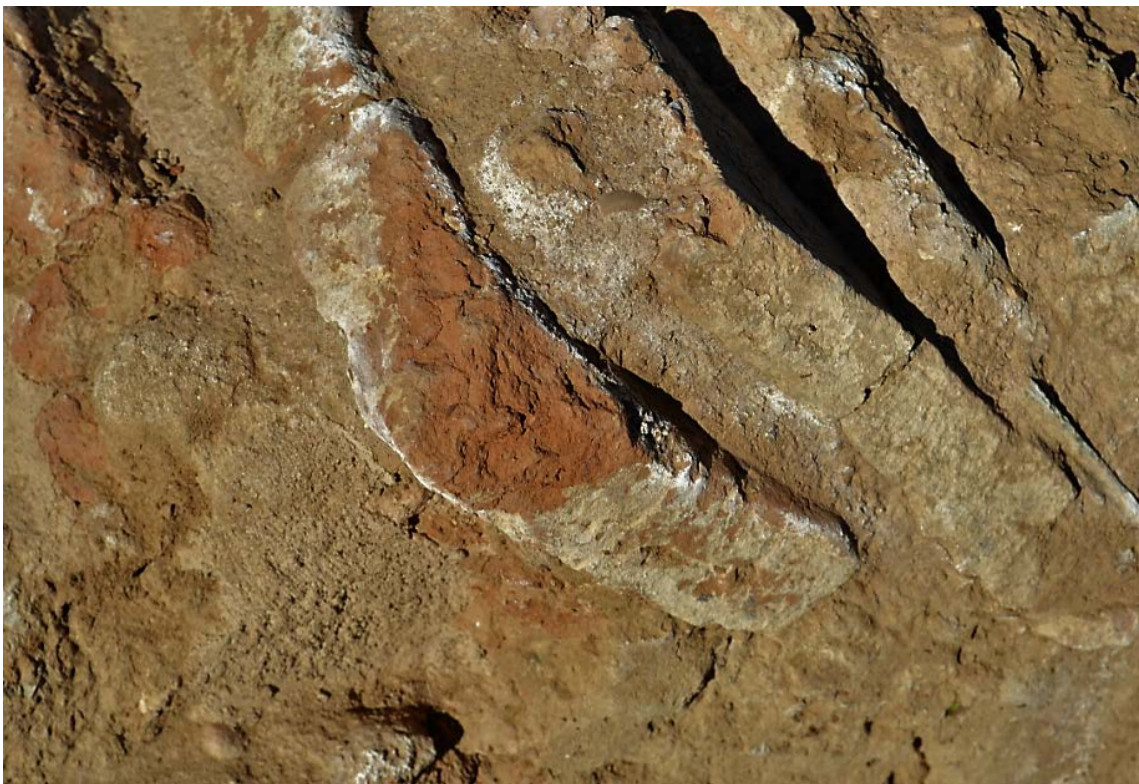
Detalle del estado de un ladrillo.

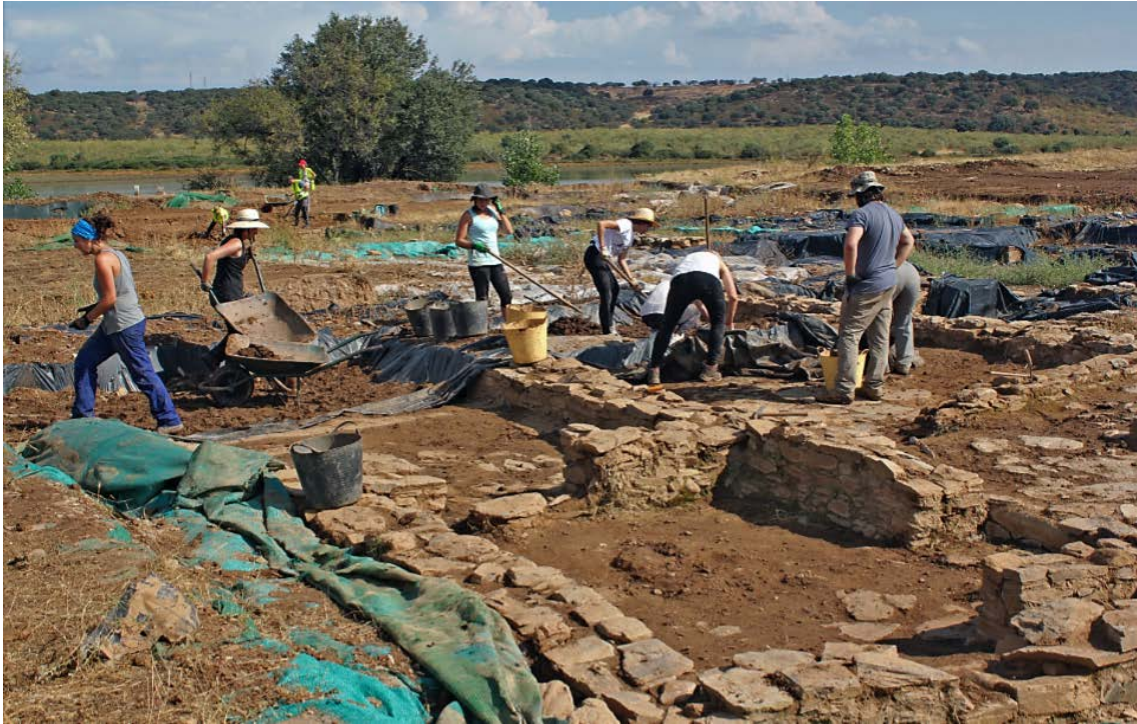
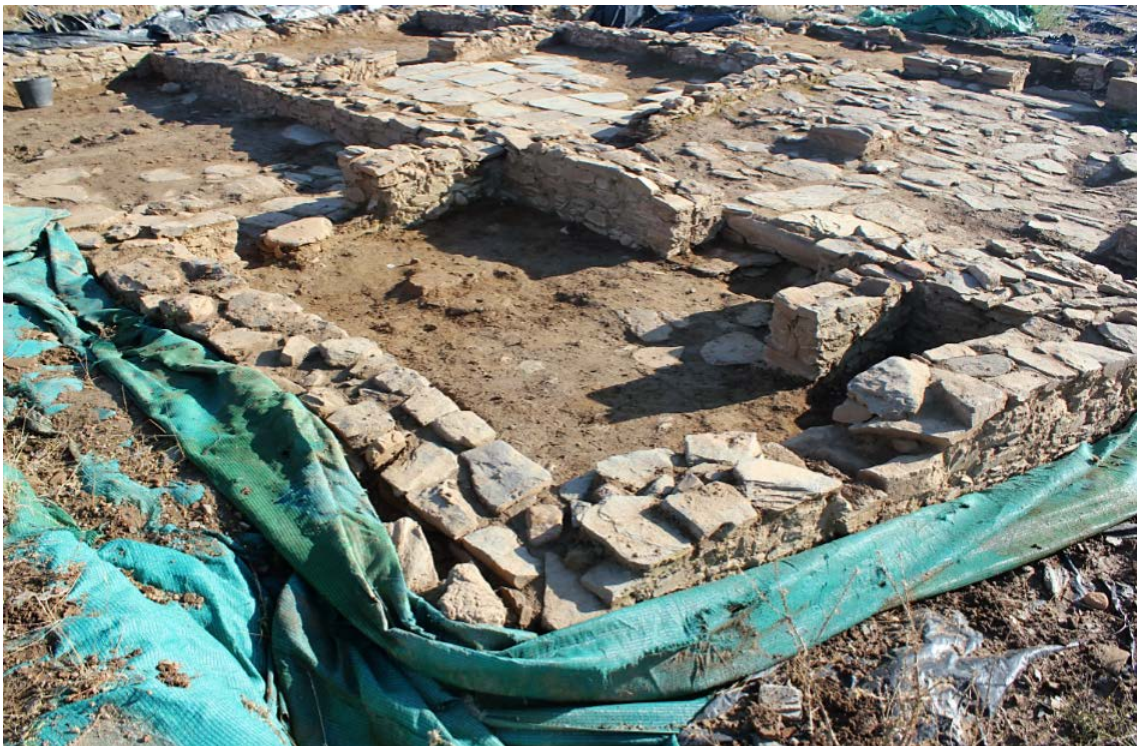
Las lonas de protección se encontraban en general en buen estado, exceptuando algunas roturas puntuales debidas al crecimiento de plantas superiores a través de la misma.

Estado de conservación nada más retirar las protecciones temporales, desde el punto de vista de la esquina suroeste de la casa 2.

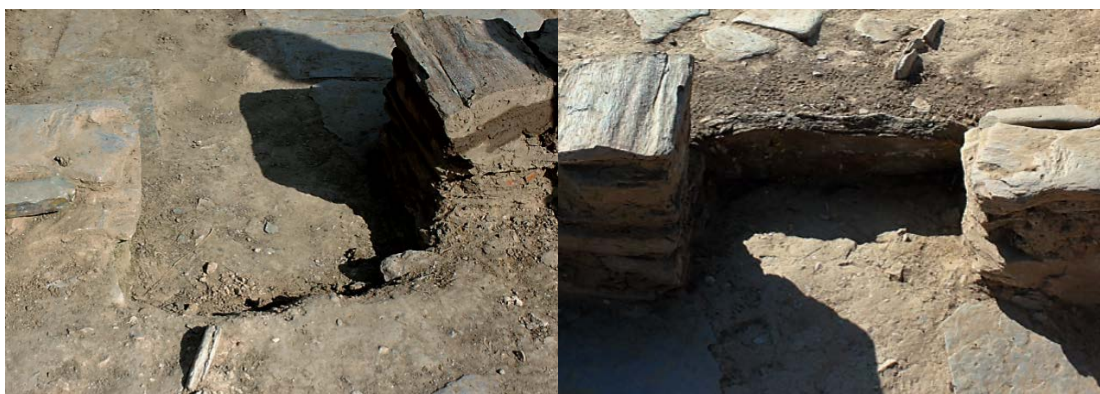
Estado previo y posterior a la restitución de la laja entre los dos patios (vista sur) / (vista desde norte)

Se ha llevado a cabo una reintegración en el **vano** que comunica el patio **C** y el **D**, colocando una **laja** similar a la que se situaría en principio. Esta operación además, evita la erosión de la zona de tierras que une ambas estancias y evita un mayor deterioro de la zona del patio C colindante. También se rellenó la esquina sureste con tierra cribada, geotextil previo, con tierra cribada, para proteger la zona y evitar que se acumulen las precipitaciones.

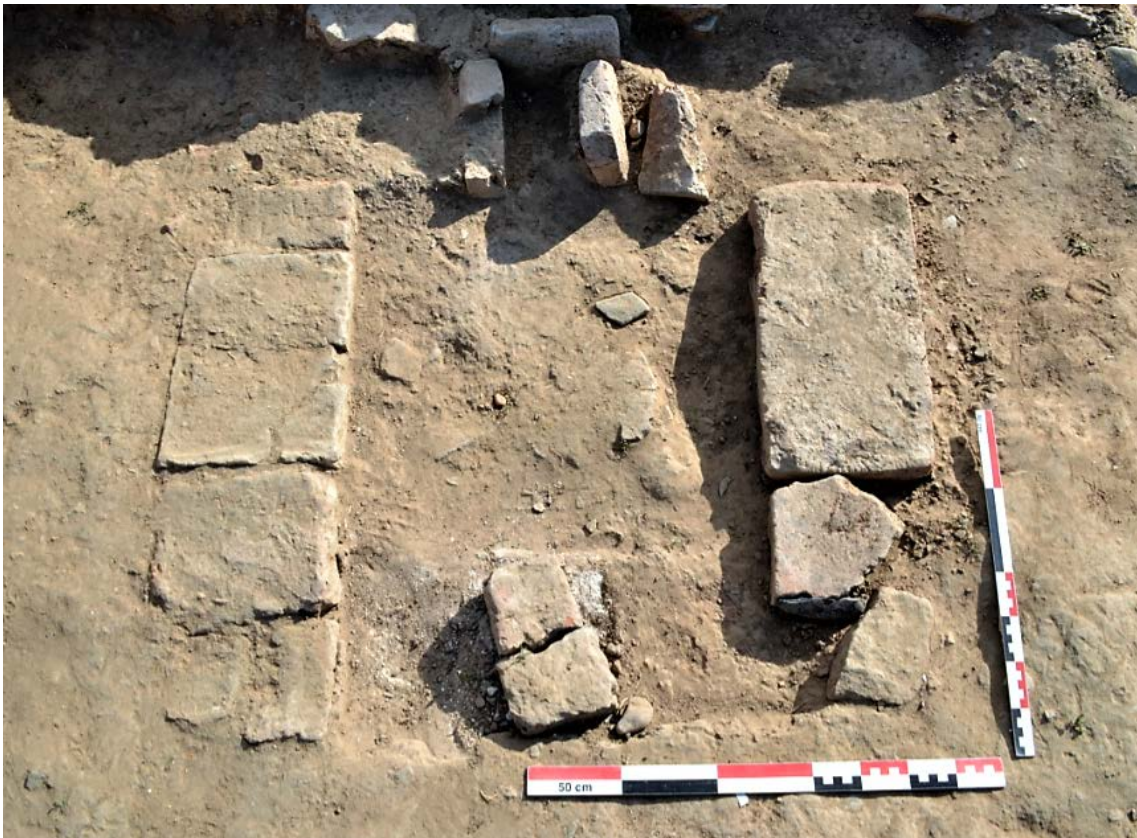
Restitución de los fragmentos de ladrillo en el borde del hogar.

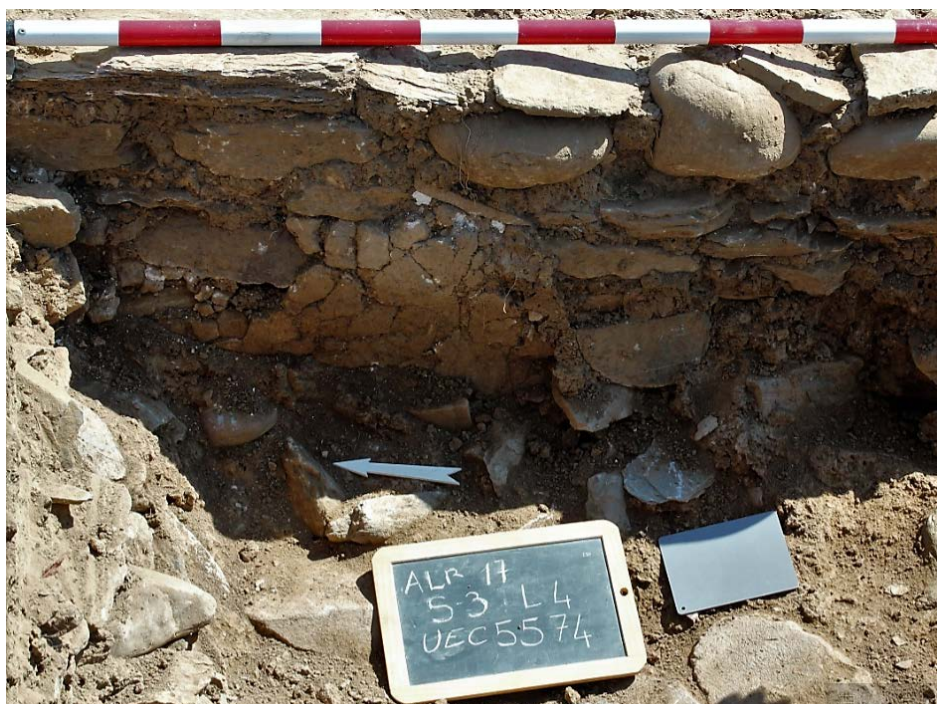
- **Gran pérdida de adhesión** al muro, que es de similares características a los encontrados en el resto del yacimiento (piedras del terreno, careadas y conglomeradas con mortero de tierra de la zona sin cal).

Estado de aparición del mortero cuando comenzó a excavar (muro este).

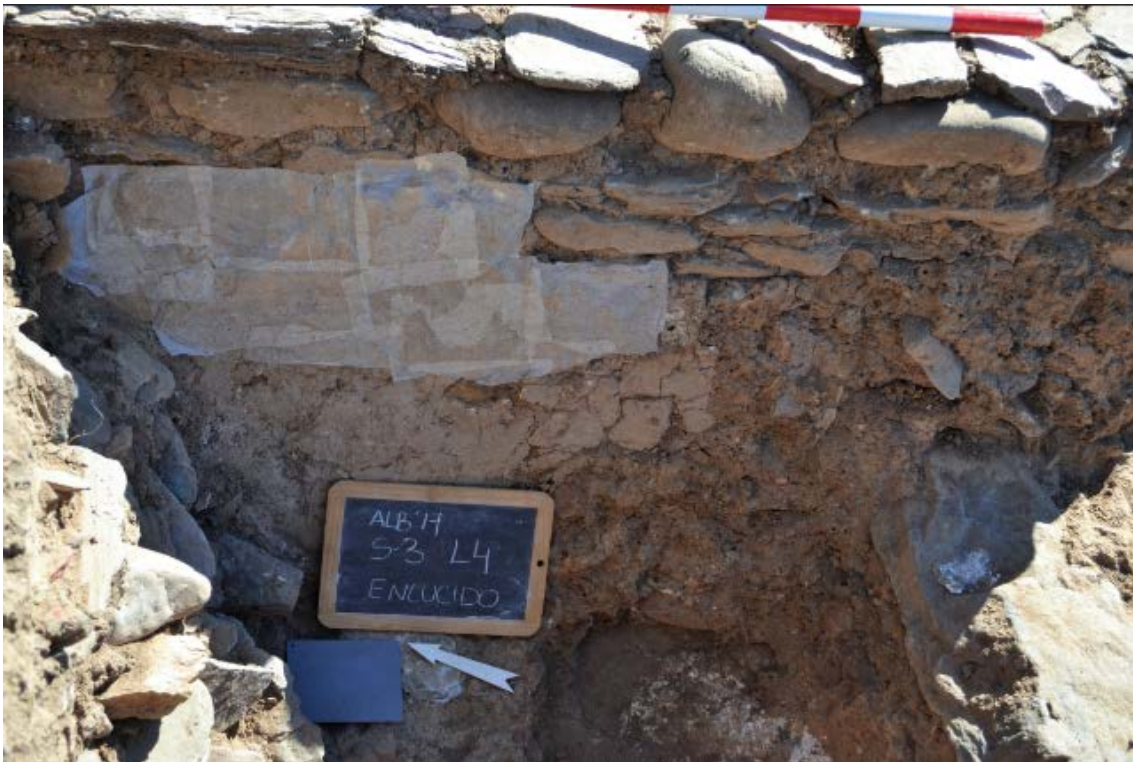
Muro este comenzado a restaurar.

3) Consolidación de la adhesión al soporte mediante inyección de resina en dispersión acuosa (**ACRIL 33 - 10%**). Se aprovechan las grietas y fisuras para la inyección, empezando siempre por las zonas superiores del revoco.

4) Protección de la superficie y unión de grietas mediante la adhesión de fragmentos **de papel japonés** superpuesto en sus márgenes, impregnado en resina acrílica con brocha (**Paraloid B72 en acetona al 5-10%**). Realizado solo en los muros para asegurar la permanencia de las uniones de los fragmentos, y en el caso de que por algún motivo se desprenda de la pared, que sea posible su reubicación in situ en los fragmentos lo más unido posible.

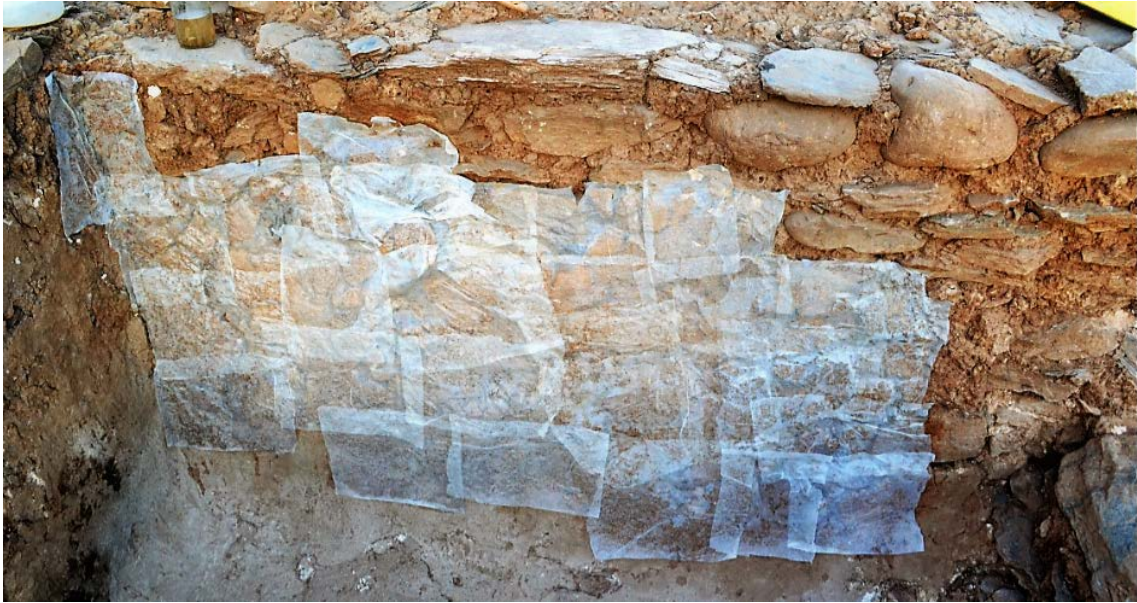
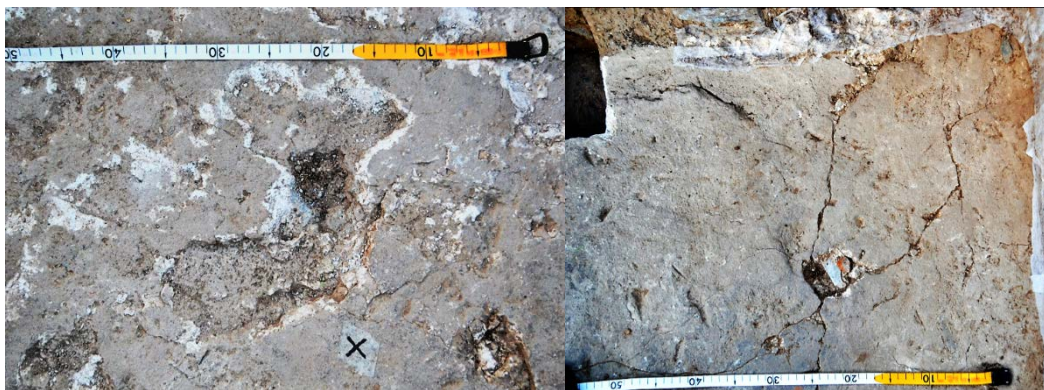
Detalles de las faltas volumétricas y grietas y fisuras del pavimento.

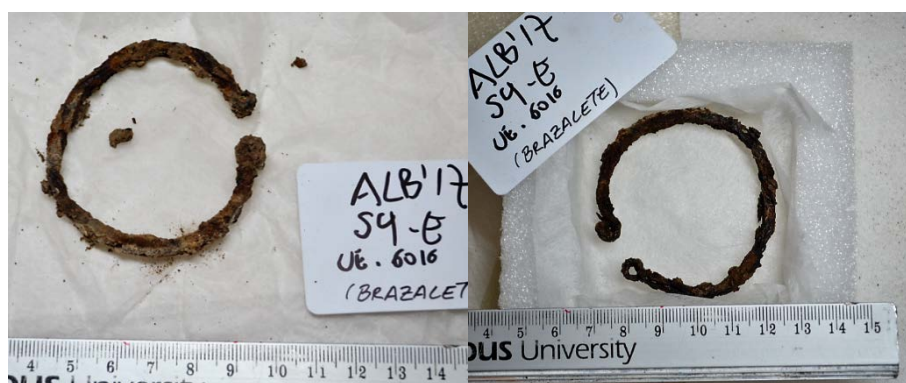
Antes y después de la restauración de un brazaletes.

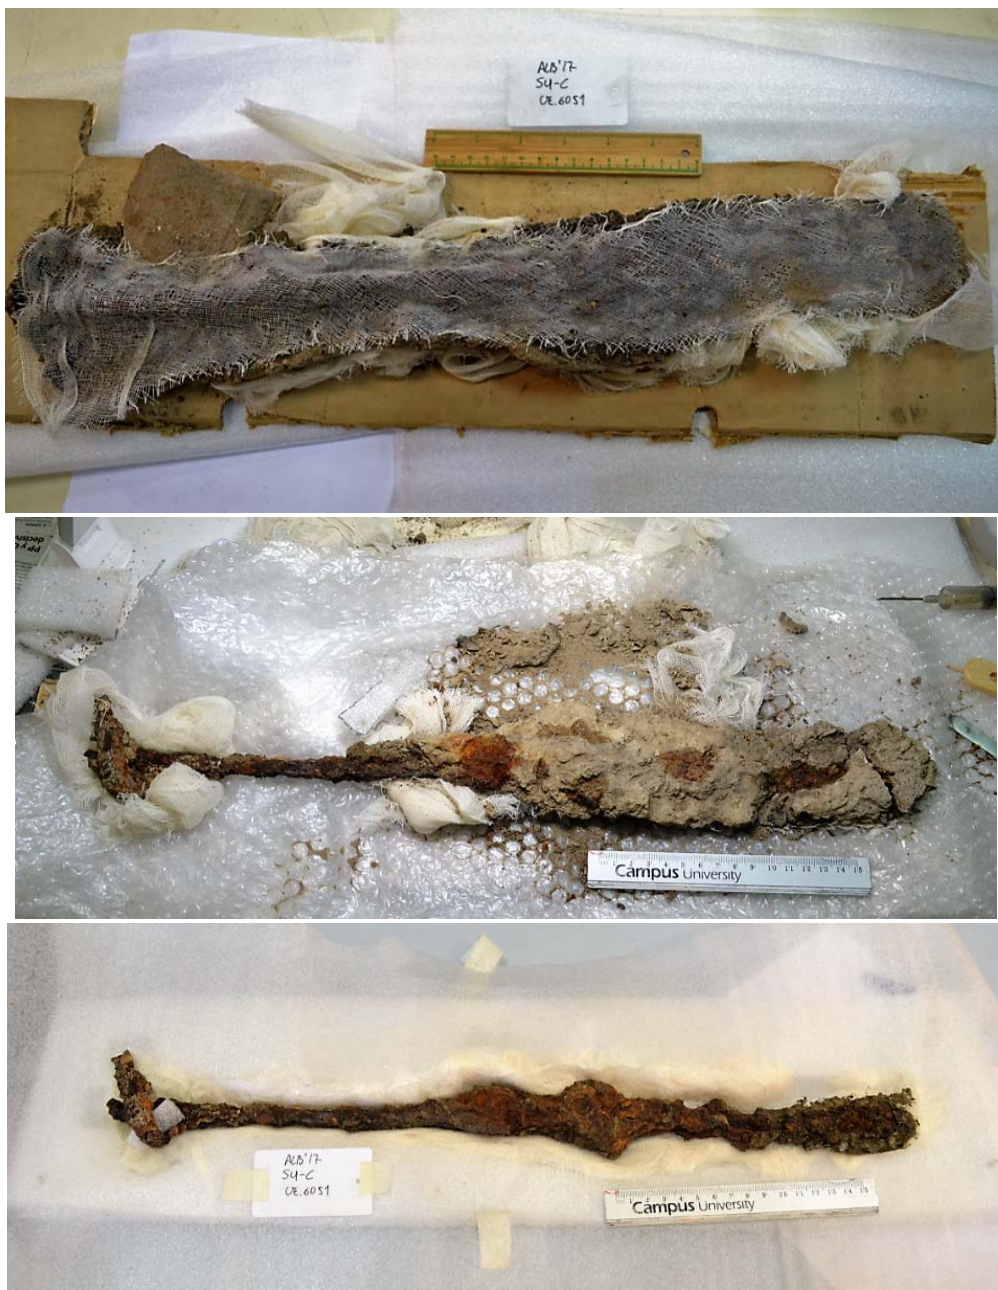
Restauración de una pieza no identificada (¿“lanza”?).
