LES FORTIFICATIONS MÉDIÉVALES DE SAINT-RAMBERT-EN-BUGEY (AIN)

LE CHÂTEAU DE CORNILLON ET LA BÂTIE DE LUISANDRE

PROSPECTION THÉMATIQUE

RAPPORT FINAL D'OPÉRATION
SÉRIE MOYEN ÂGE

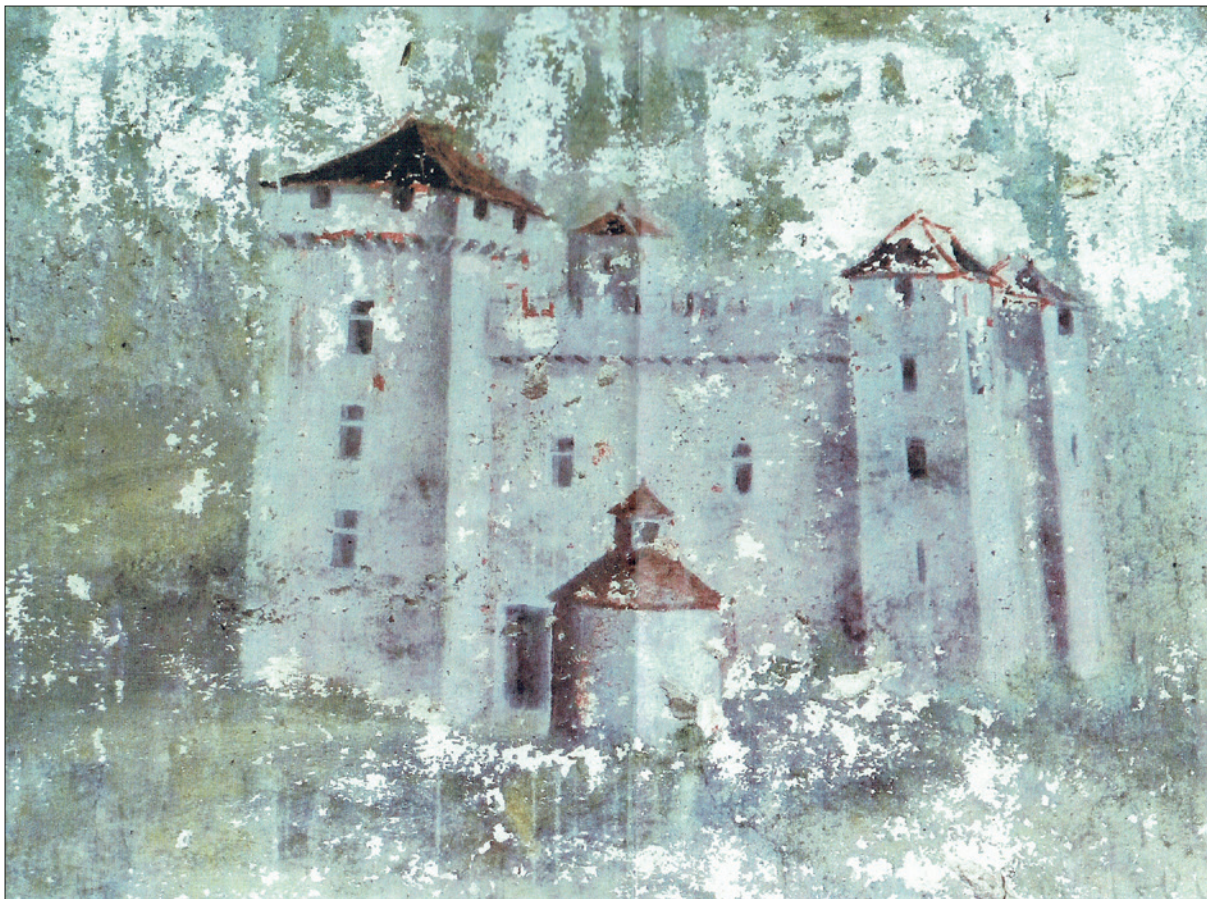
Fig. 9 : Cornillon sur la peinture murale du château des Echelles à Jujurieux. Cliché : D. Pujol.

La peinture murale du château des Echelles (**fig. 9**) montre ce que l'on peut interpréter comme la cour haute du château de Saint-Rambert, avec sa tour carrée. Contrairement aux vues postérieures, qui montrent les ruines depuis la vallée, elle représente des bâtiments en élévation. Un pigeonnier circulaire occupe le premier plan, devant la façade du château. La tour carrée flanque l'angle gauche de la cour haute, qu'elle emboîte. La tour comporte apparemment trois niveaux éclairés par trois demi-croisées, auxquels s'ajoute peut-être un cul-de-basse-fosse ou un rez-de-chaussée aveugle, et un niveau défensif au sommet couronné de mâchicoulis et de deux baies-créneaux par face ; la couleur blanche de ce couronnement, identique à celle des façades, semble en effet indiquer le remplacement des hourds en bois du XIV^e siècle par des structures en pierre. La tour est couverte d'une toiture à quatre pans.

L'interprétation de ces éléments reste hypothétique, mais la représentation du château sur la peinture murale du château des Echelles correspond très vraisemblablement à une vue de la cour haute et de la tour carrée depuis le nord (**fig. 9**). La tour carrée occupe l'angle nord-est du château, tandis que deux petites tourelles carrées sont représentées à la verticale des deux contreforts du mur ouest. La tourelle de l'angle sud-est n'est pas bien visible mais semble plus haute que les deux autres et pourrait correspondre à la guette, ce qui peut être corroboré par la puissance plus importante de la structure qui la soutient au sol.

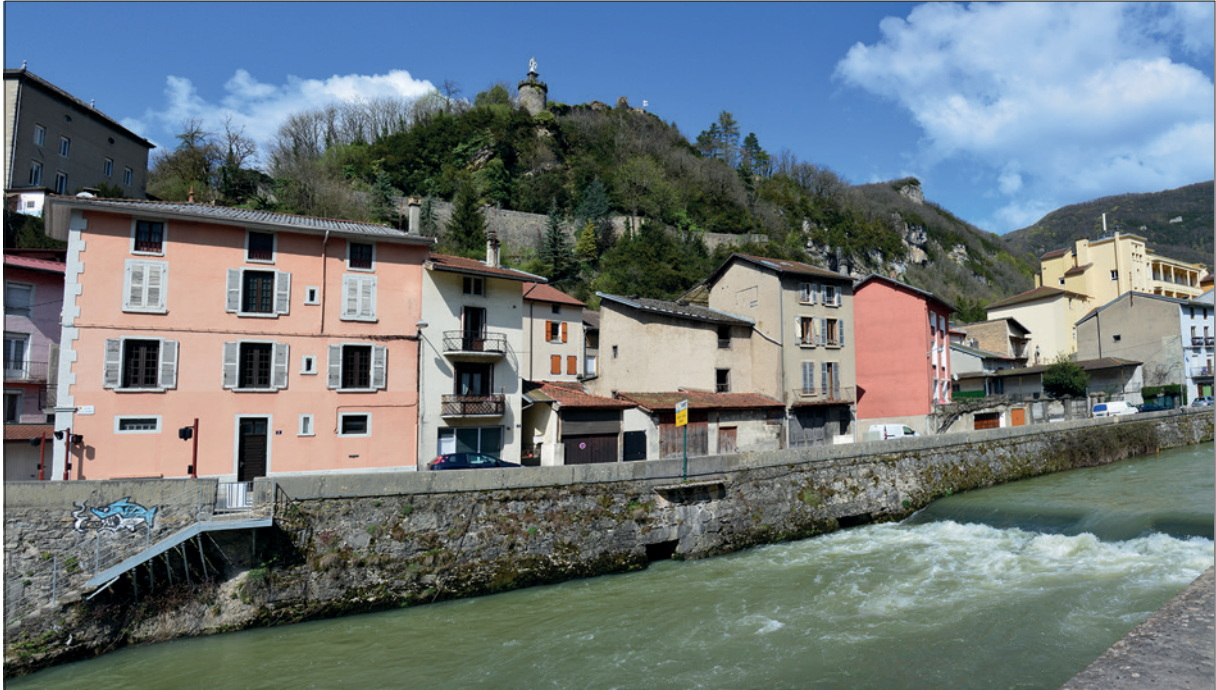
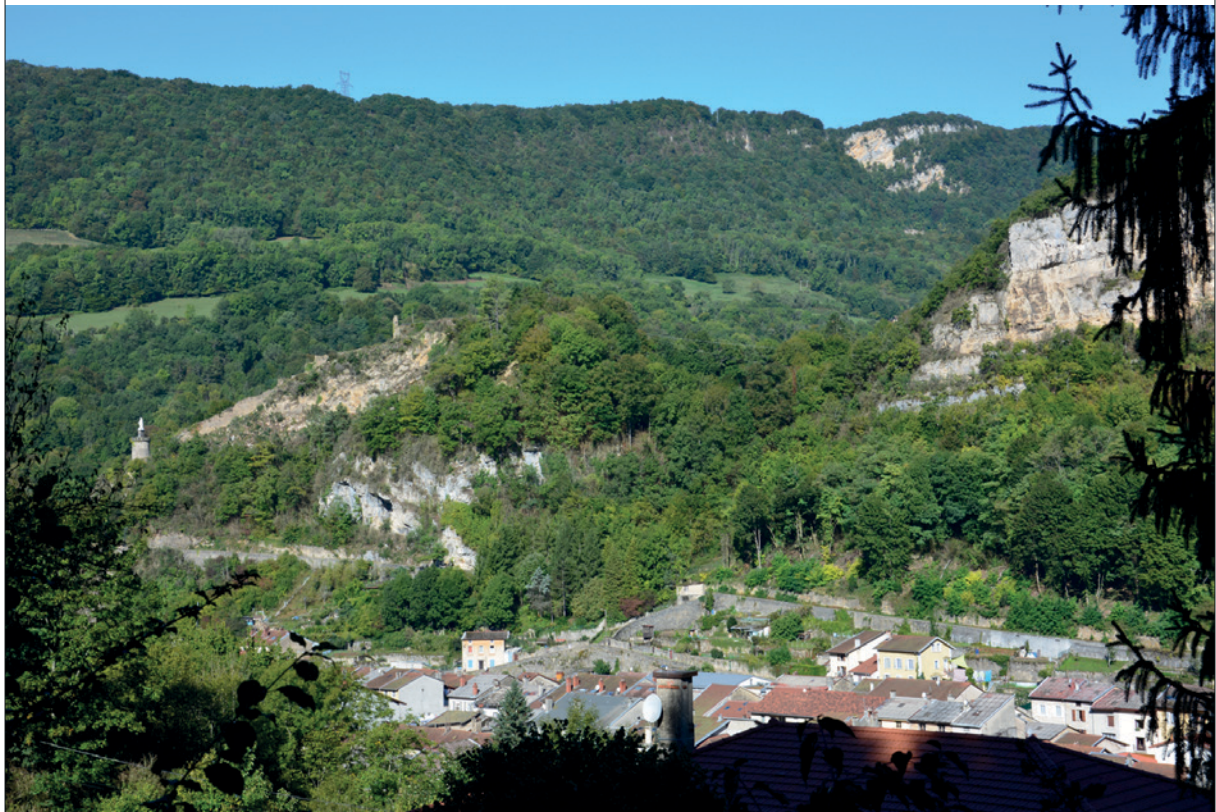
Fig. 10 : Le site de Cornillon, vues générales. Clichés : L. D'Agostino.

La crête de Cornillon au-dessus de Saint-Rambert.

La crête rocheuse de Cornillon dominant la ville de Saint-Rambert.

Le château de Cornillon est installé sur une arête rocheuse d'orientation sud-ouest/nord-est qui domine la rive nord de l'Albarine, à sa confluence avec le ruisseau du Brevon (**fig. 10**). La crête de calcaire s'élève rapidement depuis le bourg de Saint-Rambert à 289 m d'altitude au niveau du pont sur l'Albarine jusqu'à la cour haute du château qui culmine à 390 m d'altitude. Une dépression bien marquée entame ensuite le relief au nord-est du château (pré à chevaux), avant une nouvelle crête qui s'élève jusqu'à 503 m. Cet ensemble rocheux est bordé par plusieurs falaises successives sur son flanc sud-est, dominant le bourg de Saint-Rambert, qui se développe sur la rive nord de la rivière selon le plan d'un village-rue, l'habitat étant structuré le long de l'axe de communication principal (D150, rue des Otages). Le château est ainsi perché en position dominante au-dessus du bourg, qu'il surplombe de 100 m. Cette position contrôle la vallée de l'Albarine, entre la plaine de l'Ain à l'ouest et le lac du Bourget à l'est, mais aussi la vallée du Brevon qui permet la communication vers le nord en direction de l'Abergement de Varey et Poncin par le col de Nivollet (602 m). La fortification se prolongeait à n'en pas douter dans le bourg en contrebas du château proprement dit, mais nous n'avons pas recueilli de données sur ce sujet.

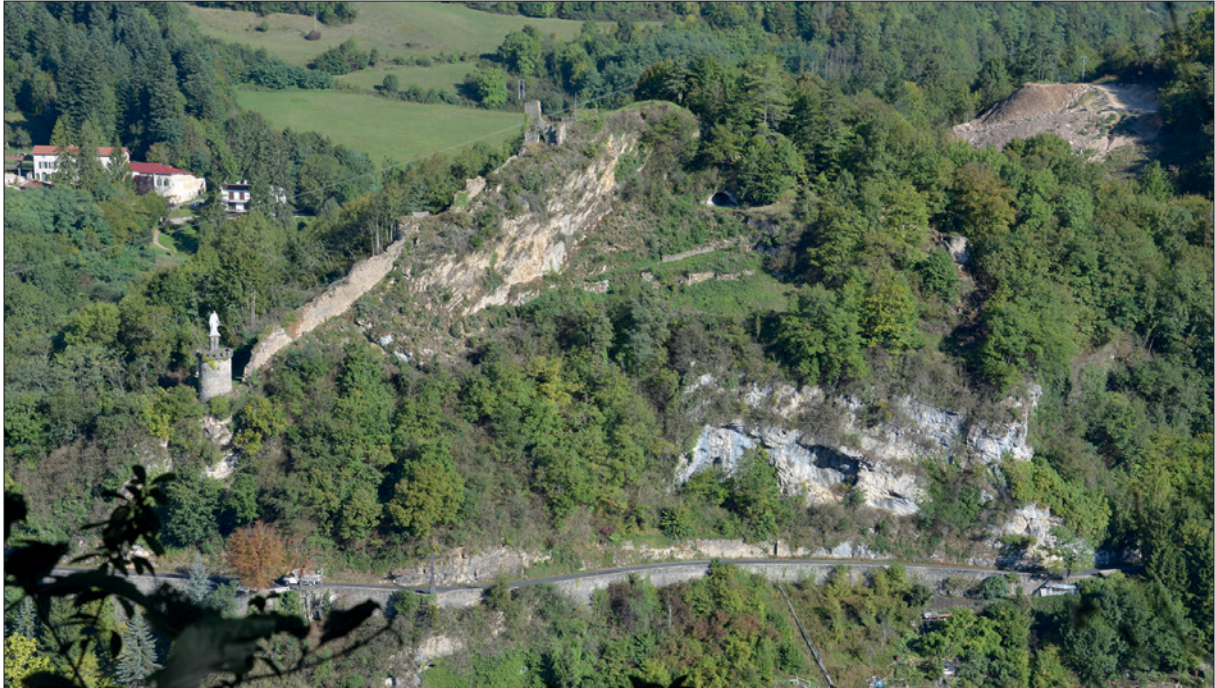
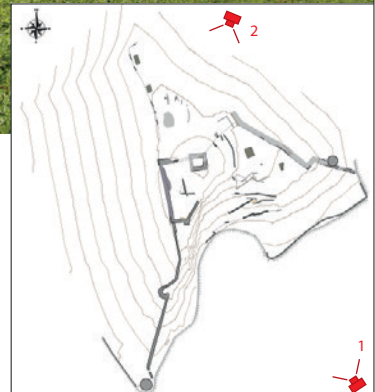
Fig. 11 : Le site de Cornillon, vues générales. Clichés : L. D'Agostino.

1. Léperon portant le château de Cornillon vu du sud.

2. Le site du château vu du nord, depuis le pré à chevaux.

Depuis le chemin des Vignes, l'accès au site traverse un pré au nord du château (**fig. 11**) par des portes aménagées dans la clôture, puis aborde la colline du château par un escalier assez sommaire mais solide constitué de dalles de béton (**fig. 29**) ; il peut dater des années 1960 à 1980 (?) et se fonde relativement bien dans le paysage. Il mène à un replat situé au nord de la cour haute où se trouvent des panneaux d'information sur l'histoire du site et une bricole reconstituée sur la base des données d'archives.

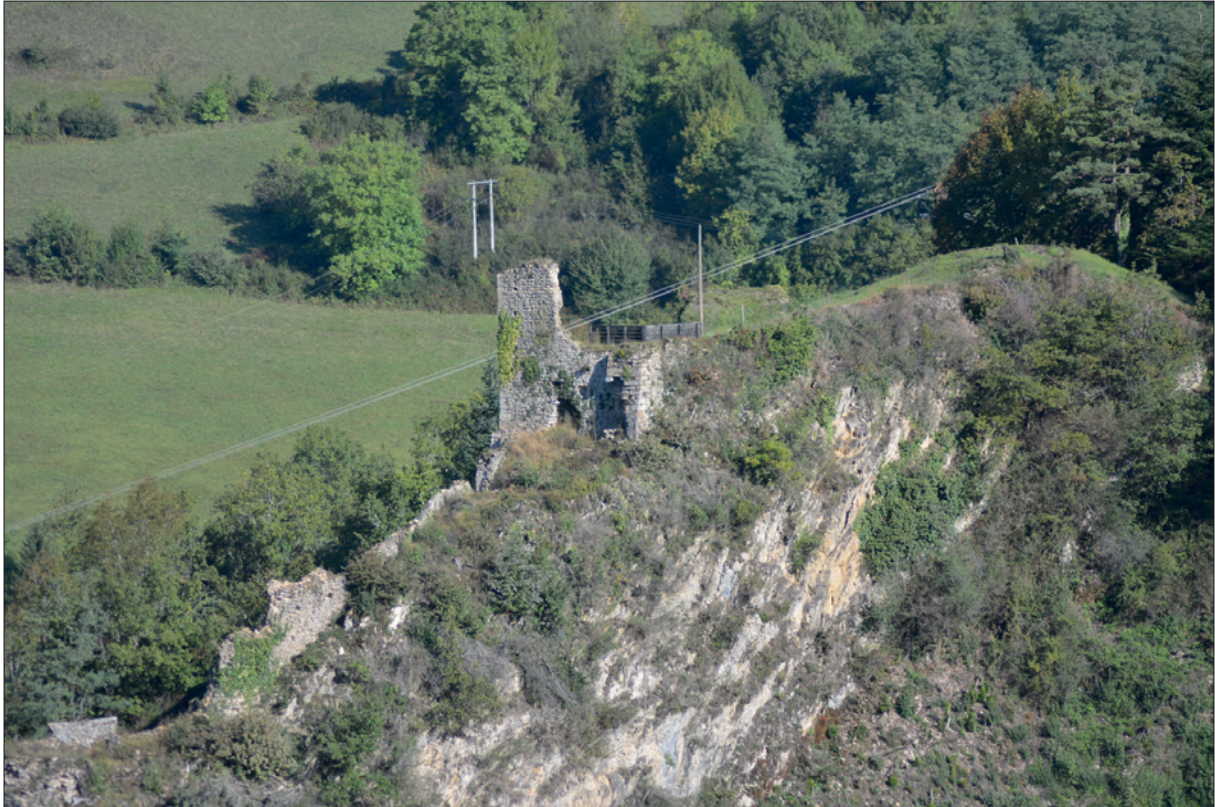
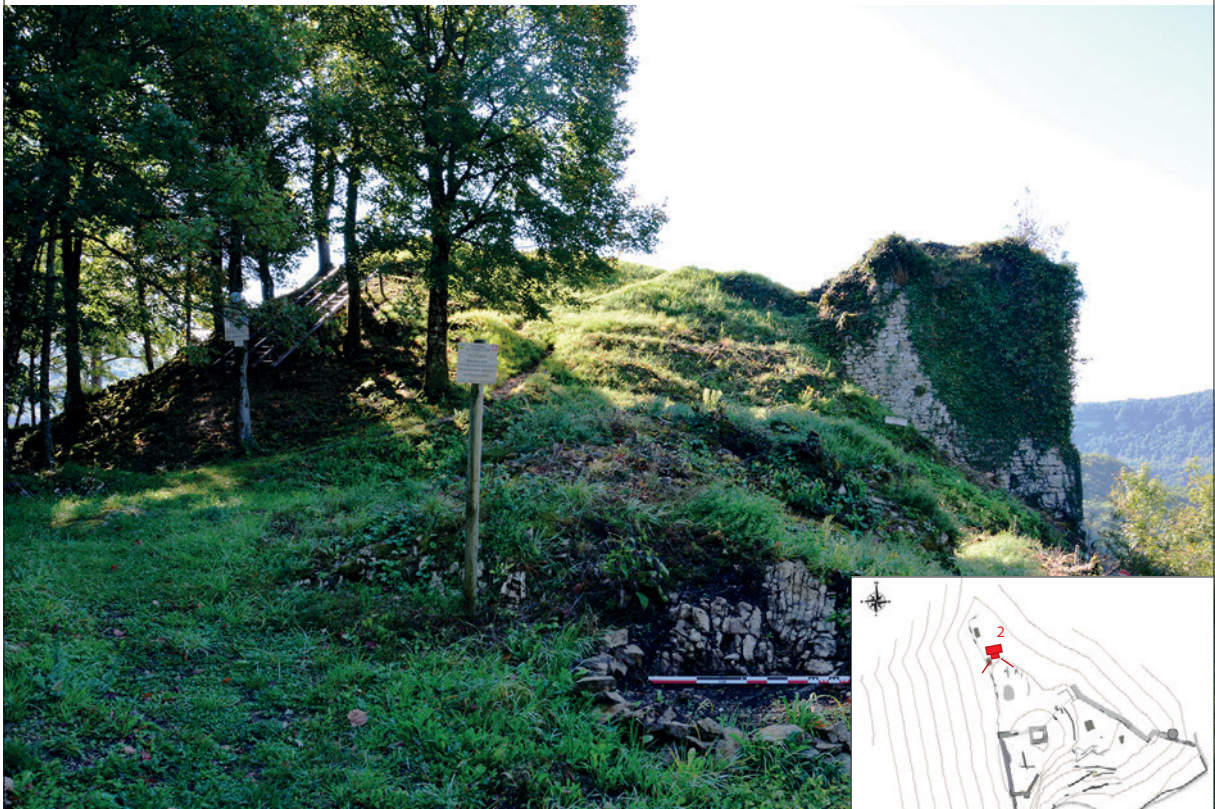
Fig. 12 : La cour haute. Clichés : L. D'Agostino.

1. La cour haute au sommet du site. L'emplacement de la tour est en haut à droite de l'image.

2. La cour haute vue du nord. Le cône d'éboulis de la tour est à gauche de l'image.

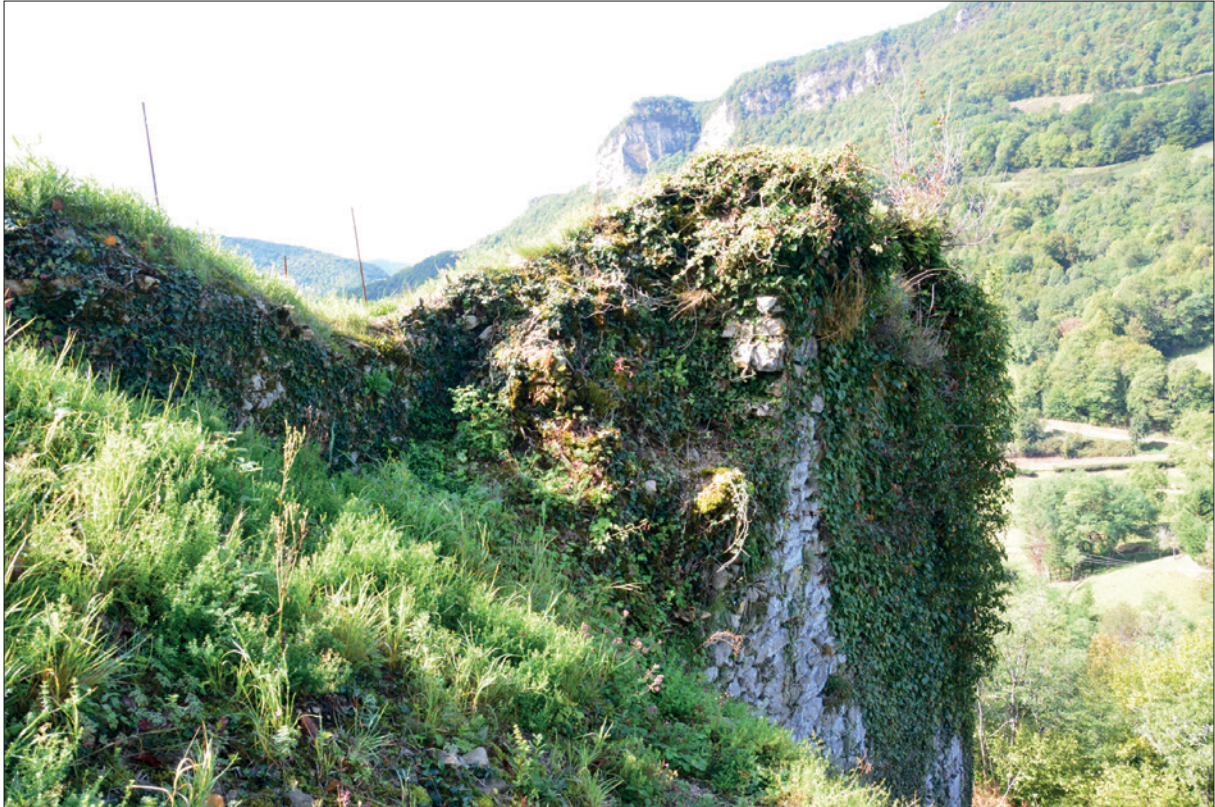
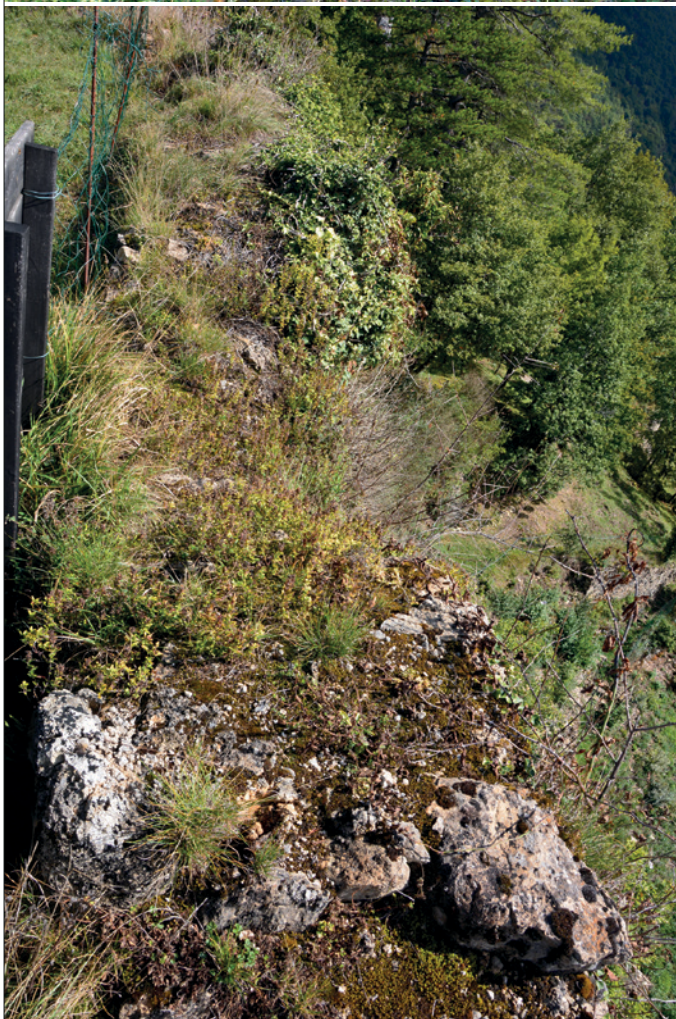
1. Angle nord-ouest de la cour haute et chemisage du mur nord.

2. Arase du mur est de la cour haute.

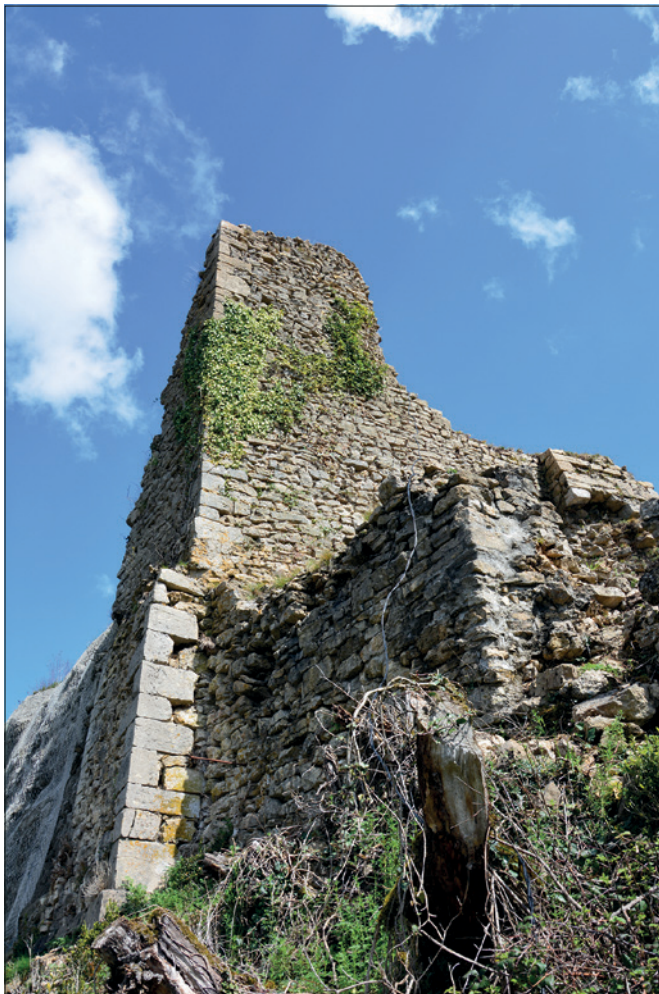
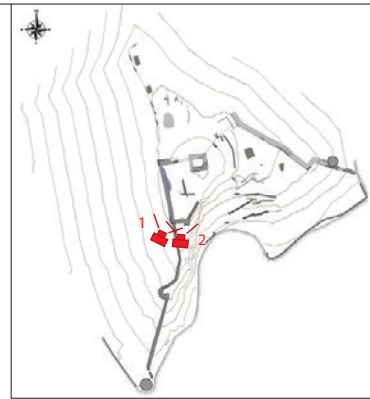
Fig. 15 : Les contreforts d'angles de la cour haute. Clichés : L. D'Agostino.

1. Angle sud-ouest de la cour haute et contrefort plat consolidant la base du mur ouest.

2. Mur sud de la cour haute et structure saillante dans l'angle sud-est.

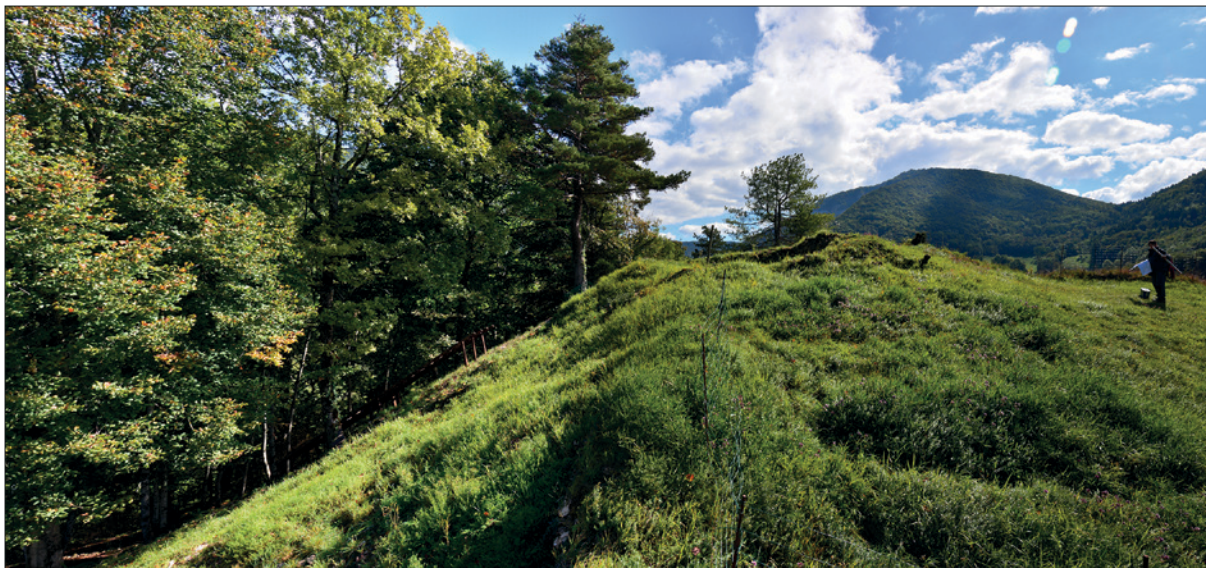
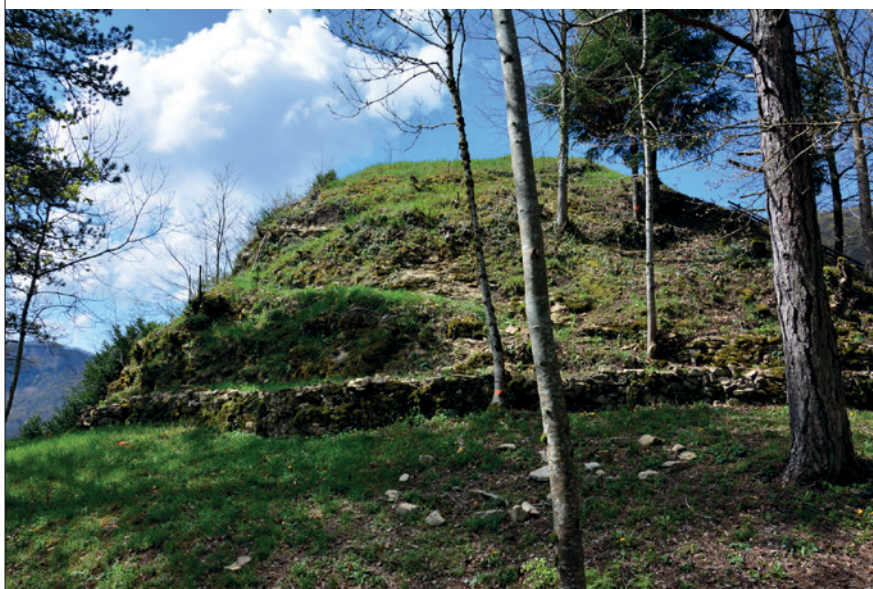
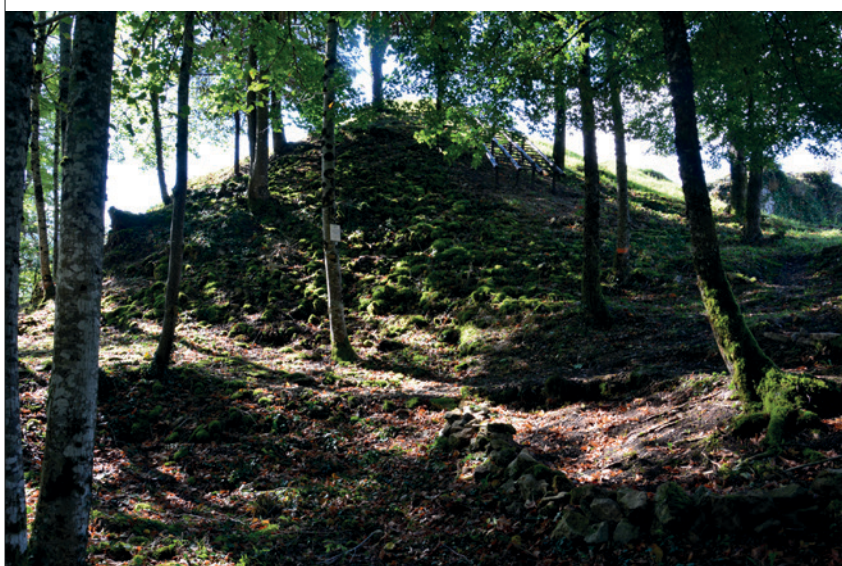
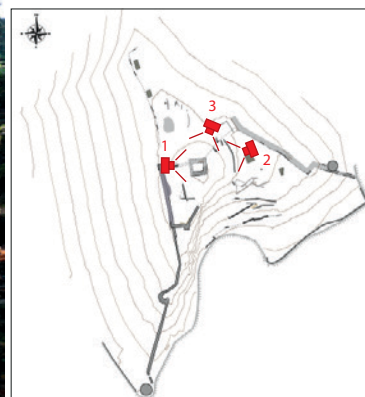
Fig. 16 : Emplacement de la tour maîtresse. Clichs : L. D'Agostino.

Cet espace, dont il est difficile à l'heure actuelle d'identifier la fonction sur la seule foi des vestiges mais qui correspond à la cour haute, est en revanche nettement marqué par les vestiges arasés d'une tour carrée au nord-est (**fig. 16**). L'état de conservation ne permet pas d'estimer avec précision si la tour était saillante sur

1. Arase de la façade nord et emplacement de la tour carrée à l'arrière-plan.

2. Cône d'effondrement de la tour carrée vu de l'est.

3. Cône d'effondrement de la tour carrée vu du nord-est.

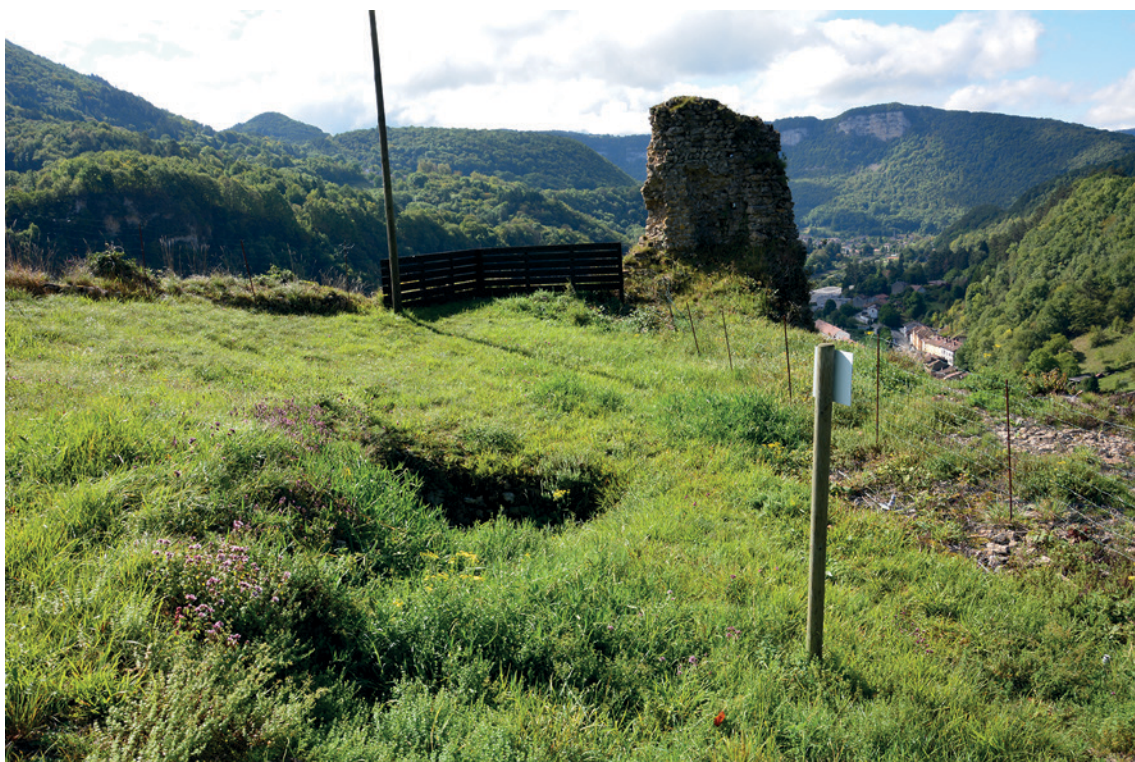
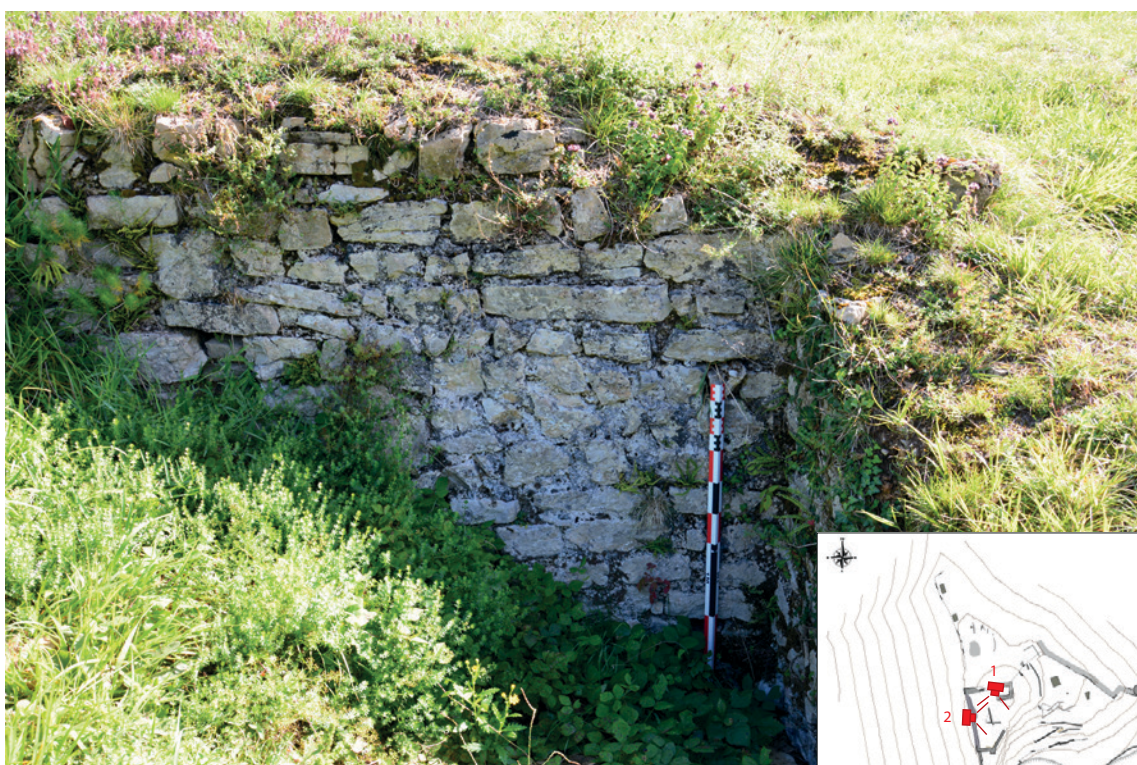
1. Sondage réalisé par Concordia, resté ouvert au milieu de la cour haute.

2. Détail de deux des murs visibles dans le sondage, vus de l'ouest.

Fig. 17 : Sondage ancien dans la cour haute. Clichés : L. D'Agostino.

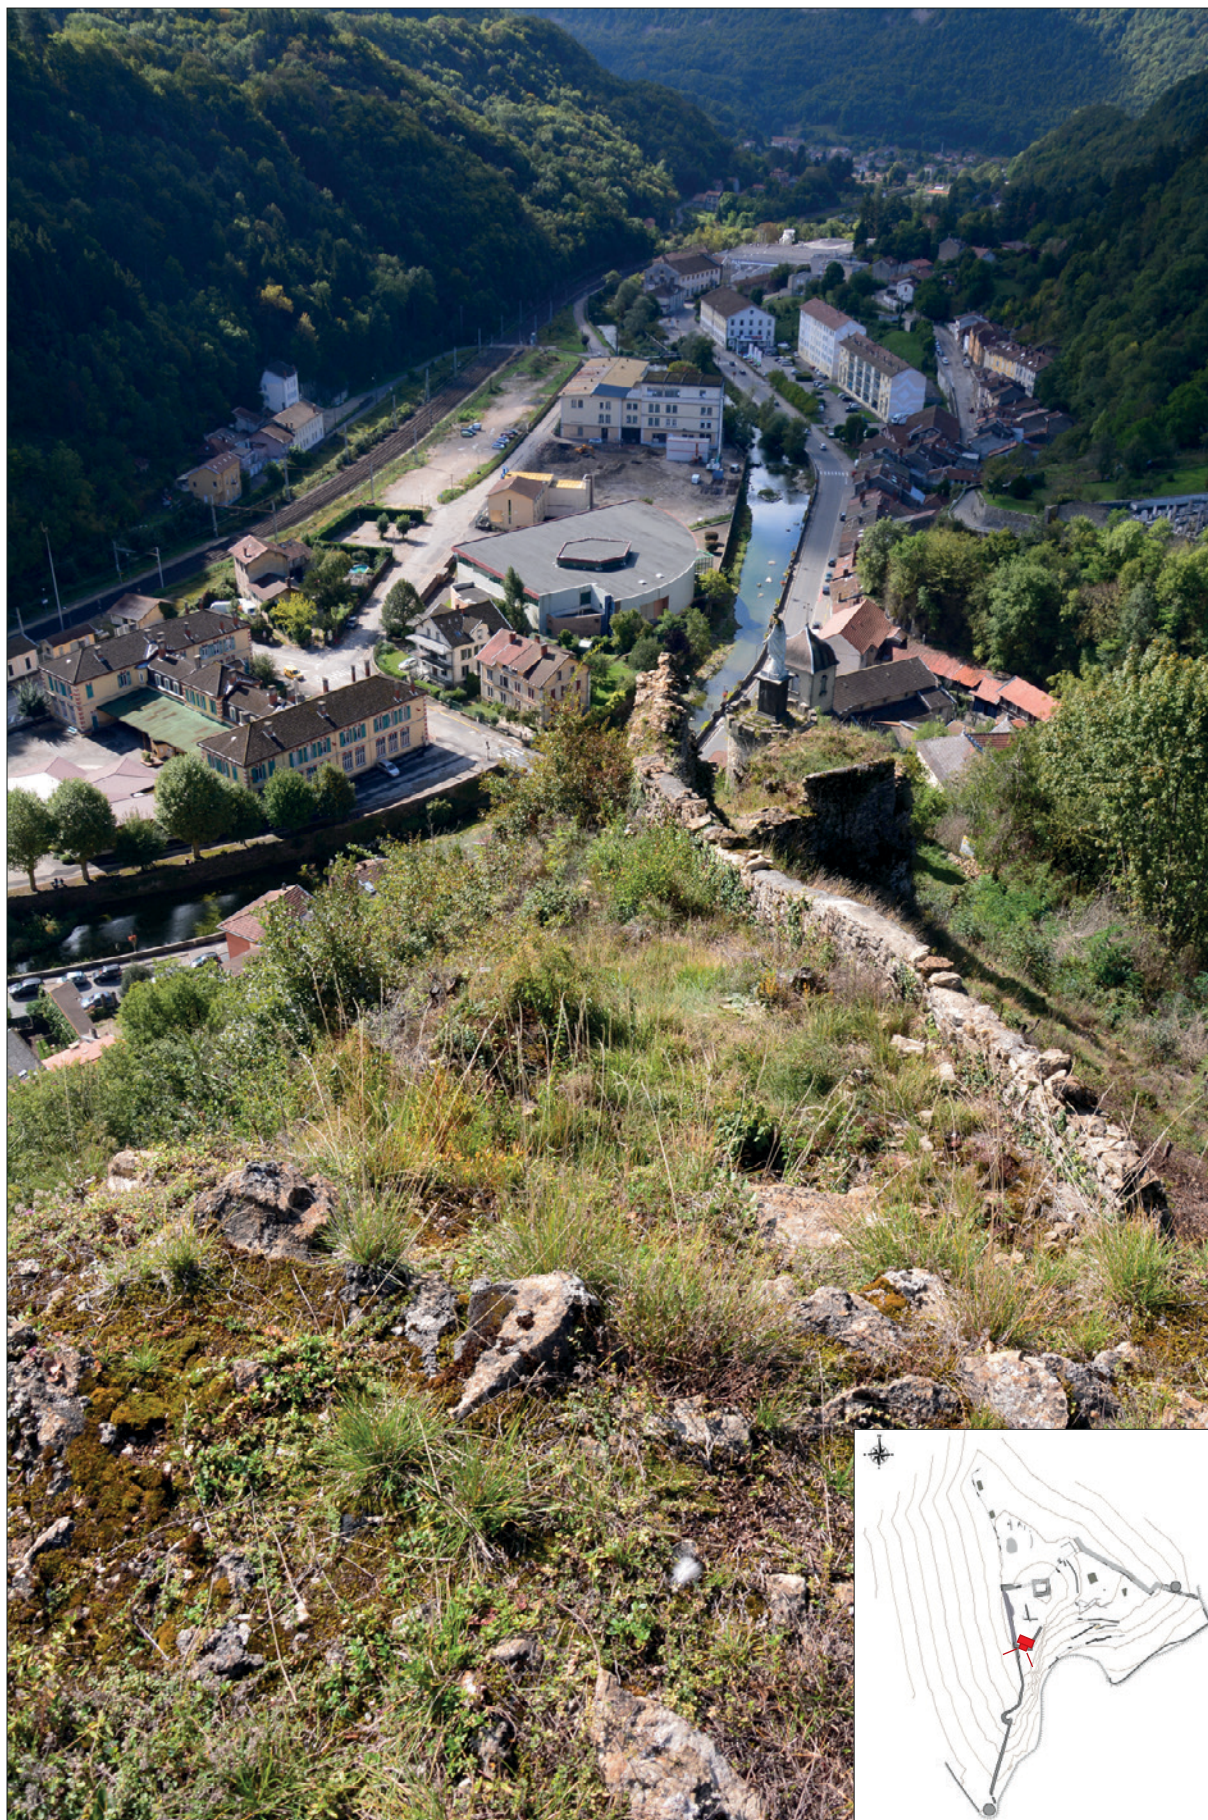
Fig. 18 : La courtine sud-ouest vue depuis la cour haute. Clichés : L. D'Agostino.

Une grande courtine est clairement visible au niveau de l'arête rocheuse qui monte depuis le bourg (**fig. 18**). Cette arête est très visible dans le paysage et définit une falaise de près de trente mètres de hauteur orientée sud/nord. À son sommet, au sud de la cour haute, est construit un mur long d'environ 71 m et d'une épaisseur variant de 1,00 m à 1,20 m ; il est conservé sur une hauteur variable de 3 à 5 m environ et suit la dénivellation d'environ 35 m entre ses deux extrémités. Au sud, la courtine est délimitée par une tour ronde très restaurée de 5 m de diamètre au sommet de laquelle est installée une statue de la Vierge (**fig. 19**) ; la courtine est rebâtie à son extrémité sud et une petite portion de mur mal orientée avec une porte appartient vraisemblablement à des remaniements du XIXe siècle, comme la Vierge. Au nord, la courtine rejoint l'angle sud-ouest de la cour haute. Au milieu de la longueur est visible une autre tour ronde, peut-être ouverte à la gorge côté est, d'un diamètre d'environ 5,50 m (**fig. 20**).

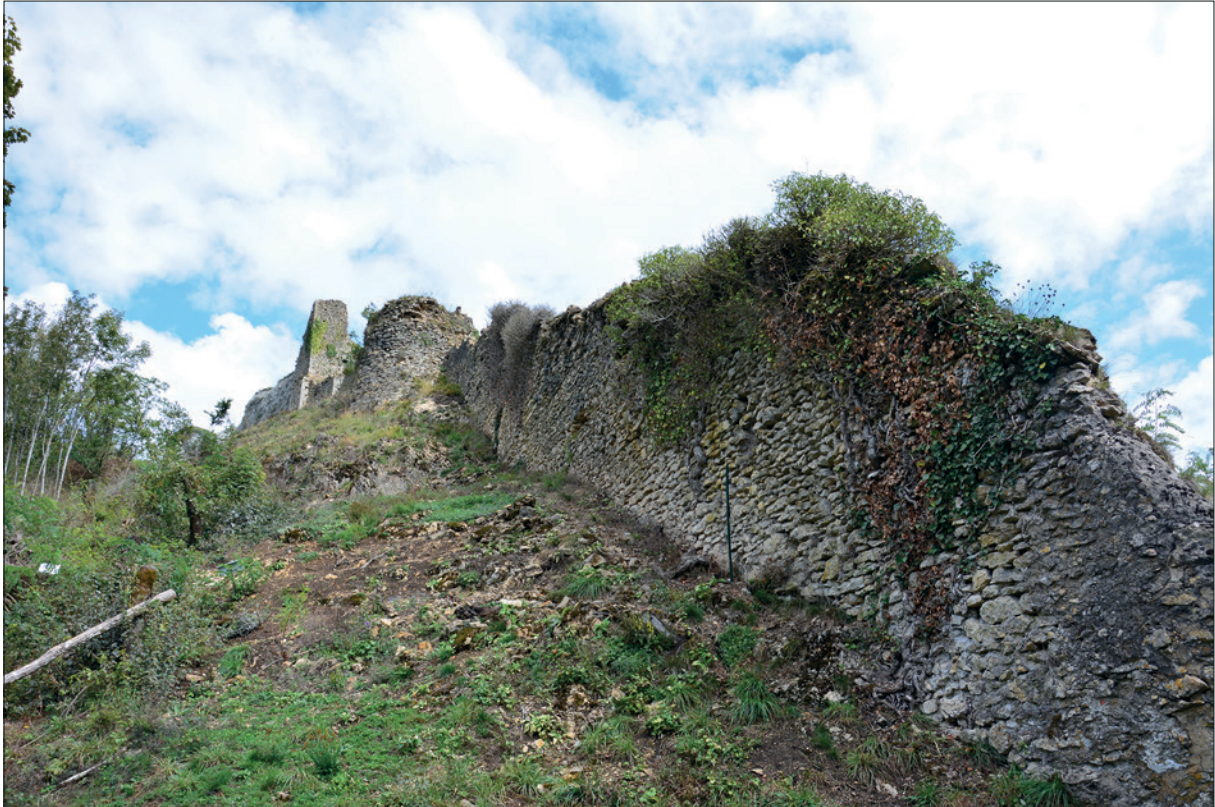
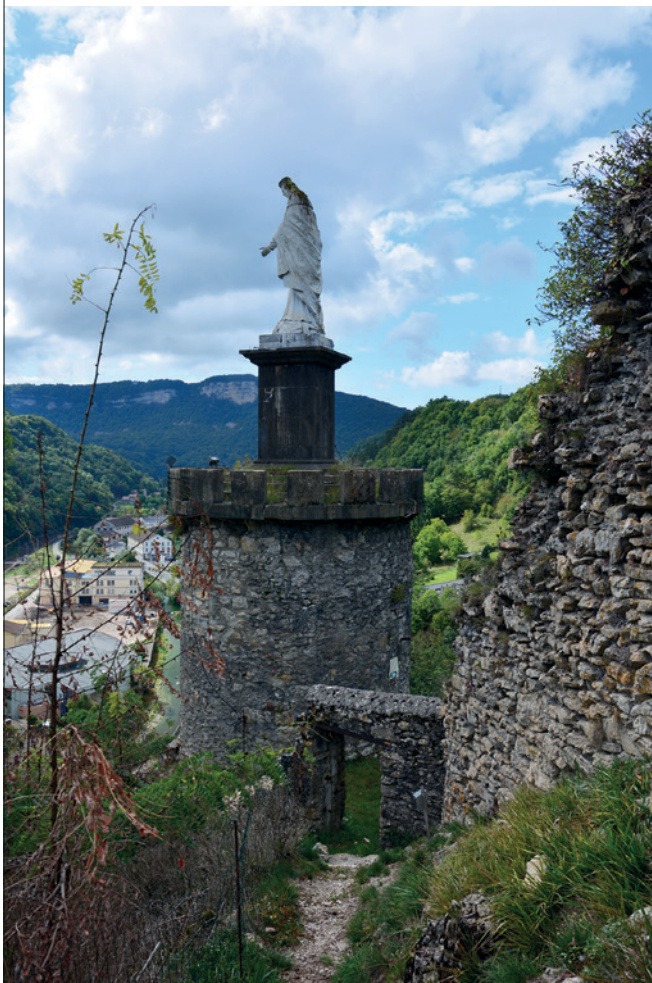
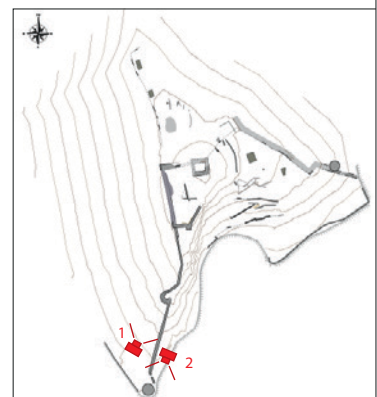
Fig. 19 : Détails de la courtine sud-ouest. Clichés : E. Chauvin-Desfleurs et L. D'Agostino.

1. Courtine sud-ouest vue du sud-ouest.

2. Tour sud-ouest restaurée au XIXe siècle et statue de la Vierge ; au premier plan, la porte aménagée à la même période au pied de la courtine sud-ouest.

- Au sud de la cour haute, la courtine sud-ouest a été en partie restaurée au ciment vers la fin du XIXe siècle, probablement au même moment que la construction de la Vierge sur la tour sud-ouest. La partie nord de la courtine est en effet enduite et son sommet consolidé par une couvertine au ciment sur une longueur de 12 m environ. Cette restauration est aujourd'hui assez dégradée, la couvertine est fissurée et se délite par endroits. La restauration a également concerné la tour située au centre de la courtine sud-ouest, mais là aussi le parapet est en mauvais état.

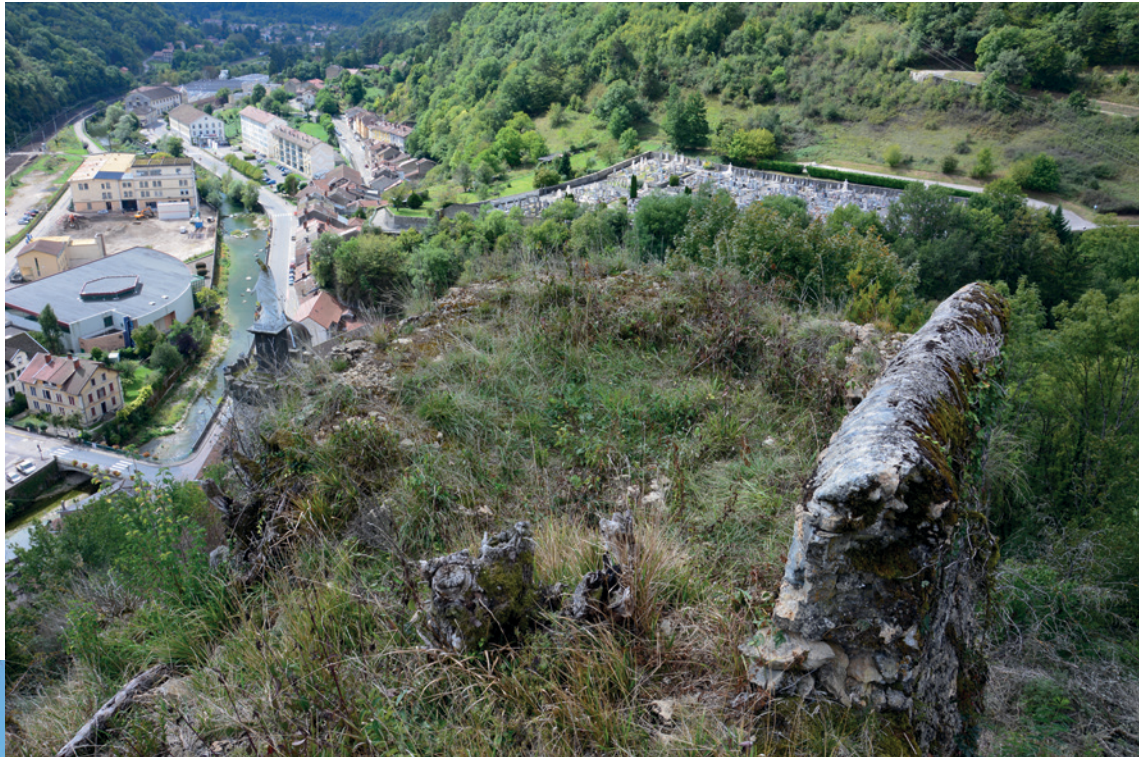
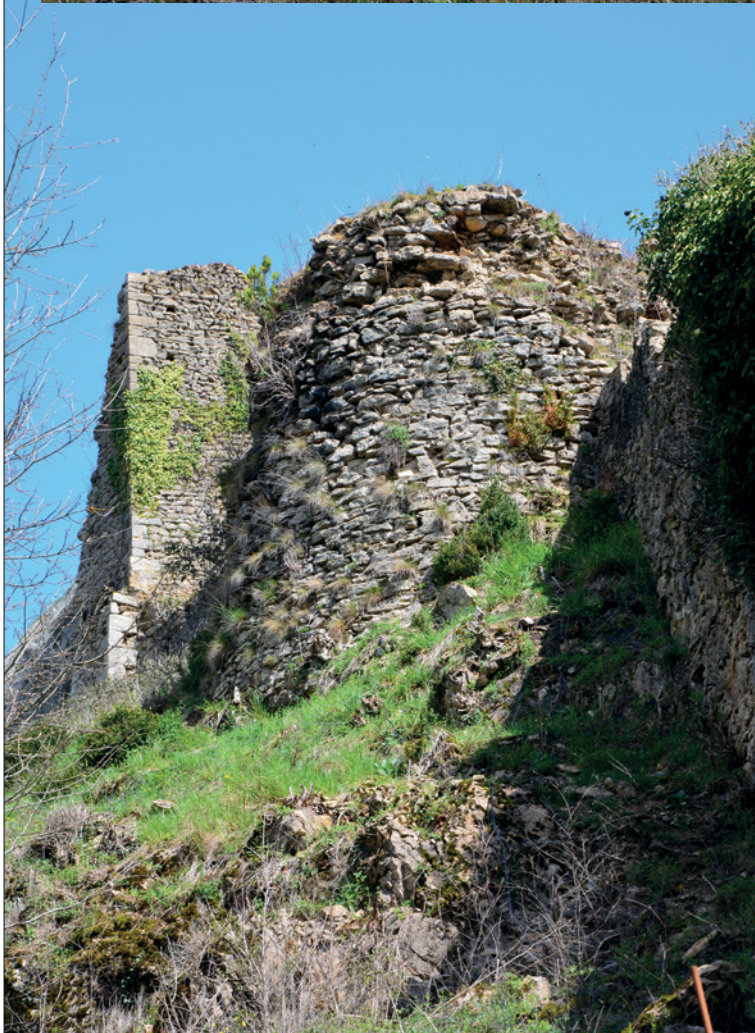
1. Arase de la tour ronde située au milieu de la courtine sud-ouest.

Parement extérieur de la tour ronde.

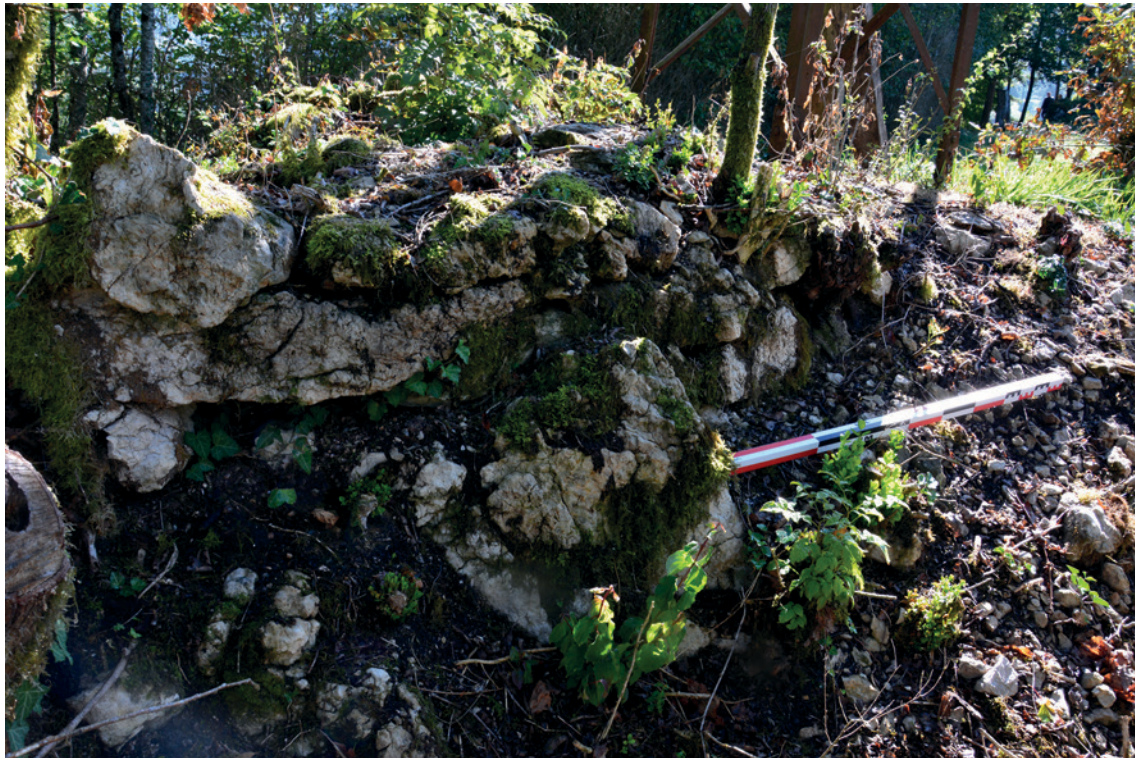
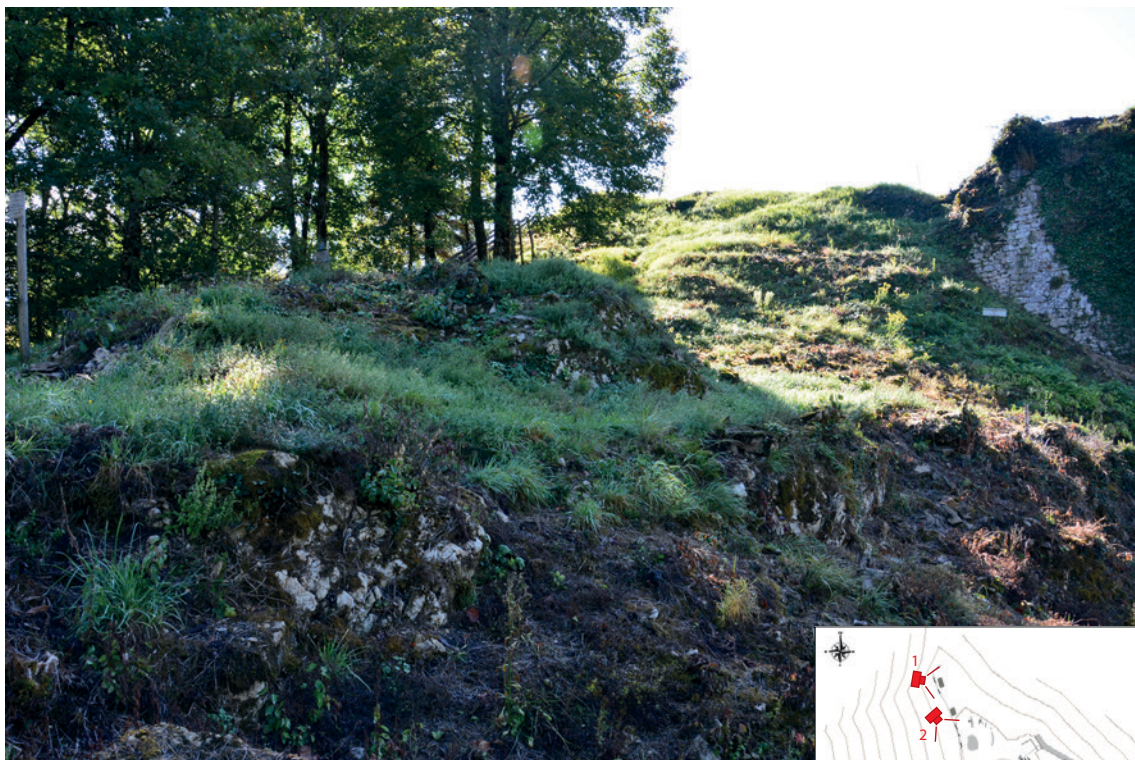
1. (en haut) Affleurement calcaire et/ou vestige de mur (?) au nord de la cour haute (sous le socle du pylone électrique).

2. (en bas) Affleurement calcaire au nord de la cour haute.

Fig. 21 : Affleurements rocheux et vestiges douteux de structures au nord de la cour haute. Clichés : L. D'Agostino.

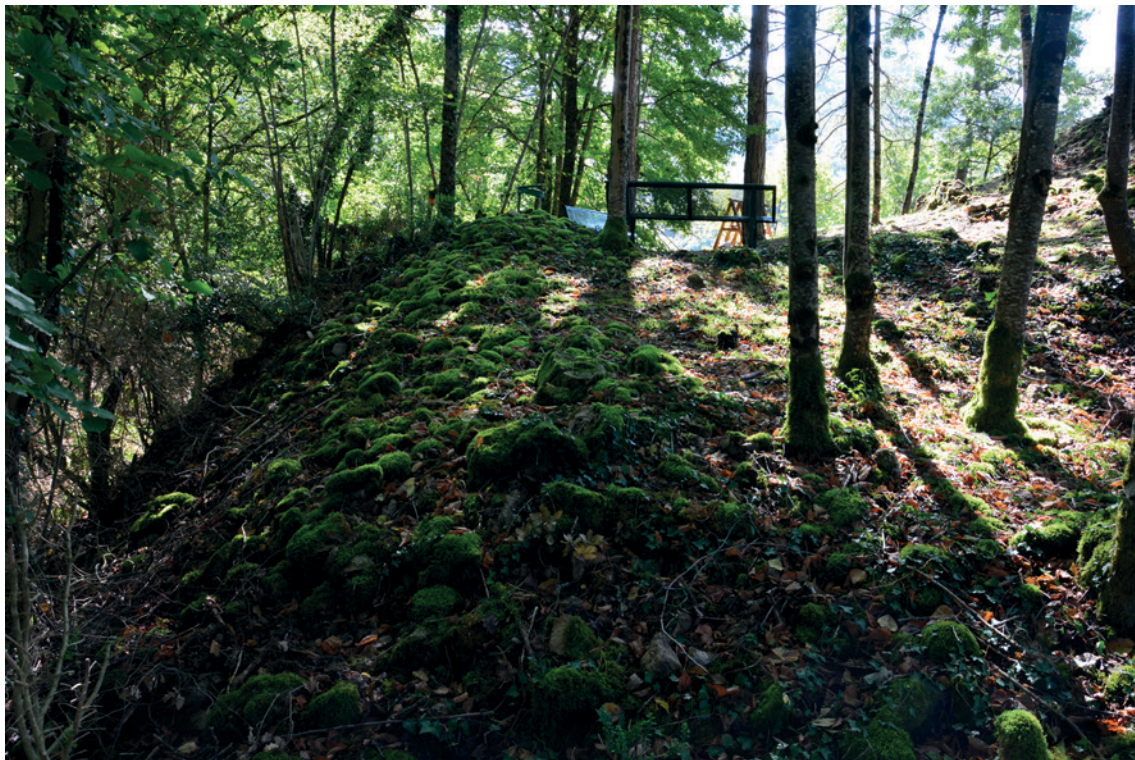
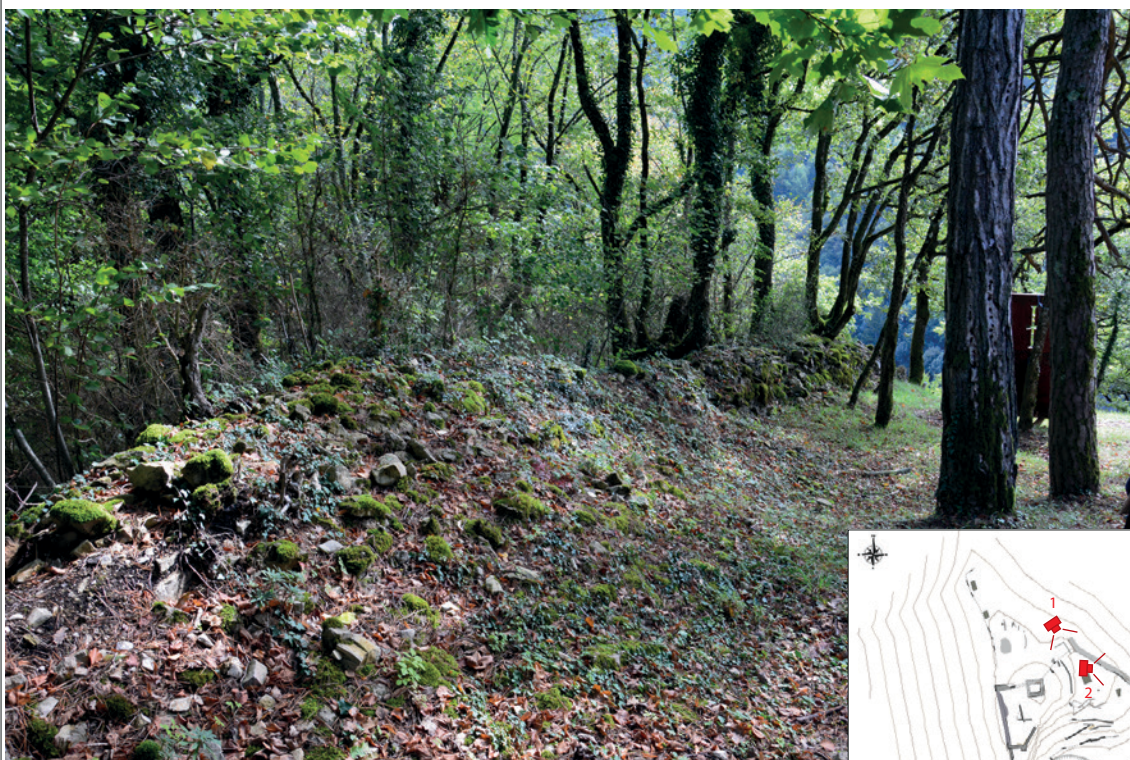
1. Gravats à l'emplacement de la courtine orientale.

2. Cône de gravats et portions de parement au niveau de la courtine orientale.

Fig. 23 : Courtine sud-est. Clichés : E. Chauvin-Desfleurs et L. D'Agostino.
