LES FORTIFICATIONS MÉDIÉVALES DE SAINT-RAMBERT-EN-BUGEY (AIN)

LE CHÂTEAU DE CORNILLON ET LA BÂTIE DE LUISANDRE

PROSPECTION THÉMATIQUE

RAPPORT FINAL D'OPÉRATION
SÉRIE MOYEN ÂGE

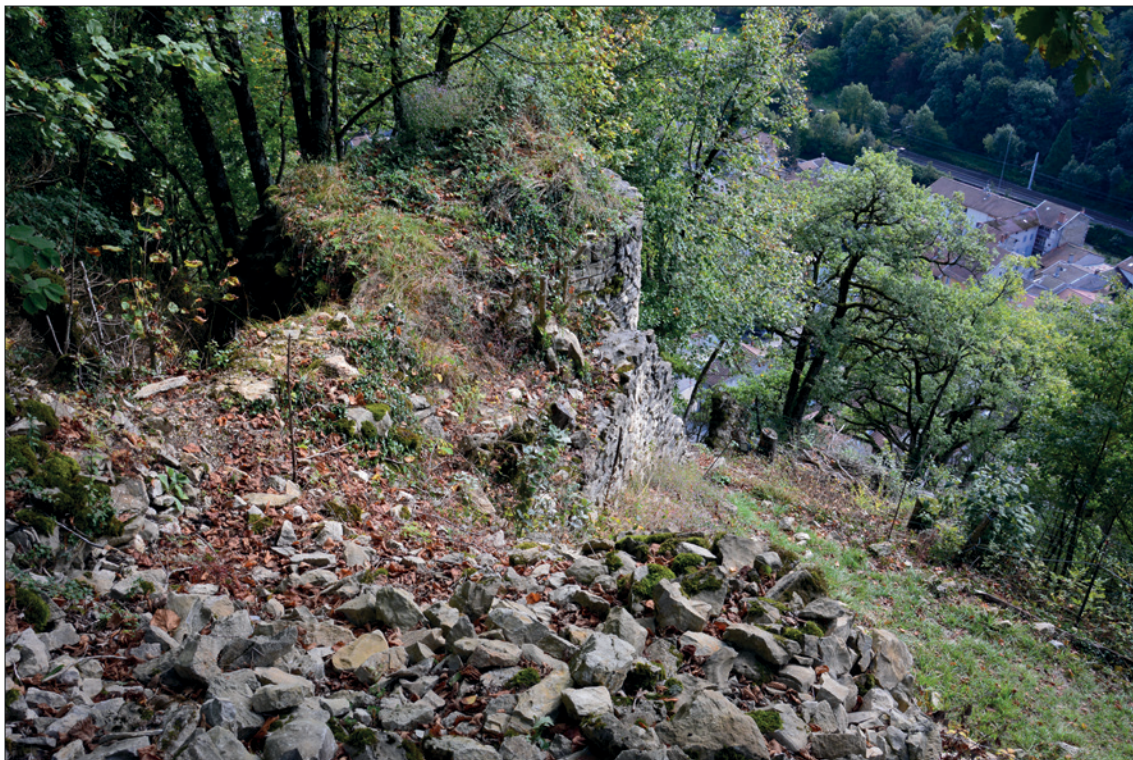
1. Tour ronde sud-est.

Fig. 24 : Tour sud-est et vestiges de courtine de la terrasse sud-est. Clichés : E. Chauvin-Desfleurs et L. D'Agostino.

- la tour ronde sud-est a été restaurée dans le cadre d'un chantier Concordia au début des années 2000 (**fig. 24**) ; nous pourrions regretter l'emploi du ciment pour le rejointoiement, qui peut provoquer des problèmes de rétention d'humidité à l'intérieur des murs.

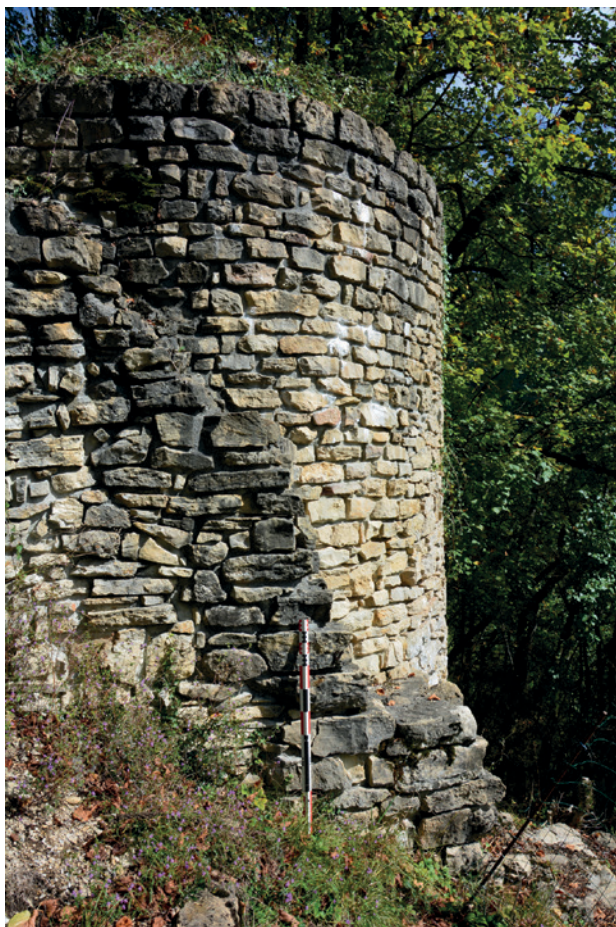
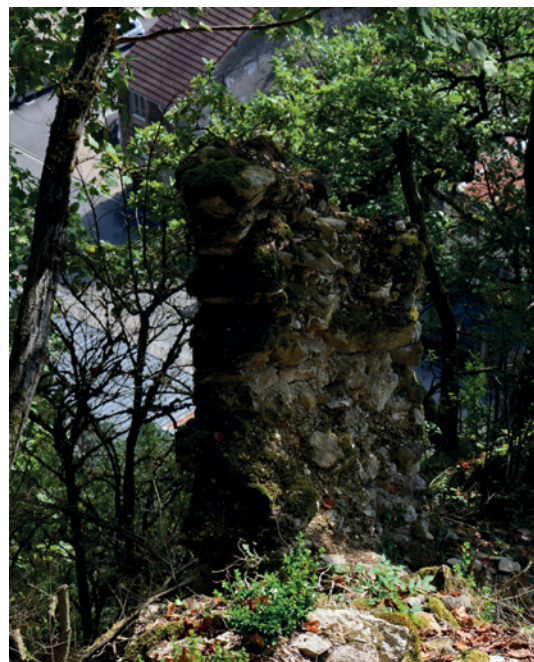
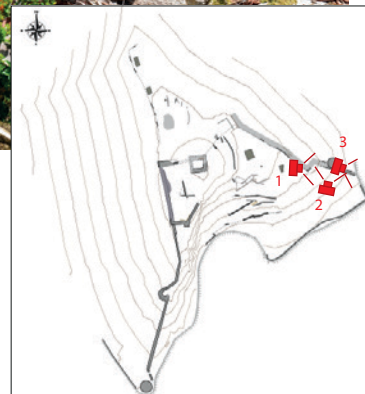
2. Détail de la partie restaurée.

3. Portion de courtine à l'extrémité sud-est du site.

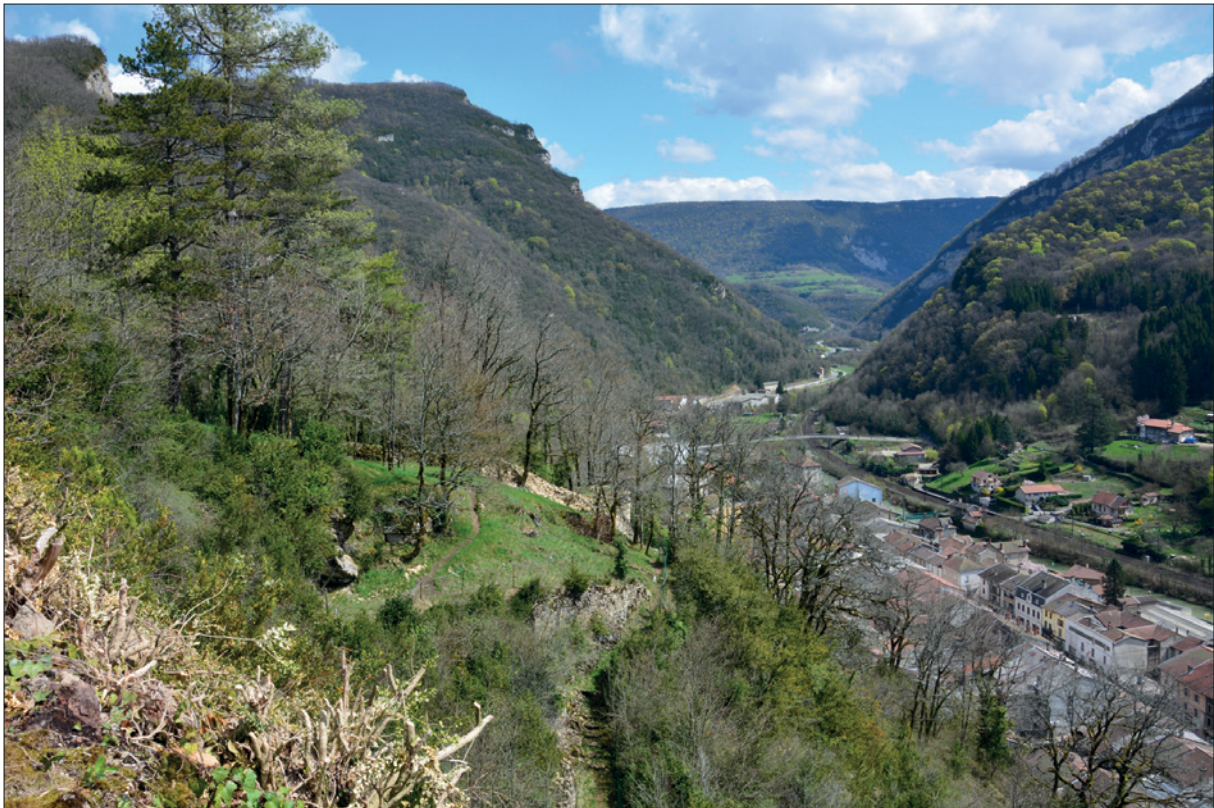
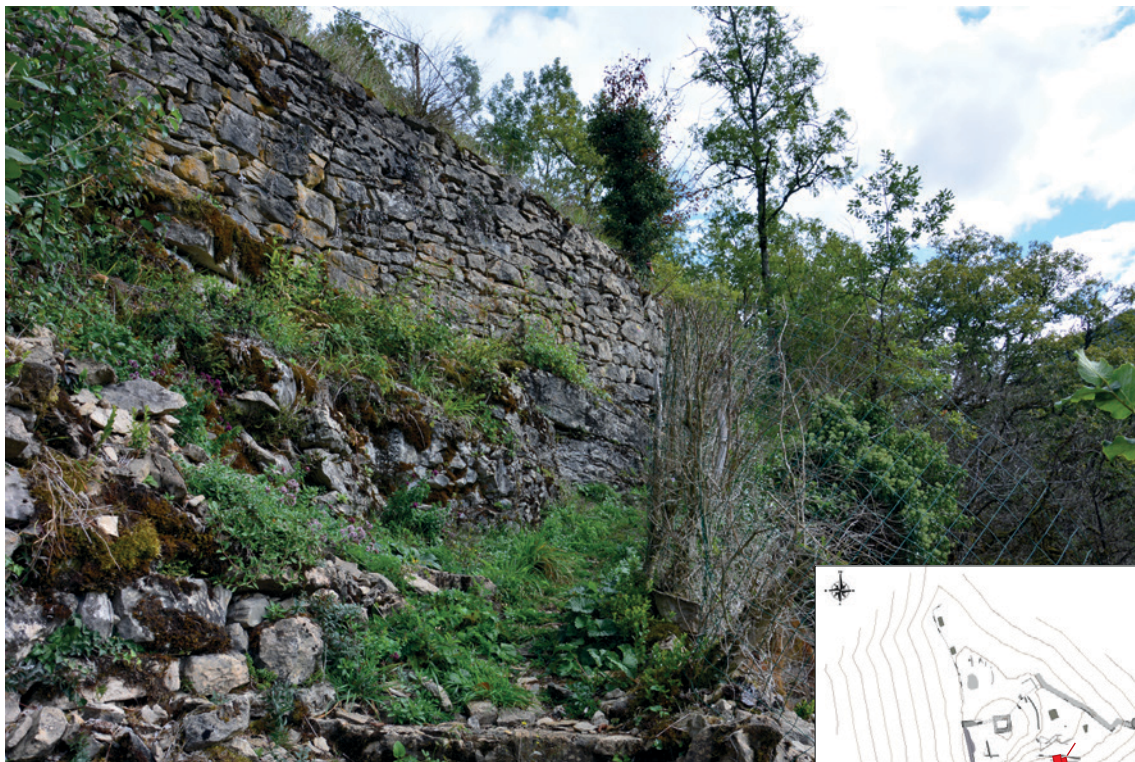
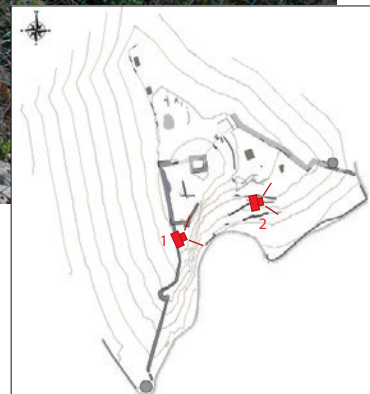
Fig. 25 : Terrasses sud-est. Clichés : E. Chauvin-Desfleurs et L. D'Agostino.

1. Terrasses sud-est depuis la courtine sud-ouest et vue sur la vallée de l'Albarine.

2. Mur de terrasse (ancienne courtine ?) sous la grotte.

Les multiples murs de soutènement de terrasses ou vestiges de courtines successives visibles dans la partie sud-est du site sont les plus dégradés. Certaines de ces constructions étaient manifestement en pierre sèche

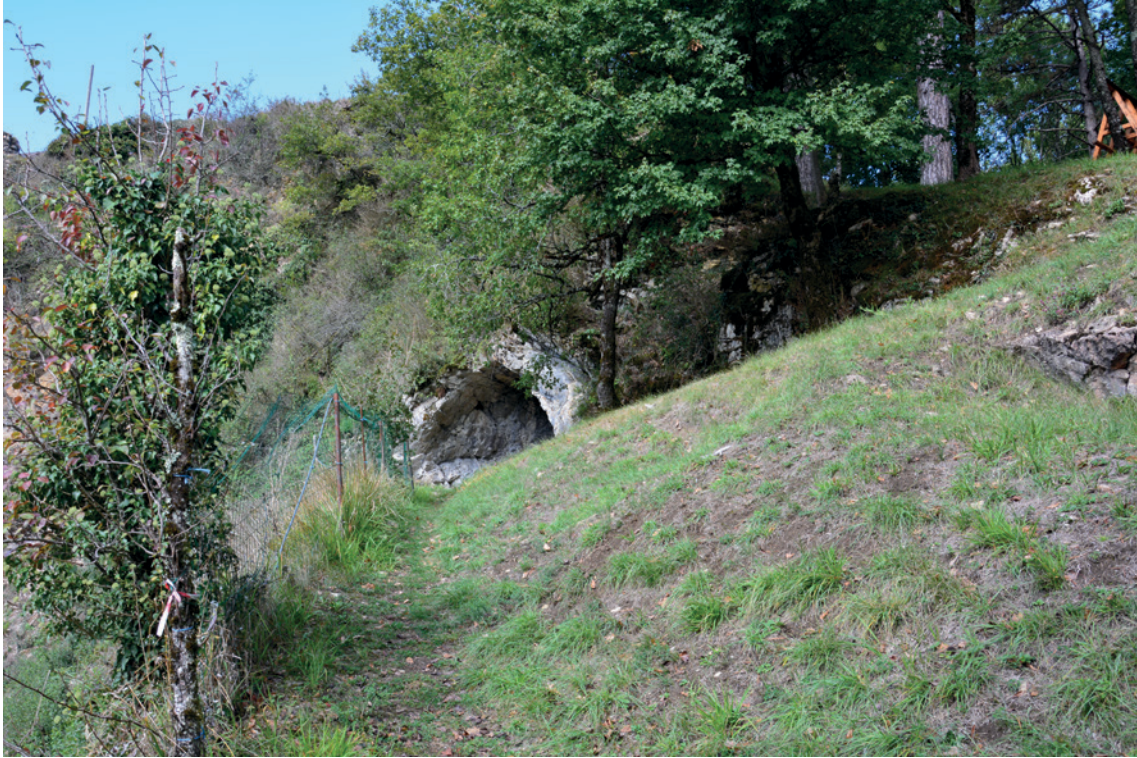
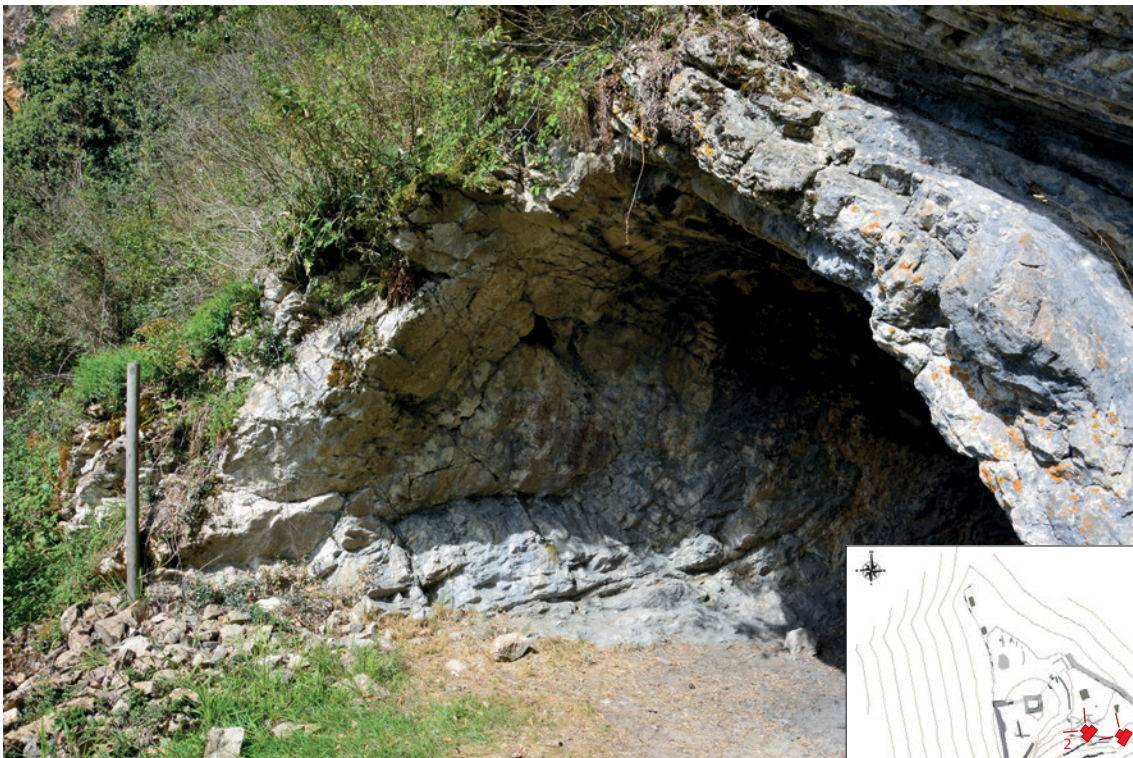
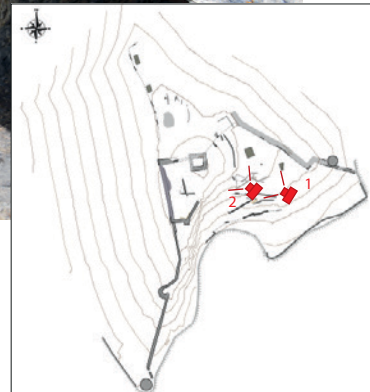
Fig. 26 : La grotte sous la cour haute. Clichés : E. Chauvin-Desfleurs et L. D'Agostino.

1. Secteur de la grotte.

2. Détail de la grotte.

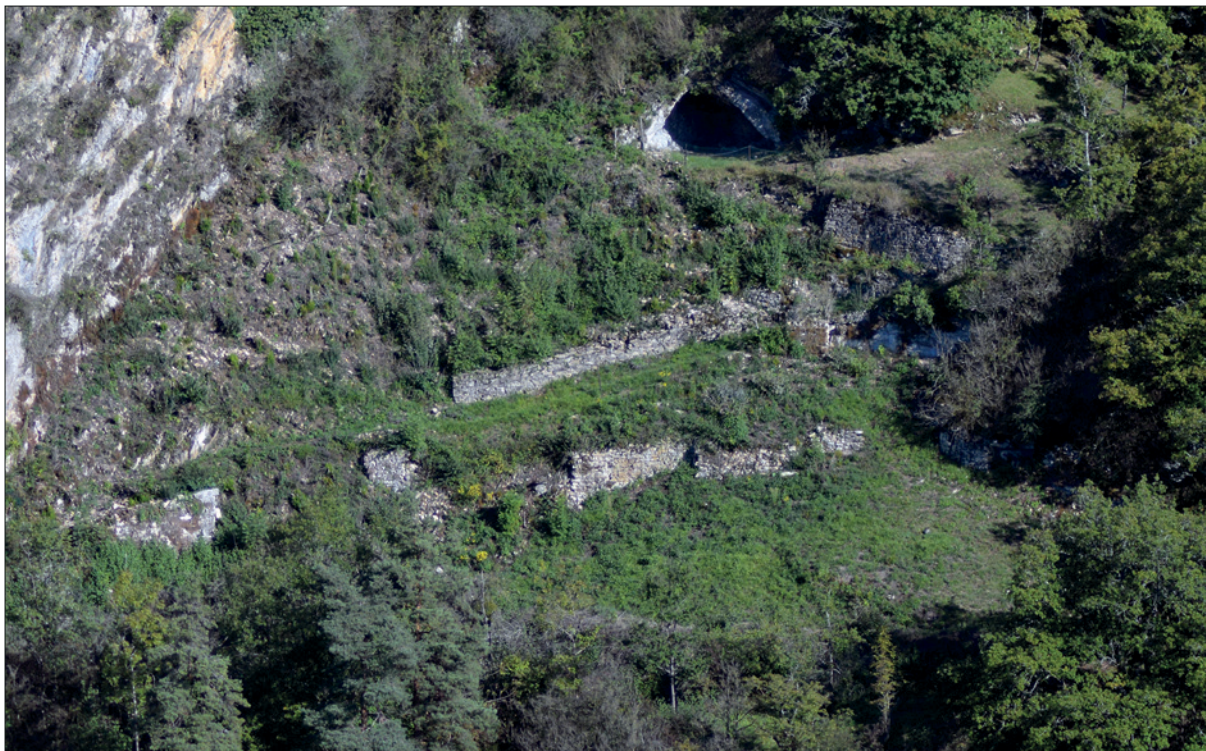
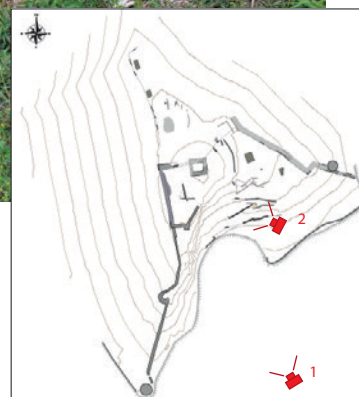
Fig. 27 : Terrasses sud-est. Clichés : L. D'Agostino.

Plusieurs murs de terrasse sont en outre visibles de part et d'autre du chemin qui traverse le site sur son flanc sud (**fig. 27**). Ces terrasses permettaient d'atténuer les dénivellations et de rendre utilisables le terrain mais il est difficile en l'état de proposer une interprétation de leur datation. Appartenaient-elles aux structures du château et de ses basses cours ou ont-elles été construites tardivement, à l'image des

1. Ensemble de murs de terrasses au sud-est du site, sous la grotte.

2. Détail des terrasses sous le chemin sud.

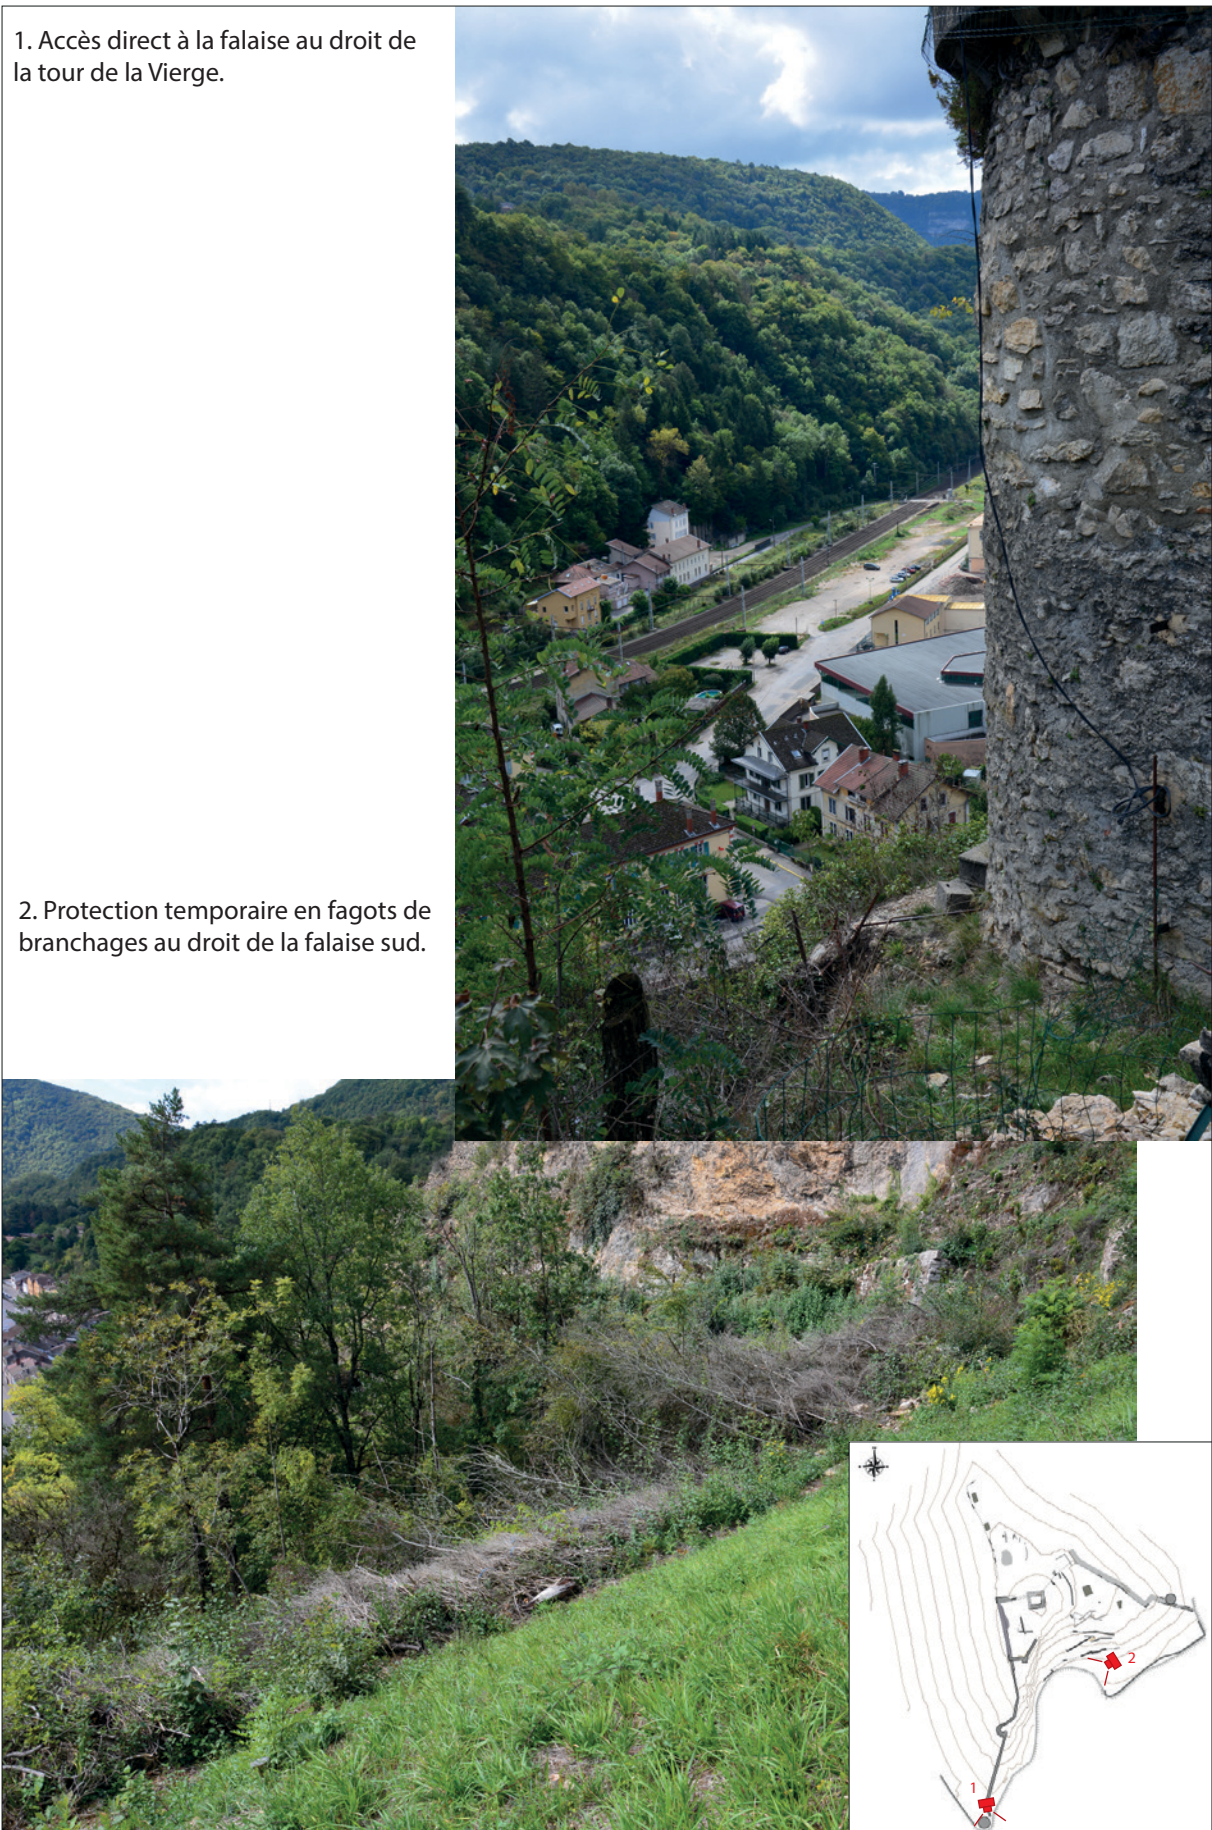
- au niveau de la tour de la Vierge, où la falaise est immédiatement en bordure de la tour et où les dispositifs de protection sont régulièrement dégradés et détruits ;

Fig. 28 : Accès à la falaise sous la tour de la Vierge et protection en fagots de branchages. Clichés : L. D'Agostino.

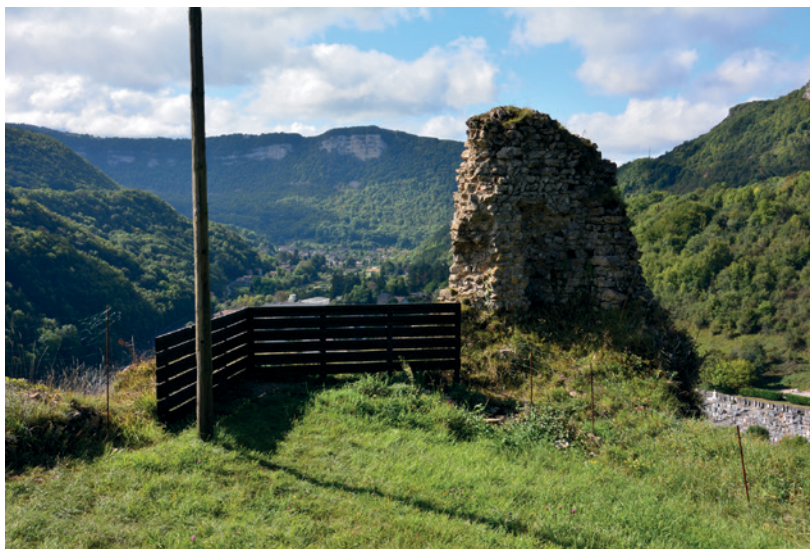
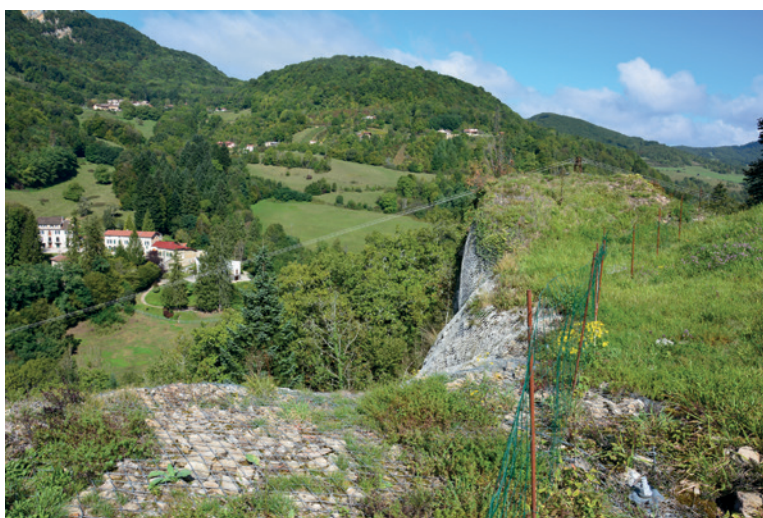
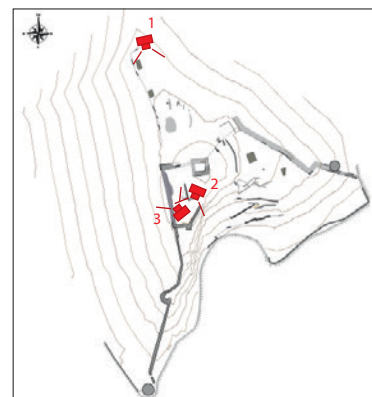
Fig. 29 : Accès nord et dispositifs de protection dans la cour haute. Clichés : L. D'Agostino.

De là, un premier chemin monte à travers le cône d'éboulis de la tour maîtresse, entièrement végétalisé, vers la cour haute (**fig. 12**). Bien qu'assez raide, ce chemin est très praticable. La cour haute est plate et présente actuellement peu de risques pour les visiteurs. Les courtines périphériques et les murs de la tour carrée sont arasés presque au niveau du sol, sauf l'angle sud-ouest de la cour. Les risques de chute sont globalement bien protégés (**fig. 29**) :

1. Escalier d'accès nord.

2. Barrières de protection de la cour haute : rembarde bois et grillage.

3. Barrières de protection de la cour haute à l'ouest et confortement de la courtine ouest (filet pare-gravois et béton projeté).

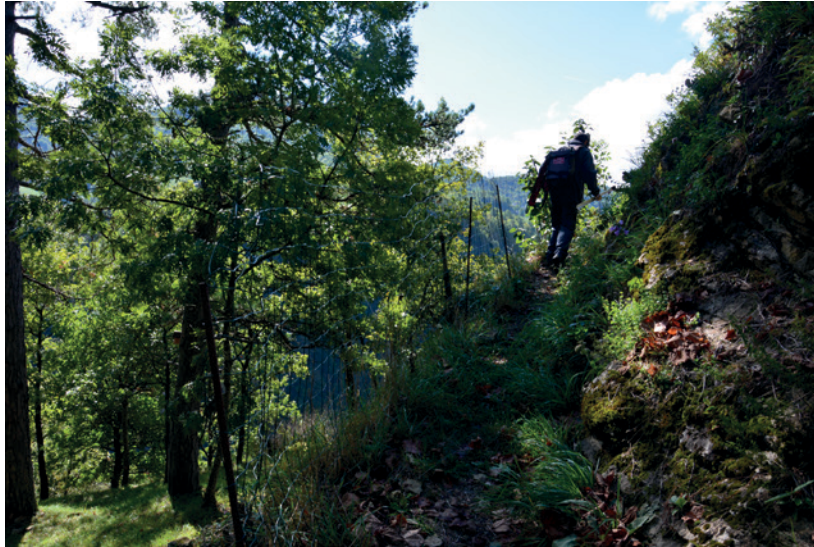
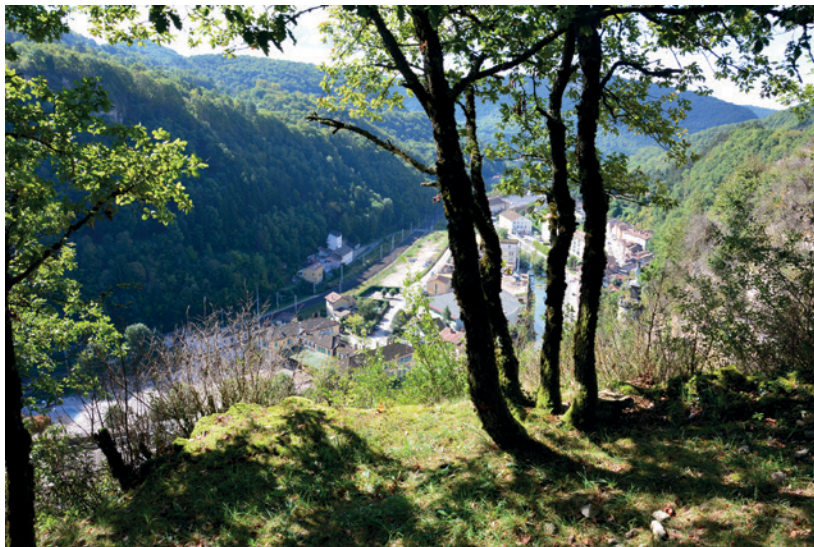
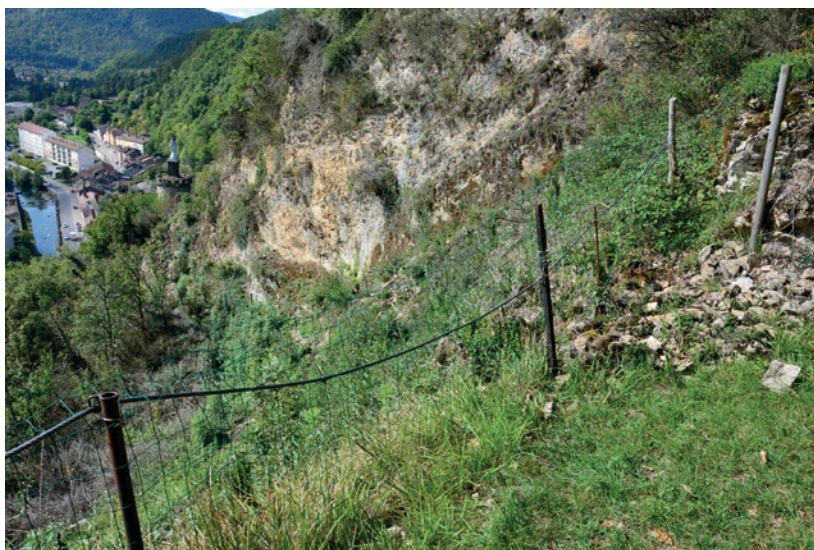
Fig. 30 : Cheminements et dispositifs de protection. Clichés : L. D'Agostino.

À partir de l'angle sud-est de la tour, un chemin redescend en serpentant dans le cône d'éboulis de la tour vers l'est. Il rejoint ainsi le chemin d'accès principal au niveau d'une petite plateforme où sont posés deux bancs. Dans la descente, les escarpements assez raides sont assez bien protégés, mais pas toujours suffisamment (**fig. 30**).

1. Protection du chemin d'accès est à la cour haute.

2. Barre rocheuse accessible au-dessus de la grotte.

3. Protection de la plateforme devant la grotte.

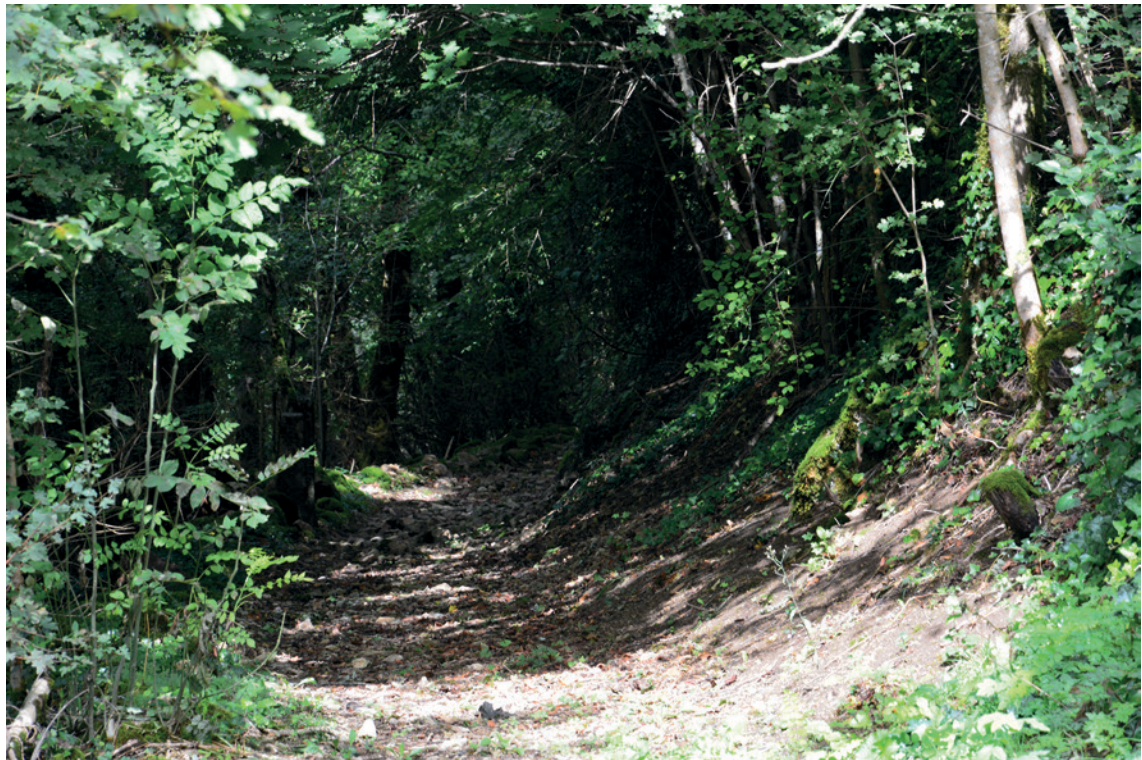
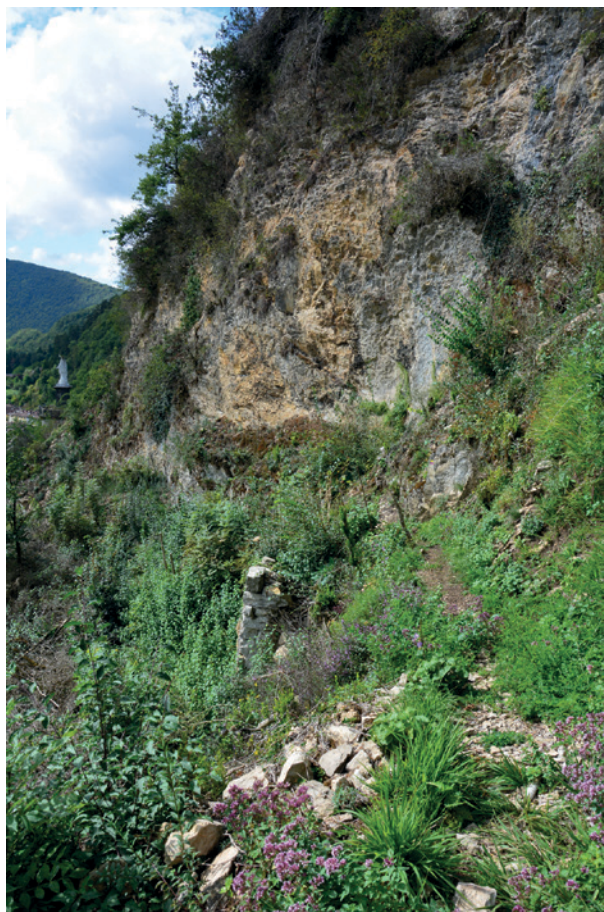
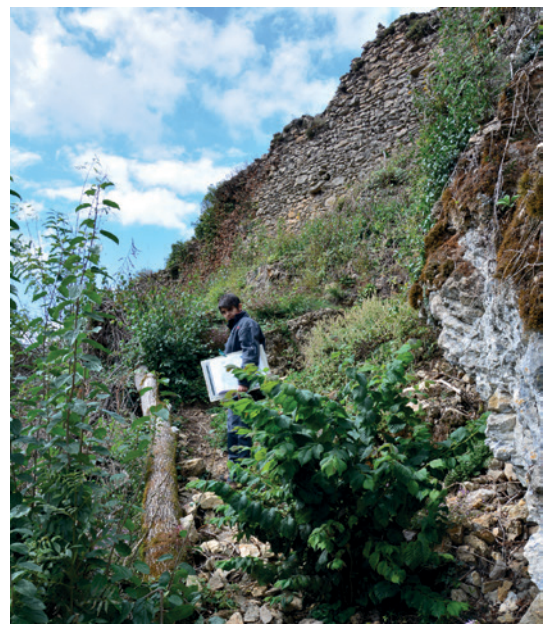
Fig. 31 : Chemin ouest et chemin sud. Clichés : L. D'Agostino.

1. Chemin ouest.

2. Chemin sud passant sous la falaise et la courtine sud-ouest.

3. Passage sous la courtine sud-ouest.

et arrivant au niveau de la tour de la Vierge au sud-ouest du site (**fig. 31**).

- des chutes de pierre venant de la courtine sud-ouest qui couronne toute l'arête rocheuse ;
- un risque de chute dans certaines portions du chemin qui sont aujourd'hui mal sécurisées. Une barrière en métal et grillage semble avoir été présente, mais seuls subsistent les poteaux sur une section d'environ 40 m au centre du parcours. Plusieurs murs de terrasses très dégradés sont présents dans ce secteur et forment autant de promontoires sur lesquels il est facile de monter mais qui risquent de s'effondrer.

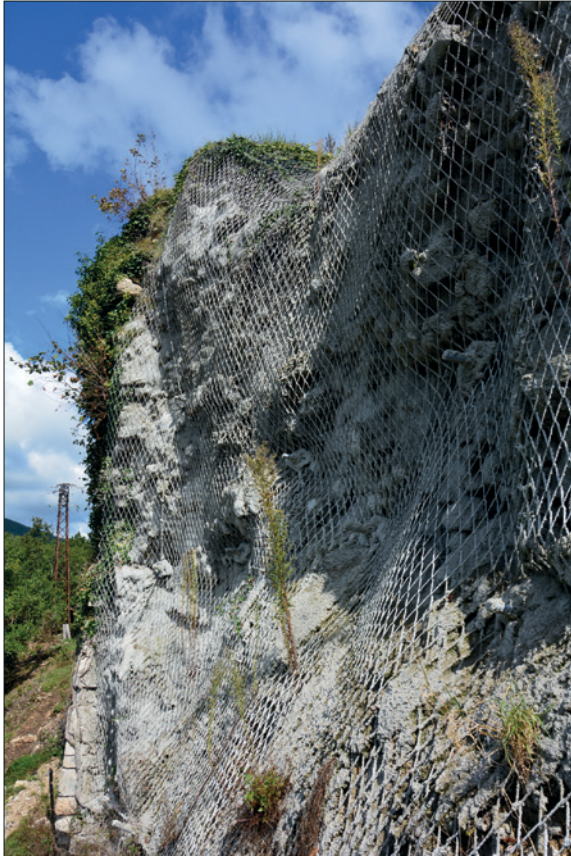
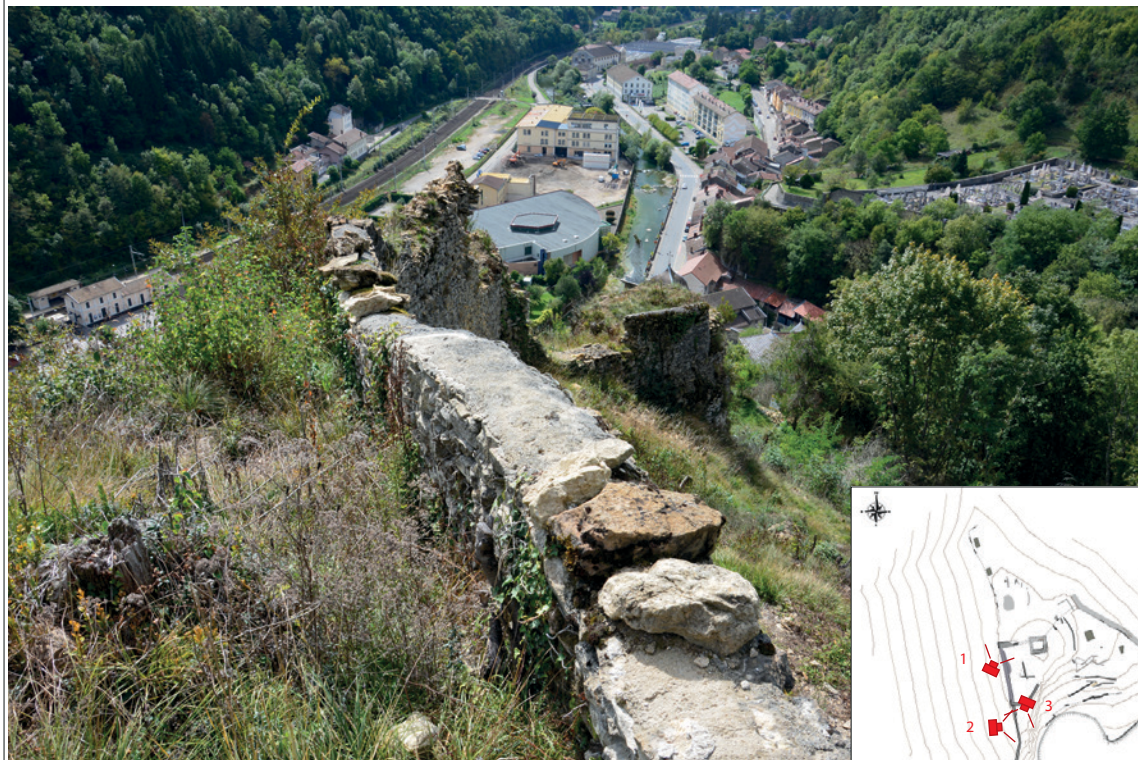
1. Pare-gravois au niveau du parement extérieur de la courtine ouest de la cour haute.

2. Restauration ancienne de la courtine sud-ouest.

3. Restauration ancienne de la courtine sud-ouest, couvertine dégradée.

Fig. 33 : Etat des maçonneries : cour haute et courtine sud-ouest. Clichés : E. Chauvin-Desfleurs et L. D'Agostino.

- Au sud de la cour haute, la courtine sud-ouest a été en partie restaurée au ciment vers la fin du XIXe siècle, probablement au même moment que la construction de la Vierge sur la tour sud-ouest. La partie nord de la courtine est en effet enduite et son sommet consolidé par une couvertine au ciment sur une longueur de 12 m environ. Cette restauration est aujourd'hui assez dégradée, la couvertine est fissurée et se délite par endroits. La restauration a également concerné la tour située au centre de la courtine sud-ouest, mais là aussi le parapet est en mauvais état.

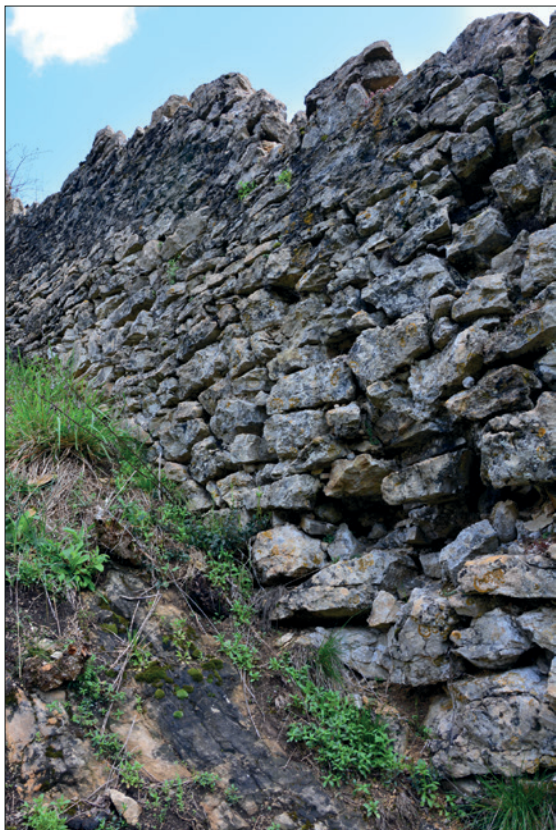
1. Base du parement sapée par l'érosion et des chutes de blocs.

Le reste de la courtine sud-ouest est sans doute la zone la plus menaçante du site (**fig. 34**). De multiples lacunes sont visibles dans les parements notamment au niveau de la tour ouverte à la gorge, ainsi que des fissures. Le mortier est lessivé et les joints très creux. Au sommet du mur, de nombreux moellons sont en équilibre instable et menacent de tomber. Ces chutes de pierres menacent directement le sentier qui longe le mur à l'ouest, mais aussi le chemin de randonnée qui longe la falaise au sud-est.

Il est donc souhaitable, à défaut de pouvoir engager des travaux, de maintenir les visiteurs à l'écart de ces maçonneries.

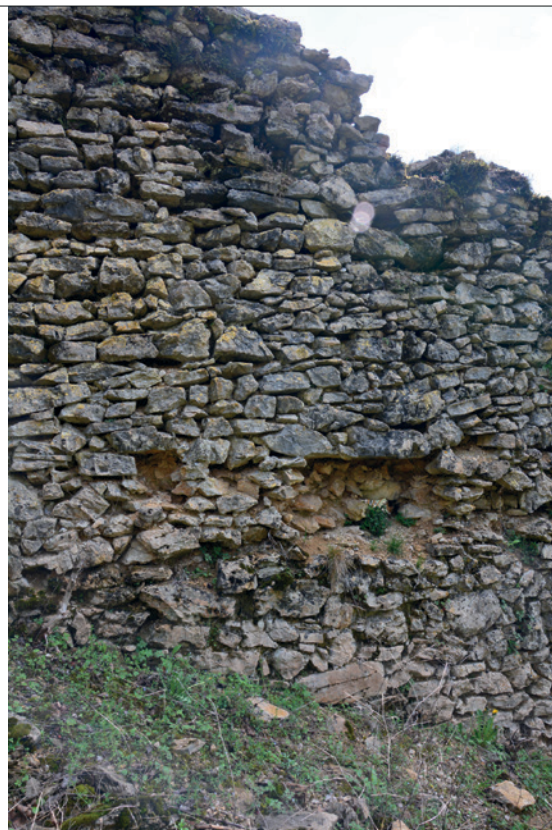
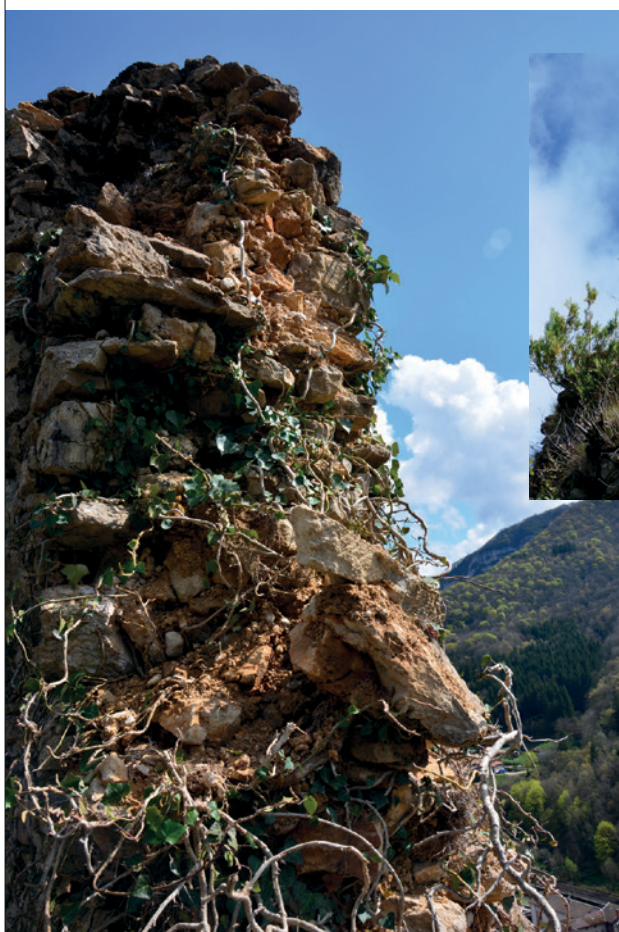
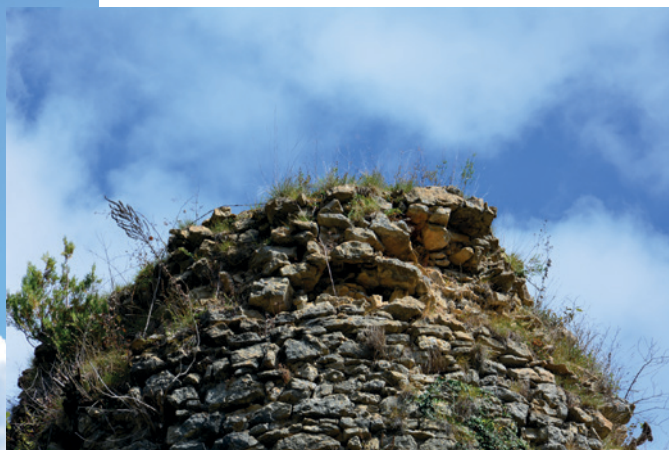
Fig. 34 : Etat des maçonneries : courtine sud-ouest. Clichés : L. D'Agostino.

2. Lacunes dans le parement ouest.

3. Pierres en délit au sommet de la tour ronde.

4. Mortier lessivé et blocs en équilibre.

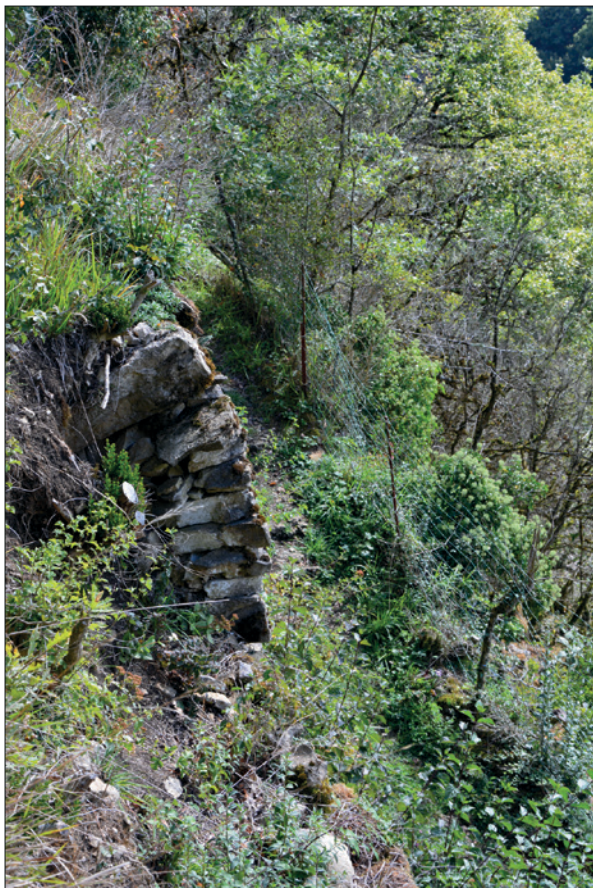
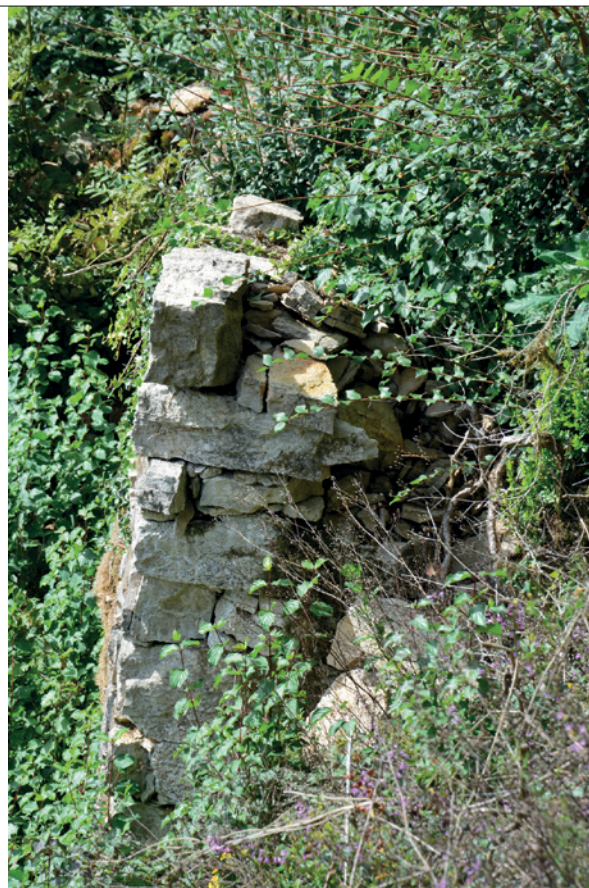
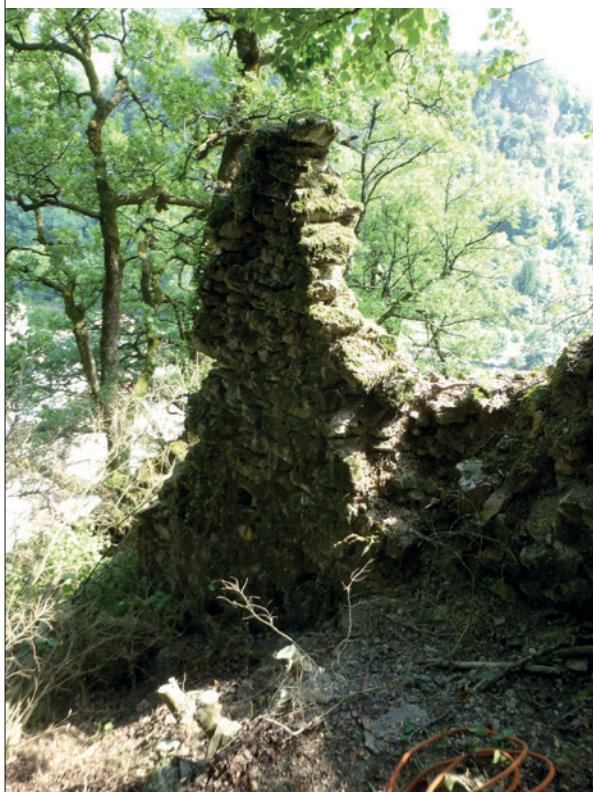
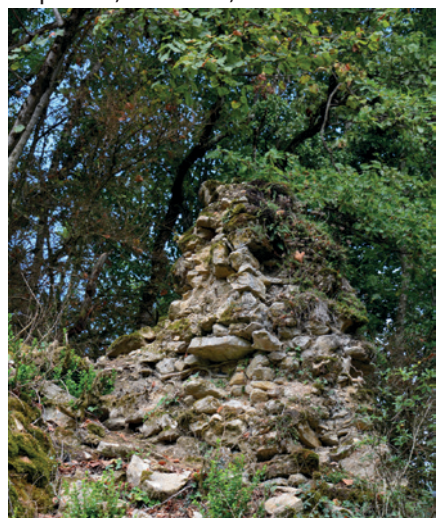
Fig. 35 : Etat des maçonneries : terrasses sud-est. Clichés : L. D'Agostino et D. Pujol.

1. Moellons en équilibre, sans liant, au-dessus du chemin sud.

2. Moellons en équilibre, sans liant, sous le chemin sud.

3. Fragment de courtine près de l'angle sud-est du site (vue du nord-est).

4. Fragment de courtine près de l'angle sud-est du site (vue du sud).
Cliché : D. Pujol.

et leur effondrement partiel, qui crée des discontinuités dans les tracés des murs, a provoqué des empilements de blocs très instables dont il paraît prudent de rester à l'écart (**fig. 35**).

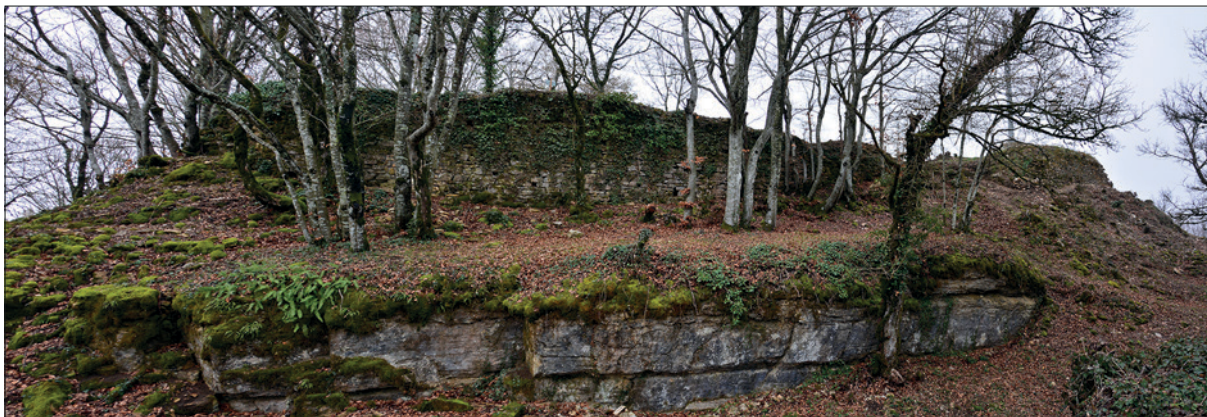
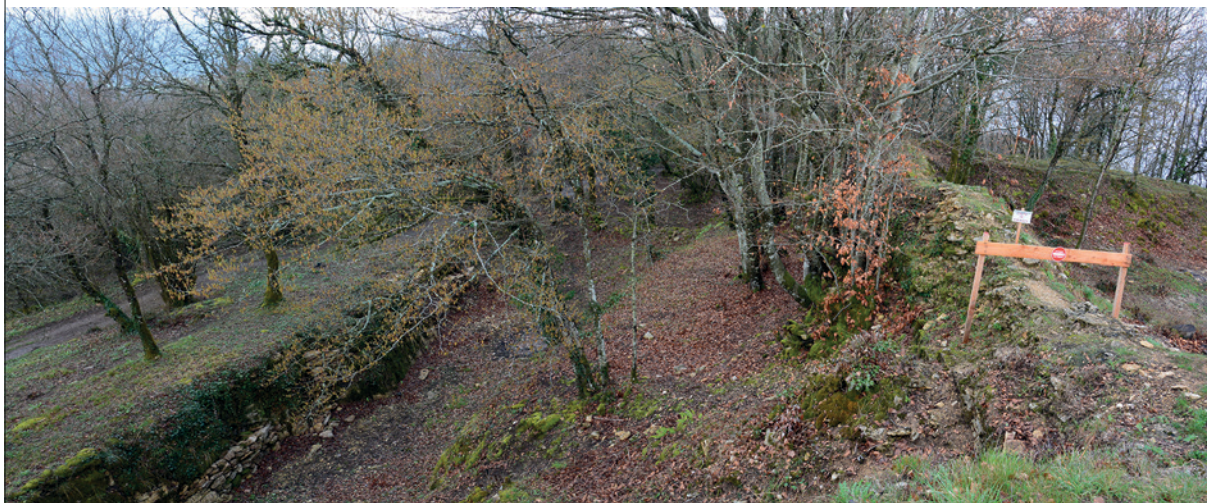
1. Fossé et courtine est en avril 2016, avant déboisement, vus de l'est.

2. Fossé et courtine est en avril 2016, avant déboisement, vus de la tour carrée.

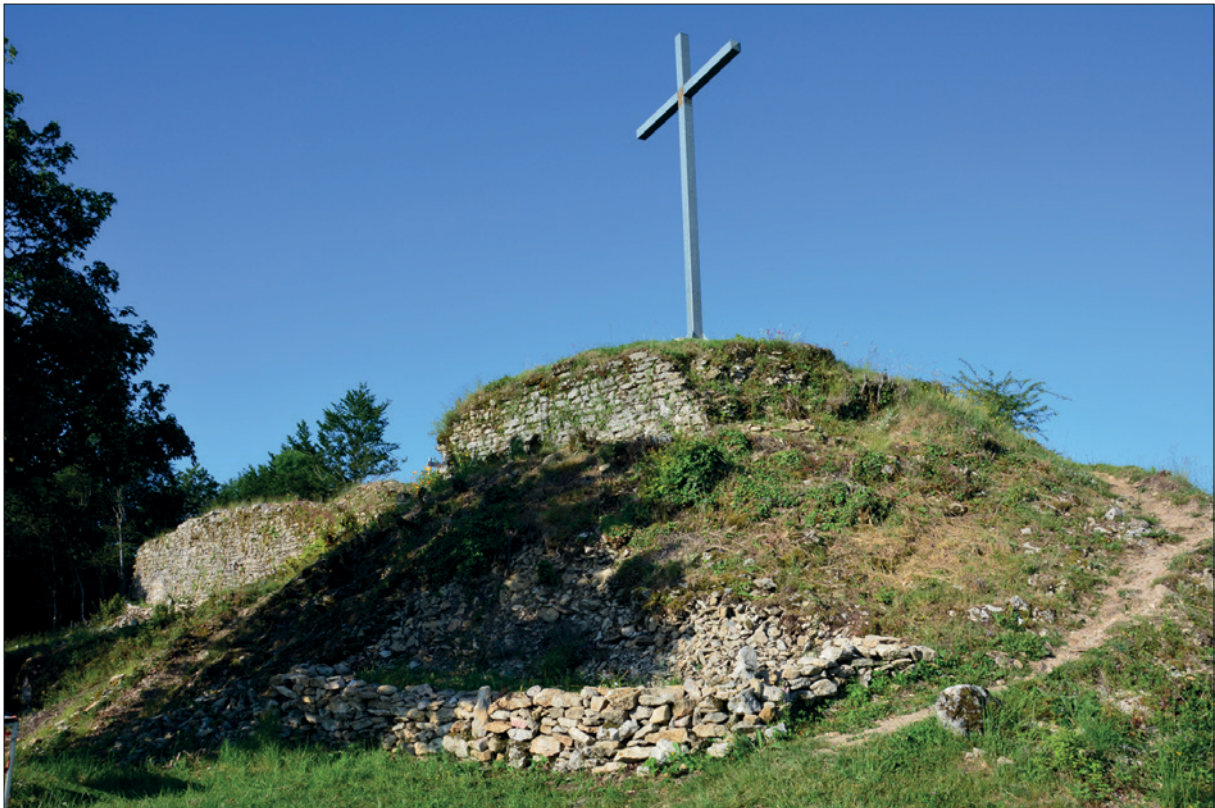
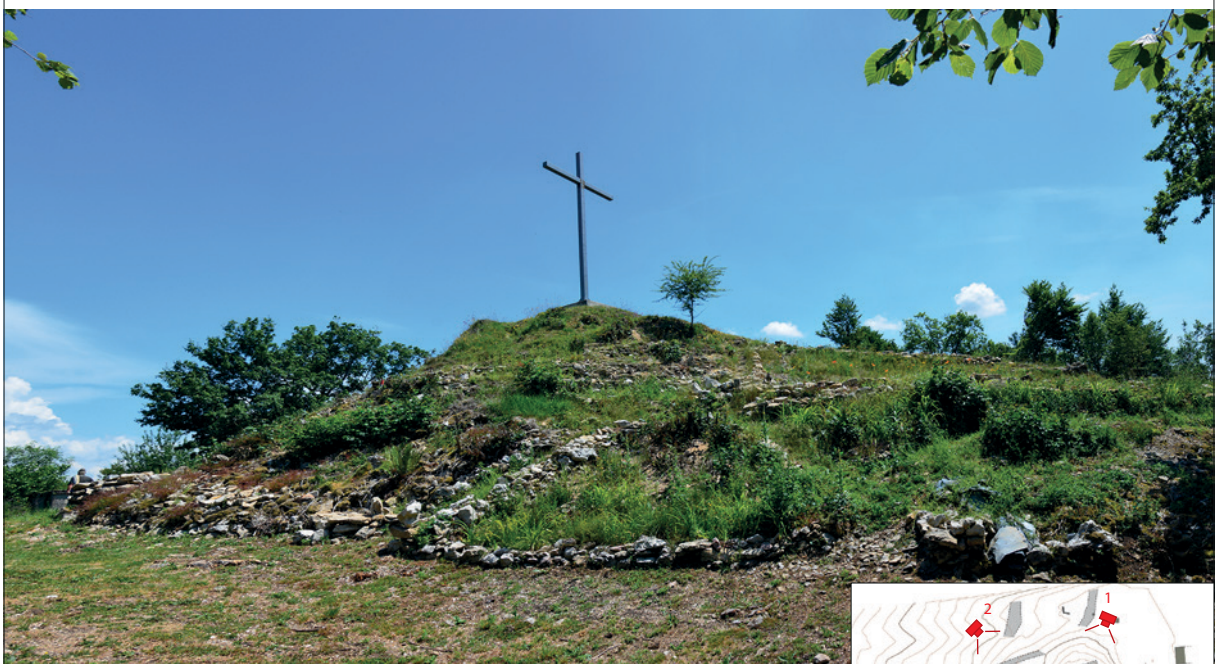
1. Emplacement de la tour carrée vu du nord.

2. Emplacement de la tour carrée vu depuis le fossé nord.

Fig. 38 : Emplacement de la tour de Luisandre. Clichés : L. D'Agostino.
