LES FORTIFICATIONS MÉDIÉVALES DE SAINT-RAMBERT-EN-BUGEY (AIN)

LE CHÂTEAU DE CORNILLON ET LA BÂTIE DE LUISANDRE

PROSPECTION THÉMATIQUE

RAPPORT FINAL D'OPÉRATION
SÉRIE MOYEN ÂGE

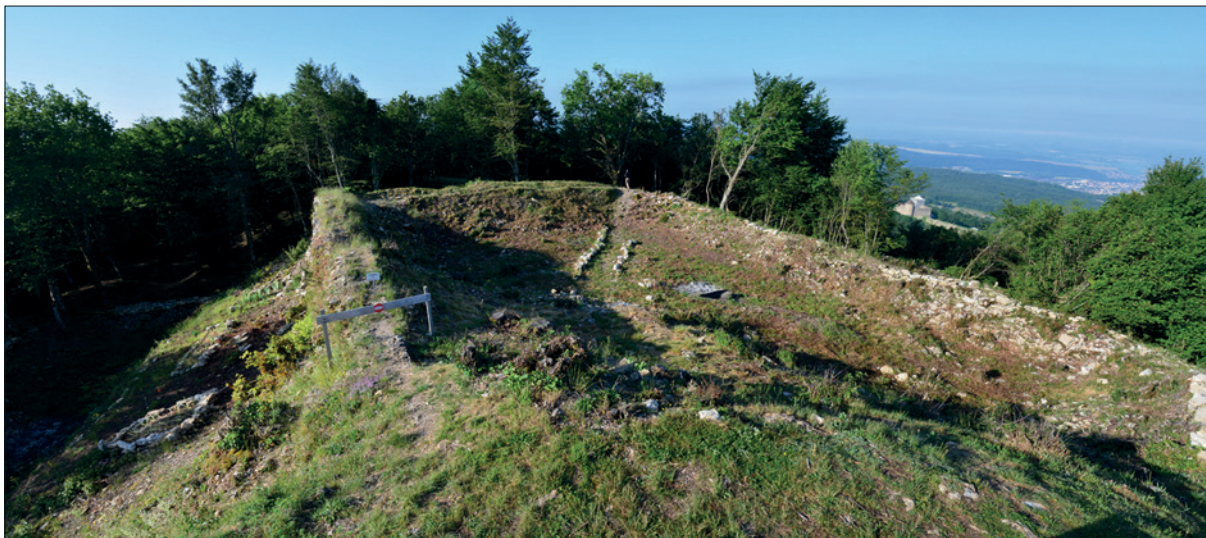
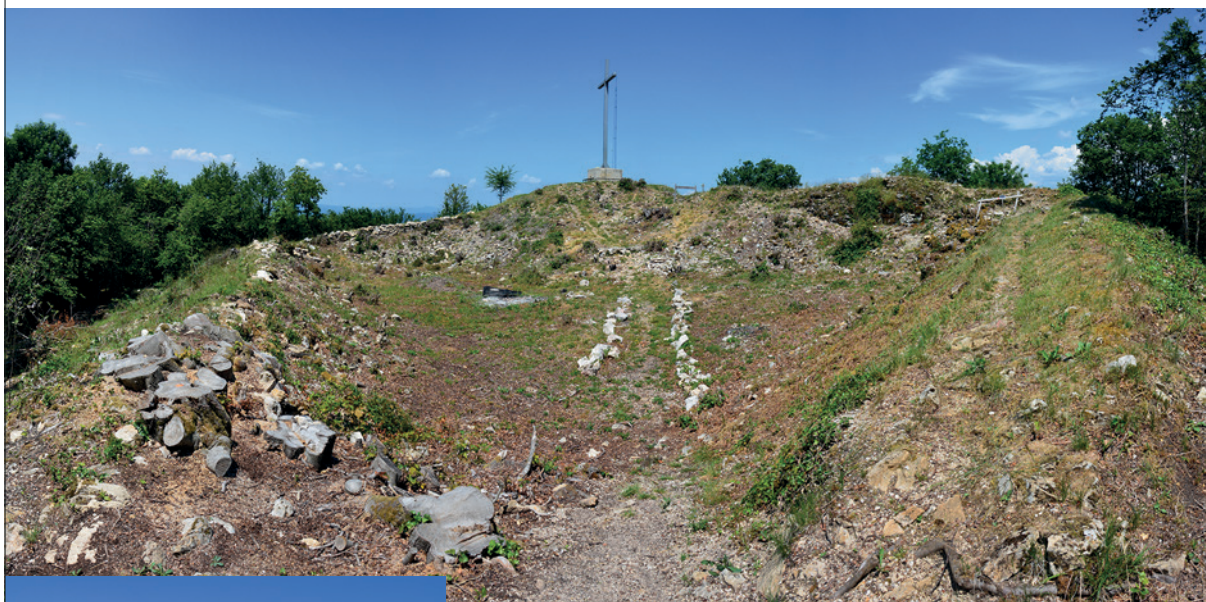
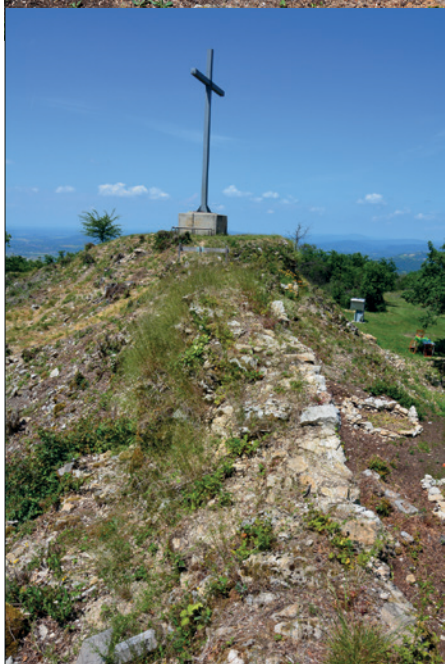
Fig. 39 : La cour centrale de Luisandre. Clichés : E. Chauvin-Desfleurs et L. D'Agostino.

1. Cour centrale vue de la tour carrée.

2. Cour centrale vue du sud-ouest.

3. Arase de la courtine orientale et tour carrée à l'arrière-plan.

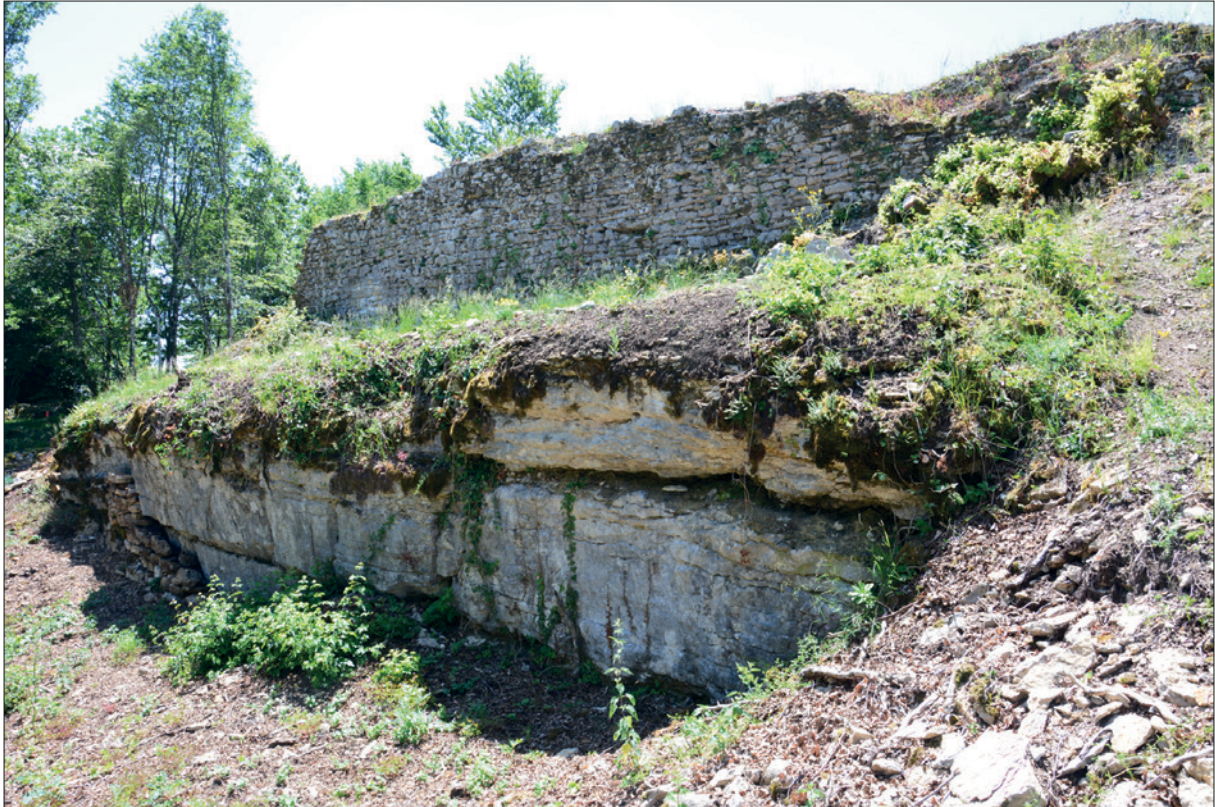
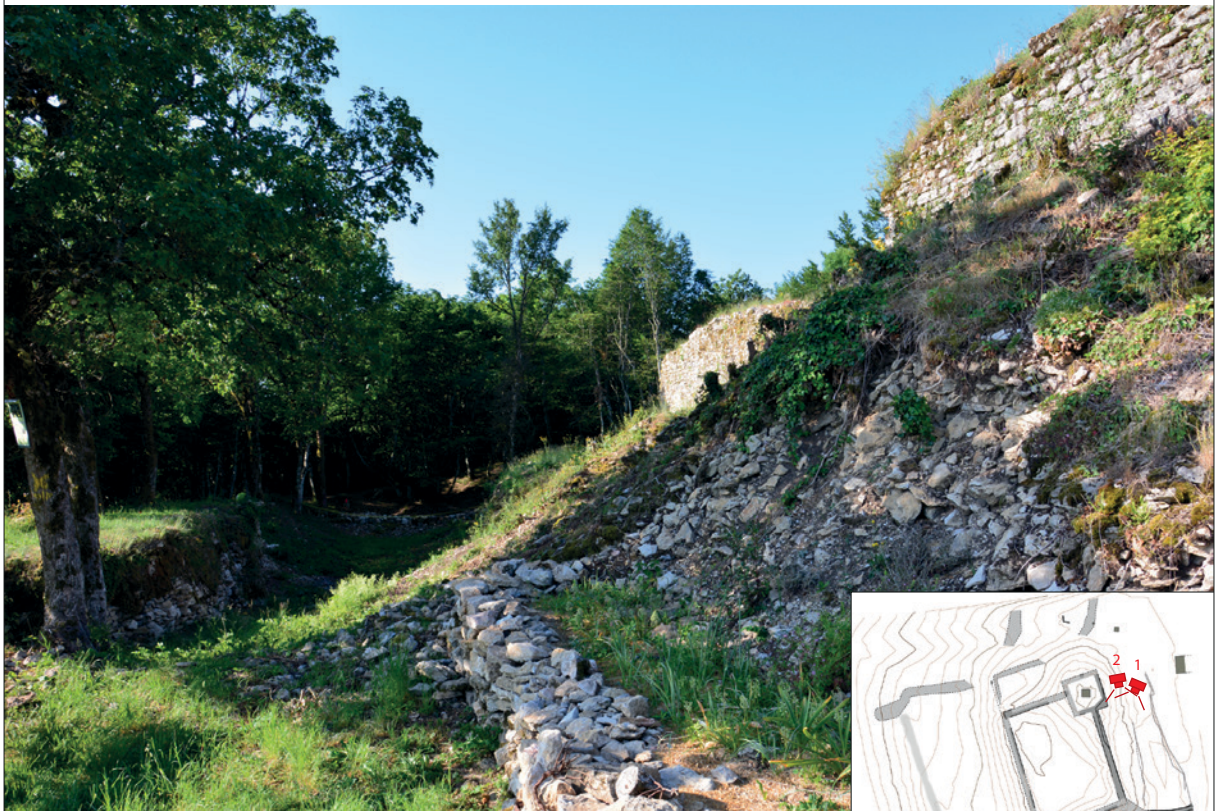
1. Courtine orientale de la cour haute et escarpe du fossé.

2. Emprise du fossé oriental.

Fig. 40 : La courtine orientale et le fossé. Clichés : E. Chauvin-Desfleurs et L. D'Agostino.

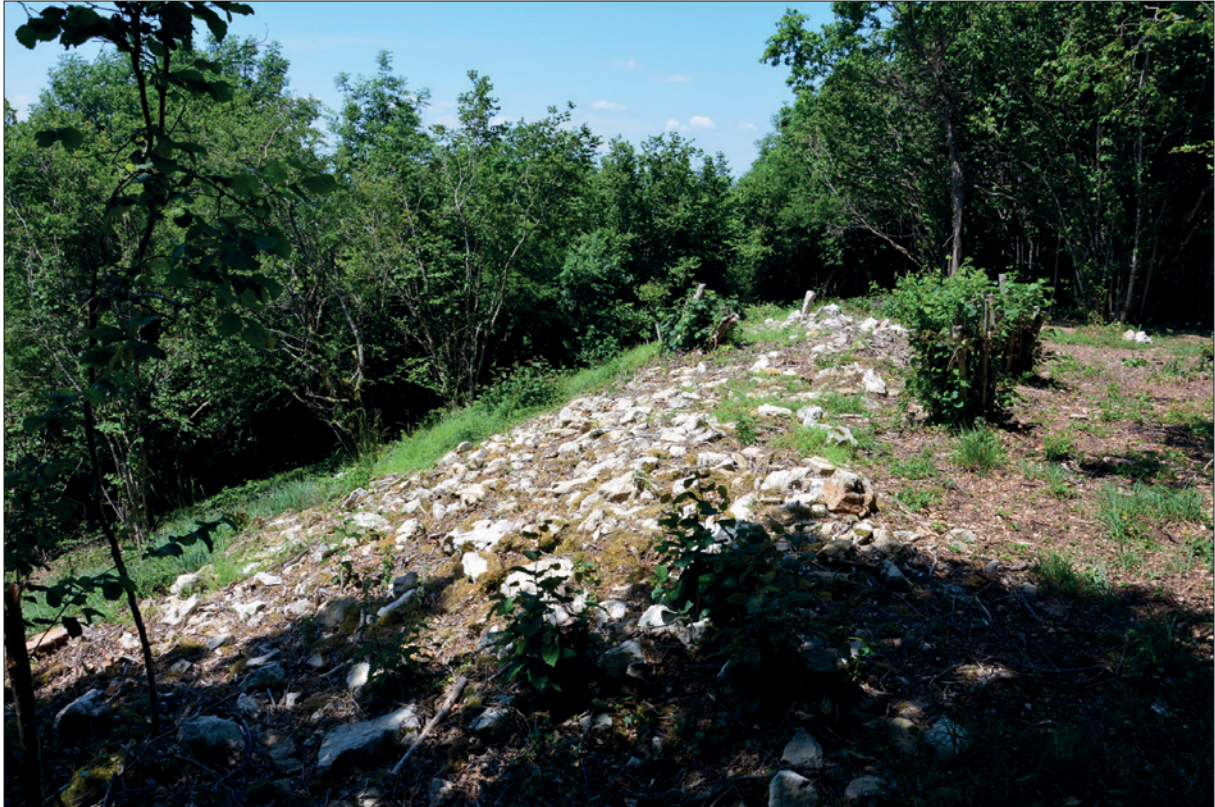
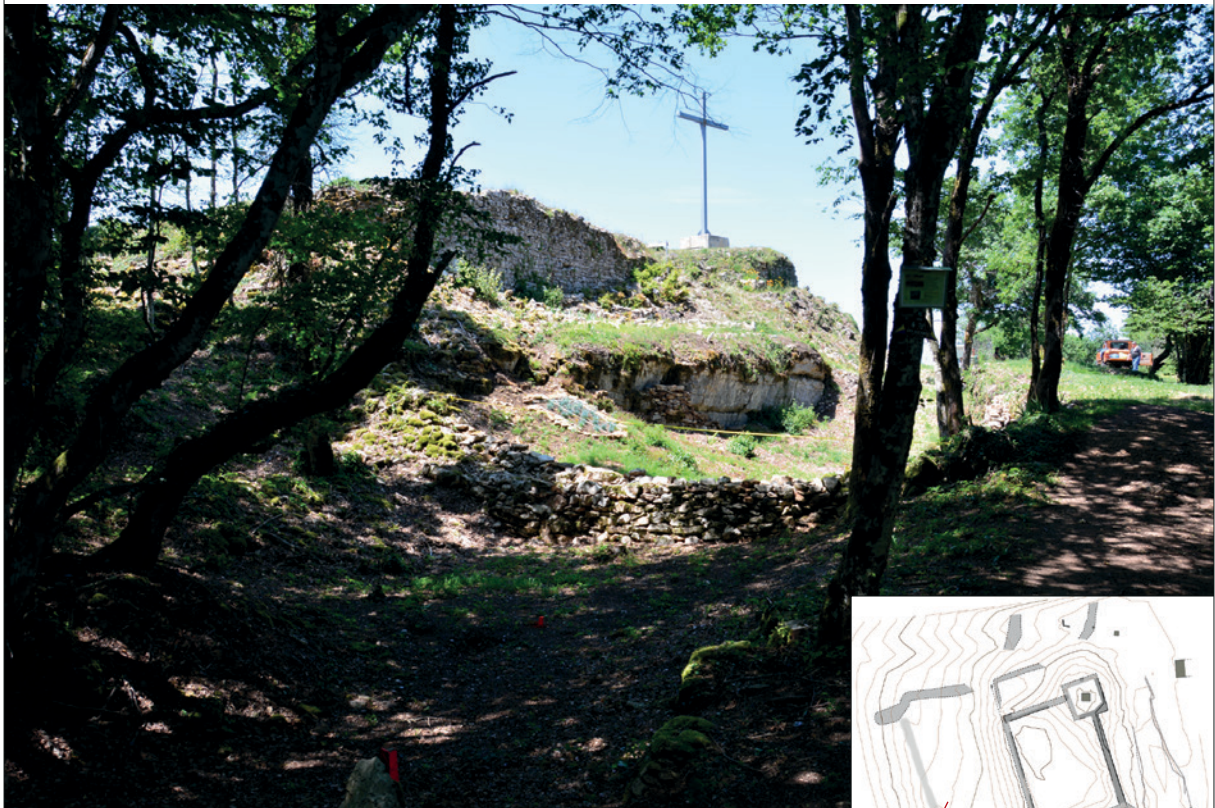
Fig. 42 : Plateforme ouest et fossé est. Clichés : E. Chauvin-Desfleurs et L. D'Agostino.

À l'ouest, un vaste replat en pente douce occupe tout l'espace situé au pied de la courtine ouest de la cour centrale, mais aussi de la terrasse nord. Il est délimité par un bourrelet de pierres qui semble correspondre à l'emplacement de murs (**fig. 42**). Cette plateforme mesure environ 47,50 m de longueur nord/sud et 25 m de largeur est/ouest, soit une surface approximative de 1190 m² hors œuvre.

1. Amas de pierres à la limite ouest de la terrasse occidentale.

2. Fossé oriental.

Le fossé le plus visible aujourd'hui se trouve à l'est de la cour centrale (**fig. 42**). Il délimite la bordure de la plateforme orientale et mesure 7,25 m de largeur à son point le plus étroit. Sa limite sud est bien visible par une dépression contournée par le chemin actuel ; au nord en revanche, de probables remaniements du XXe siècle, peut-être liés à des travaux agricoles ou la construction des relais téléphoniques et de la croix, ont rendu le terrain plat et le fossé n'est plus visible à partir de la tour carrée. Sa longueur actuelle n'est donc que de 50 m nord/sud, mais il pourrait avoir atteint environ 67 m à l'origine. Sa profondeur actuelle atteint la cote 795,82 m, contre 800,28 m sur l'escarpe (soit 4,46 m de dénivellation) et 798,76 m sur la contrescarpe (2,94 m de dénivellation).

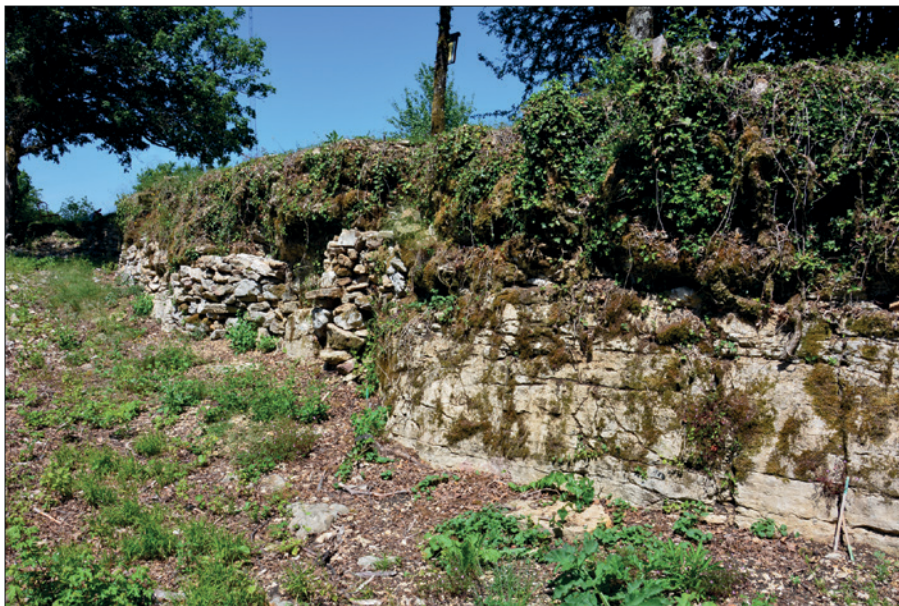
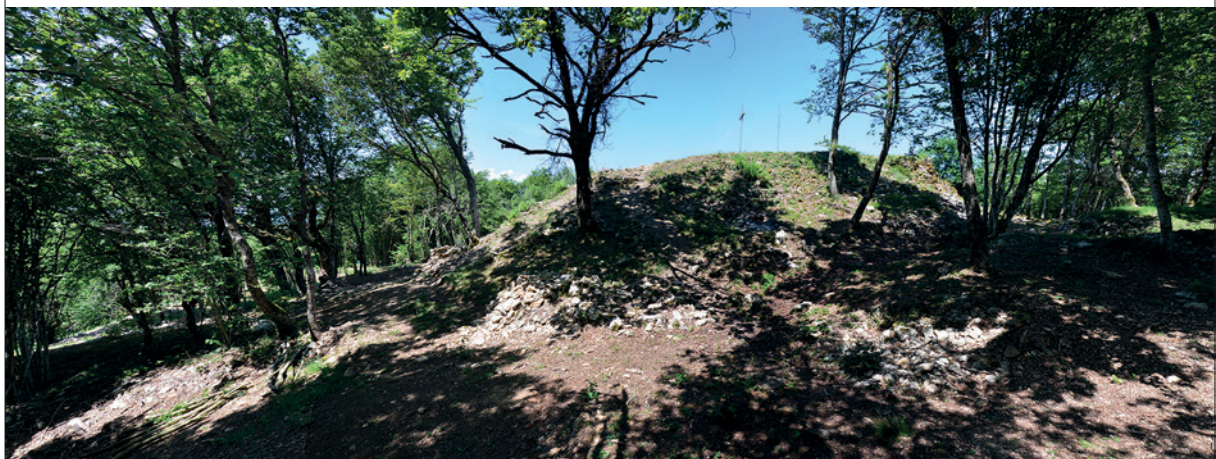
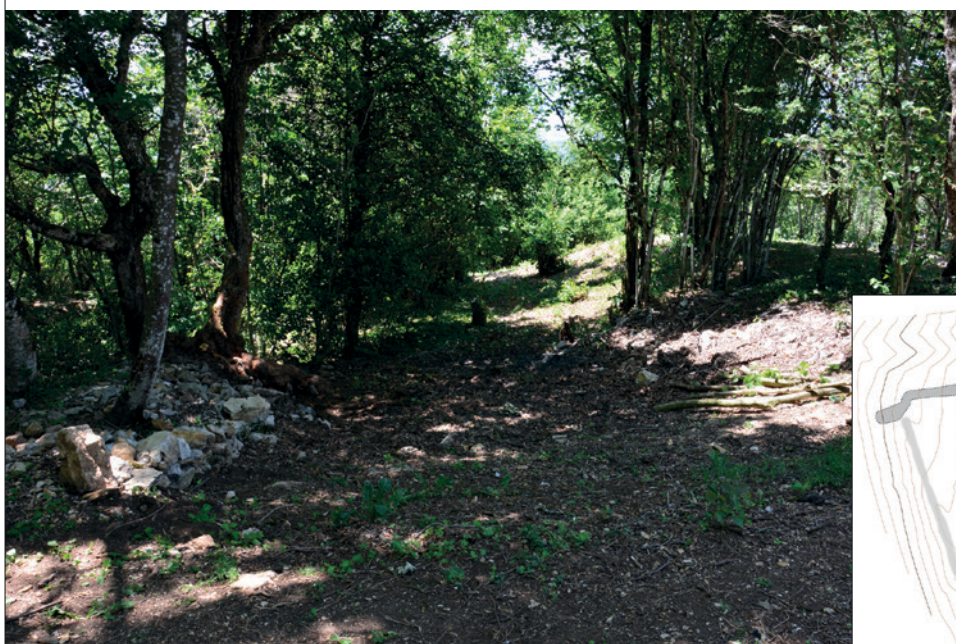
Fig. 43 : Les fossés. Clichés : E. Chauvin-Desfleurs et L. D'Agostino.

1. Contrescarpe du fossé oriental.

2. Angle sud-ouest de la bâtie, à droite le fossé sud en grande partie comblé.

3. Extrémité ouest du fossé sud.

L'ensemble est entouré de plusieurs fossés, au moins sur les côtés sud, est et nord. Certaines parties sont clairement taillées dans le rocher, tandis que d'autres sont peut-être creusées dans le sédiment. Les fossés sont en partie comblés de gravats, ce qui rend parfois leur présence assez ténue.

Au sud, le fossé est en partie comblé (**fig. 43**), mais il peut être suivi tout le long de la cour centrale et des plateformes est et ouest, sur une longueur de 67 m. Sa largeur est plus difficile à estimer, environ 6,50 m à 9,50 m. Des affleurements rocheux taillés dans l'axe du fossé signalent la position de la contrescarpe à 9,85 m de la courtine sud de la cour centrale.

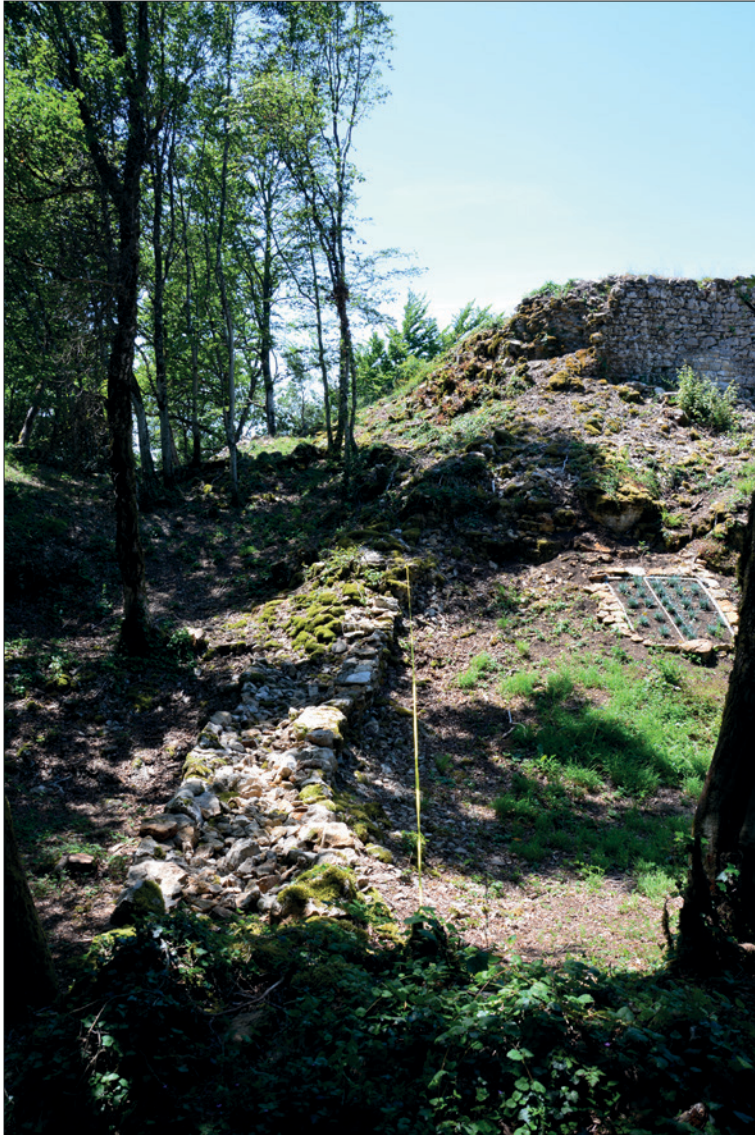
1. Charmur sud coupant le fossé oriental à partir de l'angle sud-est de la cour centrale.

Fig. 45 : Le charmur du fossé est. Clichés : L. D'Agostino.

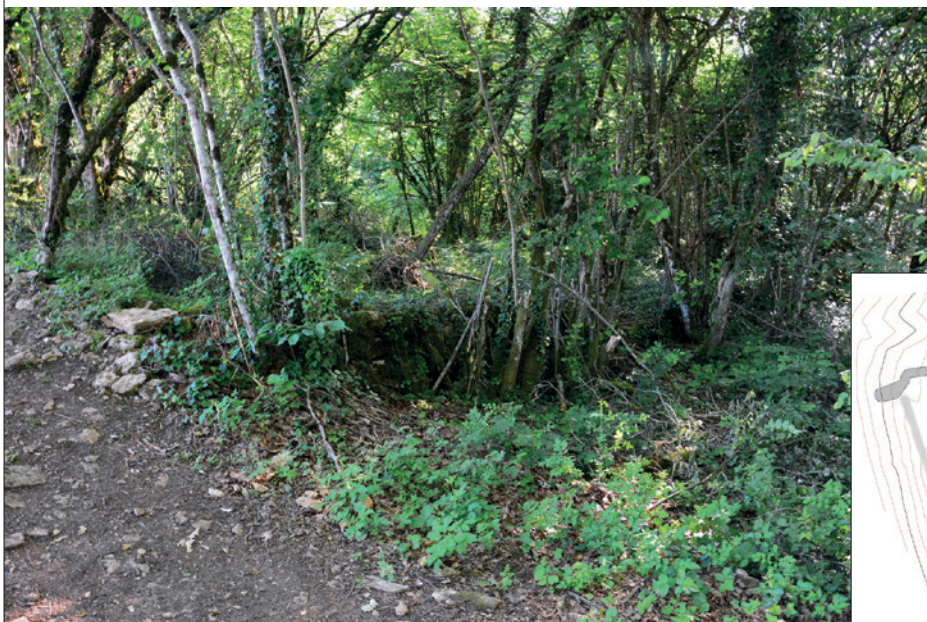
Le fossé oriental est barré au sud par les vestiges d'un charmur qui descend depuis l'angle sud-est de la cour centrale en direction du sud-est, traverse le fossé selon une orientation est/ouest et semble se prolonger en direction de l'est dans la forêt (**fig. 45**). Large d'environ 1,70 m au maximum, c'est le plus manifeste sur tout le site. Au nord du fossé oriental, un épandage de blocs au sol au droit de la tour carrée pourrait correspondre à l'emplacement d'un autre charmur barrant le fossé oriental, mais les indices sont ténus. Ces deux charmurs sont séparés d'environ 35 m.

2. Poursuite du charmur au-delà du chemin actuel dans le sous-bois.

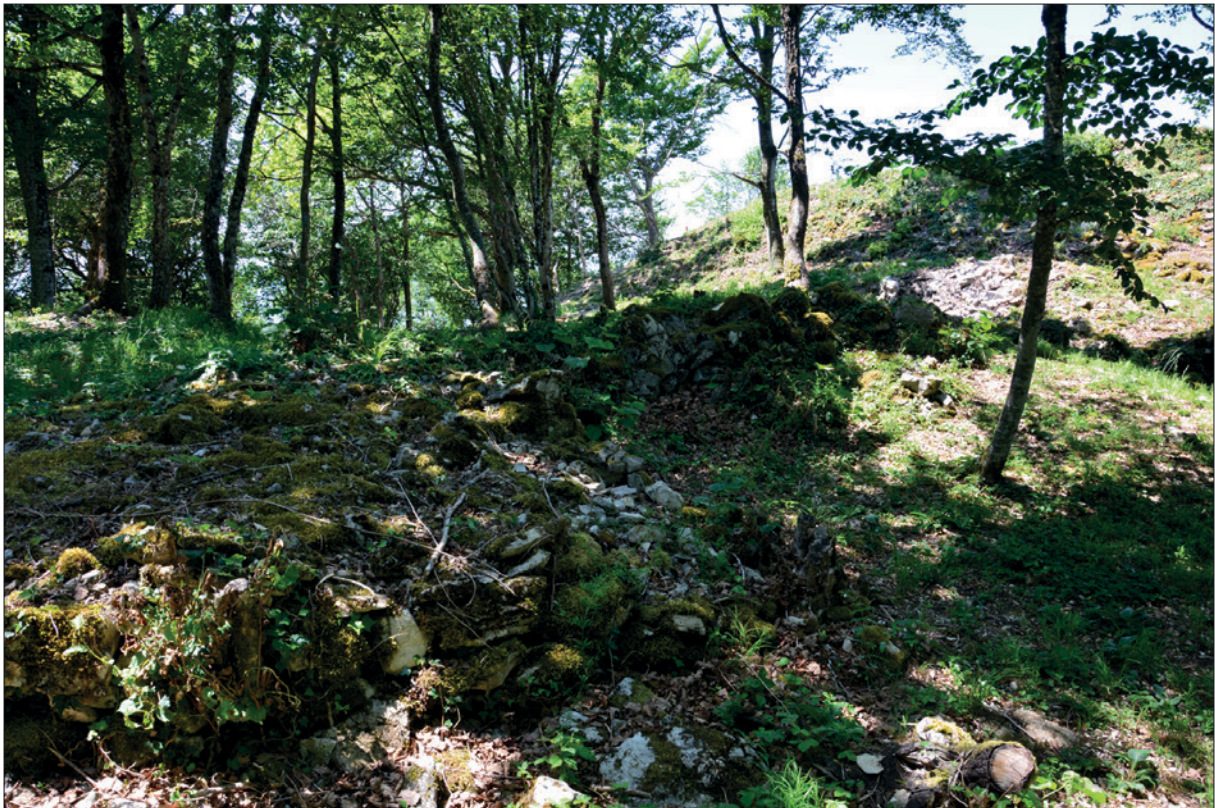
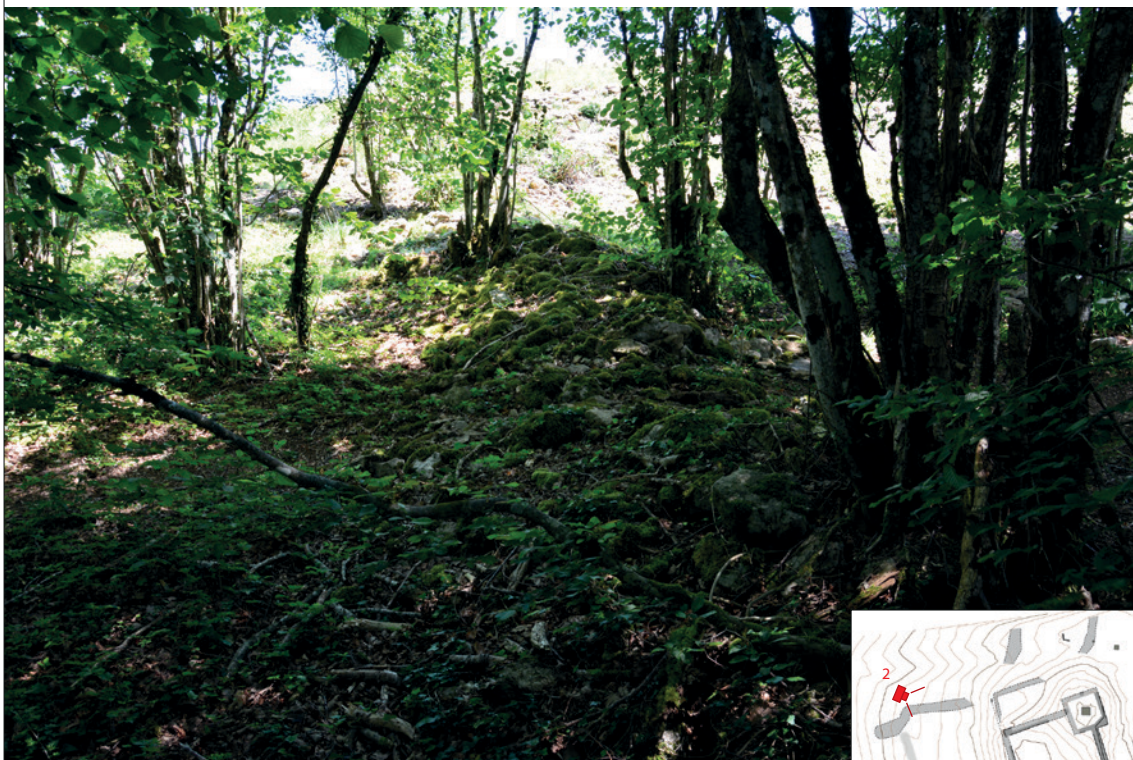
1. Charmur barrant le tiers oriental du fossé sud.

2. Amas de blocs pouvant correspondre à un charmur délimitant la plateforme ouest, côté nord.

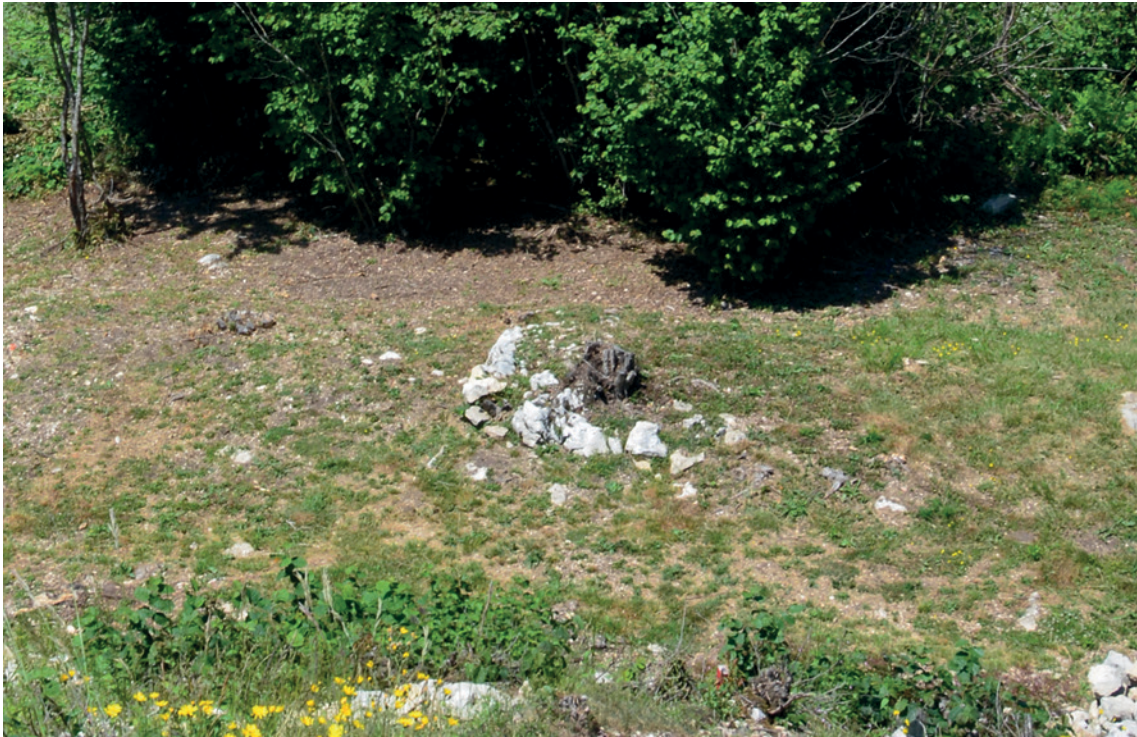
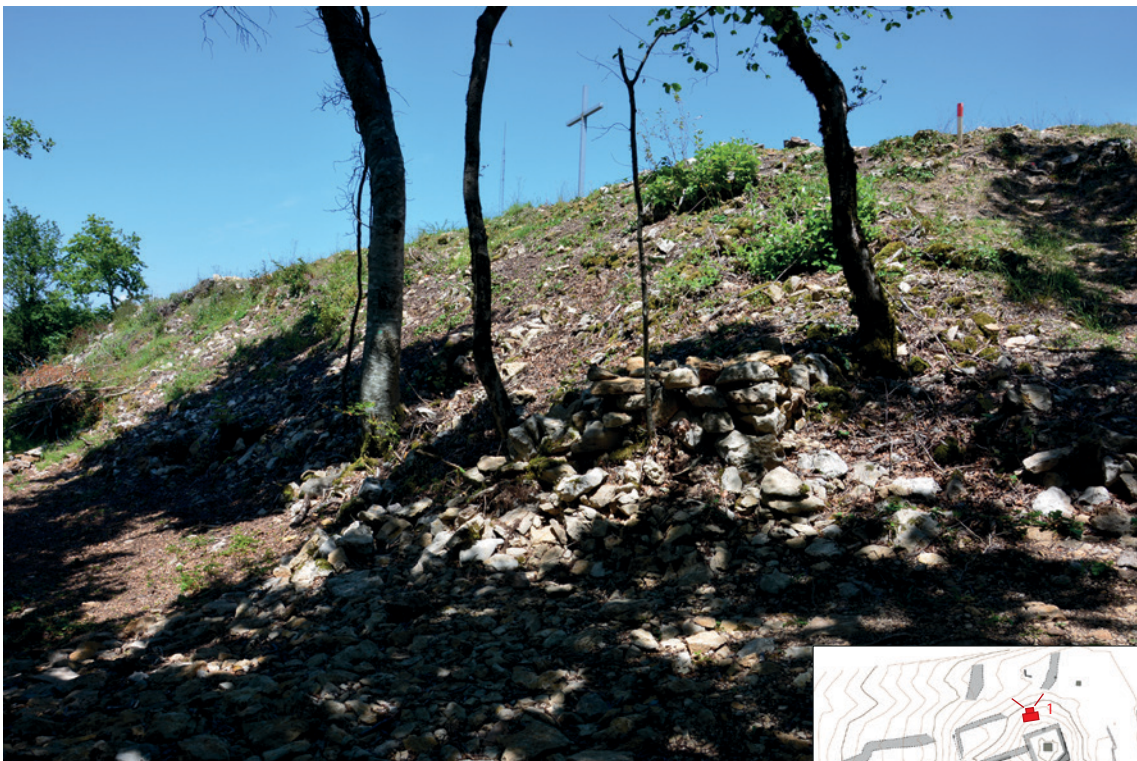
1. Vestige de maçonnerie entre les deux fossés nord, point d'appui du pont-levis ?

2. Vestige de maçonnerie près de l'angle sud-ouest de la bâtie ?
