Hauts-de-France, Bantouzelle, rue du château. Une habitation de plaisance d'époque moderne : rapport de diagnostic.

Hauts-de-France, Bantouzelle, rue du château

Une habitation de plaisance d'époque moderne.

Novembre 2017

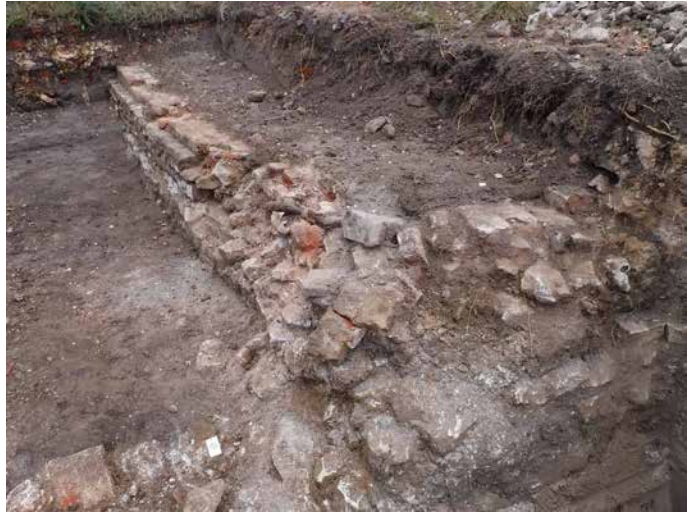
Fig.17 : vue d'ensemble du mur 1017 (avant plan à droite), de la tranchée de démolition 1018 (avant plan à gauche) et du mur de refend 1020 (arrière plan). Secteur de l'aile nord.
© Evelyne Gillet - Inrap.

À l'extrémité nord de la tranchée 2, quelques vestiges de fondations (1017 à 1020) apparaissent également (fig.10). Installée perpendiculairement à la rue actuelle, une portion de fondation 1017, conservée partiellement sur le fond de la tranchée - 2,10 m de longueur sur 0,70 m de largeur - est constituée de blocs de craie liés au limon jaune surmonté d'un mur parementé en briques rouges (modules de 27/28 x 12 x 6 cm) et rognons de silex liés au mortier sableux jaune (fig.17, US 1017). Elle est profondément altérée par une tranchée de récupération jusqu'à 0,80 m de hauteur (fig.18, US 1018). Un mur de refend (fig.19, US 1020) conservé sur environ 5 m de longueur, semble contemporain de la fondation 1017 bien que le chaînage entre ces deux structures soit détruit par la tranchée de récupération 1018. Le refend présente une fondation débordante en moellons de craie (six assises) surmontée de deux assises de briques (25 x 11,5 x 5 cm) liées au mortier jaune sableux, conservées sur 0,54 m de hauteur. Les fondations 1017 et 1020 (tranchée de fondation 1021) sont installées dans un horizon de terre à jardin 1022 composé de limon brun accompagné d'inclusions éparses (craie, nodules de brique...).

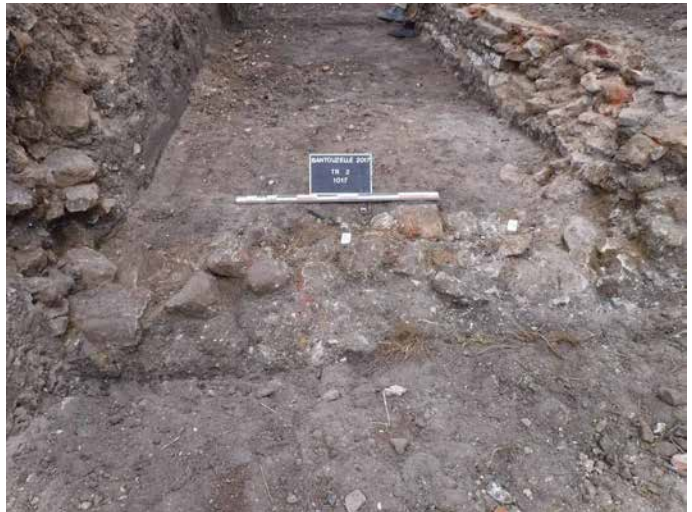
Fig.18 : détail de la fondation 1017 et de la tranchée de démolition 1018 secteur de l'aile nord.
© Evelyne Gillet - Inrap.

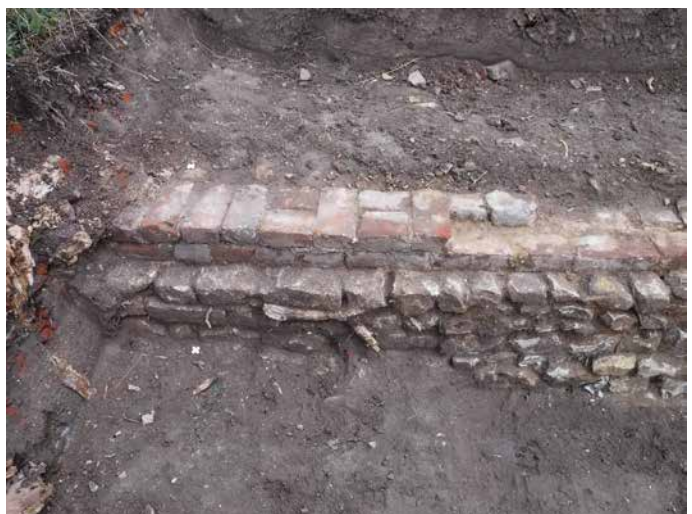
Fig.19 : détail du mur de refend 1020. Secteur de l'aile nord.
© Evelyne Gillet - Inrap.

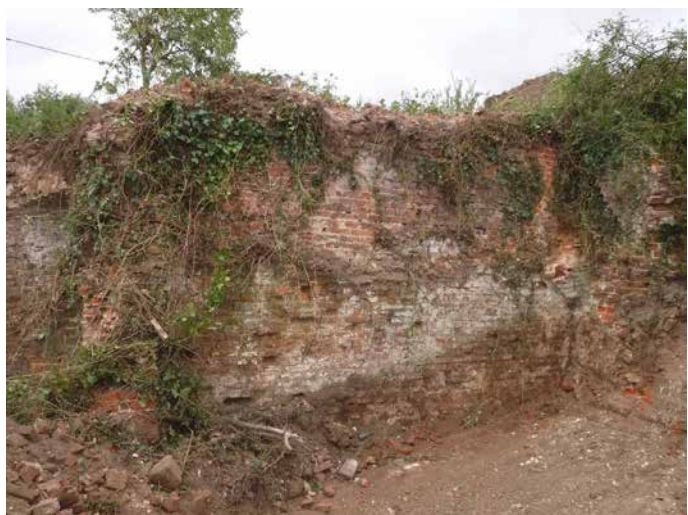
Fig.23 : vue du parement externe en élévation de la cave 1.
© Evelyne Gillet - Inrap.

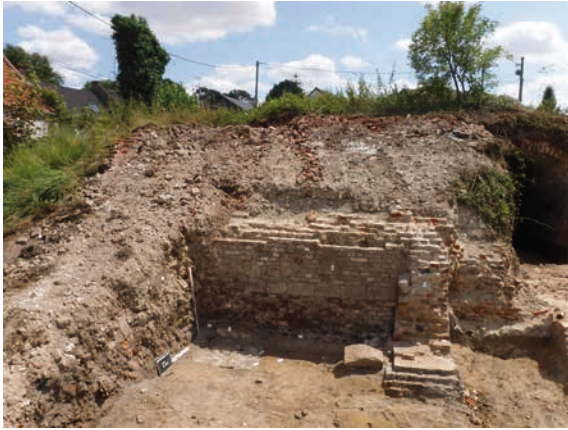
Vue d'ensemble de la façade nord-ouest (1024) avec l'ajout du contrefort (1033)

Vue du remblai (1032) lié à l'abandon ou démolition du corps de logis et détail d'un contrefort 1027 (?) recoupé par la semelle préparatoire (1030) accueillant le parement du mur (1024).

- 1024 : Parement de la façade nord-ouest du corps de logis. Briques (25 x 6x? cm) et (10x 5x12 cm). Appareils en boutisse et panneresse irréguliers. Présence d'une arase de blocs de calcaire gris (environ 20 x 35 x ? cm). Tranchée de fondation 1025 non perceptible

- 1026 : Fondation d'un contrefort (?) en blocs de calcaire et mortier de chaux. Traces de renforcement ou réparation (1028) par une assise de brique non présentée sur la coupe.

- Horizon récent recouvrant l'ensemble des vestiges
- 1033 : Contrefort en brique prenant appui ou recoupant 1024 (renforcement du parement de la façade 1024?). Tranchée de fondation du contrefort 1034 non visible

Vue d'ensemble du parement de la façade nord-ouest

La façade côté jardin a pu être dégagée sur une longueur de 14 m. L'état de conservation est inégal, seule la partie septentrionale présente un mur gouttereau en élévation conservé jusqu'à 1,68 m de hauteur et permet quelques observations. Un parement particulièrement soigné (fig.25, US 1024) constitué d'un appareil de briques en boutisse et paneresses irrégulier comporte une assise en blocs de calcaire taillés. À l'extrémité sud-est, le parement a été renforcé ultérieurement par un important contrefort de briques prenant appui sur celui-ci (fig.25 et 26, US 1033). Le parement est disposé sur une semelle préparatoire compacte de mortier jaune (fig.25, US 1030) qui recoupe la fondation d'un ancien contrefort (fig.25, US 1026-1027) attestant l'existence d'un aménagement plus ancien probablement en rapport avec une première phase de construction de la façade. Des traces de murs plus anciens apparaissent également à l'extrémité sud-est. Ils correspondent vraisemblablement à un premier état constitué d'un mur parementé de briques et de pierres de chaînage (fig.26, US 1083).

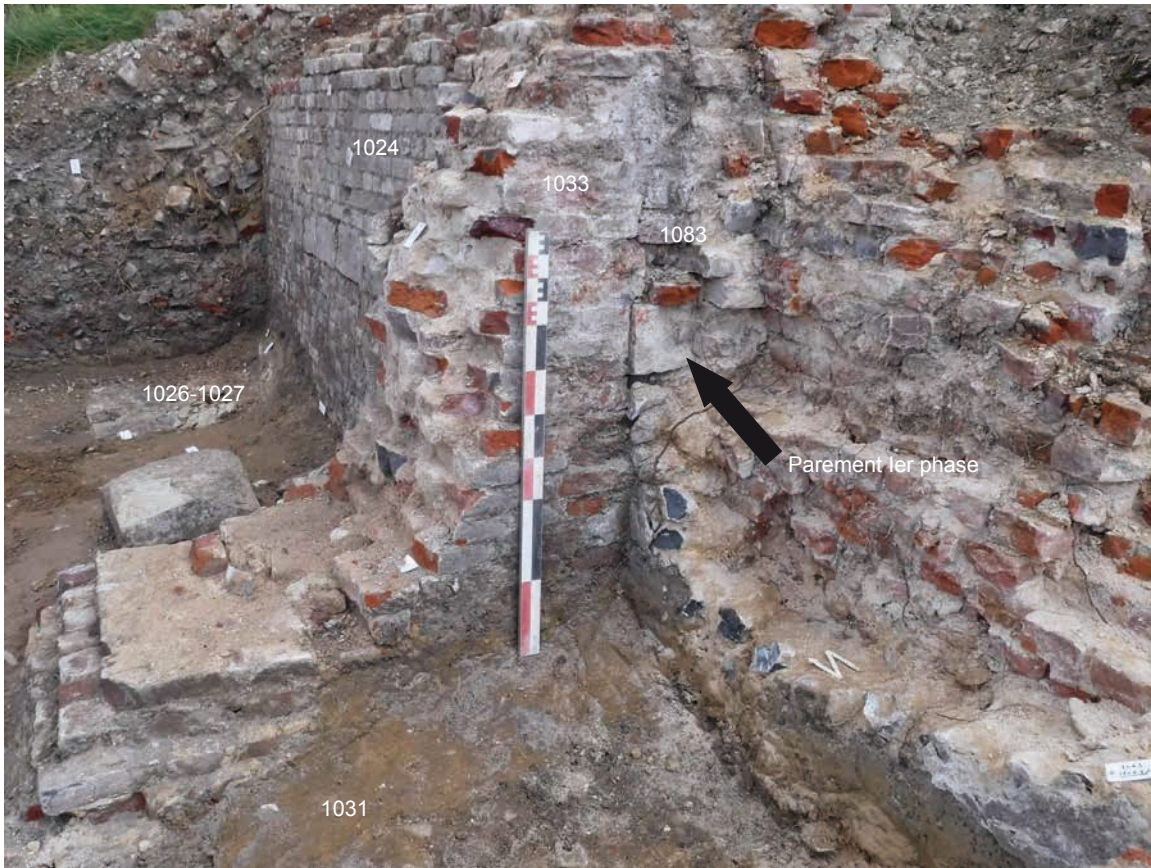
Fig.26 : détail des premier et second parements du mur goutereau et du contrefort.
 © Evelyne Gillet - Inrap.

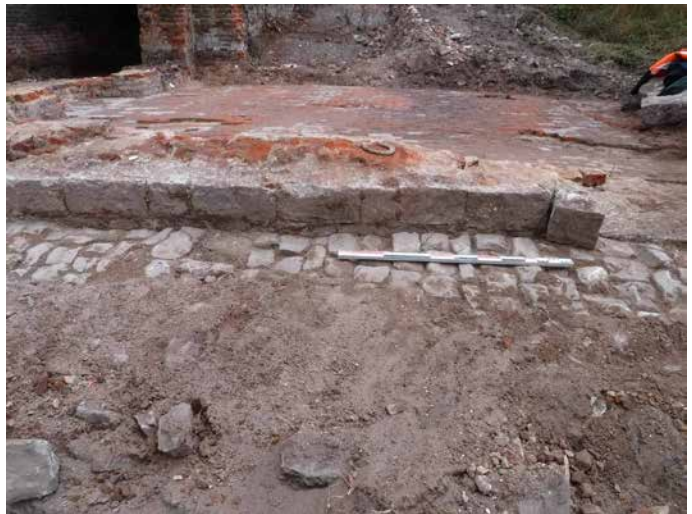
Fig.28 : détail du sol pavé bordant la façade côté jardin.
© Evelyne Gillet - Inrap.

Vers le sud-ouest, la façade côté jardin est essentiellement matérialisée par des maçonneries réduites à quelques assises de blocs de pierre ou de brique (fig 10 et fig.28, US 1070,1060,1063). Des traces de réaménagements sont également visibles (fig.10, US 1058) et nécessiteraient une étude approfondie afin de restituer les différentes phases de construction. Dans sa dernière phase, le mur gouttereau présentait un soubassement en grès (fig.27, US 1070) qui fonctionnait avec un sol de cour pavé en grès partiellement conservé (fig.28, US 1035). La présence d'un seuil (fig.27, US 1069) pourrait être associée à l'installation d'un escalier extérieur (double volée à montée convergente ?) permettant d'accéder au rez-de-chaussée. Une fouille plus précise devrait permettre de vérifier si cet élément architectural est en place. Plusieurs pièces architectoniques (corniches, moulures, encadrement de fenêtre) se rattachant aux ornements de la façade ont également été mises au jour lors de l'opération (fig.29 et 30). La réalisation d'un log à l'extérieur du bâti côté jardin (Log 4) a permis de compléter les informations stratigraphiques. Une couche préparatoire (fig.31, US 1036) constituée d'un remblai jaune-ocre limoneux supporte le sol de cour 1035 (fig.31, US 1035). Sous cette couche apparaît un horizon colmaté (remblais) préalable aux constructions (fig.31, US 1037/1031). Ces terres rapportées devaient probablement constituer un niveau préparatoire (nivellement du relief) permettant d'accueillir les fondations du corps de logis. Pour l'horizon 1036, on remarquera la présence d'un tesson en terre cuite rosée et glaçuré utilisé depuis la fin du Moyen Âge. L'US 1037/1031 a par contre livré un fragment de faïence polychrome à pâte rosée et couverte de glaçure stannifère s'intégrant dans la seconde moitié du XVIII^e s., période contemporaine de la construction du château vers 1784-1789 relatée par les sources historiques (cf. étude céramique, *infra*). Le terrain naturel constitué de blocs de craie blanchâtre et d'éclats de silex apparaît dès 0,40 m sous l'ancien pavé (fig.31, US 1001).

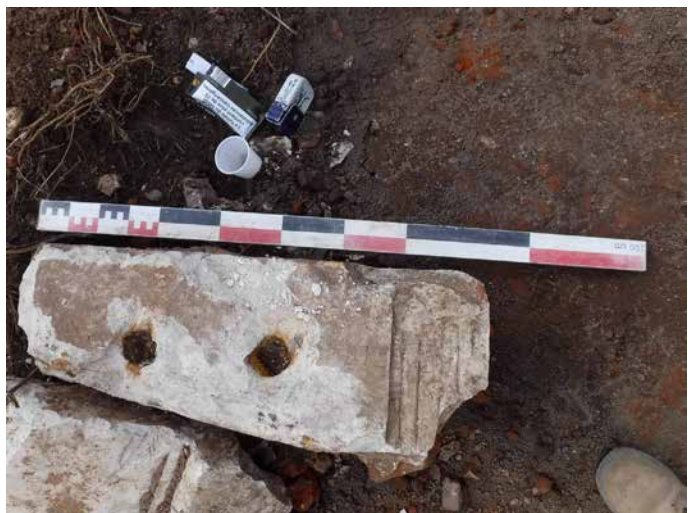
Fig.30 : seuil de fenêtre en pierre de taille avec traces de l'emplacement des barreaux de fer ajustés par plombage.
© Evelyne Gillet - Inrap.

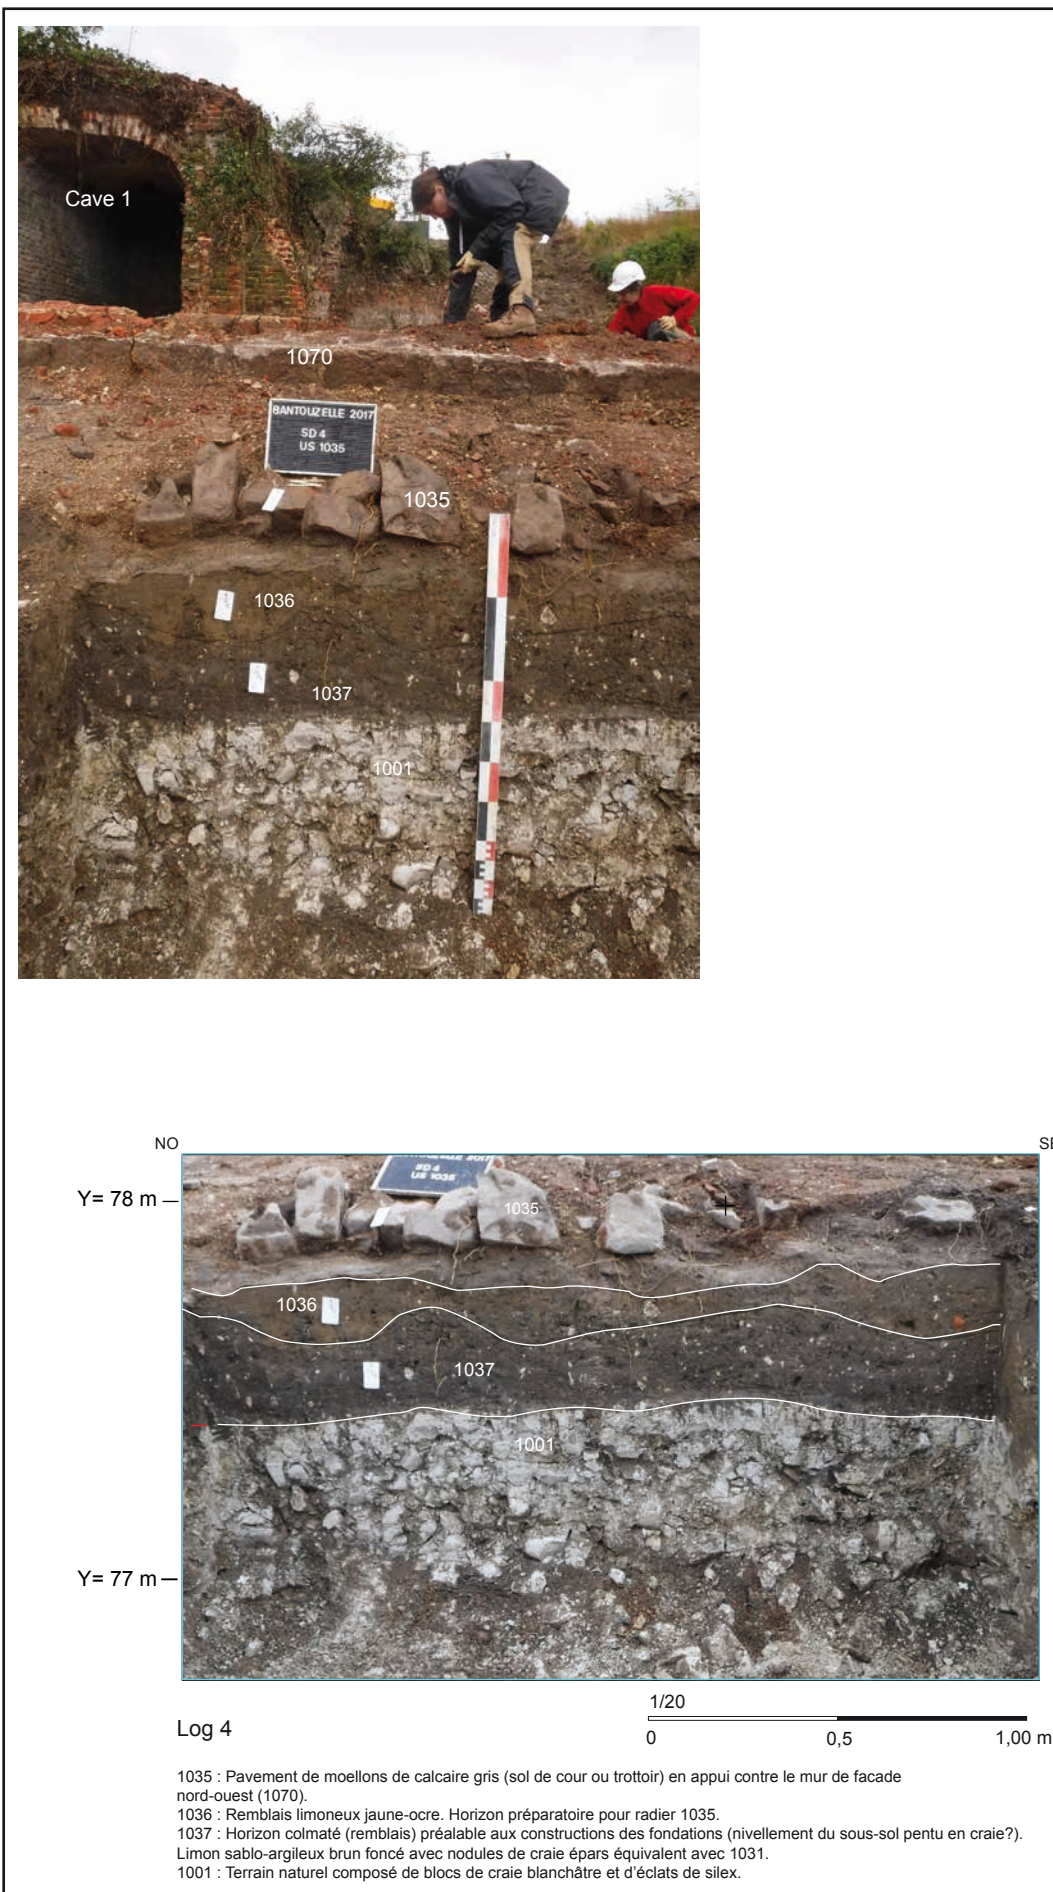
Fig.31 : présentation du log 4 d'après une photographie redressée par Yves Créteur-Inrap.
 © Evelyne Gillet - Inrap.

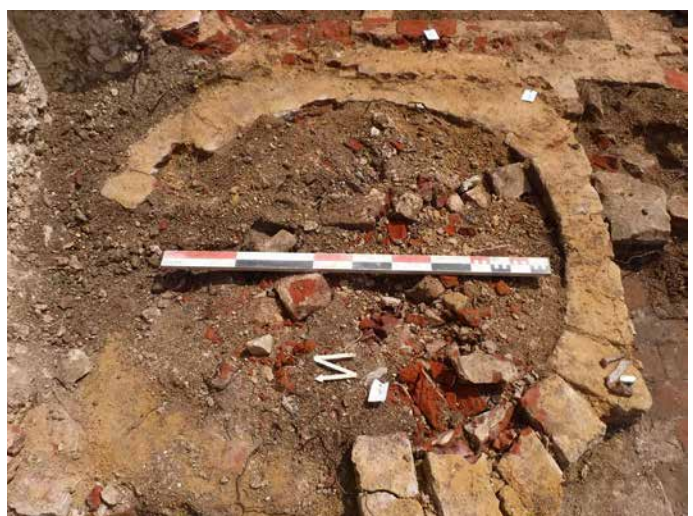
Fig.36 : vue du puits.
© Evelyne Gillet - Inrap.

US 1042, 1043, 1044, 1040) formant deux logettes probablement destinées au stockage de combustible (charbon, bois). Dans l'angle nord, est construit un puits dont la margelle est maçonnée en briques liées au mortier de sable jaune (fig.36, US 1045).
