**Hauts-de-France, Nord, Dunkerque, Rue des Fusiliers
Marins -Boulevard Alexandre III. Le “ Projet Parc
Marine ” : un faubourg sud de Dunkerque aux périodes
médiévale et moderne : Rapport de Diagnostic.**

le « **Projet Parc Marine** » : un faubourg sud de Dunkerque aux périodes médiévale et moderne

Septembre 2017

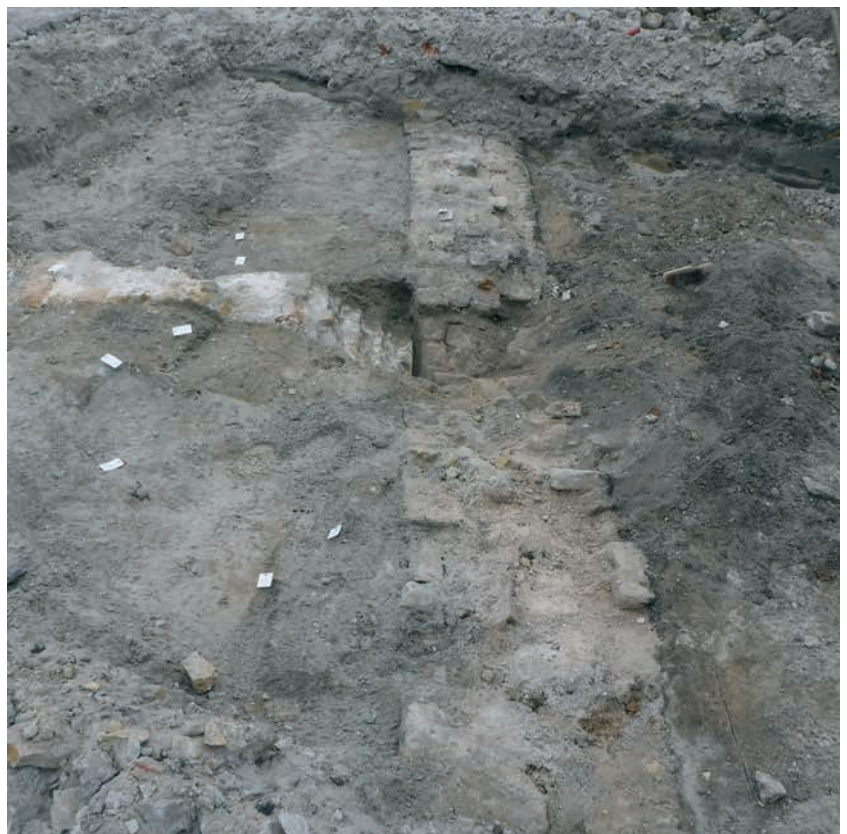
Fig. 27 : Détail de l'ensemble des maçonneries
 85 et 86 en Tranchée 2.
 Cliché : © Thierry Marcy - Inrap

L'entame de la tranchée, au sud-ouest, a rapidement révélé une maçonnerie de briques orientée nord-ouest/sud-est, large d'environ 0,70 m (US 86). L'alignement de ce dernier signalait qu'il s'agissait de la suite du mur 17 mis au jour dans la Tranchée 1, soit le vestige du mur arrière du bâtiment de l'Intendance. La distance qui sépare le mur 17 du mur 7 dans la Tranchée 1 empêchait d'espérer appréhender le mur de façade avant dans le cadre de la Tranchée 2. De facture assez solide, le mur 86 présente toutefois des bouleversements dans sa structure. En effet, il montre une rupture importante qui fait verser les briques vers le centre de la structure tout en restant alignées dans l'axe général du mur. Par ailleurs, un épandage de gravats vers le nord-est (US 112) laisse supposer un effondrement latéral dans ce sens.

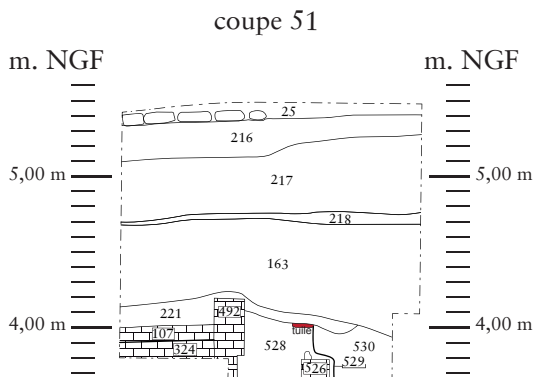
Fig. 39 : relevé et photographie de la coupe 51 en Tranchée 2 (échelle : 1/50)
 Minutes de terrain : © David Gaillard - Inrap ; DAO : © Dominique Favier - Inrap ; Mise en page et cliché : © Thierry Marcy - Inrap

Le mur 111 est donc le marqueur d'une réelle rupture dans l'occupation du site. À partir de la fin du XVII^e siècle et durant la période d'activité de l'Arsenal de Marine, il note la séparation entre l'espace de travail des chantiers navals et le domaine privatif des jardins de l'Intendant. Mais il semble également avoir été implanté sur une rupture d'occupation antérieure entre un ancien espace construit à l'ouest et un espace vierge d'occupation (du moins au XVII^e siècle) à l'est.

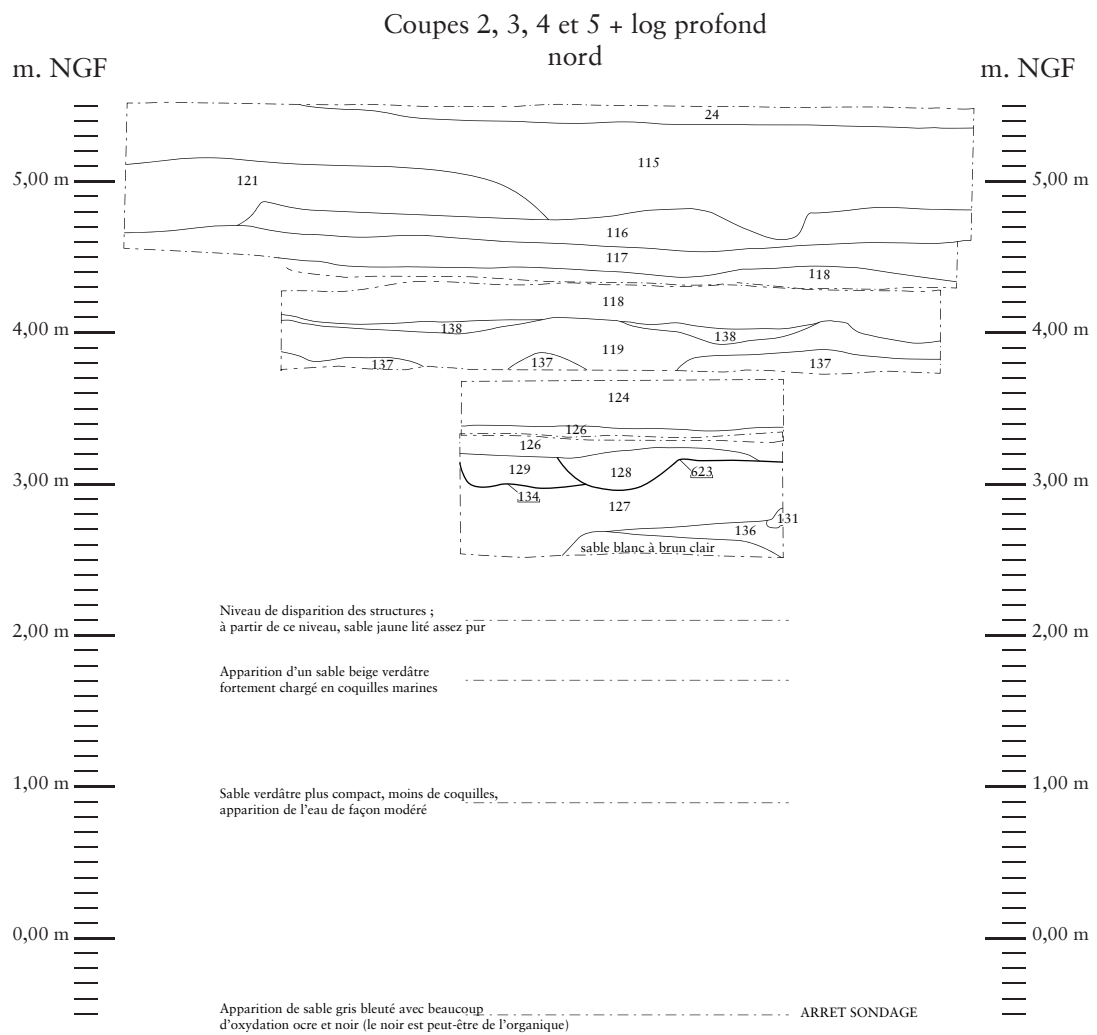
Fig. 46 : Assemblage des coupes stratigraphiques de la face nord du sondage 2 (échelle : 1/50) ; les cotes relevées au cours du sondage profond y sont reportées Minute de terrain : © Anne-Lise Le Bayon, Hervé Trawka - Inrap ; DAO : © Dominique Favier - Inrap ; Mise en page : © Thierry Marcy - Inrap

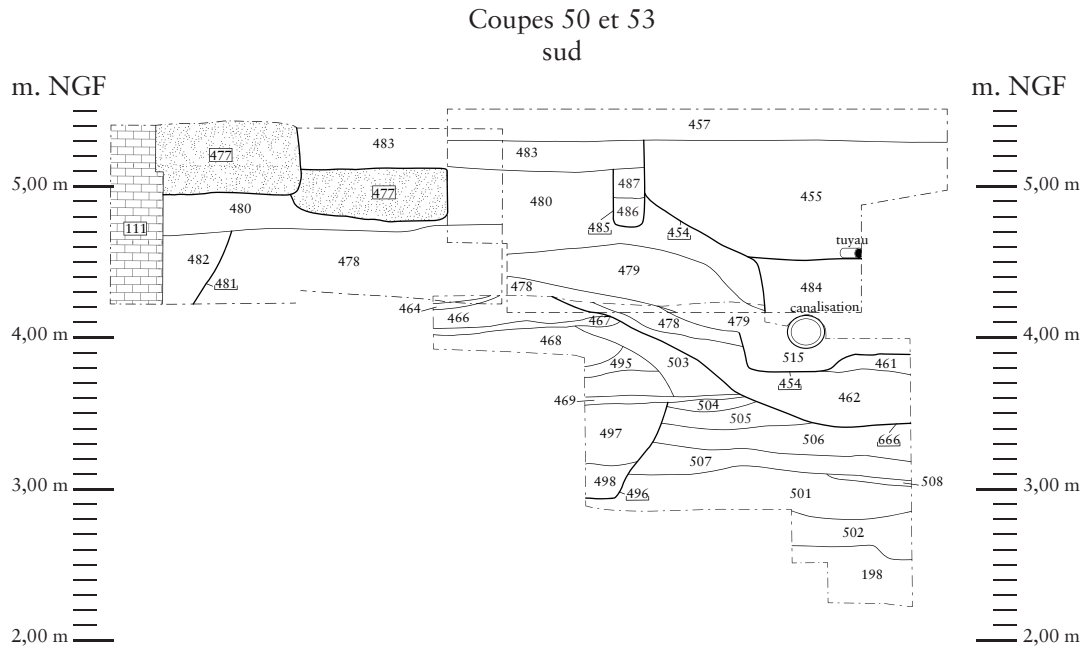
Fig. 53 : Assemblage des coupes stratigraphiques de la face sud du sondage 18 (échelle : 1/50)

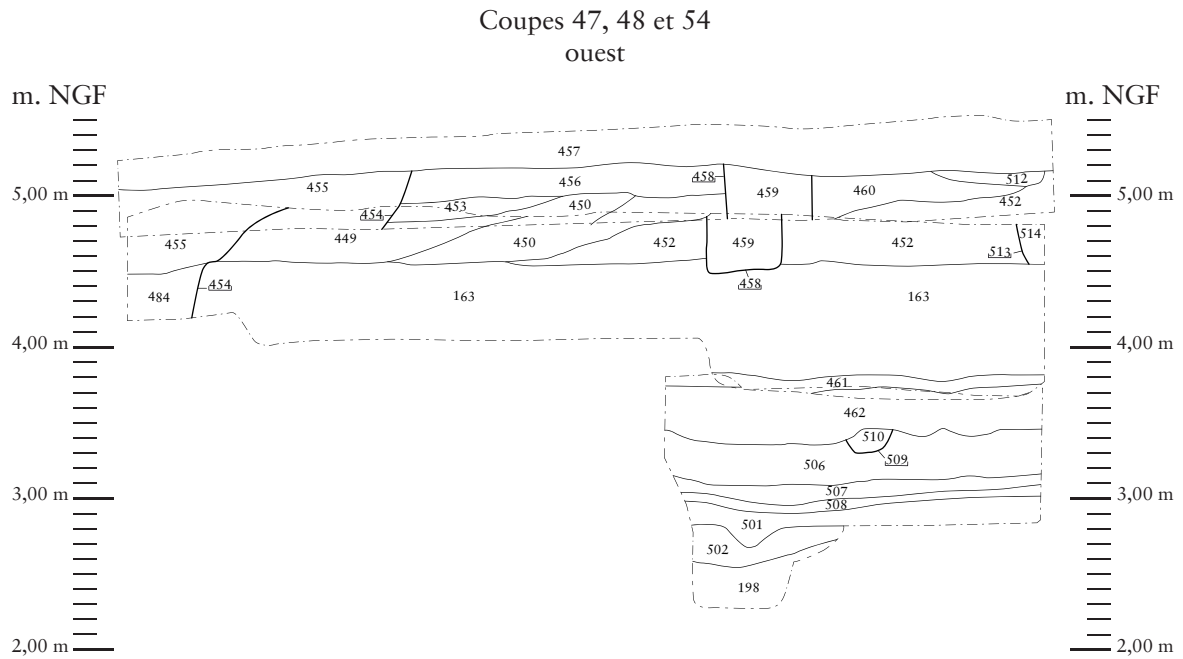
Fig. 56 : Assemblage des coupes stratigraphiques de la face ouest du sondage 2 (échelle : 1/50)
Minute de terrain : © Véronique Devred, Hervé Trawka - Inrap ; DAO : © Dominique Favier - Inrap ; Mise en page : © Thierry Marcy - Inrap

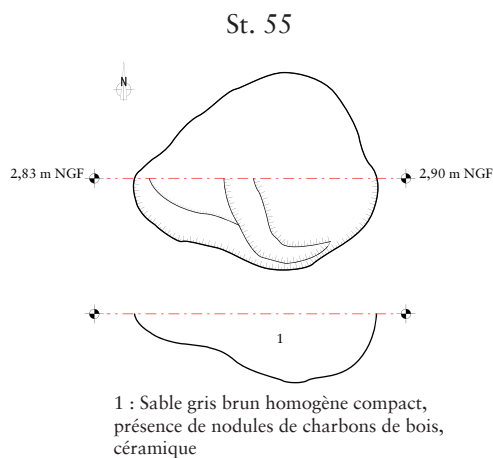
Fig. 61 : Plan, coupe et photographie de la structure 55, dans la Tranchée 3 (échelle : 1/50) minute de terrain : © Sébastien Van Acker - Inrap ; DAO : © Dominique Favier - Inrap

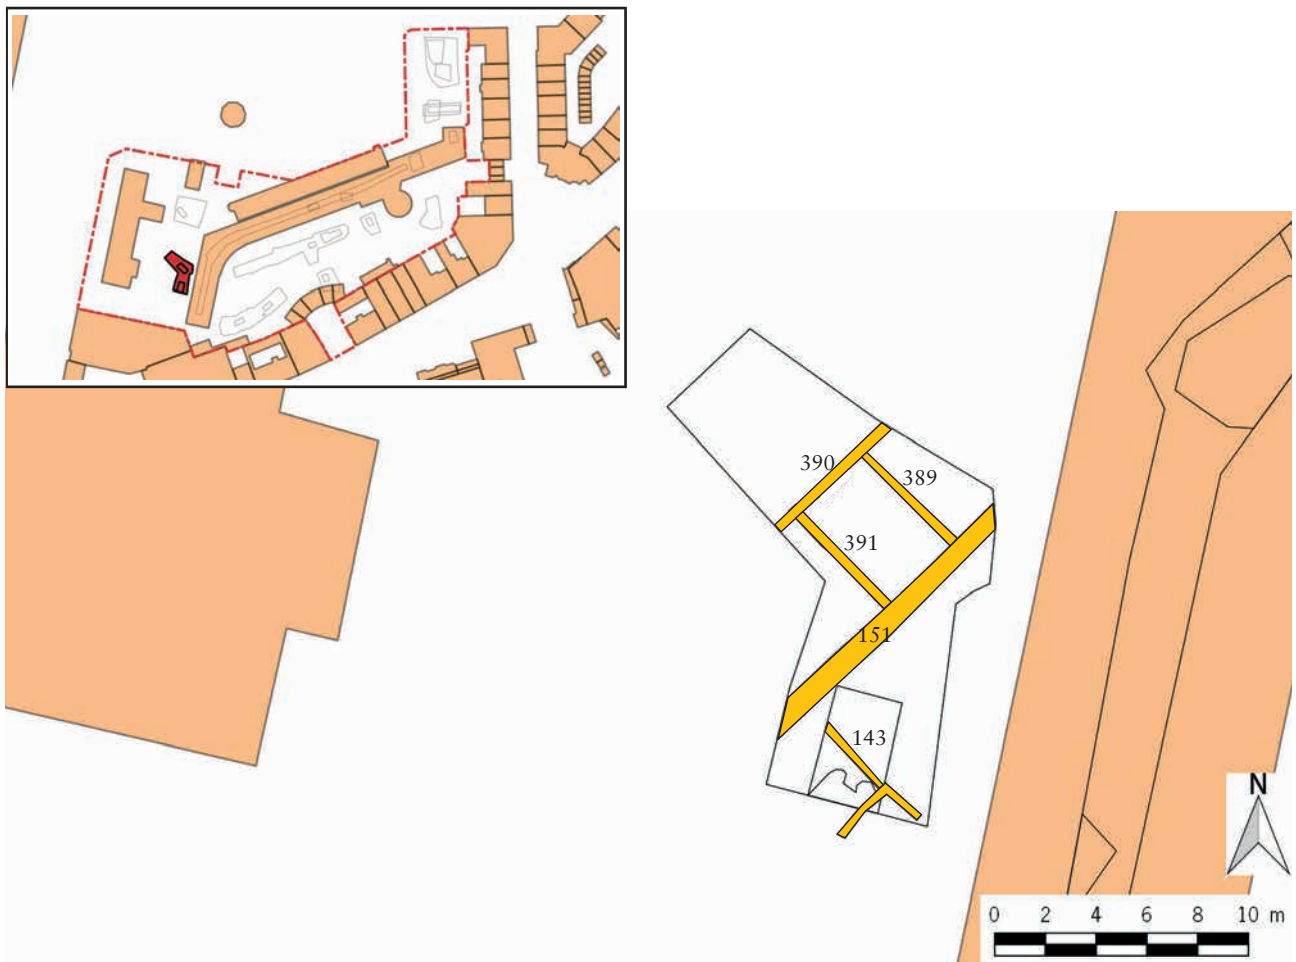
Fig. 68 : Localisation et plan des structures maçonnées du Sondage 3 (échelle : 1/300)
Levé topographique : © Yves Créteur et Marc Canonne - Inrap
DAO : © Thierry Marcy - Inrap

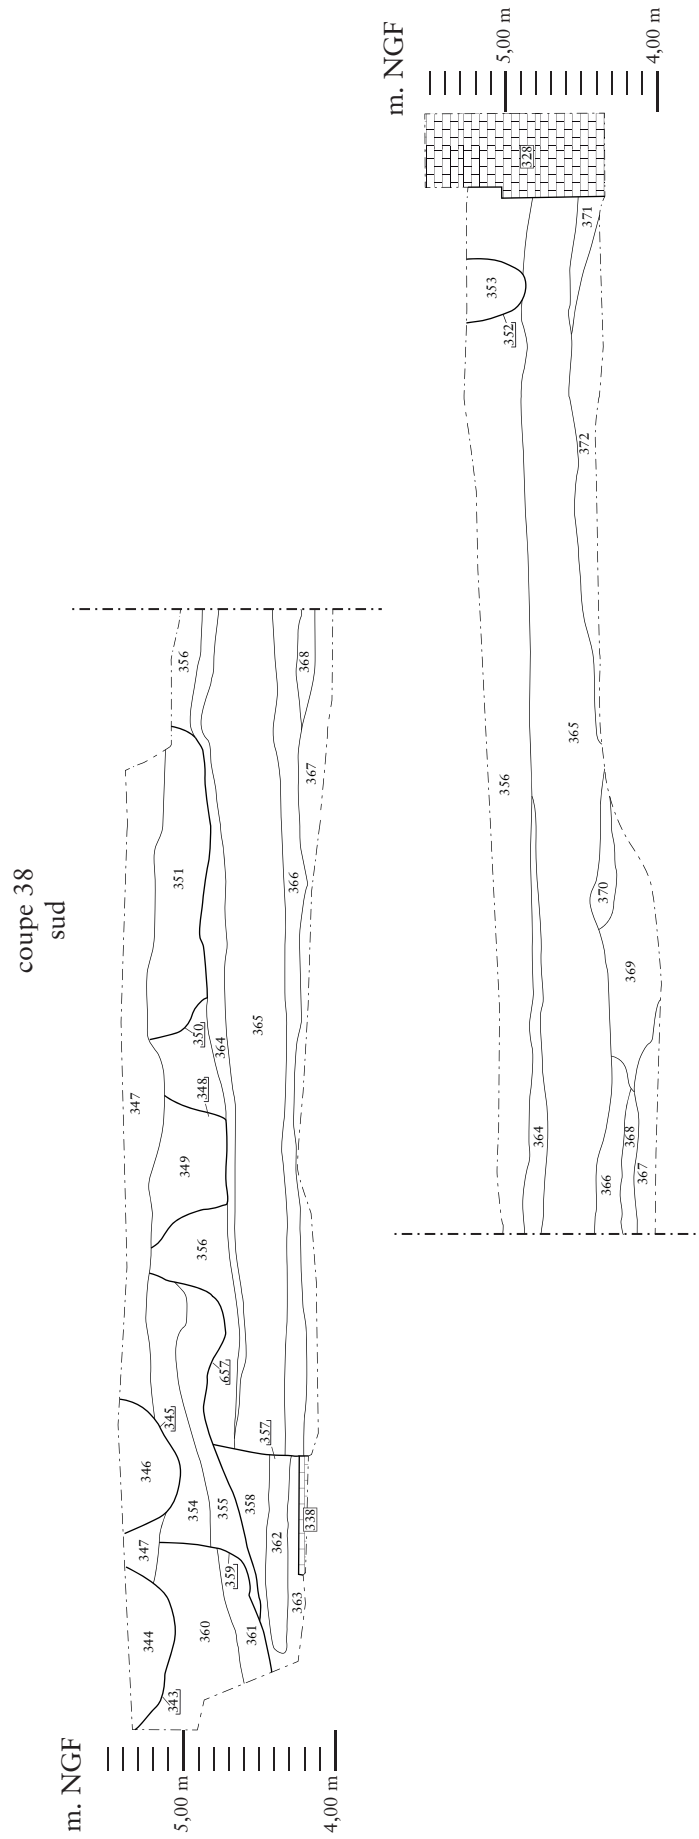
Fig. 103 : Coupe stratigraphique sud du sondage 10 ; seul le second palier est représenté (échelle : 1/50)
Minute de terrain : © Véronique Devred, Hervé Trawka - Inrap ; DAO : © Dominique Favier - Inrap , Mise en page : © Thierry Marcy - Inrap

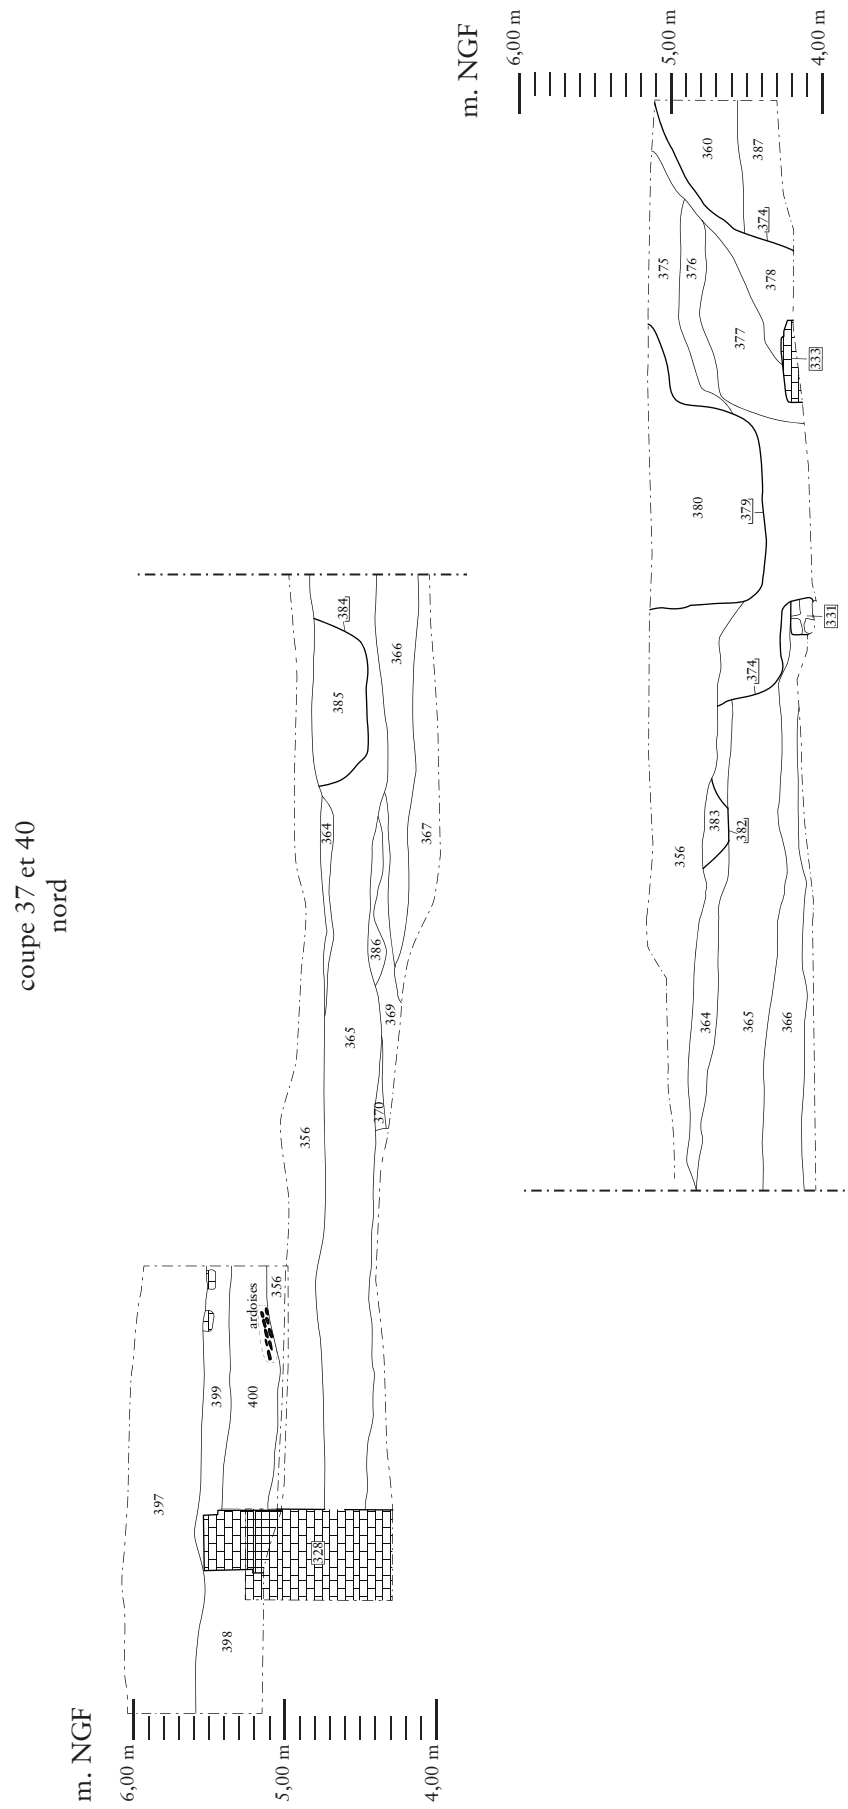
Fig. 104 : Assemblage des coupe stratigraphique nord du sondage 10 (échelle : 1/50)
Minute de terrain : © Véronique Devred, Hervé Trawka - Inrap ; DAO : © Dominique Favier - Inrap ; Mise en page : © Thierry Marcy - Inrap
