Etude de l'habitat civil médiéval des 11 e -14 e siècles de la vallée du Loir autour de Lavardin (Loir-et-Cher) Campagne 2019 Prospections thématiques sur le bâti médiéval

Emeline Marot, Gaël Simon, Clément Letor

Autorisation de prospection thématique n°19/0281 (30 avril 2019)

Décembre 2019

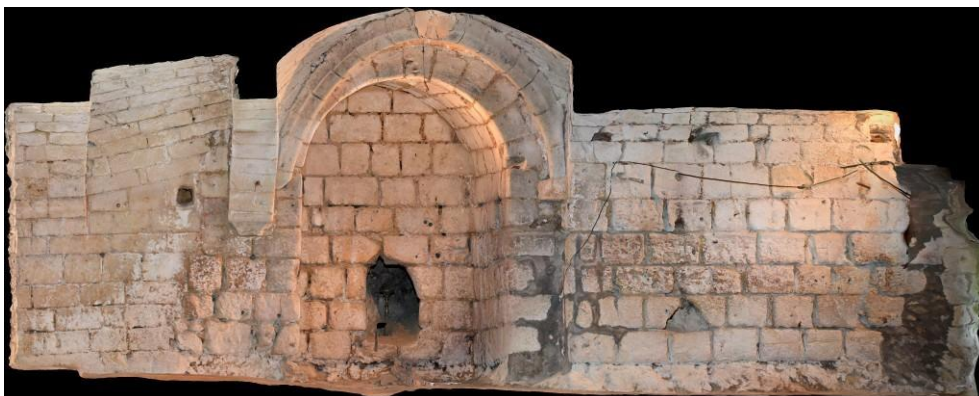
Figure 13 : Élévation est de la cave de l'âtre Billebarbe (Trôo)

Deux exemples de caves voûtées ont ainsi été relevés à Trôo : la cave de l'âtre Billbarbe (**Figure 13**) et la cave Graffin (**Figure 14**). Le scanner peut fournir le plan de l'ensemble du réseau de la cave Graffin par exemple, avec une galerie à cellules s'étendant sous le coteau, tandis que la photogrammétrie a été réalisée pour les parties situées en avant du coteau, construites en moyen appareil et voûtées.

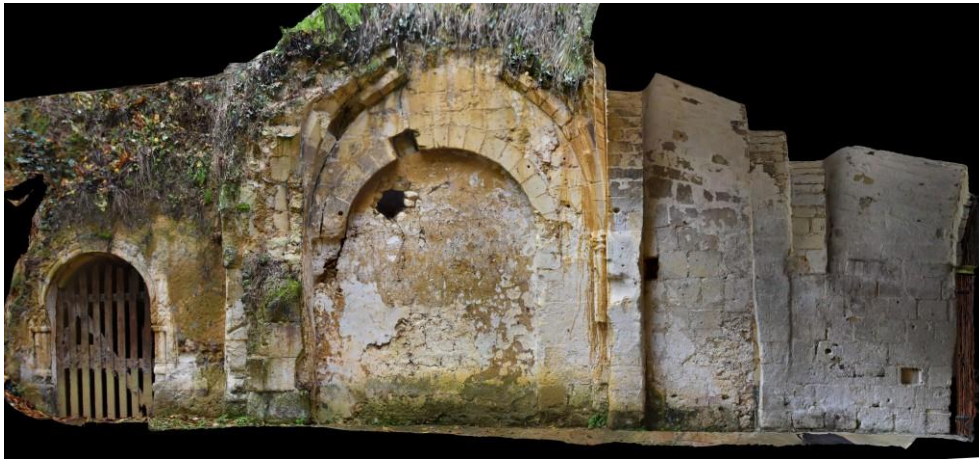
Figure 14 : Élévation ouest de la cave Graffin, parties sud, en avant de la cave à cellules située sous le coteau (à droite)

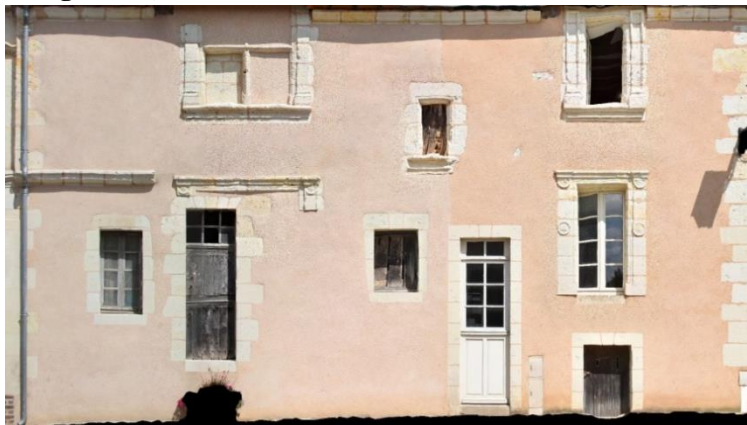
Figure 15 : Façade sud du 31 rue de la Mairie (Sougé)

La photogrammétrie des façades de la mairie ou de la maison au 31 rue de la Mairie à Sougé permettent de proposer une première analyse architecturale, l'ortho-photographie servant de support aux relevés (Figure 15, Figure 39, Figure 41).

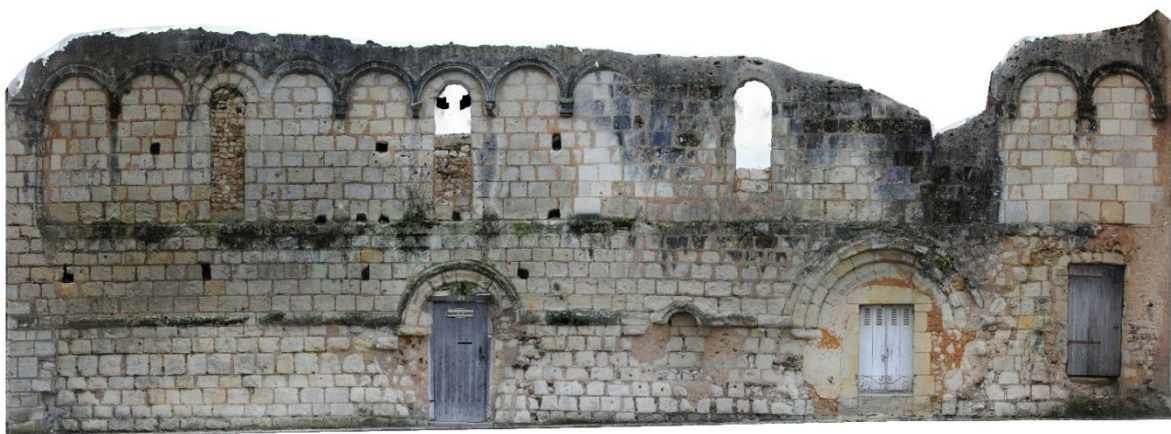
Figure 16 : Façade nord de la "maladrerie" de Trôo

Autre exemple, la "maladrerie" de Trôo, dont sont conservés que les murs périphériques, a pu être relevé par photogrammétrie à l'extérieur, mais une campagne de relevés au scanner pour les intérieurs est prévue en 2020 (Figure 16, Figure 17). Il s'agit d'un bâtiment d'accueil (plutôt un hôtel-Dieu qu'une maladrerie) dont l'étude apportera beaucoup pour la compréhension du bâti du 12^e siècle.

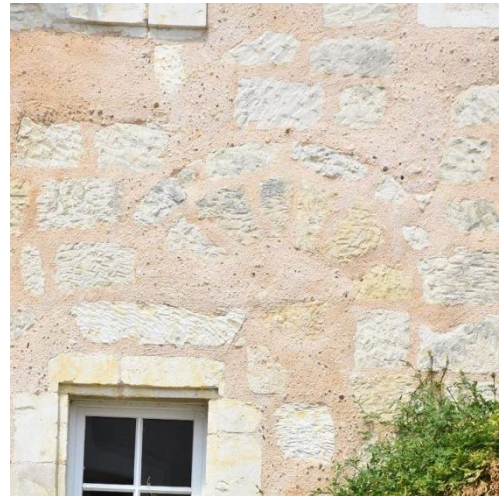
Figure 40 : Détail d'une baie en lancette à double rouleau de claveaux dans le mur sud de la mairie de Sougé

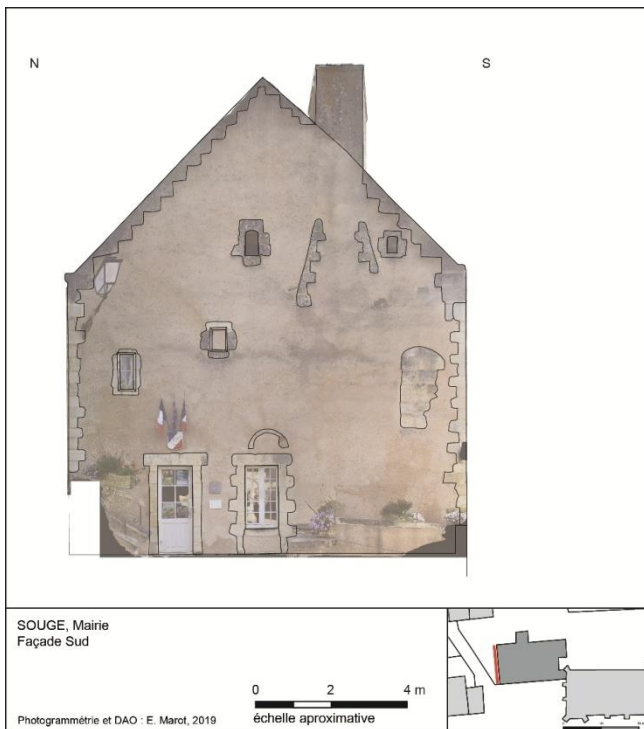
Figure 41 : Façade ouest de la mairie de Sougé

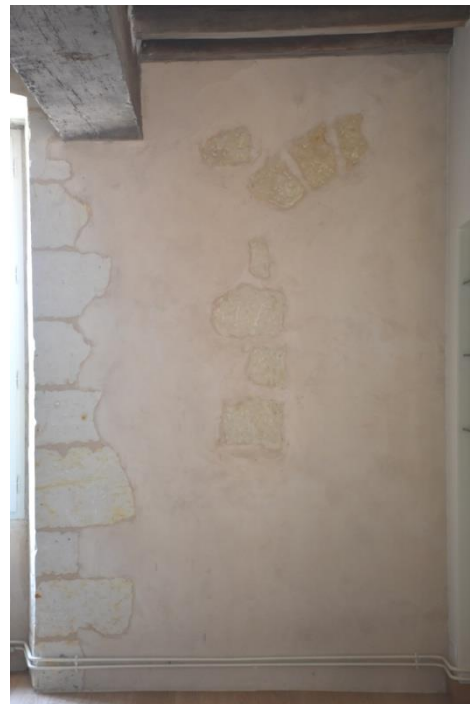
Figure 42 : Ouverture couverte d'un arc surbaissé à l'angle SO de l'étage dans le mur sud de la mairie de Sougé

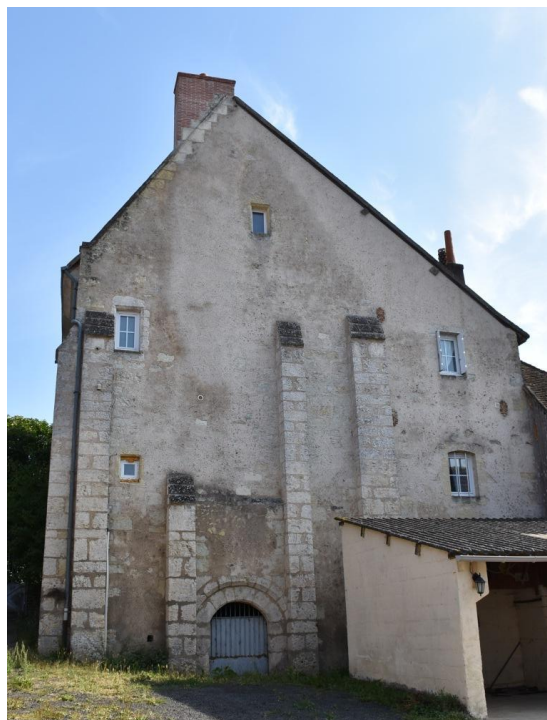
Figure 43 : Maison-tour au 1 rue de Marray (Les Hermites, 37)

Un autre exemple a été découvert juste en bordure de la zone d'étude, au 1 rue de Marray dans la commune des Hermites en Indre-et-Loire. Il est identifié comme un prieuré sur le cadastre du 19^e siècle, qui aurait été fondé par la trinité de Vendôme. Cet édifice est situé en cœur d'îlot et il comporte actuellement quatre niveaux dont un semi-enterré accessible depuis une cour au nord (**Figure 43**). Il est renforcé par plusieurs contreforts et a été agrandi d'un côté, mais la forme originelle du pignon est bien visible. La porte du niveau bas est couverte d'un arc surbaissé à double rouleau de claveaux, et un arc en plein cintre est visible au fond de la pièce, ouvrant peut-être vers un second niveau de caves situé sous la cour au sud. Il serait intéressant de visiter le bâtiment pour compléter les observations, même s'il n'est pas situé strictement dans la zone d'étude.

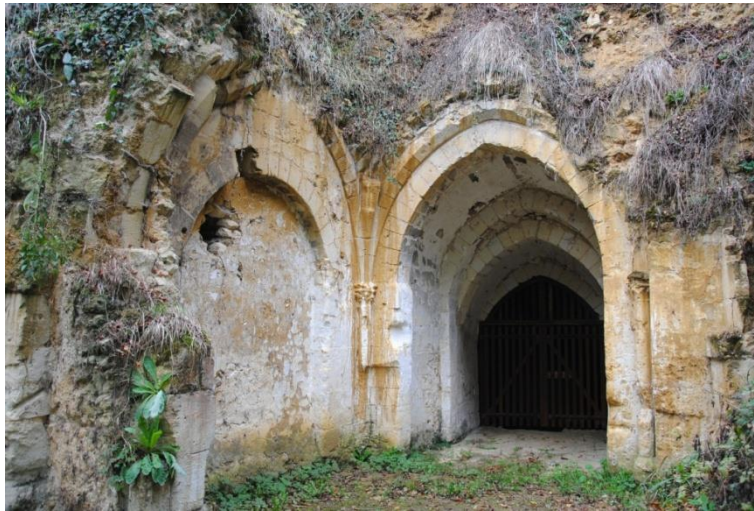
Figure 45 : Vue d'ensemble des vestiges du bâtiment de la cave Graffin (Trôo)

La cave Graffin est située dans une parcelle étroite, le long d'un sentier, ne conservant que quelques vestiges en élévation du bâtiment médiéval (**Figure 45**). La première pièce de plan carré était couverte d'une voûte sur croisées d'ogives chanfreinées supportées par des colonnettes à chapiteaux décorés de feuillages. Des arcs formerets chanfreinés surmontaient une arcade en plein cintre à l'ouest qui ouvrait peut-être dans une autre pièce, tandis qu'une série d'arcs doubleau au nord soutenait des voûtes en berceau brisé couvrant un large couloir (**Figure 14**) donnant accès à une autre pièce creusée dans le coteau, avec un arc brisé ouvrant sur une niche latérale voûtée en berceau. Au-delà s'étend une galerie avec des niches latérales disposées en quinconce, correspondant à une forme de caves à cellules, observée dans la région, comme à Nogent-le-Rotrou (ROZIER 2017, **Figure 46**) ou en Normandie (DESHAYES 2015, 2019).

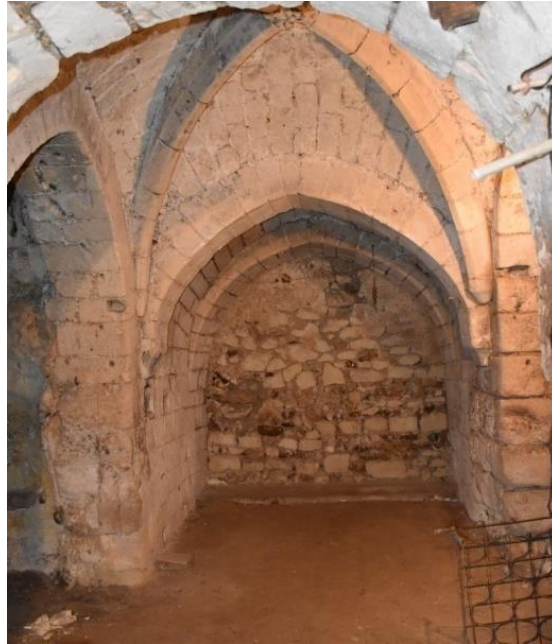
Figure 47 : la cave de l'aitre Billebarbe, bouchage formant le fond de la niche nord

supportant le manteau d'une cheminée. Le mur du fond de la niche nord est un bouchage de moellons qui implique que la cave se poursuivait plus loin, répétant l'organisation de la cave voisine (**Figure 47**).

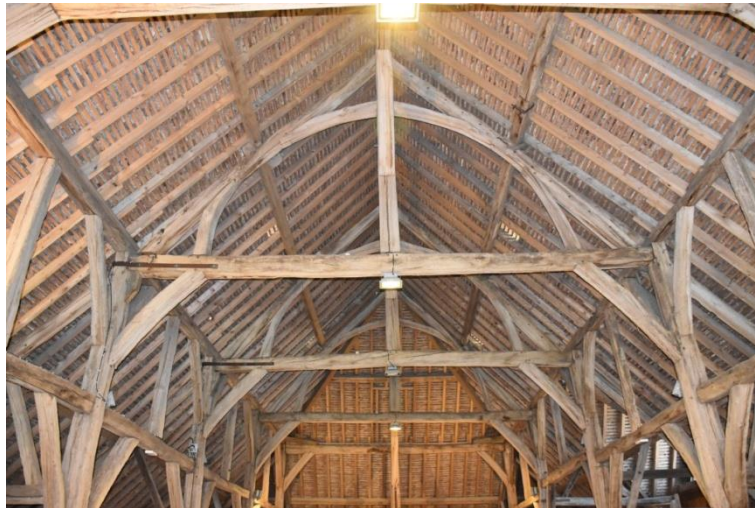
Figure 55 : Vue générale de la charpente de la grange de la Couture (Montoire)

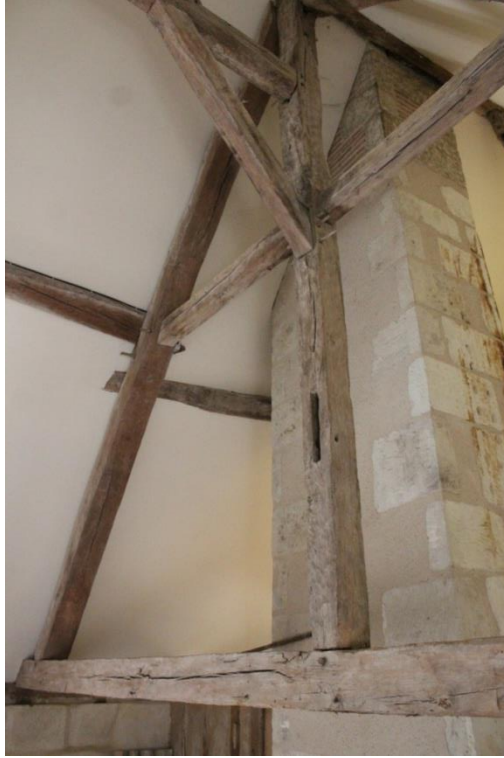
Figure 60 : Ferme de la charpente du 8, rue Marescot (cloître des Augustins) à Montoire

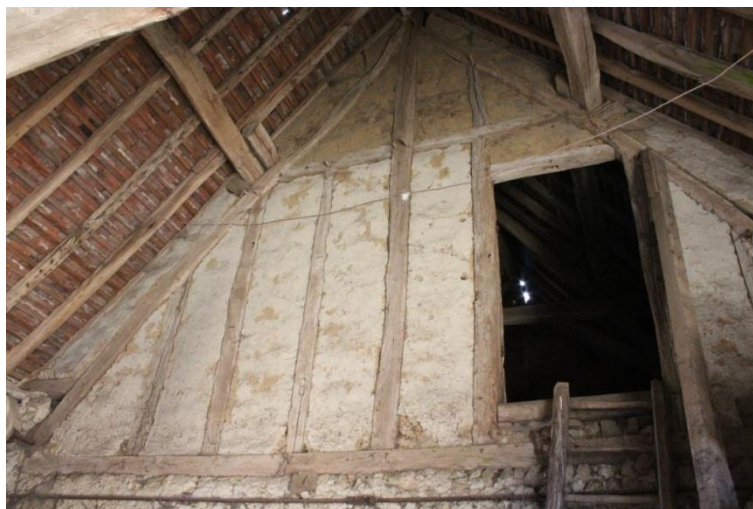
Figure 65 : Ferme intermédiaire de la charpente d'un bâtiment agricole à la Bessonière (Sougé)

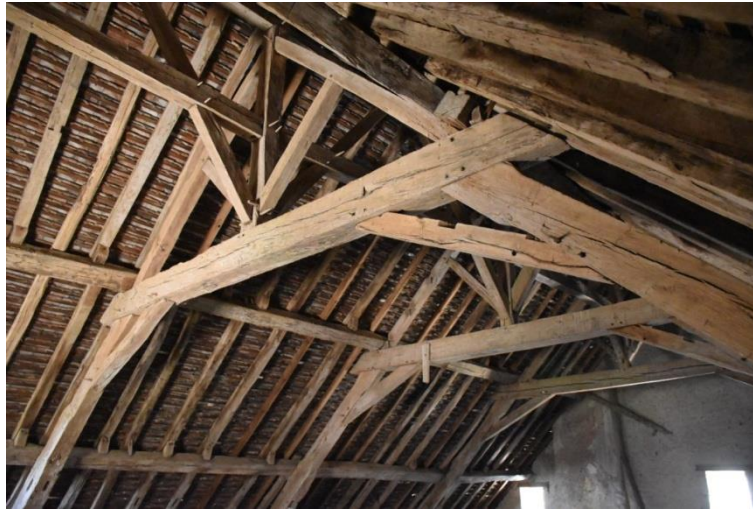
Figure 68 : Charpente de la mairie de Sougé construite en remployant les bois de la charpente du XV^e siècle.

Dans notre corpus, la datation de ces charpentes s'échelonne entre le milieu du 18^e siècle et la première moitié du 19^e siècle. La charpente la plus ancienne semble être celle au 8, rue Pied-de-Mai à Lavardin à cause de sa forme archaïque par rapport aux autres charpentes de notre corpus ou datées par dendrochronologie. L'assemblage des pannes dans les jambes de force, l'emploi d'entretoises et non de sous-faîtages, le double chevillage des aisseliers, ou encore l'emploi de bois courbes, débités à la doloire, peuvent faire remonter cette charpente au milieu du 18^e siècle, voire avant. Ensuite viennent les deux charpentes de Lavau et de la grange du Grand-Gué, datant sans nul doute de la fin du 18^e siècle si on les compare avec celle d'Esvres. Pour le second corps de logis du Grand Gué, une datation plus tardive est assurée par des cales assemblées aux chevrons employées dans la charpente, des entrails retroussés interrompant le fil des chevrons qu'ils croisent, et, l'utilisation de pierre de taille de grandes dimensions, que l'on voit apparaître dans le premier tiers du 19^e siècle dans notre zone d'étude. Elle présente pourtant des similarités avec celle de la grange, notamment l'interruption des chevrons par l'entrait retroussé, laissant envisager une datation à la fin du 18^e siècle – début du 19^e siècle. Aux Petites Granges, les fermes présentent encore des encoches dans les entrails retroussées et le bâtiment est construit avec des pierres de taille, on peut donc dater cette charpente des premières décennies du 19^e siècle. Enfin, les charpentes de la Commanderie et de la mairie de Sougé semblent plus tardives à cause du débit à la scie des bois, de leurs dimensions industrielles, aux arrêtes bien nettes et à l'absence d'encoches dans les entrails retroussés (**Figure 68**) : nous y voyons des constructions du deuxième tiers du 19^e siècle.

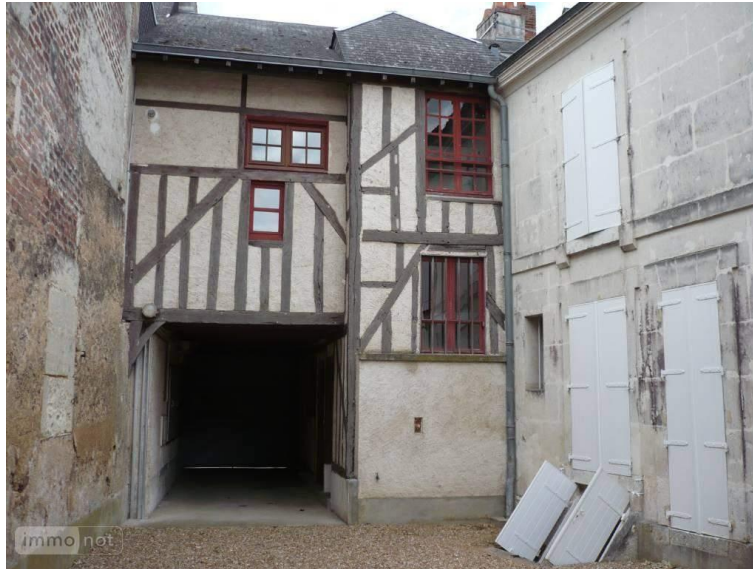
Figure 80 : 12, rue Lemoine à Montoire (https://www.immonot.com/annonce-immobiliere/41059_16110396/achat-immeuble-a-vendre-montoire-sur-le-loir-loir-et-cher.html)

Ce type d'ossature semble apparaître à partir de la seconde moitié du 16^e siècle. Le corps en pan de bois au 12, rue Lemoine peut être daté du milieu du 16^e siècle à cause de l'emploi d'éperons dans l'ossature (**Figure 80**) et peut être rapproché de bâtiments similaires à Orléans (ALIX, NOBLET 2013 : 235). La grange, située à côté de l'église Saint-Oustrille, est construite avec différents contreventements (écharpe, guette, aisseliers et éperon) et où seulement les décharges et les poteaux sont chevillés en un point. La conception assez simple, l'emploi de bois faible dimensions et la disposition des pièces de contreventement suggèrent une datation dans le courant du 17^e siècle. Quant au bâtiment de Lavardin, le décor cannelé des corbeaux des cheminées, la forme des ouvertures, et la charpente à chevrons formant fermes indiquent une datation au derniers tiers du XVI^e siècle. Pour les deux autres bâtiments, l'absence de données complémentaires ne permet pas d'estimer leur date de

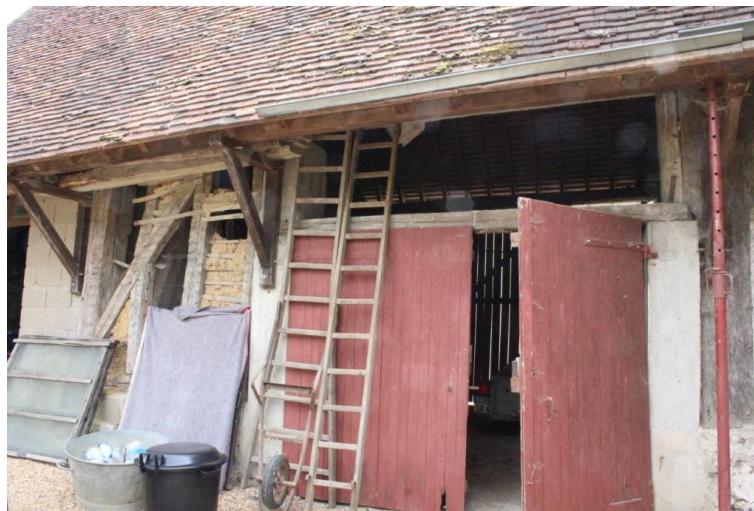
Figure 84 : La grange de la fosse de Ranay (Saint-Martin-des-Bois), pan de bois nord

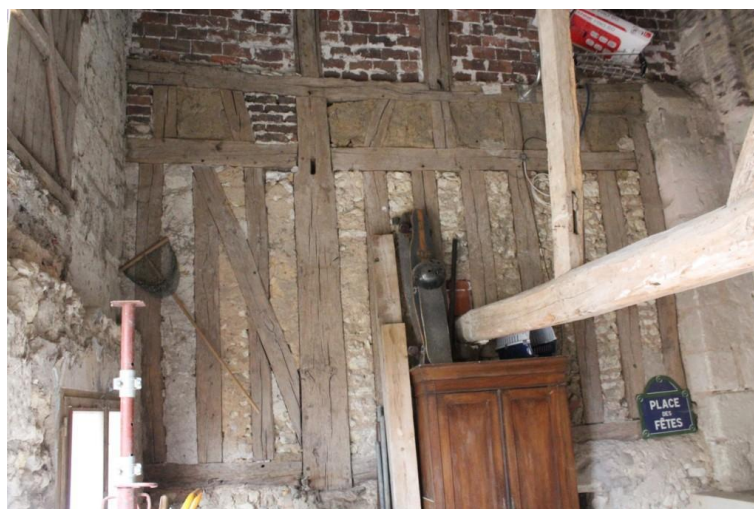
Figure 85 : Pan de bois nord de la fosse de Ranay (Saint-Martin-des-Bois)
