Diagnostic et fouilles de bâti à Embrun (Hautes-Alpes)

Nathalie Nicolas-Girardot

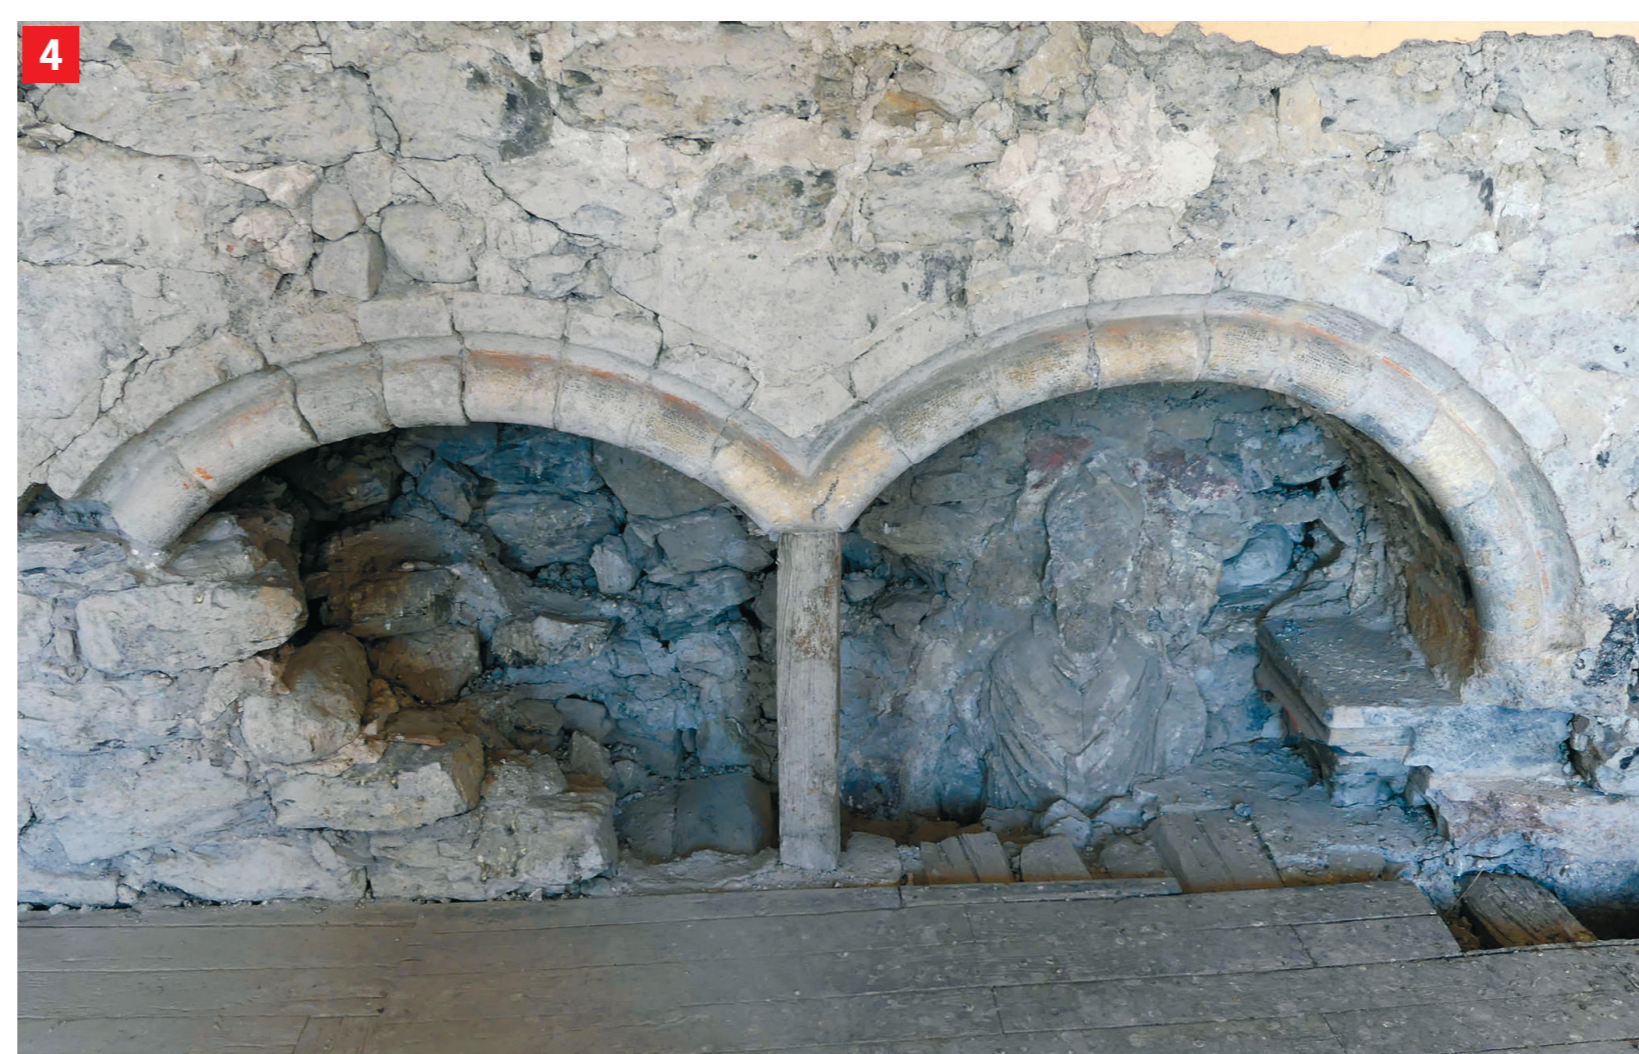
4. Détail de la claire-voie : buste d'un archevêque (plâtre ?) sous la dernière voussure. © R. Thernot, Inrap

La claire-voie qui animait cette façade a été transformée lors de l'édification d'une nouvelle façade en avant de la précédente. Une galerie de portraits des archevêques est alors aménagée sous les voussures 4.

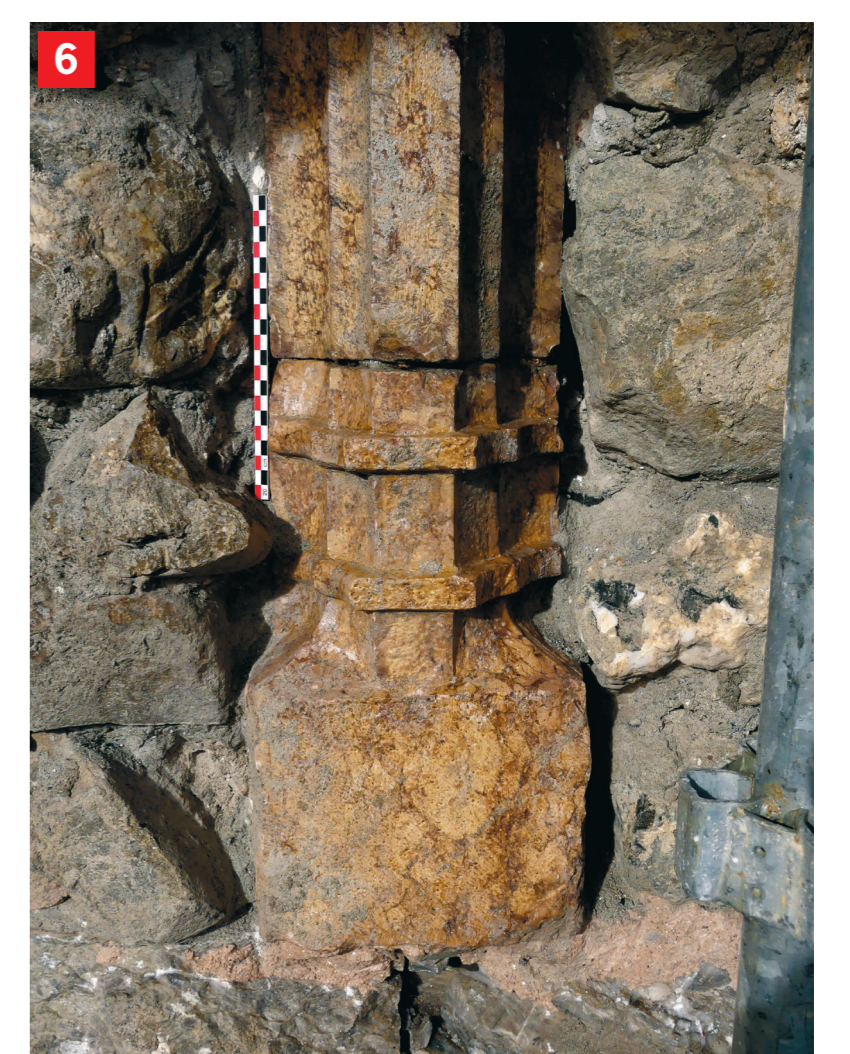
6. Aile sud, façade sud, détail du meneau d'une croisée. © N. Nicolas-Girardot, Inrap

La fouille avait pour objectif de caractériser les différents états du bâti depuis le bas Moyen Âge, et de cerner l'emprise du bâtiment pour chaque état reconnu. Les deux façades principales ont livré deux niveaux de croisées appareillées (fin XV^e/début XVI^e siècle) 5. Unies par l'emploi de matériaux identiques, chacune de ces 14 croisées se distingue par des variations stylistiques autour d'un modèle commun 6.
