Loches. Troisième campagne de fouilles sur la forteresse - La Chapelle Saint-Louis

Rapport de fouilles archéologiques

Troisième campagne de fouilles sur la forteresse

AVRIL 2016

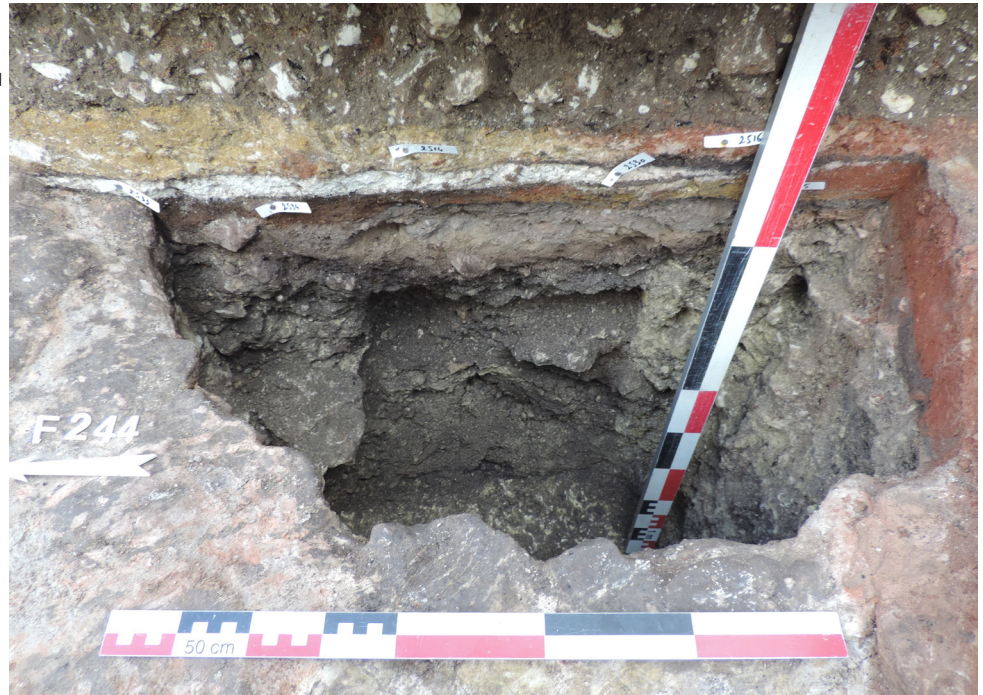
Figure 20 : Photographie de la coupe trou de poteau F244 (coupe 69), scellé par la structure F242

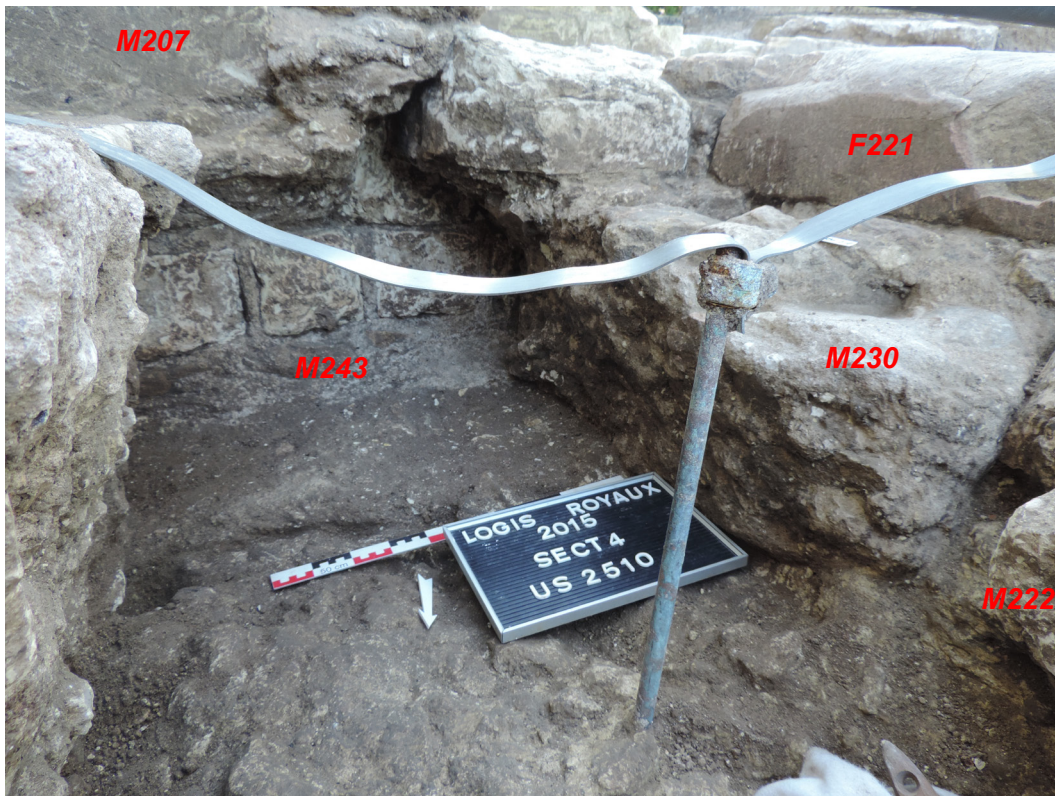
Figure 32 : photographie du parement du mur M243, sous le contrefort du logis ducal

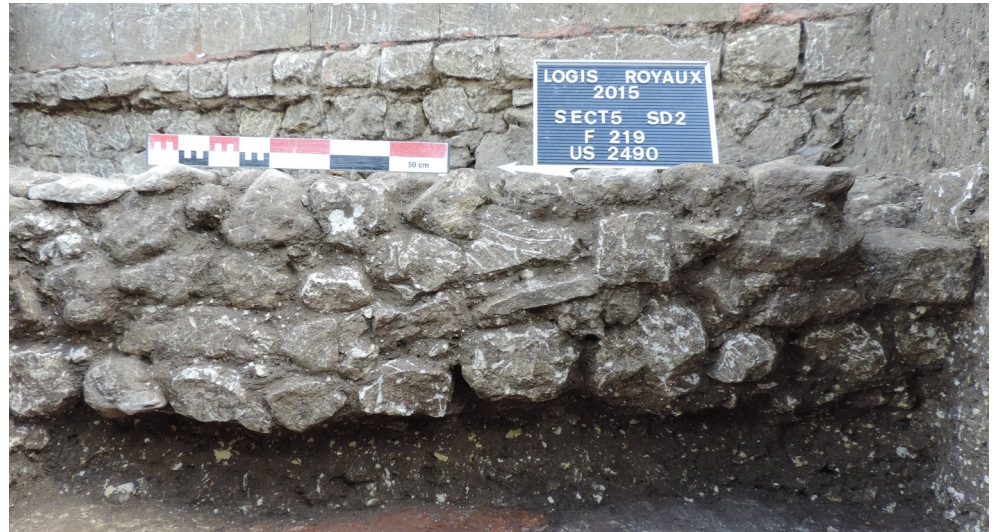
Figure 36 : détail de la structure du mur de terrasse M219

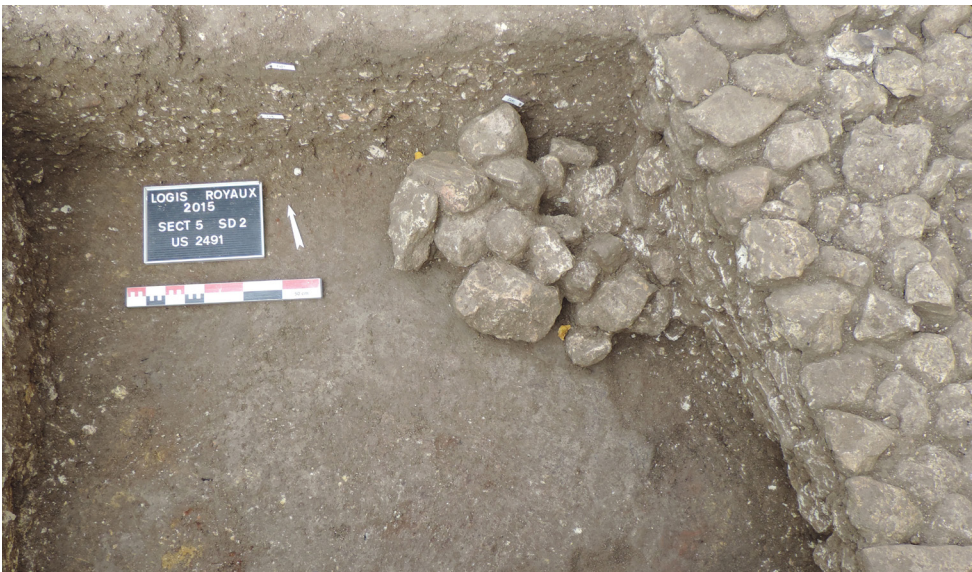
Figure 37 : tas de moellons en attente pour la construction de M219 (US 2491)

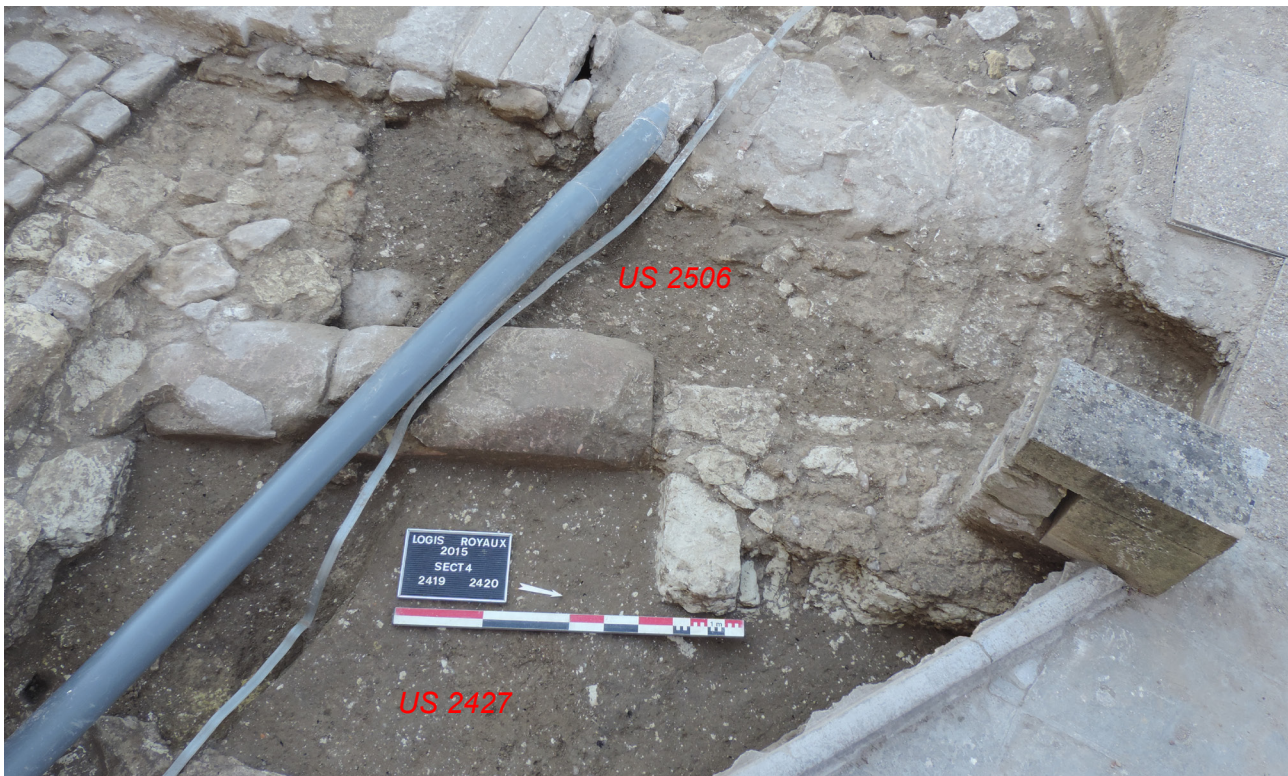
Figure 39 : photographie du seuil F221 avec le niveau d'occupation associé (US 2429)

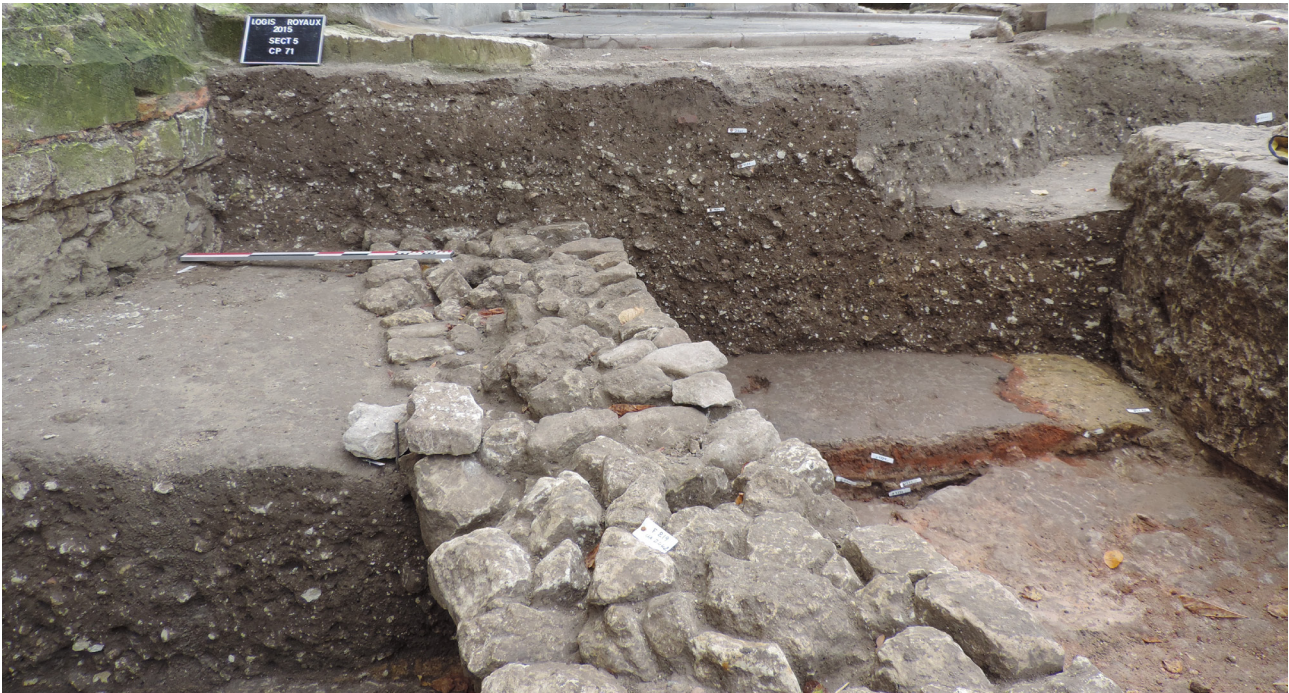
Figure 40 : photographie de la coupe de remblais homogènes de la période 4b, associés à la construction et à l'abandon du mur M219

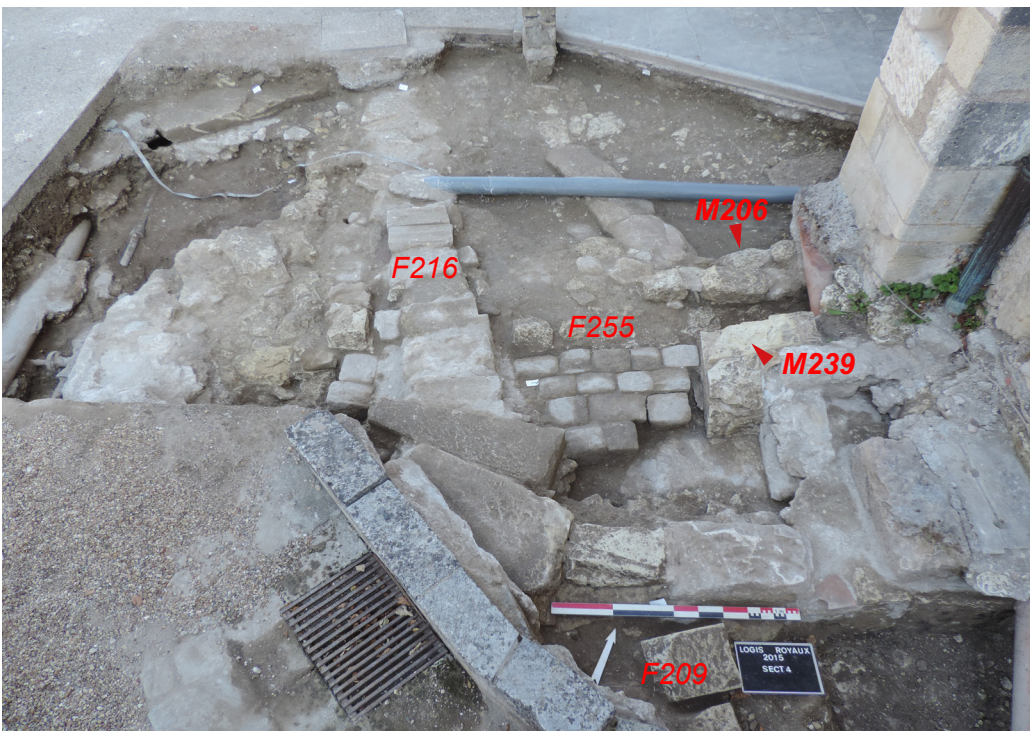
Figure 54 : vue du secteur 4 après décapage : vestiges de M206, M239, du pavage F255 et des canalisations contemporaines
