Une charpente à croupe sculptée du XI^e siècle : l'église Saint-Pierre de Neufmarché-en-Lyons

Frédéric Epaud, Vincent Bernard

Frédéric Epaud, Vincent Bernard. Une charpente à croupe sculptée du XI^e siècle : l'église Saint-Pierre de Neufmarché-en-Lyons. Bulletin Monumental, 2003, 161 (2), pp.101-115. 10.3406/bulmo.2003.1183 . halshs-00067872

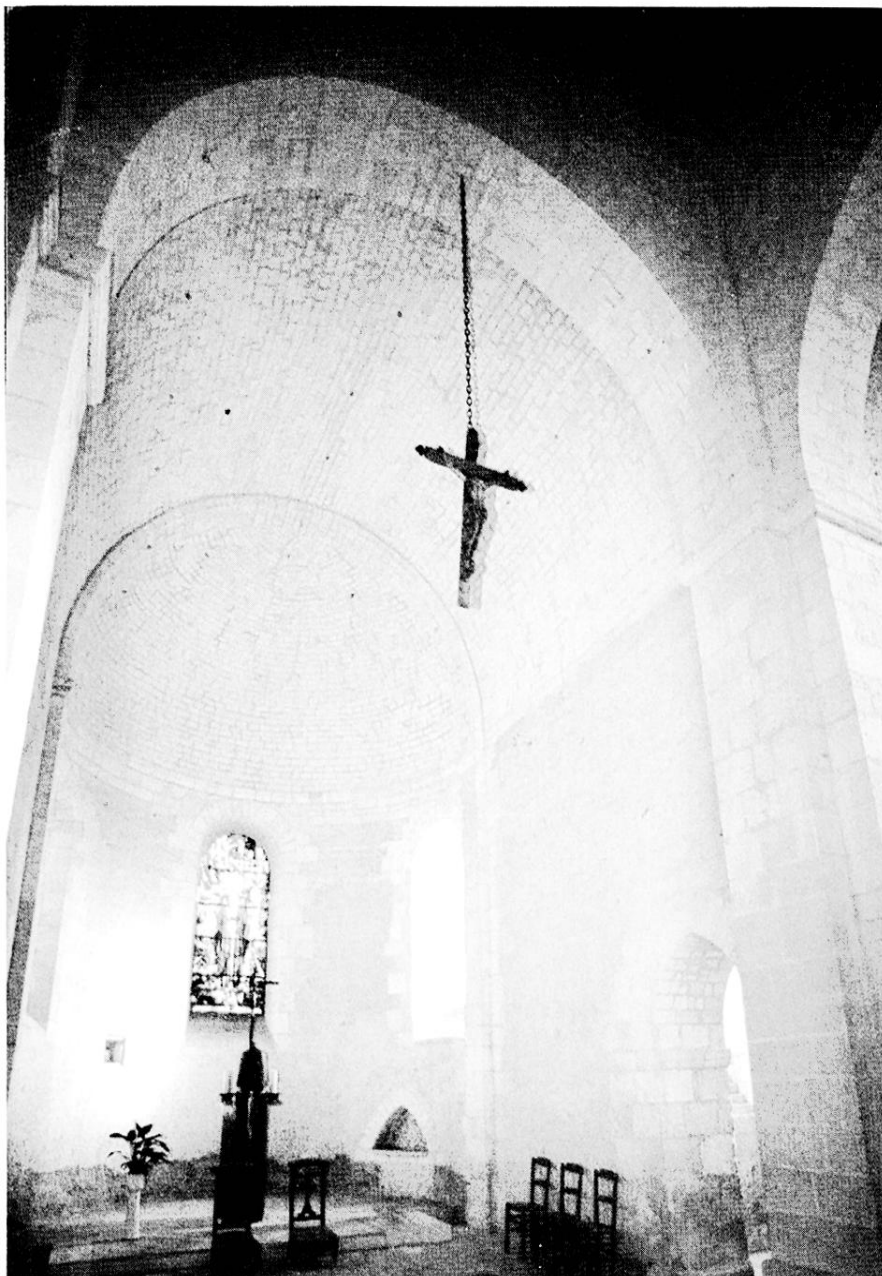
Fig. 3 - Vue intérieure du chœur.

Le chœur comporte une travée droite voûtée en berceau terminée par une abside couverte d'un cul-de-four (fig. 3). Il est flanqué latéralement de deux chapelles à chevet plat communicant chacune avec le chœur par un passage, réaménagé au XII^e siècle, en arc brisé retombant sur une imposte décorée d'un damier. Ces chapelles étaient couvertes à l'origine d'une voûte d'arêtes.

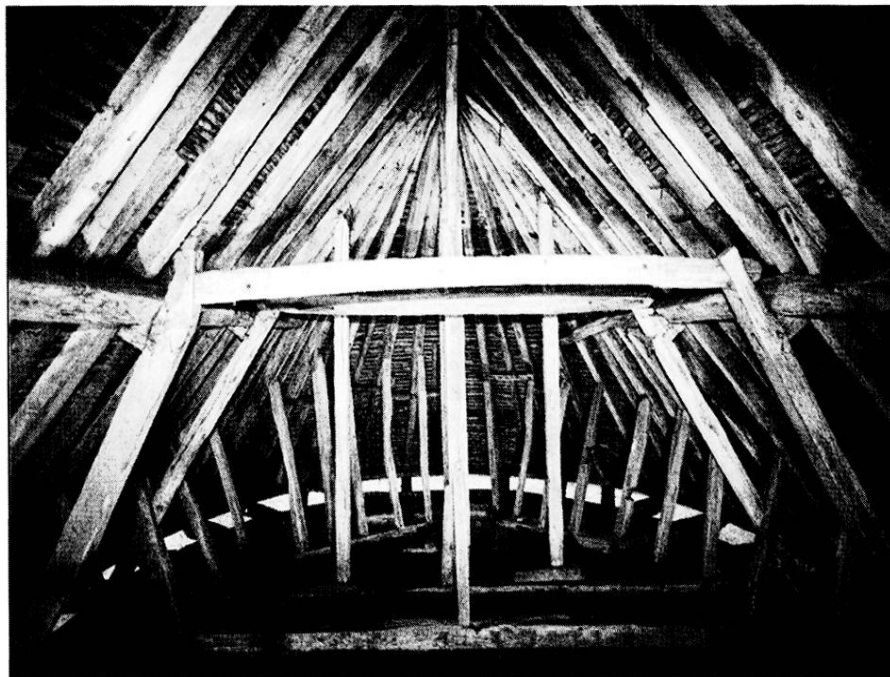
Fig. 11 - Vue de la croupe.

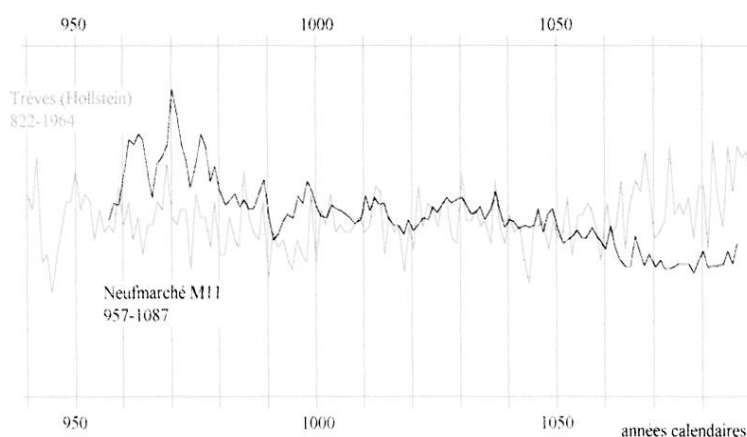
Fig. 13 - Datation de la moyenne dendrochronologique « Neufmarché M10 ».

de la charpente de croupe. Confrontée aux références dendrochronologiques européennes les plus pertinentes chronologiquement et géographiquement, la séquence issue de Neufmarché obtient une bonne proposition de datation tant du point de vue régional qu'extra-régional : ainsi, le 1^{er} cerne de cette moyenne de 131 ans est situé en 957 et le dernier cerne mesuré en 1087 ¹⁹, grâce notamment aux chronologies normandes provenant de Rouen, « Place de la Pucelle » (763-1070) ou de Brionne, « Le Donjon » (853-1127), mais aussi grâce aux étalons dendrochronologiques constitués dans le Bassin parisien (-348/1995) ²⁰, dans l'Est de la France (581-1991) ²¹ ou encore en Allemagne de l'Ouest (822-1964) ²². Le bon résultat du test « W » n'est pas le seul critère recherché ici ; en effet, la réitération d'une même proposition entre plusieurs références constitue véritablement une aide dans le choix d'une datation. Son acceptation n'est, bien sûr, opérée là encore qu'après vérification sur table lumineuse du bon niveau de concordance entre la courbe à dater et les courbes de référence (fig. 13). En l'occurrence, la datation de « Neufmarché M11 » en 957-1087 peut être considérée comme valide, compte tenu du bon étalonnage dendrochronologique dont on dispose pour la Normandie.

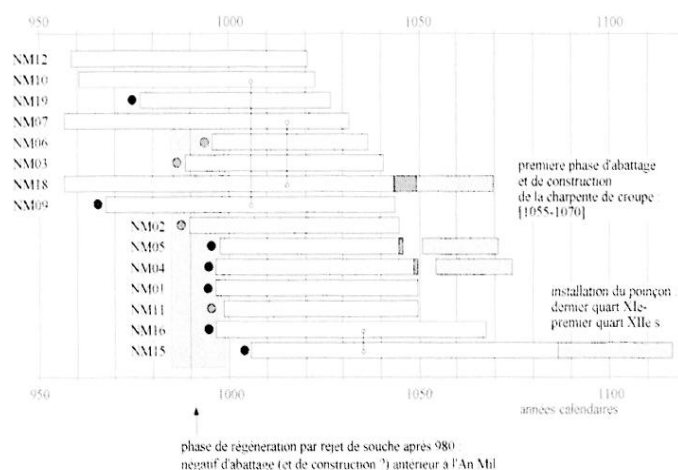
Fig. 14 - Bloc-diagramme représentant de façon schématique chaque séquence individuelle dans sa position relative au sein de la moyenne « Neufmarché M10 ».
