Une charpente à croupe sculptée du XI^e siècle : l'église Saint-Pierre de Neufmarché-en-Lyons

Frédéric Epaud, Vincent Bernard

Une charpente sculptée du XIe siècle : l'église Saint-Pierre de Neufmarché-en-Lyons (Seine-Maritime)

In: Bulletin Monumental. Tome 161 N°2, année 2003. pp. 101-115.

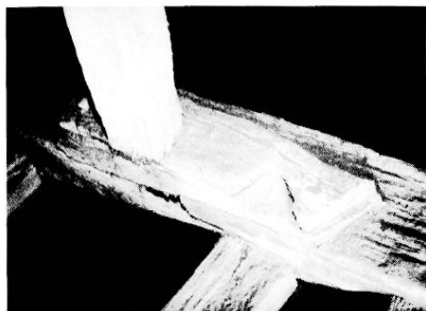
Fig. 7 - Assemblage d'about de l'entrait retroussé de la ferme de croupe réemployé en semelle en 1708.

L'assemblage à mi-bois de ce faux entrait au chevron sud présente une particularité qui mérite d'être relevée (fig. 7).

Ce faux entrain a été mis en place en applique dans les entailles à mi-bois pratiquées dans le poinçon, les poteaux et les chevrons sur leur face est. Bien qu'ayant une section identique à ces bois, voisine de 10/11 cm, le faux entrain n'a pas été assemblé à mi-bois mais au tiers de sa largeur, laissant ainsi une surépaisseur de bois qui recouvre les assemblages et les dissimule à la vue. Cette particularité s'explique par le fait que cette pièce reçoit les faux entrains des demi-fermes de la croupe et que des assemblages normalement taillés à mi-bois, sans renfort, auraient logiquement cédé sous les charges. Ces assemblages à tiers-bois sollicitent moins de fibres ligneuses et autorisent donc plus de percements d'assemblages, notamment ceux pour les faux entrains des demi-fermes. Cette précaution dans la taille des mi-bois s'observe également sur les bois romans réemployés au début du XIII^e siècle dans la nef de la cathédrale de Rouen, bois qui n'ont été entailés qu'au tiers de leur section, en raison des nombreuses entailles à mi-bois non réemployées qui fragilisaient ces pièces.

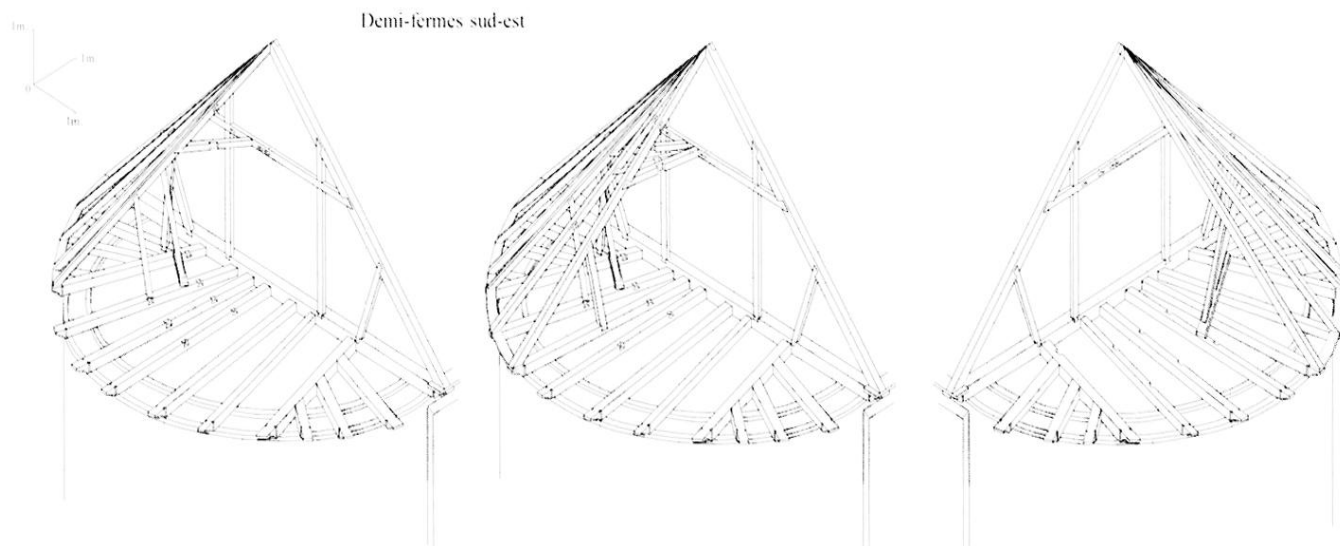
Fig. 10 - Vues axonométriques de la croupe (relevé et dessin F. Épaul).

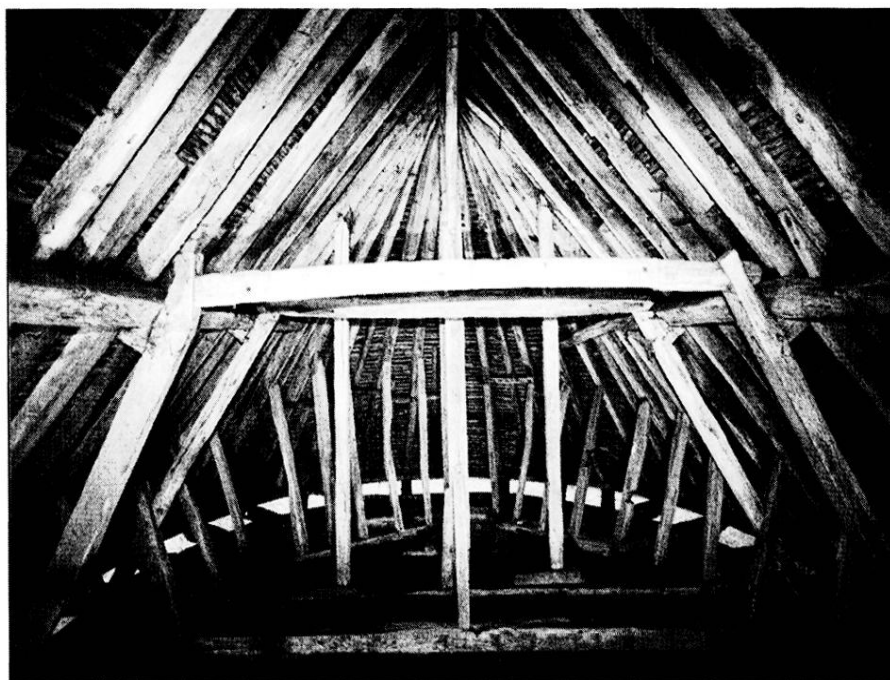
Fig. 11 - Vue de la croupe.

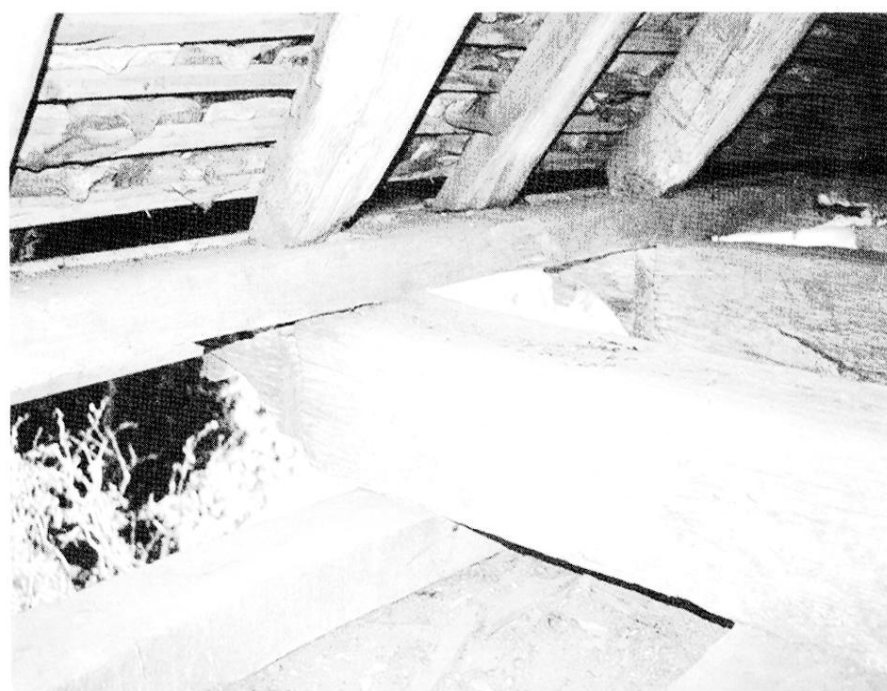
Fig. 17 - Vue intérieure des sculptures des abouts d'entrails.

Tous les demi-entrants de la croupe se prolongent au-delà des sablières pour déborder de 25-30 cm à l'extérieur du mur de l'abside, sous le débord de la toiture (fig. 16 et 17). Ces extrémités, visibles de l'extérieur, présentent toutes en sous-face une sculpture en forme de gorge incurvée, chanfreinée aux arêtes et pourvue d'un petit tonnelet horizontal, à l'exception des demi-entrants 10, 11 et 12 mis en place en 1708.
