Les bains du Palais de Trajan à Bosra

Fouilles et relevés des bains associés à une grande demeure d'époque byzantine et omeyyade.
Rapport de mission. Septembre-octobre 2008.

Pauline Piraud-Fournet¹ – IFPO Damas et 'Ala Salah² – DGAM Bosra- Janvier 2009³.

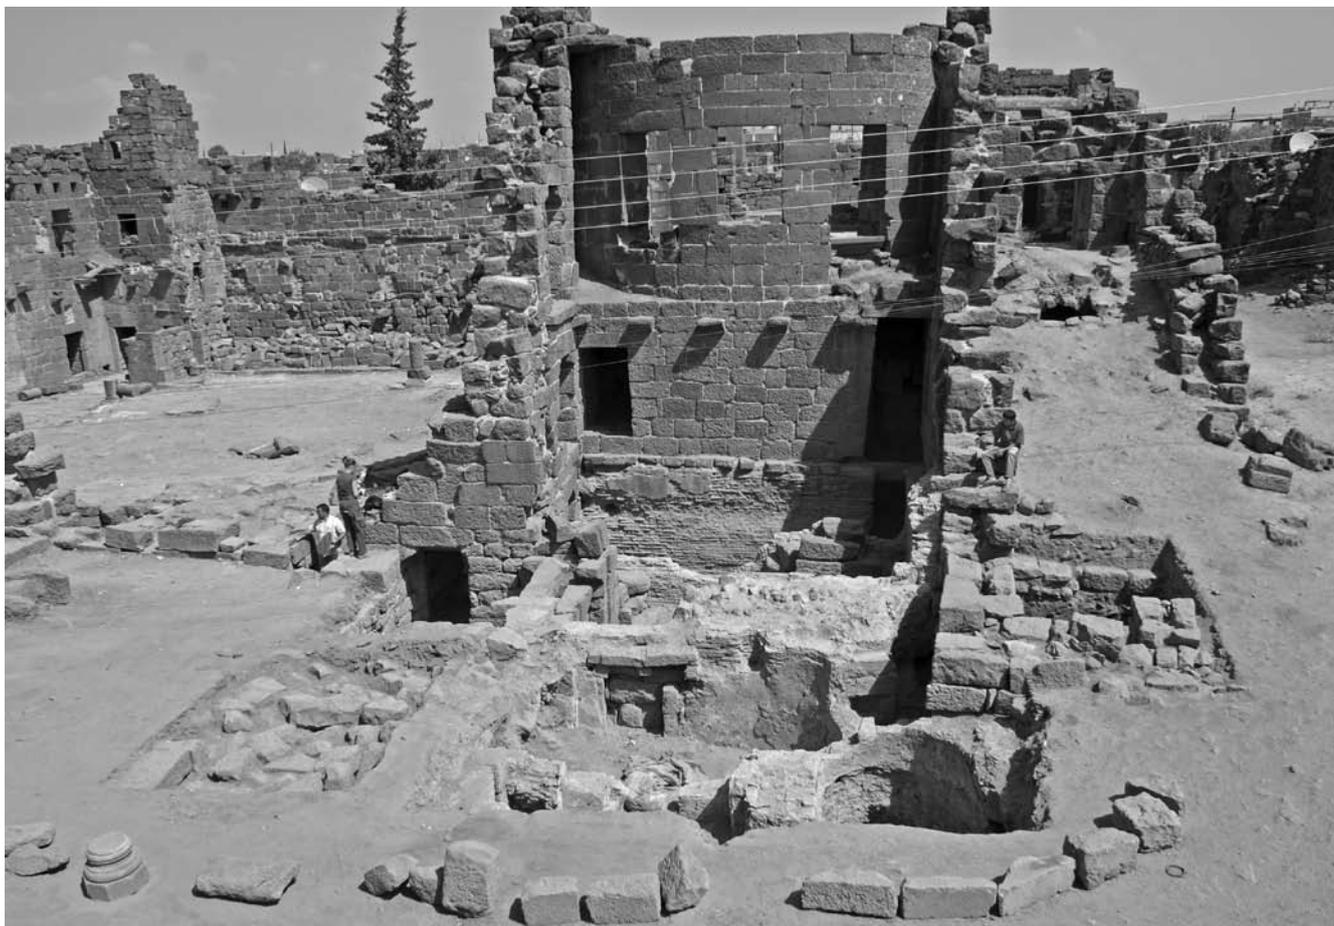
Fig. 3 Vue d'ensemble du chantier en cours de fouille, des bains et du palais, vers l'est.

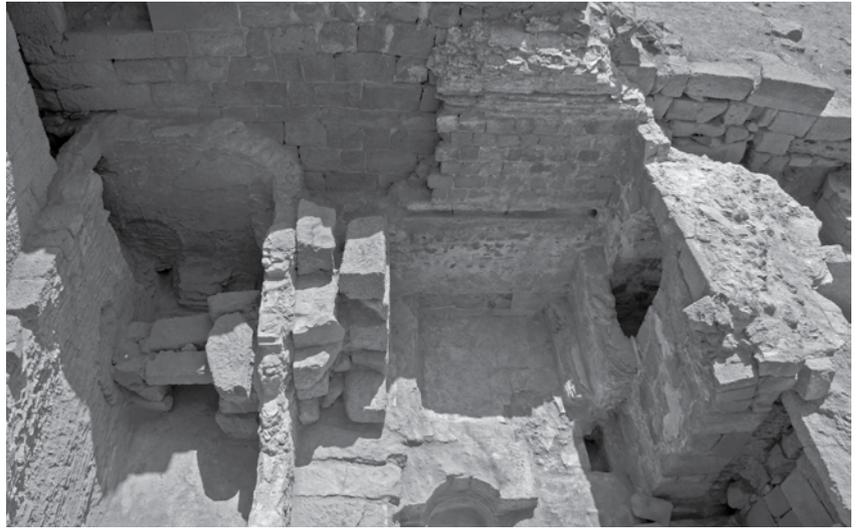
Fig. 4 Vue de la citerne 9 et de la salle froide 4. Contre le mur du fond (M10), le parement de petits moellons de basalte supportant le départ de la voûte qui couvrait cette salle. On distingue la saignée dans laquelle était encastré le tuyau qui alimentait en eau les salles chaudes, depuis la citerne. Vue vers le sud.

Les bains sont alimentés en eau par une citerne – **pièce 9**– ($6,20 \times 1,70 = 10,50$ m²) située au rez-de-chaussée (**fig. 4**), entre les salles froides des bains et la salle semi-circulaire du rez-de-chaussée, soubassement de l'aile ouest du triconque. Les quatre parements de la citerne sont constitués d'assises de tuiles liées au mortier. Le parement nord condamnait (autrefois) une porte, ce qui nous autorise à penser que cette citerne a été aménagée dans une pièce plus ancienne qui n'avait pas la même fonction. Une canalisation en plomb, visible au ras du sol dans la paroi sud de la citerne, constitue peut-être une bouche d'évacuation. On pouvait accéder à l'intérieur de la citerne pour la nettoyer et éventuellement puiser de l'eau, par l'étage, en descendant l'étroit escalier pas-à-pas en brique situé dans l'angle sud-est. Une plate-forme en brique, enduite, accueillait probablement un manoeuvre qui puisait avec un seau l'eau au fond de la citerne et remplissait la petite vasque qui occupe l'angle sud-ouest de la citerne à 1,35 m du sol. Une canalisation en mortier partait de cette vasque, filait sur toute la longueur de la paroi occidentale de la citerne et permettait la circulation de l'eau du sud vers le nord. La vasque, percée vers l'ouest, alimentait une

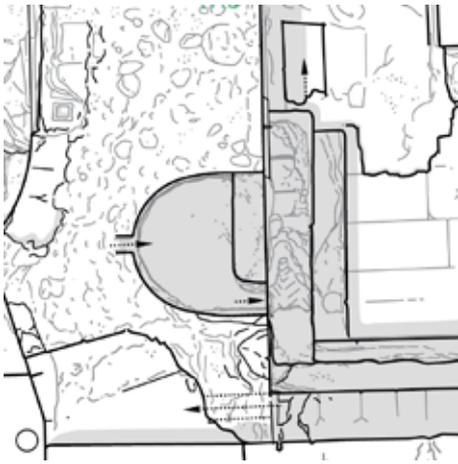
Fig. 5 Plan de la baignoire de la salle froide 4.

conservé. Son côté ouest est percé d'une niche en forme de fer à cheval (larg. : 1 m, prof. : 1 m ; haut. : 2,30 m) qui nous apparaît aujourd'hui dans son dernier état, close en façade par un muret (haut. : 1 m). Il s'agit d'une baignoire munie d'une petite banquette (fig. 5 et 6) et d'une arrivée d'eau en plomb, placée au milieu de la niche à mi-hauteur. Une autre, située dans la partie basse, aurait pu être condamnée par le parement intérieur en plaques de pierre de cette baignoire et témoigne d'un état plus ancien où cette baignoire n'était qu'une niche accueillant une vasque. Ces arrivées d'eau étaient alimentées depuis la citerne par une canalisation qui traverse le parement de petits moellons aménagé le long du mur M10. La baignoire présente une bouche d'évacuation au sud de la petite banquette intérieure. Le sol de la salle 4 a une pente très marquée du sud vers le nord, vers le regard d'une canalisation courant sous le dallage révélé par une lacune dans le sol. Il s'agit du canal d'évacuation des eaux usées venant de la baignoire, dans lequel a été trouvé un lot de céramique homogène daté, à première vue, de l'époque omeyyade tardive ou peut-être du début de l'époque abbasside. Cette pièce a pu faire office, dans un premier temps, de salle de lavage par affusion - on puisait l'eau dans la vasque installée dans la niche - et, dans un second temps, de salle de déshabillage et de salle de bain, la niche ayant été fermée par un muret. Les salles 3 et 4 sont séparées par le mur M2. Il était percé dans sa moitié occidentale par un passage couvert d'un arc. Le mur M2 a été arasé lorsque l'on a voulu, à l'époque mamelouke vraisemblablement, réunir ces deux petites pièces pour n'en faire qu'une. Cette pièce a alors été couverte au moyen d'un nouvel arc dont nous avons retrouvé les départs au nord de la salle 3 et au sud de la salle 4.

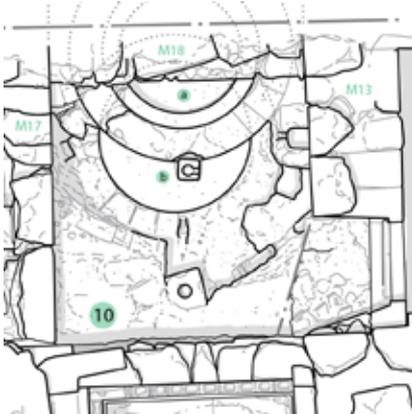
Fig. 8 (Ci-dessous) Plan de la salle 10.

La **salle 10** (2,50 x 2,50 = 6,25 m²), accessible depuis la pièce 2, apparaît fermée par un mur élevé au nord entre les époques abbasside et mamelouke. Différentes installations ont été découvertes, mais le matériel céramique qui leur est associé n'a pu être encore étudié. Deux aménagements (fig. 7, 8 et 9) correspondant à deux époques d'occupation de la maison présentent chacun une large cuve (a) et (b) et un petit élément en basalte, cubique et percé sur trois de ses côtés, distributeur de conduits céramiques. Tel qu'elle se présente aujourd'hui, cette pièce laisse donc apparaître la moitié d'une cuve (a), construite en maçonnerie de brique, coupée en deux par le mur M18. Son diamètre extérieur est de 2,15 m et elle occupe presque toute la largeur de la pièce (2,45 m). La paroi de cette cuve (a), large de 0,32 m, réduit son diamètre intérieur à 1,50 m. Un second petit rebord aménagé à l'intérieur de la cuve réduit encore son diamètre à 1,15 m et porte sur sa face verticale un parement de pierre ornementale de fine épaisseur. Son fond enduit est placé 0,55 m plus bas que son rebord le plus haut, qui correspond au sol d'occupation. Un petit distributeur en basalte, brisé, est appuyé, encastré presque, contre sa paroi enduite au sud. De même, un canal d'évacuation ou d'alimentation en eau apparaît, coincé entre le mur M13, le mur M18 et la cuve (a). Cette installation se retrouve presque à l'identique,

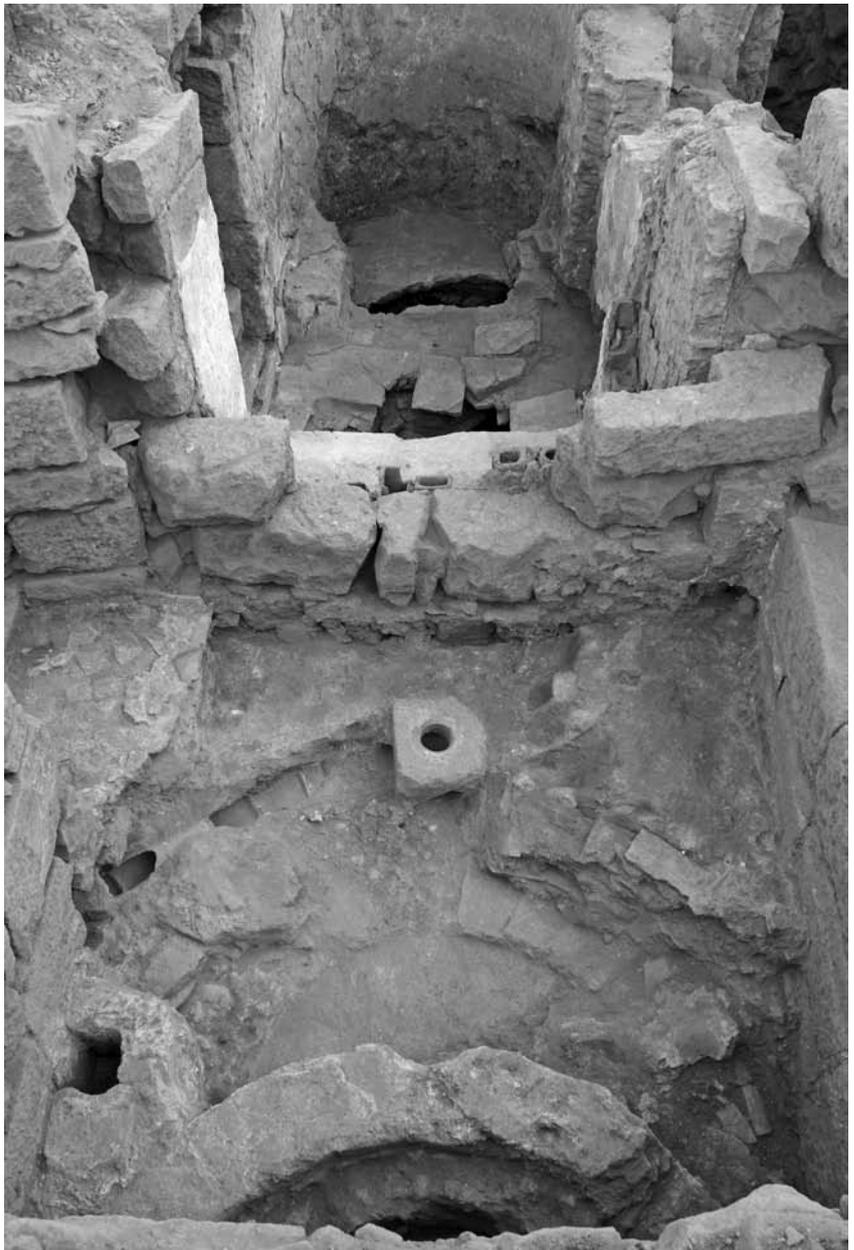
Fig. 7 (Ci-contre) La salle 10. Au premier plan, la cuve ou bassin circulaire (a), posée sur la cuve (b). Au dernier plan, la salle chaude 5 des bains.

posée à la même altitude, décalée d'environ 0,75 m plus au sud. En effet, la première cuve découverte (a) est posée sur le fond parfaitement isolé par un épais enduit hydraulique (reconnaissable à ses inclusions de fragments de céramique ou de brique qui assurent une meilleure isolation) d'une deuxième cuve (b). Cette cuve (b) plus ancienne, condamnée par la construction de la cuve (a), présente des dimensions similaires (diam. ext. : 2 m, diam. int. : 1,50 m, prof. : 0,55 m sous rebord et sol d'occupation), occupant donc presque toute la largeur de la pièce. De la même façon encore, un distributeur est posé directement au sud et relié à une canalisation en céramique acheminant l'eau depuis le nord. Contrairement à la cuve (a), les parois de la cuve (b) semblent incurvées. Ces cuves doivent être rattachées au circuit balnéaire où elles ont pu faire office de bassin d'immersion ou de baignoire, leur profondeur le permet, dans deux états d'occupation différents. La cuve (b) pourrait être associée à un premier état des bains. Elle aurait constitué une salle du bain froid, fonctionnant peut-être avec un premier état de la salle 3, celui qui présente deux saignées verticales (cheminée d'évacuation de la fumée) dans le mur nord M4 et qui était chauffé par le sol. En effet, le sol d'occupation de cette salle a été entaillé

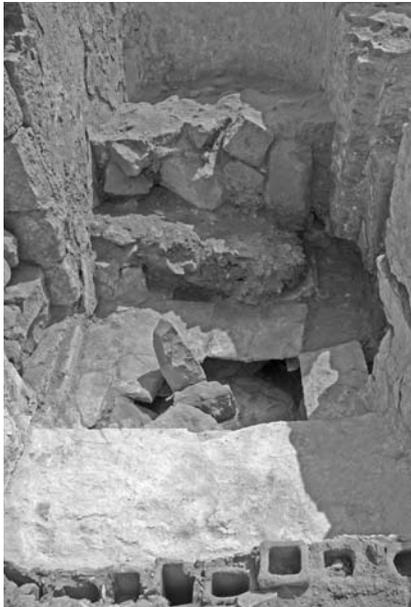
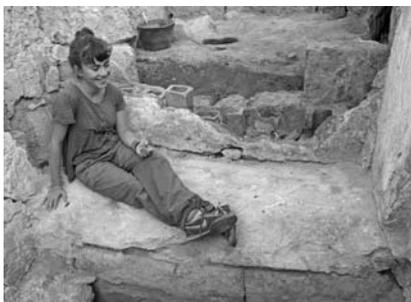
Fig. 13 Le lit-banquette de la salle chaude 5 et sa paroi chauffante. Vue vers le nord.

La salle 3, située entre l'entrée 2 et la salle froide 4, offre un passage sur son côté ouest vers les salles chaudes introduites par la **salle 5**. Ce passage profond présente plusieurs phases de rétrécissements qui ont manifestement visé à réduire les déperditions de chaleur. La salle 5 ($2 \text{ m} \times 4 \text{ m} = 8 \text{ m}^2$) est la seule des trois salles chauffées des bains qui aient été fouillée dans sa totalité. Sous une première et épaisse couche de démolition et de blocs de parements écroulés puis sous une couche compacte de scories basaltiques, briques et mortiers agglomérés qui correspond probablement à la destruction d'une voûte (**fig. 12**), apparaît le sol d'occupation de cette salle de forme allongée, légèrement trapézoïdale, terminée au sud par une abside (**fig. 9 et 11**). Une lacune dans le dallage laisse apparaître en sous-sol des hypocaustes. Les parois de cette salle, faites de maçonneries de briques et de mortier recouvertes d'un enduit de couleur blanchâtre, s'appuient, au nord et à l'est, sur des murs de basalte. Le sol est composé d'une *suspensura* de dalles de calcaire qui vient buter au nord contre la face verticale d'une large banquette ou petit lit (long. : 1,72 m, larg. : 0,83 m, haut. : 0,38 m) composé de plaques de marbre (**fig. 13**). Ce lit

est encadré au nord et à l'ouest par des parois de tubulures jointives - 11 au nord, 5 à l'ouest -, percées sur leurs flancs pour une diffusion horizontale de la fumée et une meilleure répartition de la chaleur. Cette banquette devait être couverte à mi-hauteur de la pièce par un arc, formant ainsi une petite niche ou alcôve. L'abside est occupée en partie par une banquette périphérique dont on retrouve les départs à l'est et à l'ouest de la pièce, mais qui semble avoir été arrachée dans la partie sud. La partie centrale devait supporter un bassin de forme semi-circulaire, arraché lors de l'abandon des bains. Plutôt qu'un élément mobilier (monolithe), sans doute s'agissait-il de plaques de pierre (calcaire ou marbre) jointives, scellées et rendues imperméables par de l'enduit. Un fragment de l'enduit qui liait les éléments du dallage, s'appuyait et remontait sur ces éléments verticaux disparus a été retrouvé en place. Dans la partie haute de l'abside apparaît une baie. Il ne reste aucune trace d'un système de fermeture. On peut proposer deux hypothèses quant à l'usage de cette baie : soit elle constituait une fenêtre sur une salle ou cour de service 8 et pourvoyait à l'éclairage et à la ventilation de la pièce, soit elle laissait passer de la vapeur produite dans la salle de service 8, transformant la pièce à abside 5 en bain de vapeur. Rien, pour l'instant, ne vient étayer cette dernière hypothèse. Le bon état de conservation des hypocaustes nous a autorisé à les explorer : dans la moitié nord de la pièce, la banquette et le dallage sont portés par cinq larges bipédales superposées (larg. : 0,57 x 0,50 m), elles-mêmes portées, le long des murs, par des petites pilettes de briques rectangulaires et au centre, par des pilettes de briques circulaires (*fig. 14*). Ces pilettes sont posées sur un sol de briques de terre cuite jointives, situé à 0,90 m sous le sol de la pièce 5. Dans la moitié sud, les bipédales sont portées par un arc brisé en brique épais (0,86 m) et profond. Cet arc brisé se poursuit sans interruption sous la partie nord de la salle 8 jusqu'au foyer et la salle de chauffe. C'est la robustesse de cet arc qui nous encourage à restituer au-dessus un bassin en pierre ou en métal, lourd lorsqu'il était rempli d'eau. Une bonde devait permettre de vider le bassin. L'eau coulait sur le dallage jusqu'à une petite dépression dans l'enduit du sol et un canal d'évacuation, visible aujourd'hui encore, filant le long du passage menant vers la salle 3, rejoignant l'égout principal visible dans la salle 4. Les éléments de ce bassin furent récupérés après l'abandon des bains. Un autre arc en brique, bâti à l'ouest des hypocaustes de la salle 5, les reliait aux hypocaustes de la salle 6.

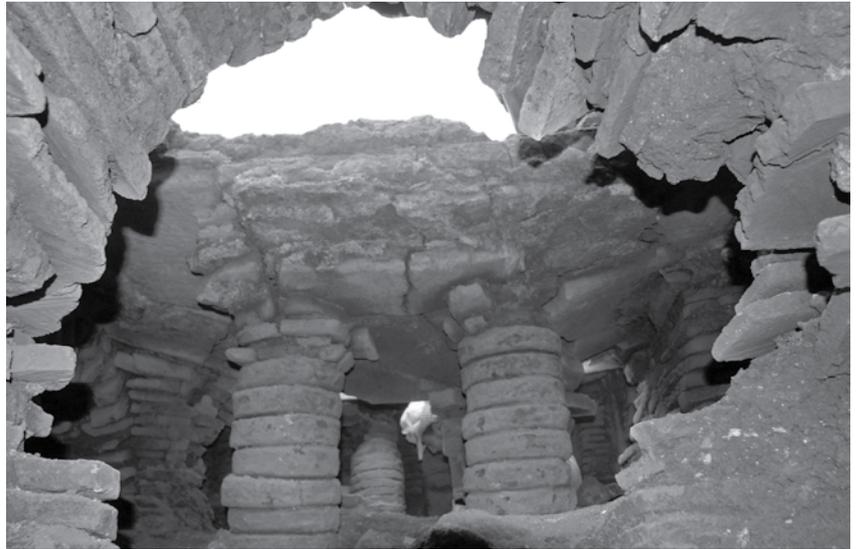
Fig. 14 (Ci-contre) vue vers le nord. Dans les hypocaustes, vue depuis le massif arc vers la salle (5) et les pillettes circulaires portant les bipédales.

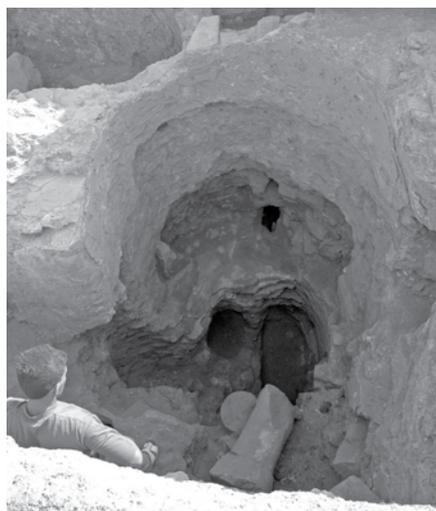
Fig. 15 Vue de la salle chaude 7. Les éléments balnéaires mobiliers (arrivées d'eau, robinets, baignoires) et les éléments de décor ont été récupérés. L'enduit porte, par son état de dégradation, les marques de ce pillage. Au fond, les hypocaustes qui permettaient de chauffer la baignoire.

La salle 6 donne accès à une troisième salle à abside, la **salle 7**, placée en quinconce par rapport à celle qui l'introduit et de dimensions manifestement similaires. Cette salle à abside 7 n'a été que partiellement fouillée pour les mêmes raisons que la précédente. De plus, les aménagements qui l'occupent ont été très perturbés au moment de leur abandon et de leur destruction et restent encore difficiles à interpréter. L'enduit des parois de l'abside présente une importante lacune et le sol d'occupation a disparu. Il est probable qu'un bassin du même type que celui décrit dans la salle 5 a été arraché à cet endroit (**fig. 15**). Cette pièce portait un décor dont on a retrouvé un fragment dans la couche de destruction : une plaque en pierre de forme trapézoïdale décorée d'un fleuron surmonté d'une petite croix (**fig. 16**). La forme de cet élément et les deux mortaises qu'il présente laisse penser qu'il ornait la clef de voûte d'un arc (abside ou baie). Les derniers vestiges en place du décor sont deux bases de pilastres dessinés en relief dans l'enduit et une petite colonne posée sur le sol des hypocaustes dans l'axe de l'abside, qui devait être saillante d'environ 1 m dans la salle 7. Deux arrivées d'eaux sont visibles dans cette pièce : l'une traverse le mur en maçonnerie au fond de l'abside et l'autre plus étroite débouche dans une niche enduite située en hauteur. Elles étaient toutes deux alimentées en eau depuis la salle 8. L'élément mobilier disparu (le bassin qui recevait l'eau) était porté par un massif de briques ménageant de part et d'autre d'une arête centrale deux cavités de forme oblongue. Au fond de la cavité la plus au sud, apparaît une large canalisation. Elle pourrait provenir elle-aussi de la salle 8. Placée à une quinzaine de centimètres du sol, servait-elle à nettoyer les hypocaustes ? Nous ne savons pas encore par où était alimenté et chauffé ce sous-sol. Peut-être depuis la pièce d'angle du Palais, depuis une salle 13 non encore explorée.

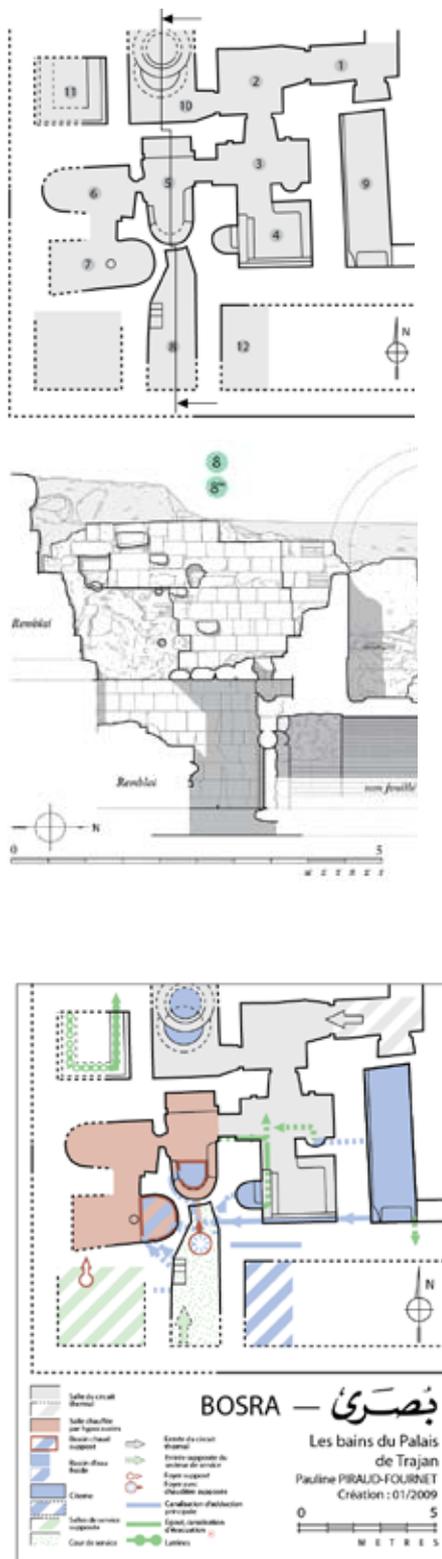
Fig. 17 Plan des bains du Palais de Trajan simplifié et mis au net selon les conventions de l'ANR Balnéorient.

Le plan de ces petits bains privés se dessine aujourd'hui plus précisément (**fig. 17**) grâce à la mise au jour et à l'identification des salles froides 3, 4 et 10, des trois petites salles à abside chauffées par hypocaustes 5, 6 et 7, des salles de distribution 1 et 2, de service 8 et de chauffe 8^{bis} et 13 ?, des citernes 9, 12 ? et d'une nouvelle pièce mitoyenne des bains, les latrines 11. La fouille de ce petit ensemble thermal a révélé un plan original laissant apparaître au moins deux principaux états de bains, de nombreux remaniements et un état encore plus ancien peut-être sans vocation balnéaire. La construction de nouveaux bains, à l'époque byzantine ou omeyyade, se distingue d'un état plus ancien par des parois en briques liées au mortier (parfois plus de 0,60 m d'épaisseur), couvertes d'un enduit qui s'appuie sur les murs en basalte à double parement dans les salles chauffées, et qui intègre les cheminées d'évacuation de la fumée. L'usage de différents matériaux de construction pour les murs implique différents modes de couverture : couverture de longues dalles de pierre jointives pour la citerne, la pièce 2 et peut-être la salle 3, voûte et cul-de-four de briques et mortier dans les salles 4, 5, 6 et 7. L'épaisseur des maçonneries construites d'un seul tenant ou venant doubler les murs de basalte réduisait la largeur et la portée des voûtes, permettait l'aménagement d'un nouveau système de chauffage et d'évacuation de l'air chaud et assurait une meilleure isolation et conservation de la chaleur. Plusieurs de nos objectifs sont atteints puisque qu'un petit sondage à l'ouest a révélé l'abside de la salle 6 et un mur d'1 m de large que nous pouvons supposer être le mur limitrophe occidental des bains et du Palais de Trajan. Le matériel découvert lors de la fouille d'une tranchée de fondation le long de la façade nord du bâtiment sud nous permet d'estimer l'époque d'édification du palais entre la deuxième moitié et la toute fin du V^e siècle ap. J.-C. L'étude du matériel

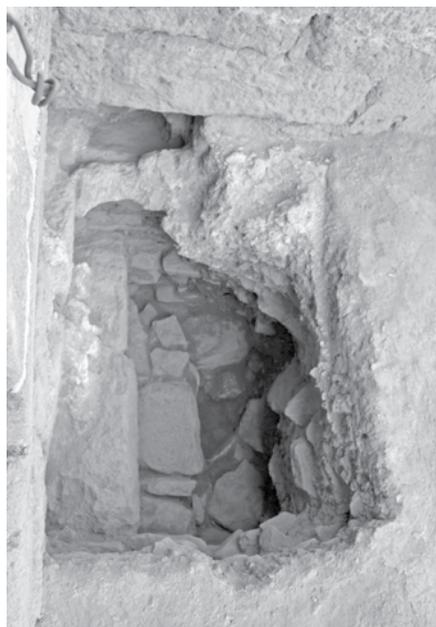
Fig. 18 Sondage dans l'angle sud-ouest de la cour du Palais de Trajan. Tranchée de fondation du bâtiment sud et de la cage d'escalier, perturbée par l'installation d'une canalisation longeant la façade sud.

Signalons un dernier sondage (**fig. 18**) qui ne visait, dans un premier temps, qu'à comprendre comment se faisait la circulation des eaux entre la citerne, les bains et la cour de la maison, mais qui s'est révélé essentiel puisqu'il nous a finalement donné l'occasion de fouiller la tranchée de fondation du corps de bâtiment sud du Palais de Trajan. Une grande quantité de matériel céramique est sorti de cette fouille, d'époque nabatéenne et romaine (I^{er} s. ap. J.-C.), ainsi que du matériel datable du IV^e s. ap. J.-C. et beaucoup de matériel datable de la première et de la deuxième moitié du V^e s. ap. J.-C. Alors que la fouille des bains a présenté beaucoup de matériel postérieur au V^e s., et particulièrement du matériel tout à fait caractéristique du VI^e s., cette tranchée semble en être dépourvu. Nous resterons prudents et vérifierons, à l'occasion d'une prochaine mission, par un second sondage, l'époque d'édification de cette demeure importante de Bosra. Mais d'ores et déjà, nous sommes tenté d'attribuer sa construction à la fin du V^e siècle ap. J.-C., rejoignant peu ou prou les résultats de l'analyse strictement architecturale.

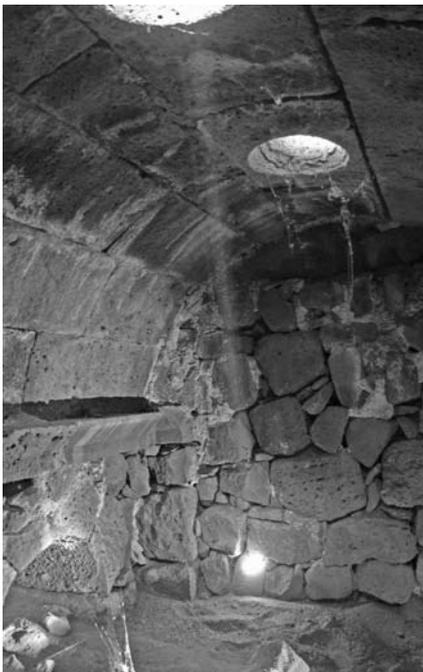
Fig. 20 Salle chauffée par hypocaustes des petits bains privés d'une maison de 'Imtan en Syrie du Sud (inédit).
