## Les bains du Palais de Trajan à Bosra

Fouilles et relevés des bains associés à une grande demeure d'époque byzantine et omeyyade.  
Rapport de mission. Septembre-octobre 2008.

Pauline Piraud-Fournet<sup>1</sup> – IFPO Damas et 'Ala Salah<sup>2</sup> – DGAM Bosra- Janvier 2009<sup>3</sup>.

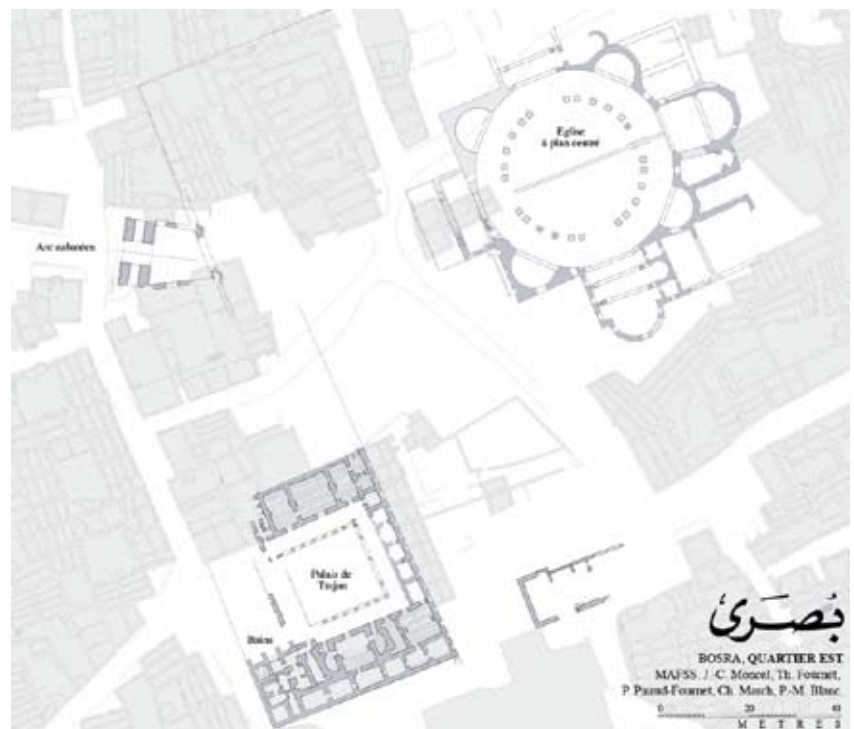
**Fig. 1** Bosra, plan du Quartier Est. Sauf mention contraire, tous les documents et les photographies ont été réalisés par P. Piraud-Fournet.

Au coeur du quartier oriental de Bosra s'élève une grande demeure remarquablement bien conservée, traditionnellement appelée Palais de Trajan (*fig. 1*). L'aménagement d'une vaste salle de réception triconque, d'une loggia et de bains privés, constructions rares en Syrie du Sud, lui confère un caractère palatial. L'étude architecturale entreprise depuis 1997 a permis d'estimer la date de construction de ce palais à la fin du V<sup>e</sup> ou au début du VI<sup>e</sup> siècle ap. J.-C. Élevé à proximité d'une grande église à plan centré, sans doute la cathédrale, ce bâtiment a pu constituer la demeure de l'évêque de la cité<sup>4</sup>. Depuis septembre 2007, des recherches archéologiques concentrent l'étude de ce palais sur ses bains (*fig. 2 et 3*). La première campagne de fouille et de relevés en septembre 2007 a permis de mettre au jour une partie de cette installation balnéaire située en périphérie de la maison. Il importait cette année de préciser les limites de cette installation, la fonction des différentes salles, la répartition entre les salles d'usage et les pièces de service et leur mode de fonctionnement. L'inventaire et l'étude du matériel découvert à l'occasion de cette mission et de la précédente ont pu être réalisés en collaboration avec Pierre-Marie Blanc. Ils nous permettent de cerner plus précisément l'époque d'édification du palais et l'époque d'abandon des bains.

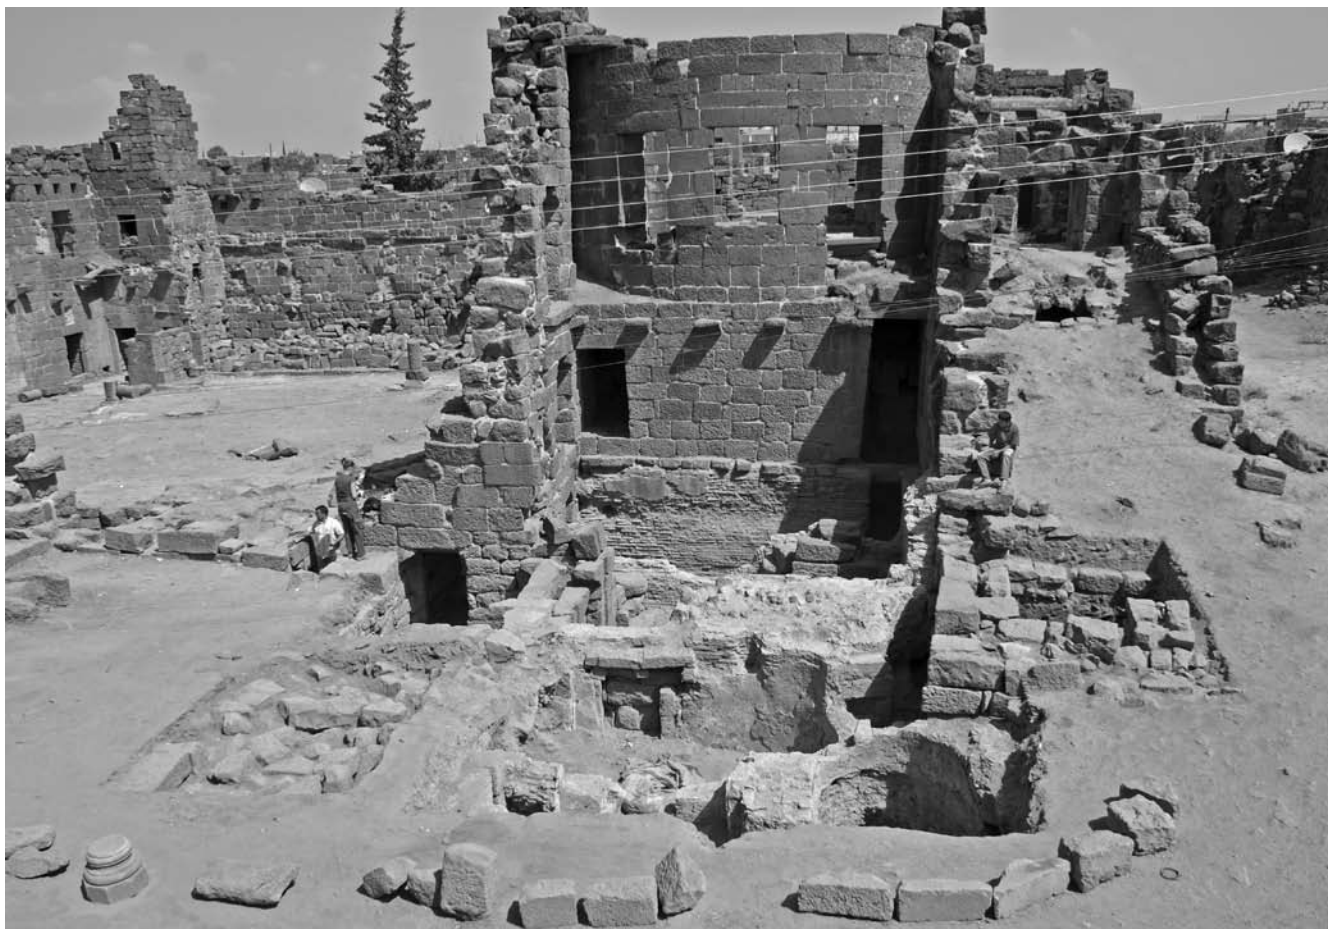
**Fig. 3** Vue d'ensemble du chantier en cours de fouille, des bains et du palais, vers l'est.

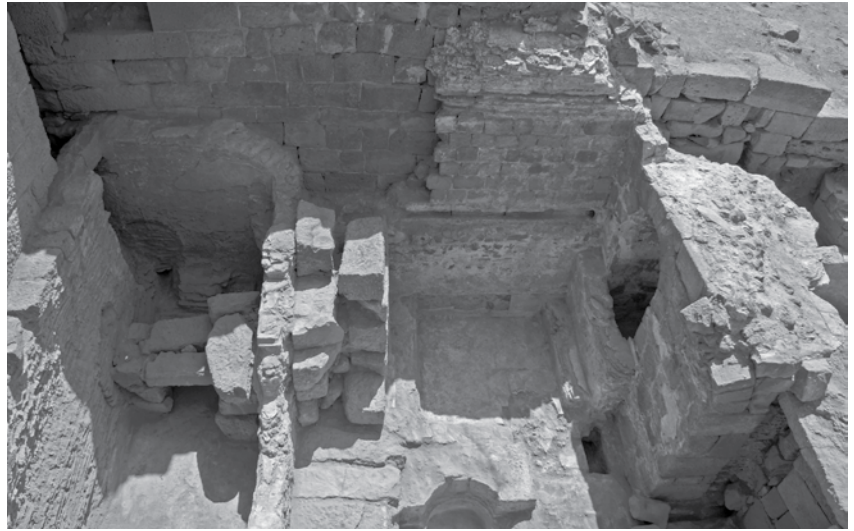
**Fig. 4** Vue de la citerne 9 et de la salle froide 4. Contre le mur du fond (M10), le parement de petits moellons de basalte supportant le départ de la voûte qui couvrait cette salle. On distingue la saignée dans laquelle était encastré le tuyau qui alimentait en eau les salles chaudes, depuis la citerne. Vue vers le sud.

Les bains sont alimentés en eau par une citerne – **pièce 9**– ( $6,20 \times 1,70 = 10,50$  m<sup>2</sup>) située au rez-de-chaussée (**fig. 4**), entre les salles froides des bains et la salle semi-circulaire du rez-de-chaussée, soubassement de l'aile ouest du triconque. Les quatre parements de la citerne sont constitués d'assises de tuiles liées au mortier. Le parement nord condamnait (autrefois) une porte, ce qui nous autorise à penser que cette citerne a été aménagée dans une pièce plus ancienne qui n'avait pas la même fonction. Une canalisation en plomb, visible au ras du sol dans la paroi sud de la citerne, constitue peut-être une bouche d'évacuation. On pouvait accéder à l'intérieur de la citerne pour la nettoyer et éventuellement puiser de l'eau, par l'étage, en descendant l'étroit escalier pas-à-pas en brique situé dans l'angle sud-est. Une plate-forme en brique, enduite, accueillait probablement un manoeuvre qui puisait avec un seau l'eau au fond de la citerne et remplissait la petite vasque qui occupe l'angle sud-ouest de la citerne à 1,35 m du sol. Une canalisation en mortier partait de cette vasque, filait sur toute la longueur de la paroi occidentale de la citerne et permettait la circulation de l'eau du sud vers le nord. La vasque, percée vers l'ouest, alimentait une

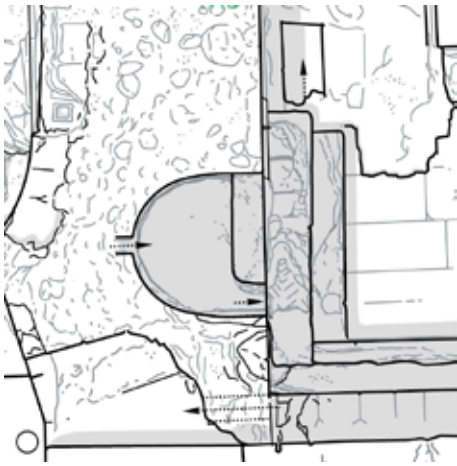
Fig. 5 Plan de la baignoire de la salle froide 4.

conservé. Son côté ouest est percé d'une niche en forme de fer à cheval (larg. : 1 m, prof. : 1 m ; haut. : 2,30 m) qui nous apparaît aujourd'hui dans son dernier état, close en façade par un muret (haut. : 1 m). Il s'agit d'une baignoire munie d'une petite banquette (fig. 5 et 6) et d'une arrivée d'eau en plomb, placée au milieu de la niche à mi-hauteur. Une autre, située dans la partie basse, aurait pu être condamnée par le parement intérieur en plaques de pierre de cette baignoire et témoigne d'un état plus ancien où cette baignoire n'était qu'une niche accueillant une vasque. Ces arrivées d'eau étaient alimentées depuis la citerne par une canalisation qui traverse le parement de petits moellons aménagé le long du mur M10. La baignoire présente une bouche d'évacuation au sud de la petite banquette intérieure. Le sol de la salle 4 a une pente très marquée du sud vers le nord, vers le regard d'une canalisation courant sous le dallage révélé par une lacune dans le sol. Il s'agit du canal d'évacuation des eaux usées venant de la baignoire, dans lequel a été trouvé un lot de céramique homogène daté, à première vue, de l'époque omeyyade tardive ou peut-être du début de l'époque abbasside. Cette pièce a pu faire office, dans un premier temps, de salle de lavage par affusion - on puisait l'eau dans la vasque installée dans la niche - et, dans un second temps, de salle de déshabillage et de salle de bain, la niche ayant été fermée par un muret. Les salles 3 et 4 sont séparées par le mur M2. Il était percé dans sa moitié occidentale par un passage couvert d'un arc. Le mur M2 a été arasé lorsque l'on a voulu, à l'époque mamelouke vraisemblablement, réunir ces deux petites pièces pour n'en faire qu'une. Cette pièce a alors été couverte au moyen d'un nouvel arc dont nous avons retrouvé les départs au nord de la salle 3 et au sud de la salle 4.

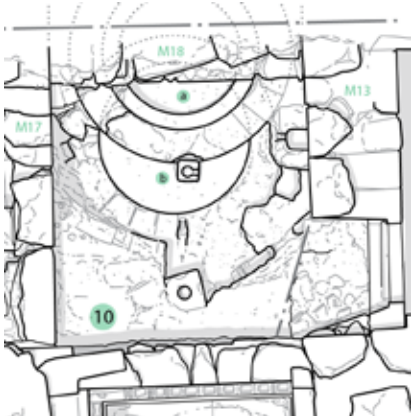
Fig. 8 (Ci-dessous) Plan de la salle 10.

La **salle 10** (2,50 x 2,50 = 6,25 m<sup>2</sup>), accessible depuis la pièce 2, apparaît fermée par un mur élevé au nord entre les époques abbasside et mamelouke. Différentes installations ont été découvertes, mais le matériel céramique qui leur est associé n'a pu être encore étudié. Deux aménagements (fig. 7, 8 et 9) correspondant à deux époques d'occupation de la maison présentent chacun une large cuve (a) et (b) et un petit élément en basalte, cubique et percé sur trois de ses côtés, distributeur de conduits céramiques. Tel qu'elle se présente aujourd'hui, cette pièce laisse donc apparaître la moitié d'une cuve (a), construite en maçonnerie de brique, coupée en deux par le mur M18. Son diamètre extérieur est de 2,15 m et elle occupe presque toute la largeur de la pièce (2,45 m). La paroi de cette cuve (a), large de 0,32 m, réduit son diamètre intérieur à 1,50 m. Un second petit rebord aménagé à l'intérieur de la cuve réduit encore son diamètre à 1,15 m et porte sur sa face verticale un parement de pierre ornementale de fine épaisseur. Son fond enduit est placé 0,55 m plus bas que son rebord le plus haut, qui correspond au sol d'occupation. Un petit distributeur en basalte, brisé, est appuyé, encastré presque, contre sa paroi enduite au sud. De même, un canal d'évacuation ou d'alimentation en eau apparaît, coincé entre le mur M13, le mur M18 et la cuve (a). Cette installation se retrouve presque à l'identique,

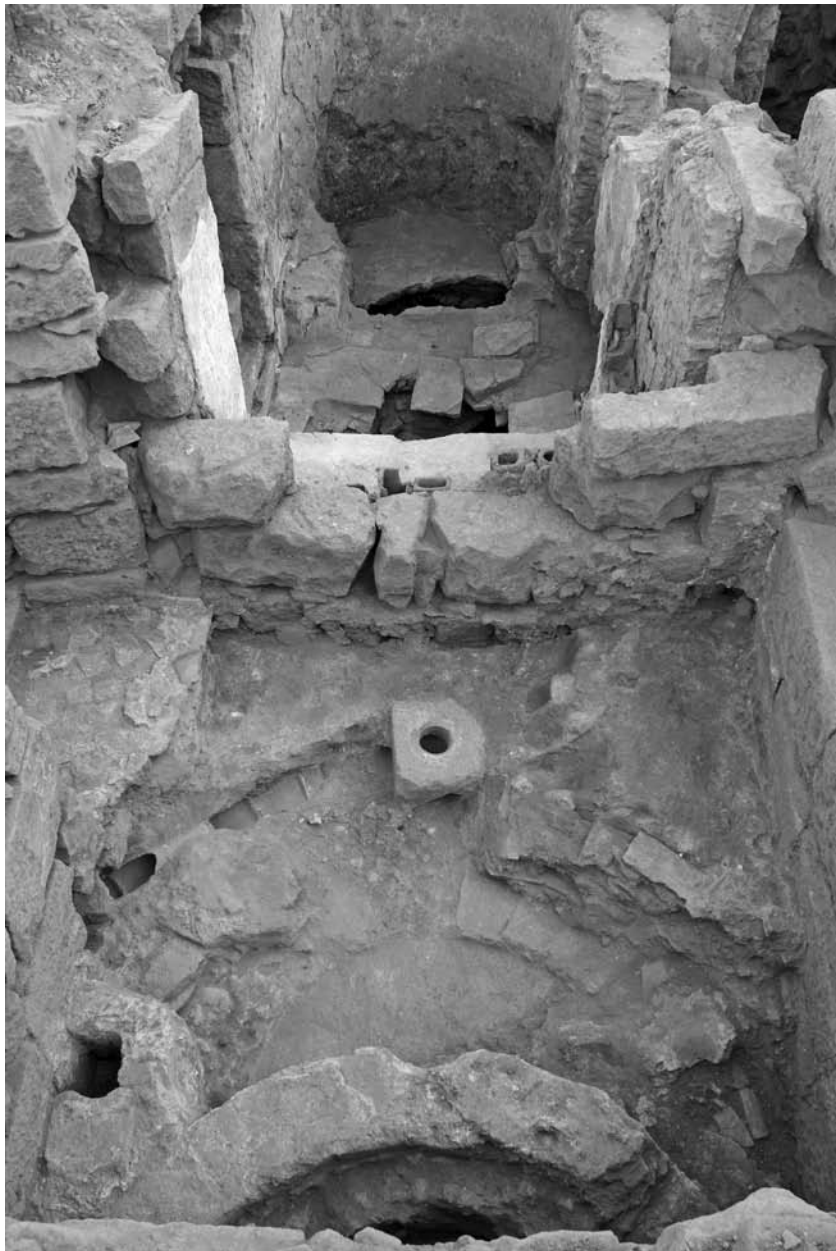
**Fig. 7** (Ci-contre) La salle 10. Au premier plan, la cuve ou bassin circulaire (a), posée sur la cuve (b). Au dernier plan, la salle chaude 5 des bains.

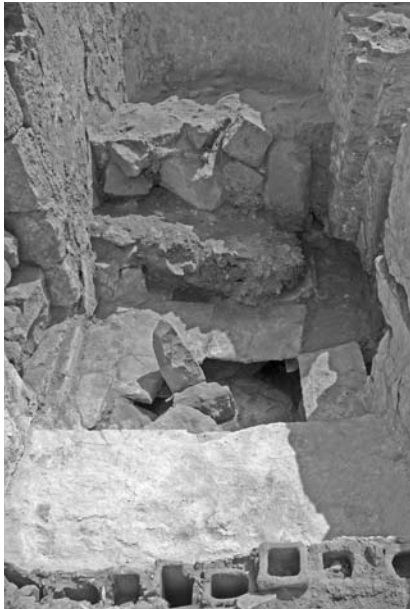
**Fig. 12** (Ci-dessous) Vue vers le sud de la salle chaude 5 des bains. Au premier plan, la paroi chauffante de tubulures jointives et le lit-banquette, au second plan, le dallage détruit, au dernier plan, une coupe stratigraphique montrant la partie basse de la couche de destruction (nombreux blocs en position de chute) et en dessous, la couche compacte de mortier et pozzolane correspondant à la destruction de la voûte.

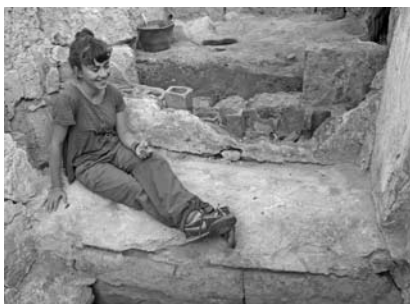
**Fig. 13** Le lit-banquette de la salle chaude 5 et sa paroi chauffante. Vue vers le nord.

La salle 3, située entre l'entrée 2 et la salle froide 4, offre un passage sur son côté ouest vers les salles chaudes introduites par la **salle 5**. Ce passage profond présente plusieurs phases de rétrécissements qui ont manifestement visé à réduire les déperditions de chaleur. La salle 5 ( $2 \text{ m} \times 4 \text{ m} = 8 \text{ m}^2$ ) est la seule des trois salles chauffées des bains qui aient été fouillée dans sa totalité. Sous une première et épaisse couche de démolition et de blocs de parements écroulés puis sous une couche compacte de scories basaltiques, briques et mortiers agglomérés qui correspond probablement à la destruction d'une voûte (**fig. 12**), apparaît le sol d'occupation de cette salle de forme allongée, légèrement trapézoïdale, terminée au sud par une abside (**fig. 9 et 11**). Une lacune dans le dallage laisse apparaître en sous-sol des hypocaustes. Les parois de cette salle, faites de maçonneries de briques et de mortier recouvertes d'un enduit de couleur blanchâtre, s'appuient, au nord et à l'est, sur des murs de basalte. Le sol est composé d'une *suspensura* de dalles de calcaire qui vient buter au nord contre la face verticale d'une large banquette ou petit lit (long. : 1,72 m, larg. : 0,83 m, haut. : 0,38 m) composé de plaques de marbre (**fig. 13**). Ce lit

est encadré au nord et à l'ouest par des parois de tubulures jointives - 11 au nord, 5 à l'ouest -, percées sur leurs flancs pour une diffusion horizontale de la fumée et une meilleure répartition de la chaleur. Cette banquette devait être couverte à mi-hauteur de la pièce par un arc, formant ainsi une petite niche ou alcôve. L'abside est occupée en partie par une banquette périphérique dont on retrouve les départs à l'est et à l'ouest de la pièce, mais qui semble avoir été arrachée dans la partie sud. La partie centrale devait supporter un bassin de forme semi-circulaire, arraché lors de l'abandon des bains. Plutôt qu'un élément mobilier (monolithe), sans doute s'agissait-il de plaques de pierre (calcaire ou marbre) jointives, scellées et rendues imperméables par de l'enduit. Un fragment de l'enduit qui liait les éléments du dallage, s'appuyait et remontait sur ces éléments verticaux disparus a été retrouvé en place. Dans la partie haute de l'abside apparaît une baie. Il ne reste aucune trace d'un système de fermeture. On peut proposer deux hypothèses quant à l'usage de cette baie : soit elle constituait une fenêtre sur une salle ou cour de service 8 et pourvoyait à l'éclairage et à la ventilation de la pièce, soit elle laissait passer de la vapeur produite dans la salle de service 8, transformant la pièce à abside 5 en bain de vapeur. Rien, pour l'instant, ne vient étayer cette dernière hypothèse. Le bon état de conservation des hypocaustes nous a autorisé à les explorer : dans la moitié nord de la pièce, la banquette et le dallage sont portés par cinq larges bipédales superposées (larg. : 0,57 x 0,50 m), elles-mêmes portées, le long des murs, par des petites pilettes de briques rectangulaires et au centre, par des pilettes de briques circulaires (*fig. 14*). Ces pilettes sont posées sur un sol de briques de terre cuite jointives, situé à 0,90 m sous le sol de la pièce 5. Dans la moitié sud, les bipédales sont portées par un arc brisé en brique épais (0,86 m) et profond. Cet arc brisé se poursuit sans interruption sous la partie nord de la salle 8 jusqu'au foyer et la salle de chauffe. C'est la robustesse de cet arc qui nous encourage à restituer au-dessus un bassin en pierre ou en métal, lourd lorsqu'il était rempli d'eau. Une bonde devait permettre de vider le bassin. L'eau coulait sur le dallage jusqu'à une petite dépression dans l'enduit du sol et un canal d'évacuation, visible aujourd'hui encore, filant le long du passage menant vers la salle 3, rejoignant l'égout principal visible dans la salle 4. Les éléments de ce bassin furent récupérés après l'abandon des bains. Un autre arc en brique, bâti à l'ouest des hypocaustes de la salle 5, les reliait aux hypocaustes de la salle 6.

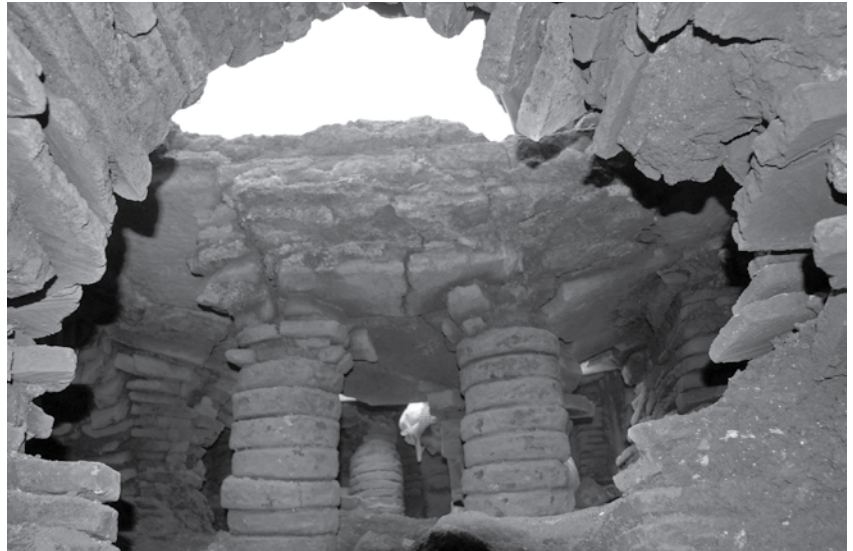
**Fig. 14** (Ci-contre) vue vers le nord. Dans les hypocaustes, vue depuis le massif arc vers la salle (5) et les pillettes circulaires portant les bipédales.

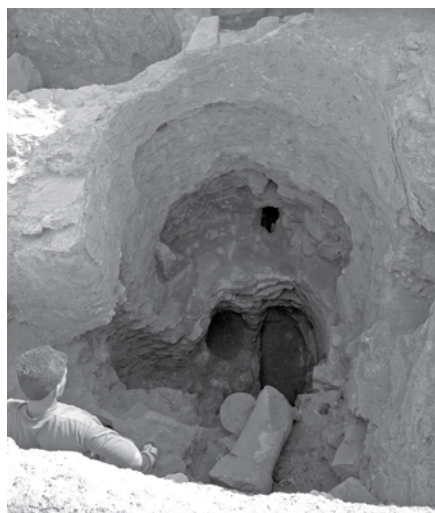
**Fig. 15** Vue de la salle chaude 7. Les éléments balnéaires mobiliers (arrivées d'eau, robinets, baignoires) et les éléments de décor ont été récupérés. L'enduit porte, par son état de dégradation, les marques de ce pillage. Au fond, les hypocaustes qui permettaient de chauffer la baignoire.

La salle 6 donne accès à une troisième salle à abside, la **salle 7**, placée en quinconce par rapport à celle qui l'introduit et de dimensions manifestement similaires. Cette salle à abside 7 n'a été que partiellement fouillée pour les mêmes raisons que la précédente. De plus, les aménagements qui l'occupent ont été très perturbés au moment de leur abandon et de leur destruction et restent encore difficiles à interpréter. L'enduit des parois de l'abside présente une importante lacune et le sol d'occupation a disparu. Il est probable qu'un bassin du même type que celui décrit dans la salle 5 a été arraché à cet endroit (**fig. 15**). Cette pièce portait un décor dont on a retrouvé un fragment dans la couche de destruction : une plaque en pierre de forme trapézoïdale décorée d'un fleuron surmonté d'une petite croix (**fig. 16**). La forme de cet élément et les deux mortaises qu'il présente laisse penser qu'il ornait la clef de voûte d'un arc (abside ou baie). Les derniers vestiges en place du décor sont deux bases de pilastres dessinés en relief dans l'enduit et une petite colonne posée sur le sol des hypocaustes dans l'axe de l'abside, qui devait être saillante d'environ 1 m dans la salle 7. Deux arrivées d'eaux sont visibles dans cette pièce : l'une traverse le mur en maçonnerie au fond de l'abside et l'autre plus étroite débouche dans une niche enduite située en hauteur. Elles étaient toutes deux alimentées en eau depuis la salle 8. L'élément mobilier disparu (le bassin qui recevait l'eau) était porté par un massif de briques ménageant de part et d'autre d'une arête centrale deux cavités de forme oblongue. Au fond de la cavité la plus au sud, apparaît une large canalisation. Elle pourrait provenir elle-aussi de la salle 8. Placée à une quinzaine de centimètres du sol, servait-elle à nettoyer les hypocaustes ? Nous ne savons pas encore par où était alimenté et chauffé ce sous-sol. Peut-être depuis la pièce d'angle du Palais, depuis une salle 13 non encore explorée.

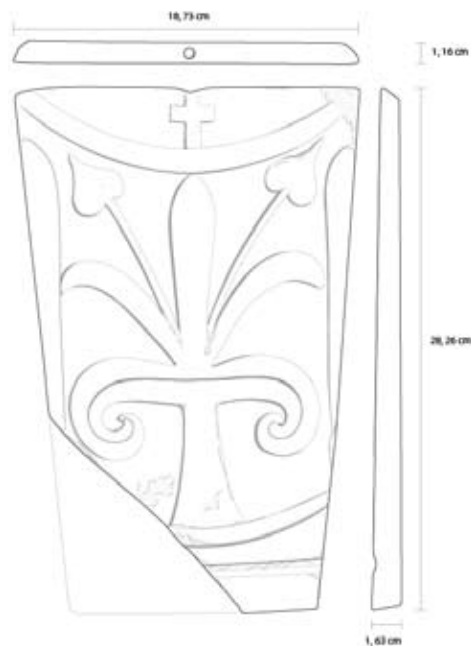
**Fig. 16** Élément de décor trouvé dans les niveaux de destruction de la salle chaude 7. Plaque de pierre ornementale, décor en champlévé représentant un fleuron couronné d'une petite croix.

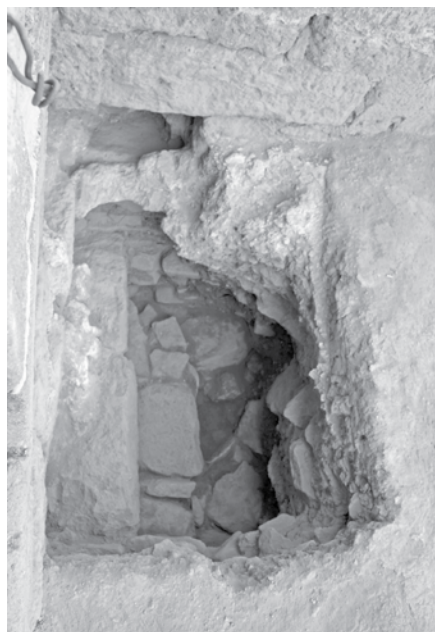
**Fig. 18** Sondage dans l'angle sud-ouest de la cour du Palais de Trajan. Tranchée de fondation du bâtiment sud et de la cage d'escalier, perturbée par l'installation d'une canalisation longeant la façade sud.

Signalons un dernier sondage (**fig. 18**) qui ne visait, dans un premier temps, qu'à comprendre comment se faisait la circulation des eaux entre la citerne, les bains et la cour de la maison, mais qui s'est révélé essentiel puisqu'il nous a finalement donné l'occasion de fouiller la tranchée de fondation du corps de bâtiment sud du Palais de Trajan. Une grande quantité de matériel céramique est sorti de cette fouille, d'époque nabatéenne et romaine (I<sup>er</sup> s. ap. J.-C.), ainsi que du matériel datable du IV<sup>e</sup> s. ap. J.-C. et beaucoup de matériel datable de la première et de la deuxième moitié du V<sup>e</sup> s. ap. J.-C. Alors que la fouille des bains a présenté beaucoup de matériel postérieur au V<sup>e</sup> s., et particulièrement du matériel tout à fait caractéristique du VI<sup>e</sup> s., cette tranchée semble en être dépourvu. Nous resterons prudents et vérifierons, à l'occasion d'une prochaine mission, par un second sondage, l'époque d'édification de cette demeure importante de Bosra. Mais d'ores et déjà, nous sommes tenté d'attribuer sa construction à la fin du V<sup>e</sup> siècle ap. J.-C., rejoignant peu ou prou les résultats de l'analyse strictement architecturale.

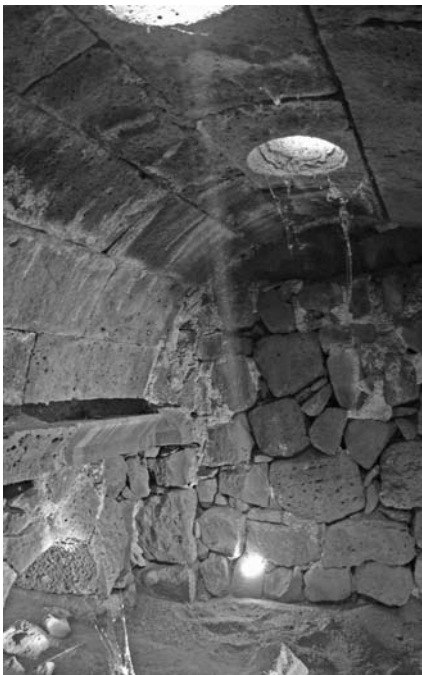
**Fig. 20** Salle chauffée par hypocaustes des petits bains privés d'une maison de 'Imtan en Syrie du Sud (inédit).
