Les bains du Palais de Trajan à Bosra.

Fouilles et relevés des bains associés à une grande demeure d'époque byzantine et omeyyade. Rapport des opérations menées au sein de la mission archéologique française en Syrie du sud, dirigée par F. Braemer, en septembre-octobre 2008

Pauline Piraud-Fournet¹ – IFPO Damas et 'Ala Salah² - DGAM Bosra- Janvier 2009³.

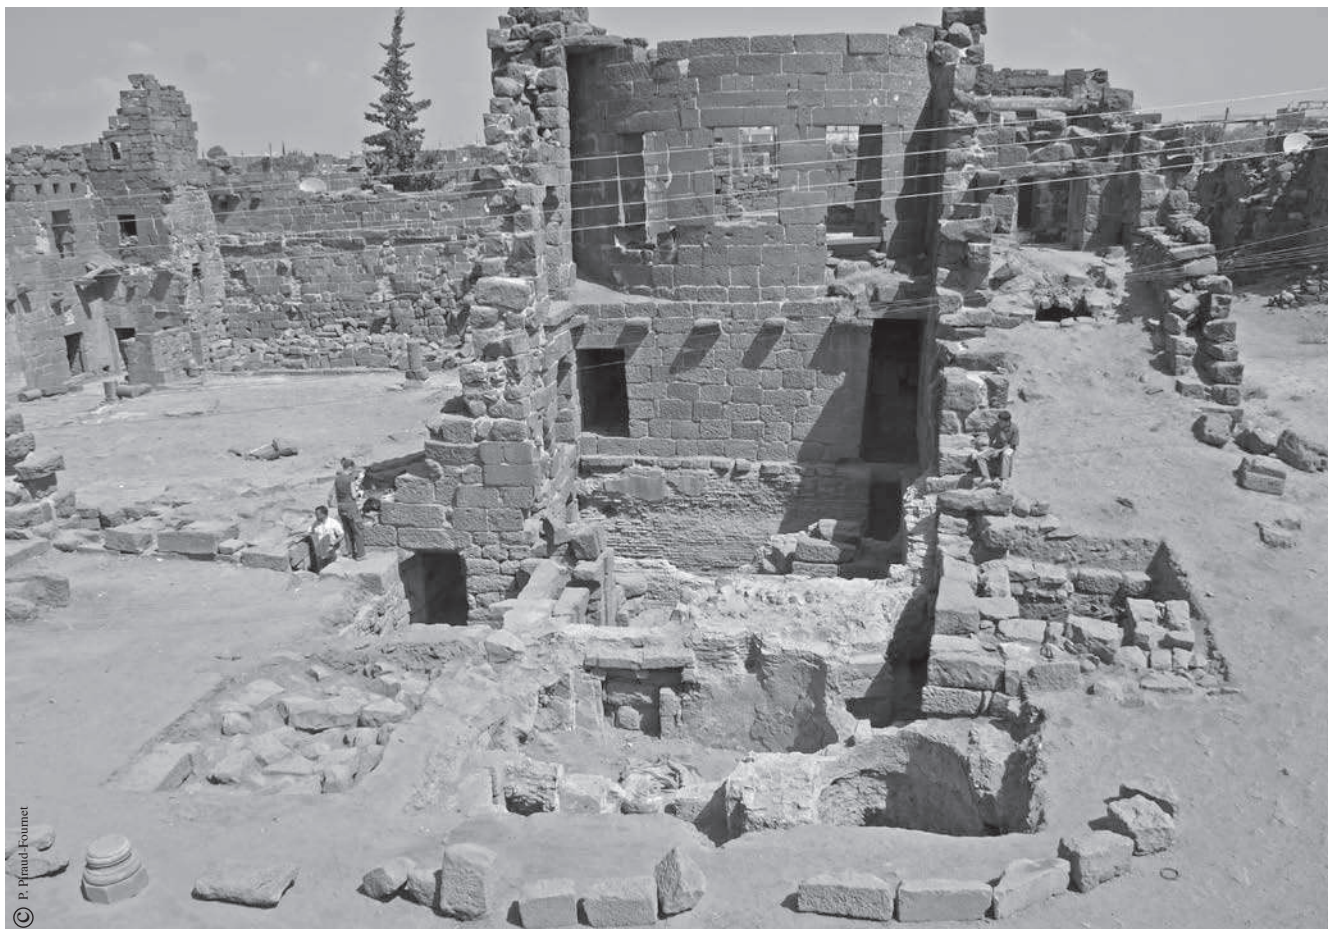
Fig. 3 Vue d'ensemble du chantier en cours de fouille, des bains et du palais, vers l'est.
Photo P. Piraud-Fournet.

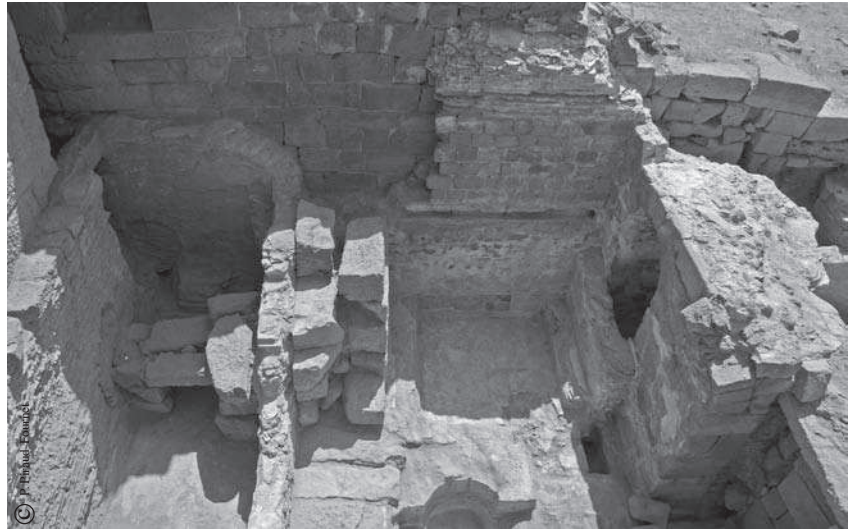
Fig. 4 Vue de la citerne 9 et de la salle froide 4. Contre le mur du fond (M10), le parement de petits moellons de basalte supportant le départ de la voûte qui couvrait cette salle. On distingue la saignée dans laquelle était encastré le tuyau qui alimentait en eau les salles chaudes, depuis la citerne. Vue vers le sud. Photo P. Piraud-Fournet.

Les bains sont alimentés en eau par une citerne – **pièce 9**– ($6,20 \times 1,70 = 10,50 \text{ m}^2$) située au rez-de-chaussée (**fig. 4**), entre les salles froides des bains et la salle semi-circulaire du rez-de-chaussée, soubassement de l'aile ouest du triconque. Les quatre parements de la citerne sont constitués d'assises de tuiles liées au mortier. Le parement nord condamnait (autrefois) une porte, ce qui nous autorise à penser que cette citerne a été aménagée dans une pièce plus ancienne qui n'avait pas la même fonction. Une canalisation en plomb, visible au ras du sol dans la paroi sud de la citerne, constitue peut-être une bouche d'évacuation. On pouvait accéder à l'intérieur de la citerne pour la nettoyer et éventuellement puiser de l'eau, par l'étage, en descendant l'étroit escalier pas-à-pas en brique situé dans l'angle sud-est. Une plate-forme en brique, enduite, accueillait probablement un manoeuvre qui puisait avec un seau l'eau au fond de la citerne et remplissait la petite vasque qui occupe l'angle sud-ouest de la citerne à 1,35 m du sol. Une canalisation en mortier partait de cette vasque, filait sur toute la longueur de la paroi occidentale de la citerne et permettait la circulation

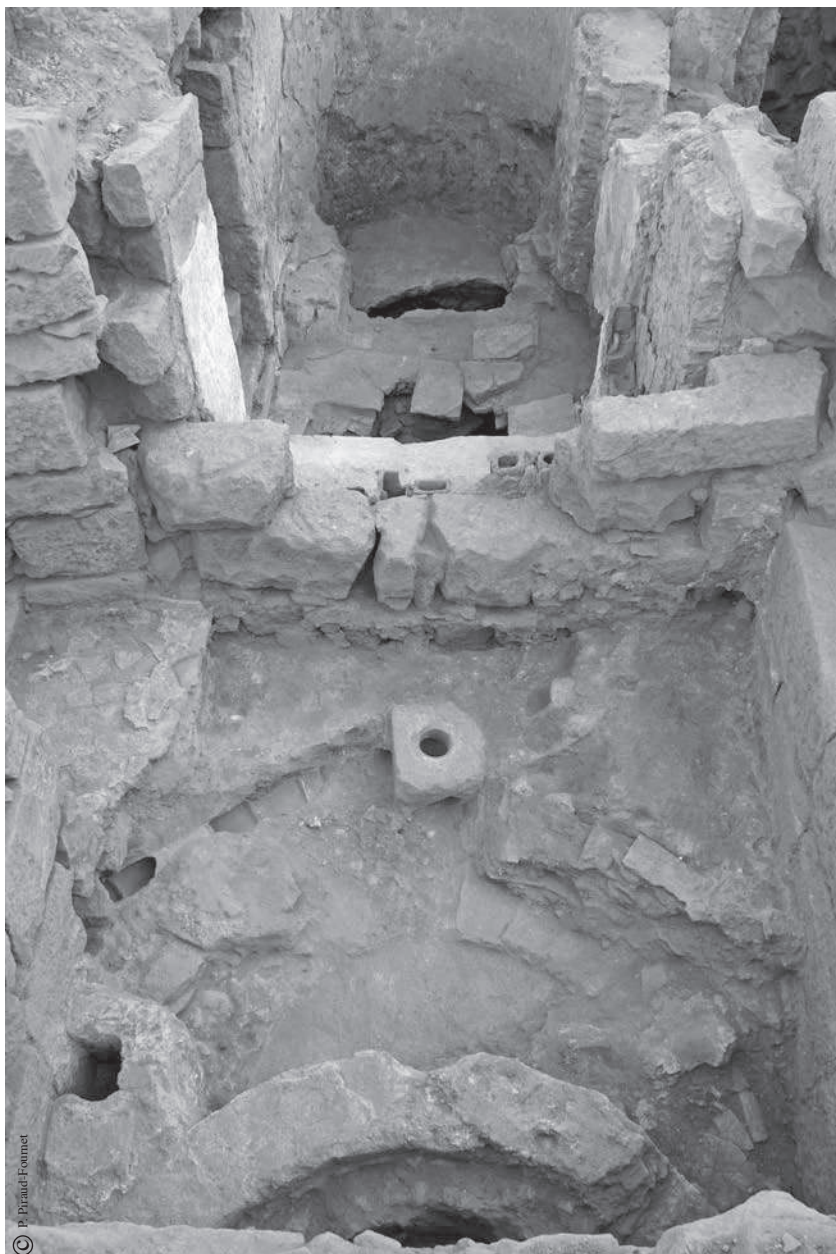
Fig. 8 (Ci-contre) La salle 10. Au premier plan, la cuve ou bassin circulaire (a), posée sur la cuve (b). Au dernier plan, la salle chaude 5 des bains. Photo P. Piraud-Fournet.

La **salle 10** ($2,50 \times 2,50 = 6,25 \text{ m}^2$), accessible depuis la pièce 2, apparaît fermée par un mur élevé au nord entre les époques abbasside et mamelouke. Différentes installations ont été découvertes, mais le matériel céramique qui leur est associé n'a pu être encore étudié. Deux aménagements (*fig. 7, 8 et 9*) correspondant à deux époques d'occupation de la maison présentent chacun une large cuve (a) et (b) et un petit élément en basalte, cubique et percé sur trois de ses côtés, distributeur de conduits céramiques. Tel qu'elle se présente aujourd'hui, cette pièce laisse donc apparaître la moitié d'une cuve (a), construite en maçonnerie de brique, coupée en deux par le mur M18. Son diamètre extérieur est de 2,15 m et elle occupe presque toute la largeur de la pièce (2,45 m). La paroi de cette cuve (a), large de 0,32 m, réduit son diamètre intérieur à 1,50 m. Un second petit rebord aménagé à l'intérieur de la cuve réduit encore son diamètre à 1,15 m et porte sur sa face verticale un parement de pierre ornementale de fine épaisseur. Son fond enduit est placé 0,55 m plus bas que son rebord le plus haut, qui correspond au sol d'occupation. Un petit distributeur en basalte, brisé, est appuyé, encastré presque, contre sa paroi enduite au sud. De même, un canal d'évacuation ou d'alimentation en eau apparaît, coincé entre le mur M13, le

mur M18 et la cuve (a). Cette installation se retrouve presque à l'identique, posée à la même altitude, décalée d'environ 0,75 m plus au sud. En effet, la première cuve découverte (a) est posée sur le fond parfaitement isolé par un épais enduit hydraulique (reconnaisable à ses inclusions de fragments de céramique ou de brique qui assurent une meilleure isolation) d'une deuxième cuve (b). Cette cuve (b) plus ancienne, condamnée par la construction de la cuve (a), présente des dimensions similaires (diam. ext. : 2 m, diam. int. : 1,50 m, prof. : 0,55 m sous rebord et sol d'occupation), occupant donc presque toute la largeur de la pièce. De la même façon encore, un distributeur est posé directement au sud et relié à une canalisation en céramique acheminant l'eau depuis le nord. Contrairement à la cuve (a), les parois de la cuve (b) semblent incurvées. Ces cuves doivent être rattachées au circuit balnéaire où elles ont pu faire office de bassin d'immersion ou de baignoire, leur profondeur le permet, dans deux états d'occupation différents. La cuve (b) pourrait être associée à un premier état des bains. Elle aurait constitué une salle du bain froid, fonctionnant peut-être avec un premier état de la salle 3, celui qui présente deux saignées verticales (cheminée d'évacuation de la fumée) dans le mur nord M4 et qui

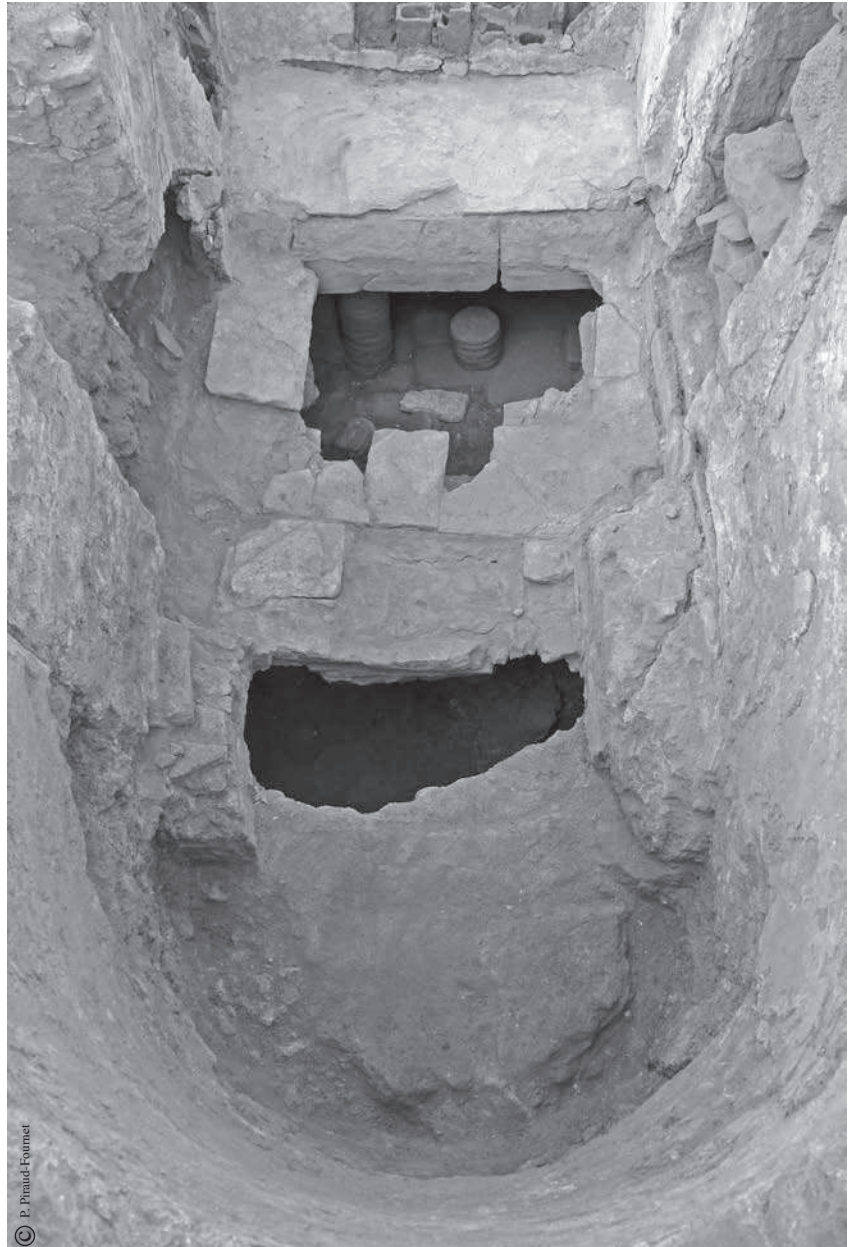
Fig. 11 (Ci-contre) Vue vers le nord de la salle chaude 5. Au premier plan, l'abside présentant les vestiges d'une banquette en brique périphérique arachée, le dallage lacunaire de la pièce chauffée, les pilettes circulaires des hypocaustes et au fond le lit ou banquette et la paroi chauffante. Photo P. Piraud-Fournet.

La salle 3, située entre l'entrée 2 et la salle froide 4, offre un passage sur son côté ouest vers les salles chaudes introduites par la **salle 5**. Ce passage profond présente plusieurs phases de rétrécissements qui ont manifestement visé à réduire les déperditions de chaleur. La salle 5 ($2 \text{ m} \times 4 \text{ m} = 8 \text{ m}^2$) est la seule des trois salles chauffées des bains qui aient été fouillée dans sa totalité. Sous une première et épaisse couche de démolition et de blocs de parements écroulés puis sous une couche compacte de scories basaltiques, briques et mortiers agglomérés qui correspond probablement à la destruction d'une voûte (**fig. 12**), apparaît le sol d'occupation de cette salle de forme allongée, légèrement trapézoïdale, terminée au sud par une abside (**fig. 9 et 11**). Une lacune dans le dallage laisse apparaître en sous-sol des hypocaustes. Les parois de cette salle, faites de maçonneries de briques et de mortier recouvertes d'un enduit de couleur blanchâtre, s'appuient, au nord et à l'est, sur des murs de basalte. Le sol est composé d'une *suspensura* de dalles de calcaire qui vient buter au

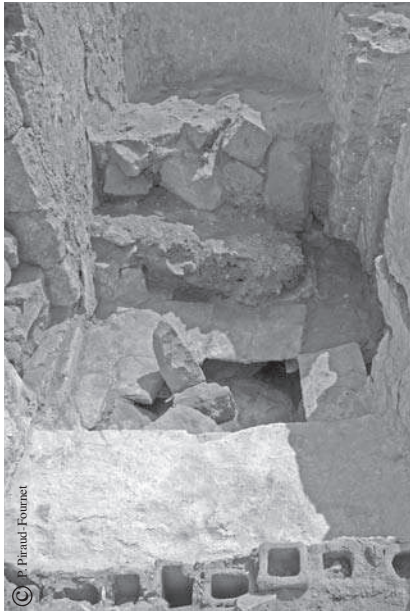
Fig. 12 (Ci-dessous) Vue vers le sud de la salle chaude 5 des bains. Au premier plan, la paroi chauffante de tubulures jointives et le lit-banquette, au second plan, le dallage détruit, au dernier plan, une coupe stratigraphique montrant la partie basse de la couche de destruction (nombreux blocs en position de chute) et en dessous, la couche compacte de mortier et pozzolane correspondant à la destruction de la voûte. Photo P. Piraud-Fournet.

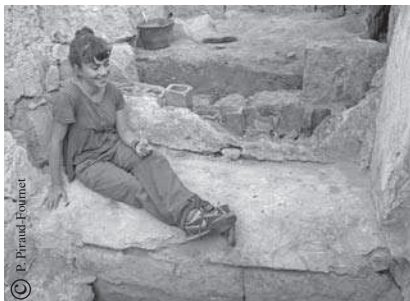
Fig. 13 Le lit-banquette de la salle chaude 5 et sa paroi chauffante. Vue vers le nord. Photo P. Piraud-Fournet.

nord contre la face verticale d'une large banquette ou petit lit (long. : 1,72 m, larg. : 0,83 m, haut. : 0,38 m) composé de plaques de marbre (**fig. 13**). Ce lit est encadré au nord et à l'ouest par des parois de tubulures jointives - 11 au nord, 5 à l'ouest -, percées sur leurs flancs pour une diffusion horizontale de la fumée et une meilleure répartition de la chaleur. Cette banquette devait être couverte à mi-hauteur de la pièce par un arc, formant ainsi une petite niche ou alcôve. L'abside est occupée en partie par une banquette périphérique dont on retrouve les départs à l'est et à l'ouest de la pièce, mais qui semble avoir été arrachée dans la partie sud. La partie centrale devait supporter un bassin de forme semi-circulaire, arraché lors de l'abandon des bains. Plutôt qu'un élément mobilier (monolithe), sans doute s'agissait-il de plaques de pierre (calcaire ou marbre) jointives, scellées et rendues imperméables par de l'enduit. Un fragment de l'enduit qui liait les éléments du dallage, s'appuyait et remontait sur ces éléments verticaux disparus a été retrouvé en place. Dans la partie haute de l'abside apparaît une baie. Il ne reste aucune trace d'un système de fermeture. On peut proposer deux hypothèses quant à l'usage de cette baie : soit elle constituait une fenêtre sur une salle ou cour de service 8 et pourvoyait à l'éclairage et à la ventilation de la pièce, soit elle laissait passer de la vapeur produite dans la salle de service 8, transformant la pièce à abside 5 en bain de vapeur. Rien, pour l'instant, ne vient étayer cette dernière hypothèse. Le bon état de conservation des hypocaustes nous a autorisé à les explorer : dans la moitié nord de la pièce, la banquette et le dallage sont portés par cinq larges bipédales superposées (larg. : 0,57 x 0,50 m), elles-mêmes portées, le long des murs, par des petites pilettes de briques rectangulaires et au centre, par des pilettes de briques circulaires (**fig. 14**). Ces pilettes sont posées sur un sol de briques de terre cuite jointives, situé à 0,90 m sous le sol de la pièce 5. Dans la moitié sud, les bipédales sont portées par un arc brisé en brique épais (0,86 m) et profond. Cet arc brisé se poursuit sans interruption sous la partie nord de la salle 8 jusqu'au foyer et la salle de chauffe. C'est la robustesse de cet arc qui nous encourage à restituer au-dessus un bassin en pierre ou en métal, lourd lorsqu'il était rempli d'eau. Une bonde devait permettre de vider le bassin. L'eau coulait sur le dallage jusqu'à une petite dépression dans l'enduit du sol et un canal d'évacuation, visible aujourd'hui encore, filant le long du passage menant vers la salle 3, rejoignant l'égout principal visible dans la salle 4. Les éléments de ce bassin furent récupérés après l'abandon des bains. Un autre arc en brique, bâti à

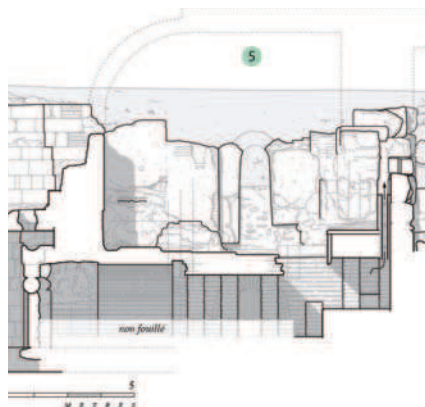
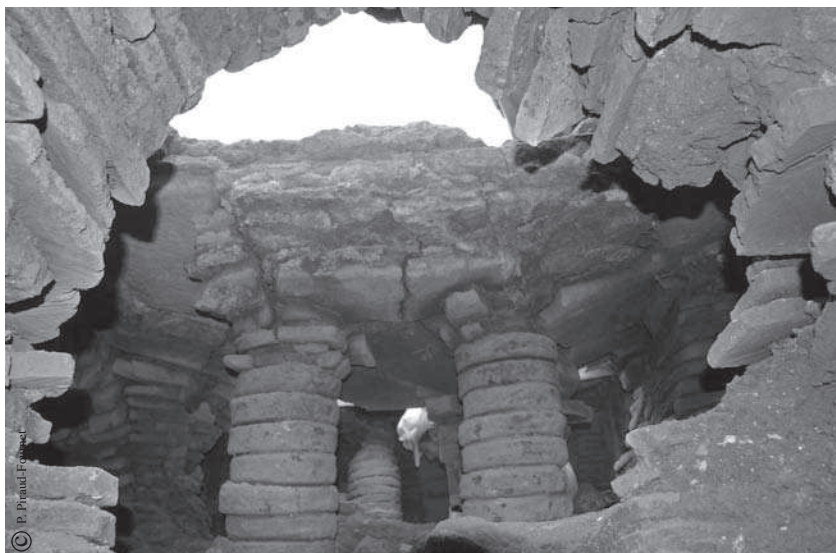
Fig. 14 (Ci-contre) vue vers le nord. Dans les hypocaustes, vue depuis le massif arc vers la salle (5) et les pillettes circulaires portant les bipédales. Photo P. Piraud-Fournet.

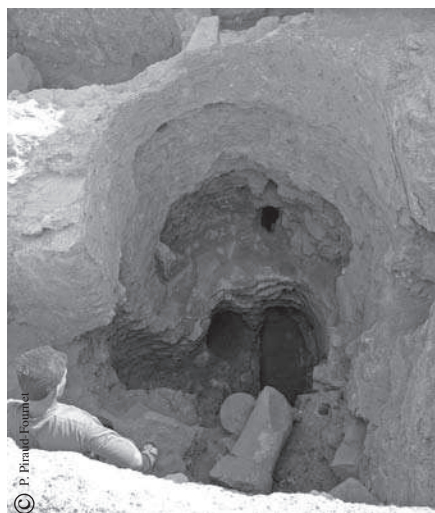
Fig. 15 Vue de la salle chaude 7. Les éléments balnéaires mobiliers (arrivées d'eau, robinets, baignoires) et les éléments de décor ont été récupérés. L'enduit porte, par son état de dégradation, les marques de ce pillage. Au fond, les hypocaustes qui permettaient de chauffer la baignoire. Photo P. Piraud-Fournet.

La salle 6 donne accès à une troisième salle à abside, la **salle 7**, placée tête-bêche par rapport à celle qui l'introduit et de dimensions manifestement similaires. Cette salle à abside 7 n'a été que partiellement fouillée pour les mêmes raisons que la précédente. De plus, les aménagements qui l'occupent ont été très perturbés au moment de leur abandon et de leur récupération et restent encore difficiles à interpréter. L'enduit des parois de l'abside présente une importante lacune et le sol d'occupation a disparu. Il est probable qu'un bassin du même type que celui décrit dans la salle 5 a été arraché à cet endroit (**fig. 15**). Cette pièce portait un décor dont on a retrouvé un fragment dans la couche de destruction : une plaque en pierre de forme trapézoïdale décorée d'un fleuron surmonté d'une petite croix (**fig. 16**). La forme de cet élément et les deux mortaises qu'il présente laisse penser qu'il ornait la clef de voûte d'un arc (abside ou baie). Les derniers vestiges en place du décor sont deux bases de pilastres dessinés en relief dans l'enduit et une petite colonne posée sur le sol des hypocaustes dans l'axe de l'abside, qui devait être saillante d'environ 1 m dans la salle 7. Deux arrivées d'eaux sont visibles dans cette pièce : l'une traverse le mur en maçonnerie au fond de l'abside et l'autre plus étroite débouche dans une niche enduite située en hauteur. Elles étaient toutes deux alimentées en eau depuis la salle 8. L'élément mobilier disparu (le bassin qui recevait l'eau) était porté par un massif de briques ménageant de part et d'autre d'une arête centrale deux cavités de forme oblongue. Au fond de la cavité la plus au sud, apparaît une large canalisation. Elle pourrait provenir elle-aussi de la salle 8. Placée à une quinzaine de centimètres du sol, servait-elle à nettoyer les hypocaustes ? Nous ne savons pas encore par où était alimenté et chauffé ce sous-sol. Peut-être depuis la pièce d'angle du Palais, depuis une salle 13 non encore explorée.
