Les bains du Palais de Trajan à Bosra

Fouilles et relevés des bains associés à une grande demeure d'époque byzantine et omeyyade. Rapport des opérations menées au sein de la mission archéologique française en Syrie du sud, dirigée par F. Braemer, en septembre-octobre 2008

Pauline Piraud-Fournet¹ – IFPO Damas et 'Ala Salah² - DGAM Bosra- Janvier 2009³.

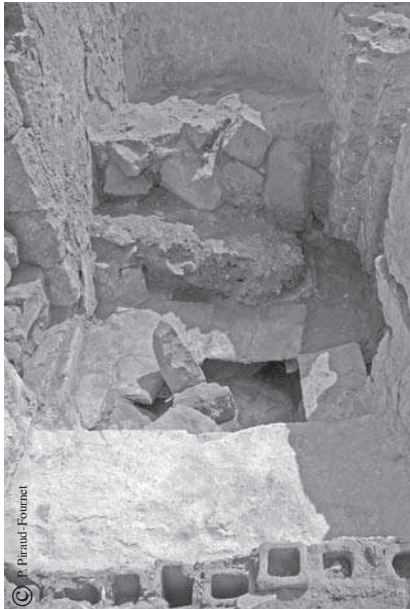
Fig. 13 Le lit-banquette de la salle chaude 5 et sa paroi chauffante. Vue vers le nord. Photo P. Piraud-Fournet.

nord contre la face verticale d'une large banquette ou petit lit (long. : 1,72 m, larg. : 0,83 m, haut. : 0,38 m) composé de plaques de marbre (**fig. 13**). Ce lit est encadré au nord et à l'ouest par des parois de tubulures jointives - 11 au nord, 5 à l'ouest -, percées sur leurs flancs pour une diffusion horizontale de la fumée et une meilleure répartition de la chaleur. Cette banquette devait être couverte à mi-hauteur de la pièce par un arc, formant ainsi une petite niche ou alcôve. L'abside est occupée en partie par une banquette périphérique dont on retrouve les départs à l'est et à l'ouest de la pièce, mais qui semble avoir été arrachée dans la partie sud. La partie centrale devait supporter un bassin de forme semi-circulaire, arraché lors de l'abandon des bains. Plutôt qu'un élément mobilier (monolithe), sans doute s'agissait-il de plaques de pierre (calcaire ou marbre) jointives, scellées et rendues imperméables par de l'enduit. Un fragment de l'enduit qui liait les éléments du dallage, s'appuyait et remontait sur ces éléments verticaux disparus a été retrouvé en place. Dans la partie haute de l'abside apparaît une baie. Il ne reste aucune trace d'un système de fermeture. On peut proposer deux hypothèses quant à l'usage de cette baie : soit elle constituait une fenêtre sur une salle ou cour de service 8 et pourvoyait à l'éclairage et à la ventilation de la pièce, soit elle laissait passer de la vapeur produite dans la salle de service 8, transformant la pièce à abside 5 en bain de vapeur. Rien, pour l'instant, ne vient étayer cette dernière hypothèse. Le bon état de conservation des hypocaustes nous a autorisé à les explorer : dans la moitié nord de la pièce, la banquette et le dallage sont portés par cinq larges bipédales superposées (larg. : 0,57 x 0,50 m), elles-mêmes portées, le long des murs, par des petites pilettes de briques rectangulaires et au centre, par des pilettes de briques circulaires (**fig. 14**). Ces pilettes sont posées sur un sol de briques de terre cuite jointives, situé à 0,90 m sous le sol de la pièce 5. Dans la moitié sud, les bipédales sont portées par un arc brisé en brique épais (0,86 m) et profond. Cet arc brisé se poursuit sans interruption sous la partie nord de la salle 8 jusqu'au foyer et la salle de chauffe. C'est la robustesse de cet arc qui nous encourage à restituer au-dessus un bassin en pierre ou en métal, lourd lorsqu'il était rempli d'eau. Une bonde devait permettre de vider le bassin. L'eau coulait sur le dallage jusqu'à une petite dépression dans l'enduit du sol et un canal d'évacuation, visible aujourd'hui encore, filant le long du passage menant vers la salle 3, rejoignant l'égout principal visible dans la salle 4. Les éléments de ce bassin furent récupérés après l'abandon des bains. Un autre arc en brique, bâti à

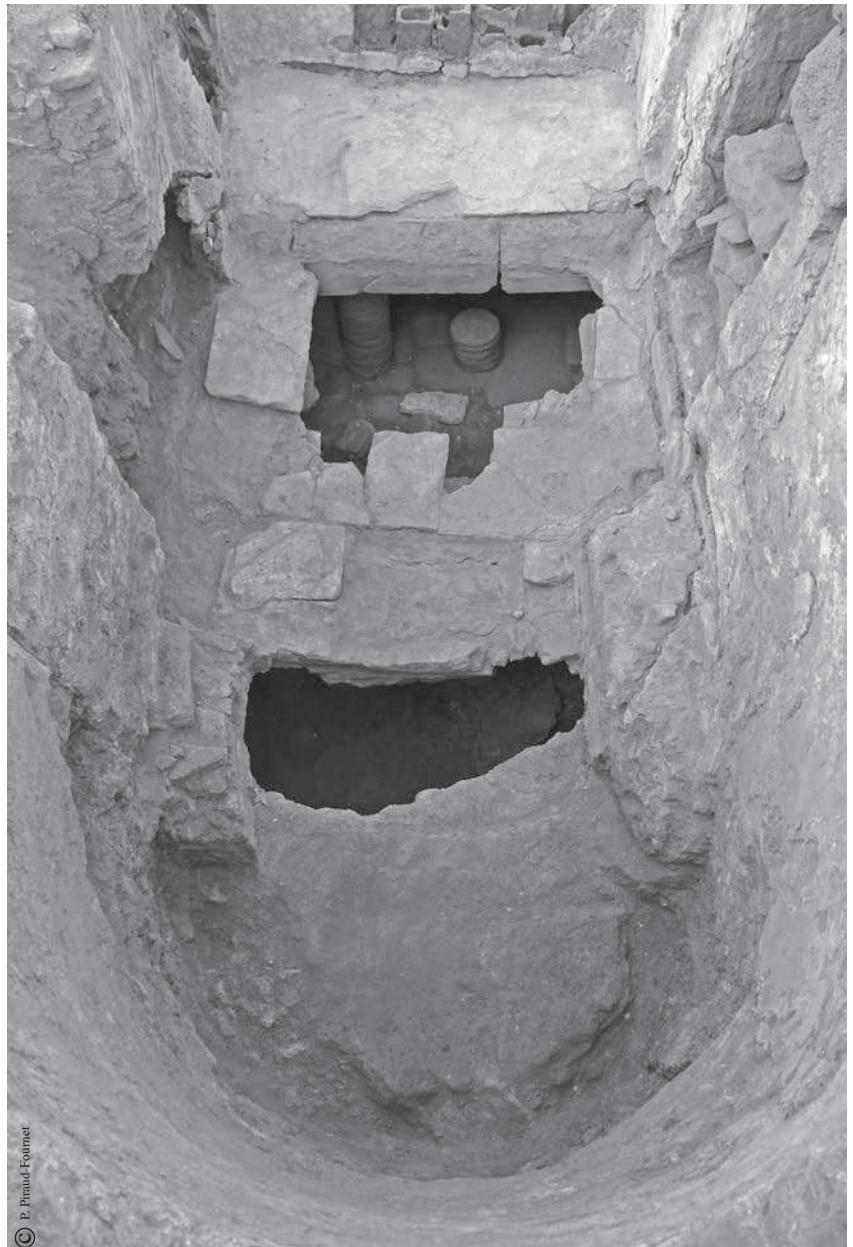
Fig. 11 (Ci-contre) Vue vers le nord de la salle chaude 5. Au premier plan, l'abside présentant les vestiges d'une banquette en brique périphérique arachée, le dallage lacunaire de la pièce chauffée, les pilettes circulaires des hypocaustes et au fond le lit ou banquette et la paroi chauffante. Photo P. Piraud-Fournet.

Fig. 12 (Ci-dessous) Vue vers le sud de la salle chaude 5 des bains. Au premier plan, la paroi chauffante de tubulures jointives et le lit-banquette, au second plan, le dallage détruit, au dernier plan, une coupe stratigraphique montrant la partie basse de la couche de destruction (nombreux blocs en position de chute) et en dessous, la couche compacte de mortier et pozzolane correspondant à la destruction de la voûte. Photo P. Piraud-Fournet.

La salle 3, située entre l'entrée 2 et la salle froide 4, offre un passage sur son côté ouest vers les salles chaudes introduites par la **salle 5**. Ce passage profond présente plusieurs phases de rétrécissements qui ont manifestement visé à réduire les déperditions de chaleur. La salle 5 ($2 \text{ m} \times 4 \text{ m} = 8 \text{ m}^2$) est la seule des trois salles chauffées des bains qui aient été fouillée dans sa totalité. Sous une première et épaisse couche de démolition et de blocs de parements écroulés puis sous une couche compacte de scories basaltiques, briques et mortiers agglomérés qui correspond probablement à la destruction d'une voûte (**fig. 12**), apparaît le sol d'occupation de cette salle de forme allongée, légèrement trapézoïdale, terminée au sud par une abside (**fig. 9 et 11**). Une lacune dans le dallage laisse apparaître en sous-sol des hypocaustes. Les parois de cette salle, faites de maçonneries de briques et de mortier recouvertes d'un enduit de couleur blanchâtre, s'appuient, au nord et à l'est, sur des murs de basalte. Le sol est composé d'une *suspensura* de dalles de calcaire qui vient buter au
