Les bains du Palais de Trajan à Bosra

Fouilles et relevés des bains associés à une grande demeure d'époque byzantine et omeyyade. Rapport des opérations menées au sein de la mission archéologique française en Syrie du sud, dirigée par F. Braemer, en septembre-octobre 2008

Pauline Piraud-Fournet¹ – IFPO Damas et 'Ala Salah² - DGAM Bosra- Janvier 2009³.

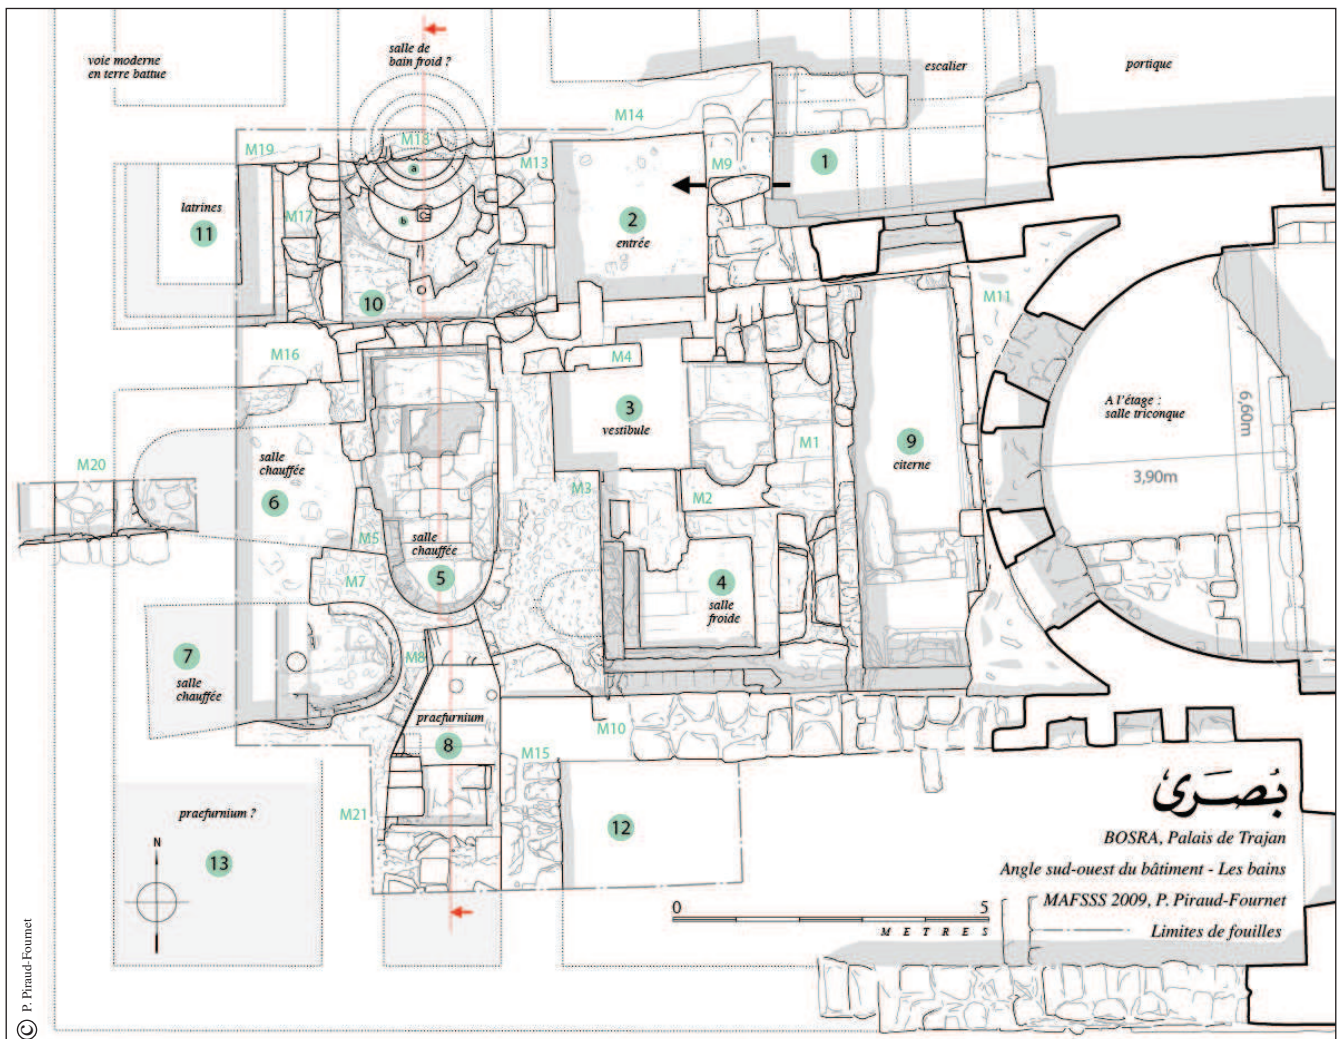
Fig. 2 Plan des bains aménagés dans l'angle sud-ouest du Palais de Trajan. Relevé : P. Piraud-Fournet.

Tout comme la salle de réception et la loggia, les bains occupent la partie ouest de l'aile sud du palais, au rez-de-chaussée (**fig. 2**). L'ensemble thermal, considéré dans sa globalité, occupe plus de 130 m², pour une surface balnéaire finalement modeste : environ 47 m² de salles froides et chaudes utilisées par les baigneurs. Il présente deux parties que distinguent leurs matériaux de construction et leur fonction. Au nord, à l'est et au sud, les salles froides et les salles de service sont construites en basalte – salles 1, 2, 3, 4, 8, 9, 10, 11 et 12 - ; à l'ouest, les salles chauffées sont majoritairement construites en maçonnerie de briques et de mortier – salles 5, 6 et 7.

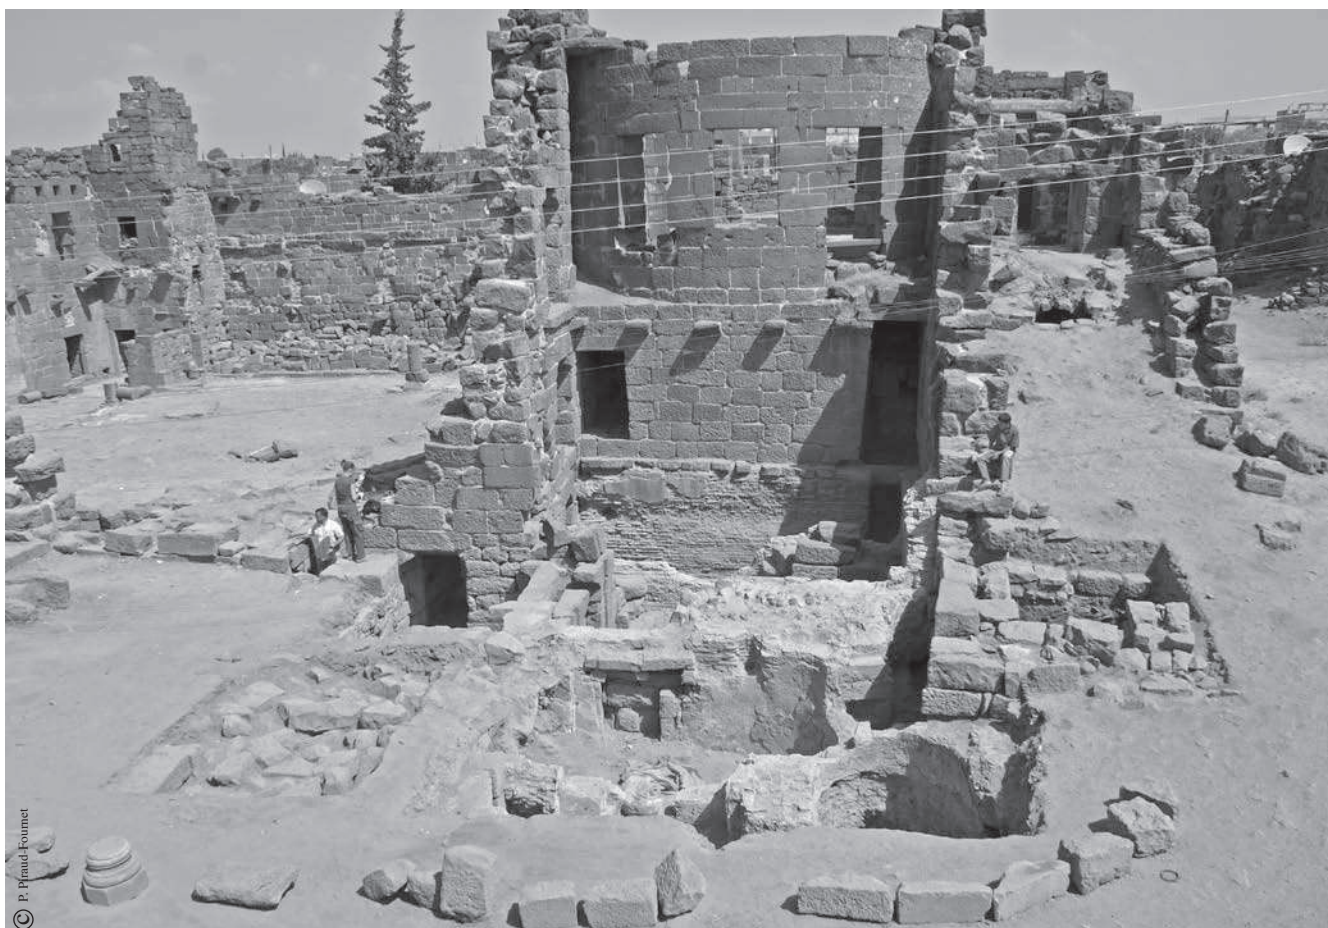
Fig. 3 Vue d'ensemble du chantier en cours de fouille, des bains et du palais, vers l'est.
Photo P. Piraud-Fournet.

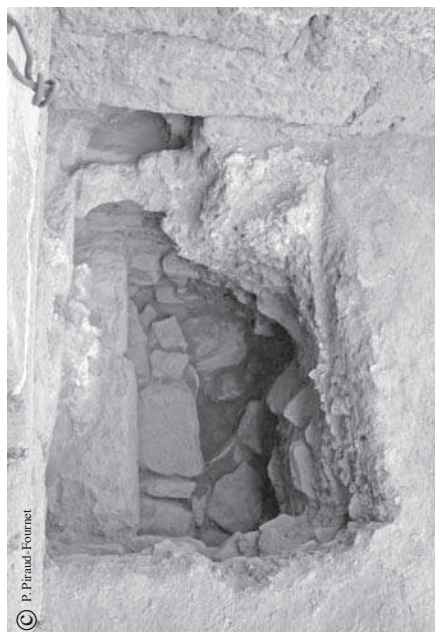
Fig. 18 Sondage dans l'angle sud-ouest de la cour du Palais de Trajan. Tranchée de fondation du bâtiment sud et de la cage d'escalier, perturbée par l'installation d'une canalisation longeant la façade sud. Photo P. Piraud-Fournet.

Signalons un dernier sondage (**fig. 18**) qui ne visait, dans un premier temps, qu'à comprendre comment se faisait la circulation des eaux entre la citerne, les bains et la cour de la maison, mais qui s'est révélé essentiel puisqu'il nous a finalement donné l'occasion de fouiller la tranchée de fondation du corps de bâtiment sud du Palais de Trajan. Une grande quantité de matériel céramique est sorti de cette fouille, d'époque nabatéenne et romaine (I^{er} s. ap. J.-C.), ainsi que du matériel datable du IV^e s. ap. J.-C. et beaucoup de matériel datable de la première et de la deuxième moitié du V^e s. ap. J.-C. Alors que la fouille des bains a présenté beaucoup de matériel postérieur au V^e s., et particulièrement du matériel tout à fait caractéristique du VI^e s., cette tranchée semble en être dépourvu. Nous resterons prudents et vérifierons, à l'occasion d'une prochaine mission, par un second sondage, l'époque d'édification de cette demeure importante de Bosra. Mais d'ores et déjà, nous sommes tenté d'attribuer sa construction à la fin du V^e siècle ap. J.-C., rejoignant peu ou prou les résultats de l'analyse strictement architecturale.
