Les bains du Palais de Trajan à Bosra

Fouilles et relevés des bains associés à une grande demeure d'époque byzantine et omeyyade. Rapport des opérations menées au sein de la mission archéologique française en Syrie du sud, dirigée par F. Braemer, en septembre-octobre 2008

Pauline Piraud-Fournet¹ – IFPO Damas et 'Ala Salah² - DGAM Bosra- Janvier 2009³.

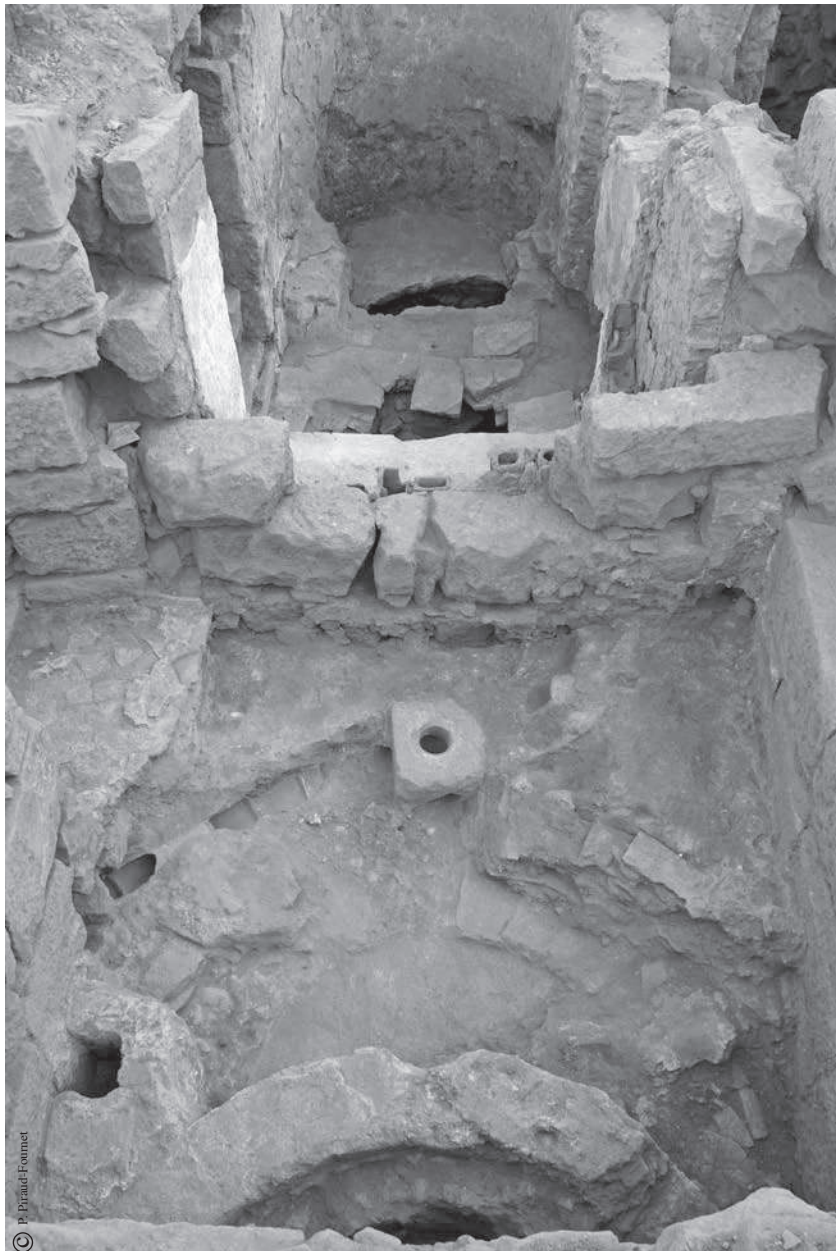
Fig. 8 (Ci-contre) La salle 10. Au premier plan, la cuve ou bassin circulaire (a), posée sur la cuve (b). Au dernier plan, la salle chaude 5 des bains. Photo P. Piraud-Fournet.

mur M18 et la cuve (a). Cette installation se retrouve presque à l'identique, posée à la même altitude, décalée d'environ 0,75 m plus au sud. En effet, la première cuve découverte (a) est posée sur le fond parfaitement isolé par un épais enduit hydraulique (reconnaisable à ses inclusions de fragments de céramique ou de brique qui assurent une meilleure isolation) d'une deuxième cuve (b). Cette cuve (b) plus ancienne, condamnée par la construction de la cuve (a), présente des dimensions similaires (diam. ext. : 2 m, diam. int. : 1,50 m, prof. : 0,55 m sous rebord et sol d'occupation), occupant donc presque toute la largeur de la pièce. De la même façon encore, un distributeur est posé directement au sud et relié à une canalisation en céramique acheminant l'eau depuis le nord. Contrairement à la cuve (a), les parois de la cuve (b) semblent incurvées. Ces cuves doivent être rattachées au circuit balnéaire où elles ont pu faire office de bassin d'immersion ou de baignoire, leur profondeur le permet, dans deux états d'occupation différents. La cuve (b) pourrait être associée à un premier état des bains. Elle aurait constitué une salle du bain froid, fonctionnant peut-être avec un premier état de la salle 3, celui qui présente deux saignées verticales (cheminée d'évacuation de la fumée) dans le mur nord M4 et qui

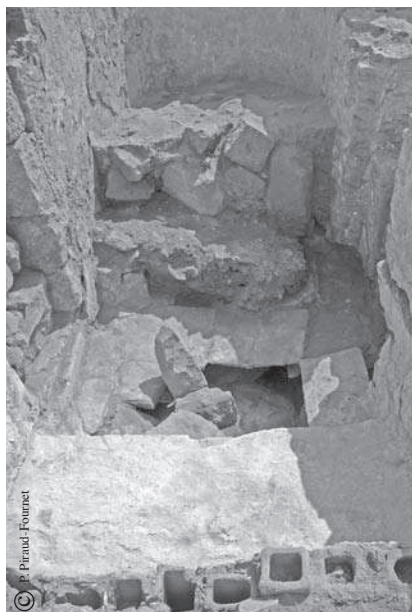
Fig. 13 Le lit-banquette de la salle chaude 5 et sa paroi chauffante. Vue vers le nord. Photo P. Piraud-Fournet.

nord contre la face verticale d'une large banquette ou petit lit (long. : 1,72 m, larg. : 0,83 m, haut. : 0,38 m) composé de plaques de marbre (**fig. 13**). Ce lit est encadré au nord et à l'ouest par des parois de tubulures jointives - 11 au nord, 5 à l'ouest -, percées sur leurs flancs pour une diffusion horizontale de la fumée et une meilleure répartition de la chaleur. Cette banquette devait être couverte à mi-hauteur de la pièce par un arc, formant ainsi une petite niche ou alcôve. L'abside est occupée en partie par une banquette périphérique dont on retrouve les départs à l'est et à l'ouest de la pièce, mais qui semble avoir été arrachée dans la partie sud. La partie centrale devait supporter un bassin de forme semi-circulaire, arraché lors de l'abandon des bains. Plutôt qu'un élément mobilier (monolithe), sans doute s'agissait-il de plaques de pierre (calcaire ou marbre) jointives, scellées et rendues imperméables par de l'enduit. Un fragment de l'enduit qui liait les éléments du dallage, s'appuyait et remontait sur ces éléments verticaux disparus a été retrouvé en place. Dans la partie haute de l'abside apparaît une baie. Il ne reste aucune trace d'un système de fermeture. On peut proposer deux hypothèses quant à l'usage de cette baie : soit elle constituait une fenêtre sur une salle ou cour de service 8 et pourvoyait à l'éclairage et à la ventilation de la pièce, soit elle laissait passer de la vapeur produite dans la salle de service 8, transformant la pièce à abside 5 en bain de vapeur. Rien, pour l'instant, ne vient étayer cette dernière hypothèse. Le bon état de conservation des hypocaustes nous a autorisé à les explorer : dans la moitié nord de la pièce, la banquette et le dallage sont portés par cinq larges bipédales superposées (larg. : 0,57 x 0,50 m), elles-mêmes portées, le long des murs, par des petites pilettes de briques rectangulaires et au centre, par des pilettes de briques circulaires (**fig. 14**). Ces pilettes sont posées sur un sol de briques de terre cuite jointives, situé à 0,90 m sous le sol de la pièce 5. Dans la moitié sud, les bipédales sont portées par un arc brisé en brique épais (0,86 m) et profond. Cet arc brisé se poursuit sans interruption sous la partie nord de la salle 8 jusqu'au foyer et la salle de chauffe. C'est la robustesse de cet arc qui nous encourage à restituer au-dessus un bassin en pierre ou en métal, lourd lorsqu'il était rempli d'eau. Une bonde devait permettre de vider le bassin. L'eau coulait sur le dallage jusqu'à une petite dépression dans l'enduit du sol et un canal d'évacuation, visible aujourd'hui encore, filant le long du passage menant vers la salle 3, rejoignant l'égout principal visible dans la salle 4. Les éléments de ce bassin furent récupérés après l'abandon des bains. Un autre arc en brique, bâti à

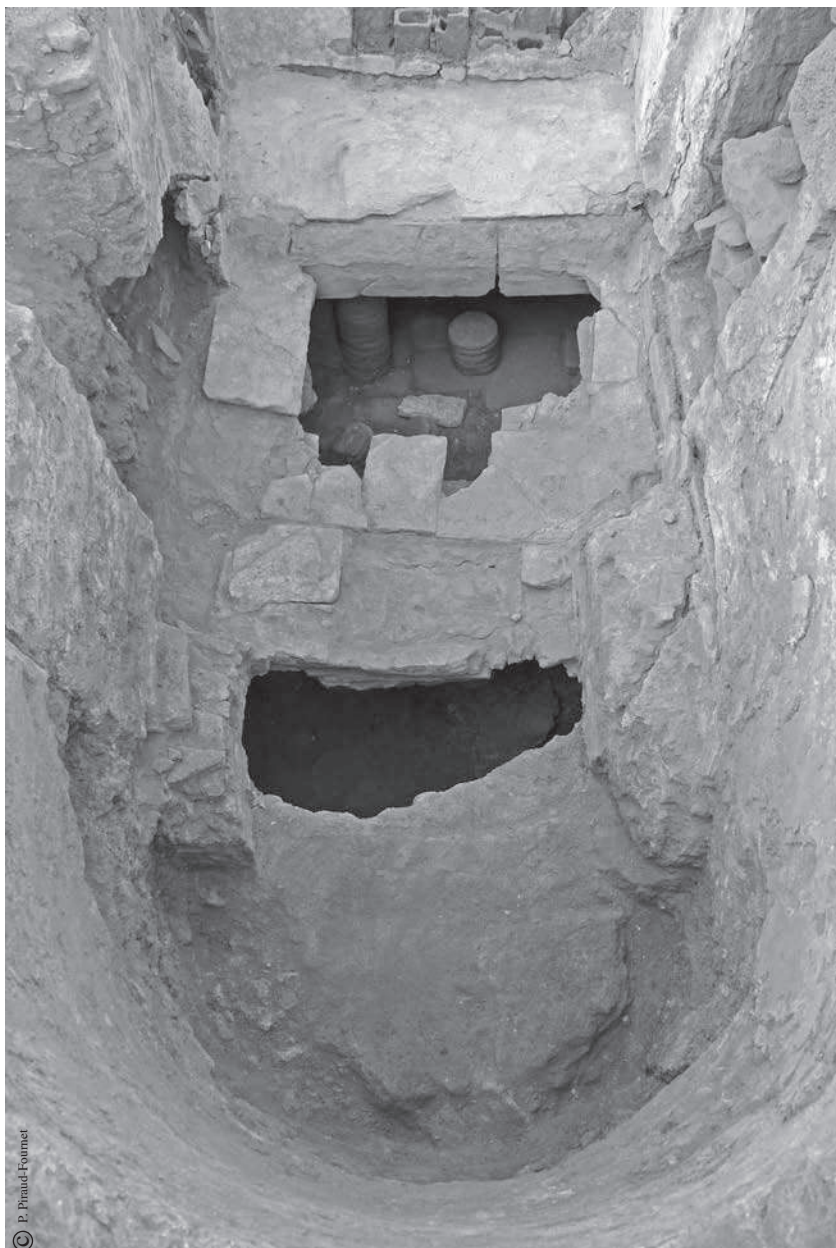
Fig. 12 (Ci-dessous) Vue vers le sud de la salle chaude 5 des bains. Au premier plan, la paroi chauffante de tubulures jointives et le lit-banquette, au second plan, le dallage détruit, au dernier plan, une coupe stratigraphique montrant la partie basse de la couche de destruction (nombreux blocs en position de chute) et en dessous, la couche compacte de mortier et pozzolane correspondant à la destruction de la voûte. Photo P. Piraud-Fournet.

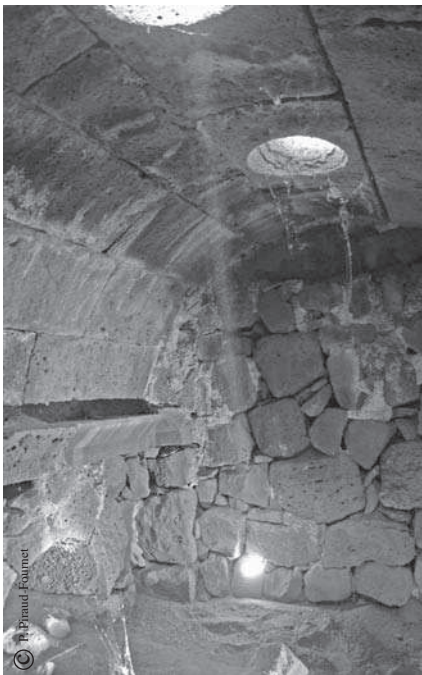
Fig. 20 Salle chauffée par hypocaustes des petits bains privés d'une maison de 'Imtan en Syrie du Sud (inédit). Photo P. Piraud-Fournet.
