De la charpente romane à la charpente gothique en Normandie. Evolution des techniques et des structures de charpenterie aux XIIe-XIIIe siècles.

Frédéric Epaud

Évolution des techniques et des structures
de charpenterie aux XII^e-XIII^e siècles

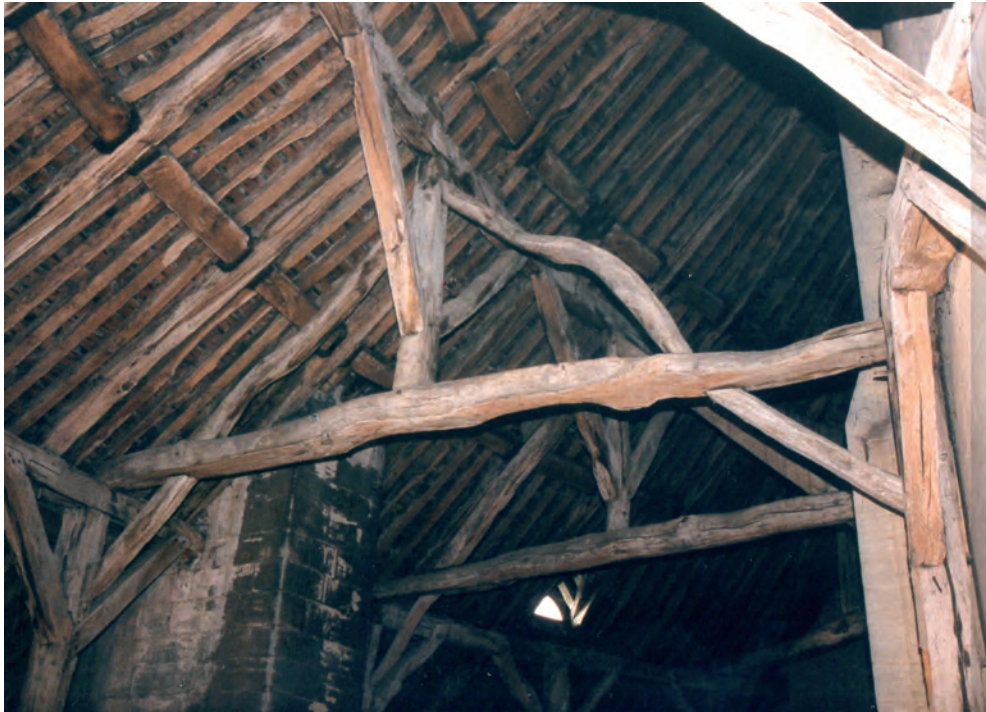
Fig. 22 : Bois tors du déambulatoire (1225d) de la cathédrale de Bayeux.

contribuait à pallier ce défaut d'approvisionnement (fig. 21). En effet, les charpentes du croisillon nord (1250d), du déambulatoire (1225d) de la cathédrale et de la maison canoniale de l'impasse Prud'homme (1228d) présentent en grande majorité des bois tors (fig. 22). Leur torsion était telle que les charpentiers ont dû modifier les assemblages et la disposition de certains éléments pour pouvoir insérer ces bois dans la superstructure (Bayeux, cathédrale Notre-Dame, fig. 75-77). Parfois, des greffes ont été nécessaires sur des chevrons pour corriger leur déviation ou pour prolonger leur extrémité. Certains poinçons n'ont pu être assemblés en tête des chevrons, de même pour des écharpes aux chevrons, où parfois l'écharpe est constituée de deux pièces au lieu d'une. Il semble donc que ces bois, habituellement délaissés lors de la sélection des arbres sur pied en raison des difficultés de leur mise en œuvre, ont été abattus pour combler une carence en bois d'œuvre de droit fil. Il convient de remarquer cependant que les charpentes construites avec ces bois tors n'ont pas connu de désordres statiques particuliers du fait de la nature de ces bois. En revanche, les problèmes sont plus fréquents lors de la mise en flexion d'arbres émondés.

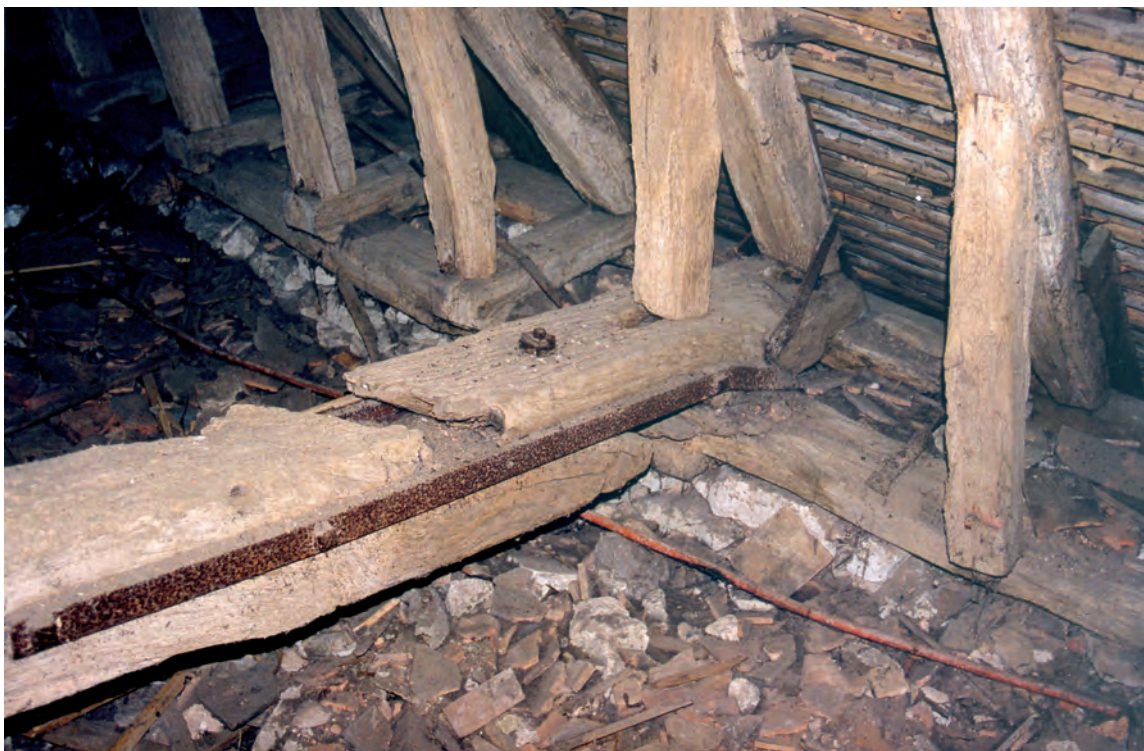
Fig. 27 : Entrait rompu lié à la présence d'un nœud. Église de Quatremare (Eure), début du XIII^e siècle.

de la rupture de l'entrait de la charpente de l'église de Quatremare du début XIII^e siècle dans l'Eure est assez éloquent (fig. 27). Mais on notera tout de même que les problèmes mécaniques apparaissent le plus souvent bien après la mise en œuvre de la structure, lorsqu'une charpente doit supporter un matériau de couverture plus lourd que celui prévu à l'origine, par exemple quand la tuile ou l'ardoise sont préférées au chaume ou au roseau, ou quand un niveau de sol déjà très lourd subit une recharge lors d'une réfection.

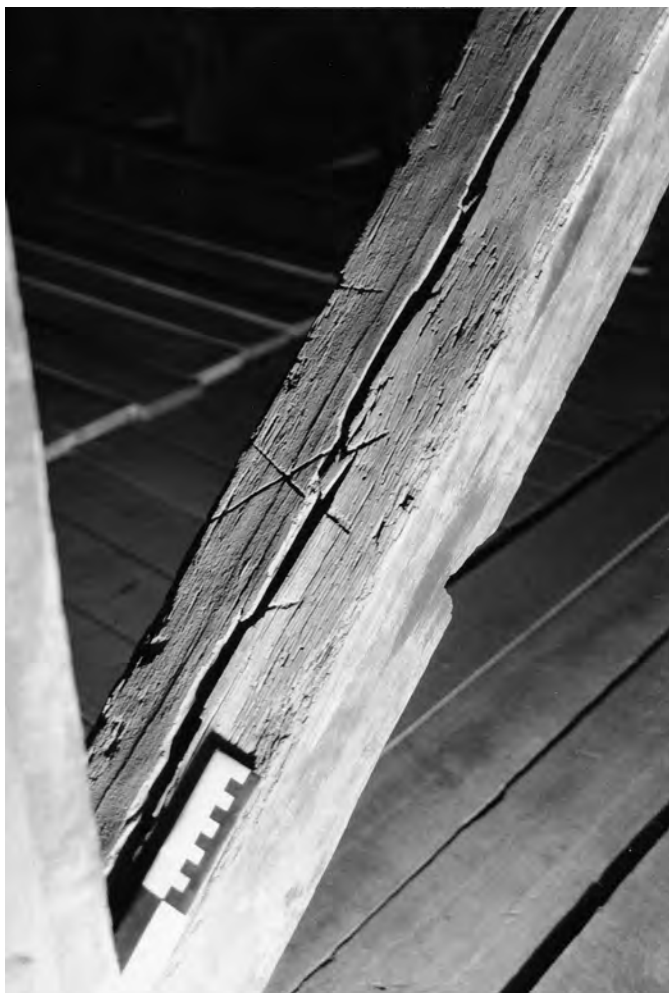
Fig. 28 : Marque d'assemblage déformée par une fente de séchage.
Cathédrale de Rouen, 1227-1232d.

0,01 % pour une variation de 1 % d'humidité, contre 0,1 à 0,4 % pour les retraits transversaux⁶⁸. Dès lors, quand le retrait intervient, les traces d'établissement laissées sur la surface des bois se voient déformées par des fentes de séchage. C'est effectivement ce qui a pu être observé pour de nombreuses marques d'assemblage et de traces d'équarrissage, comme des cupules de doloire ou des traits de scie, traversés et déformés par des fentes de séchage (fig. 28). Ces observations sont presque systématiques dans le cadre de nos recherches sur les charpentes médiévales. Il apparaît d'autre part que si des fentes de séchage étaient apparues avant l'établissement des bois, les charpentiers auraient inscrit les marques d'assemblage non pas sur ces fentes mais à côté. De plus, les flancs de nombreux bois qui étaient droits et parallèles

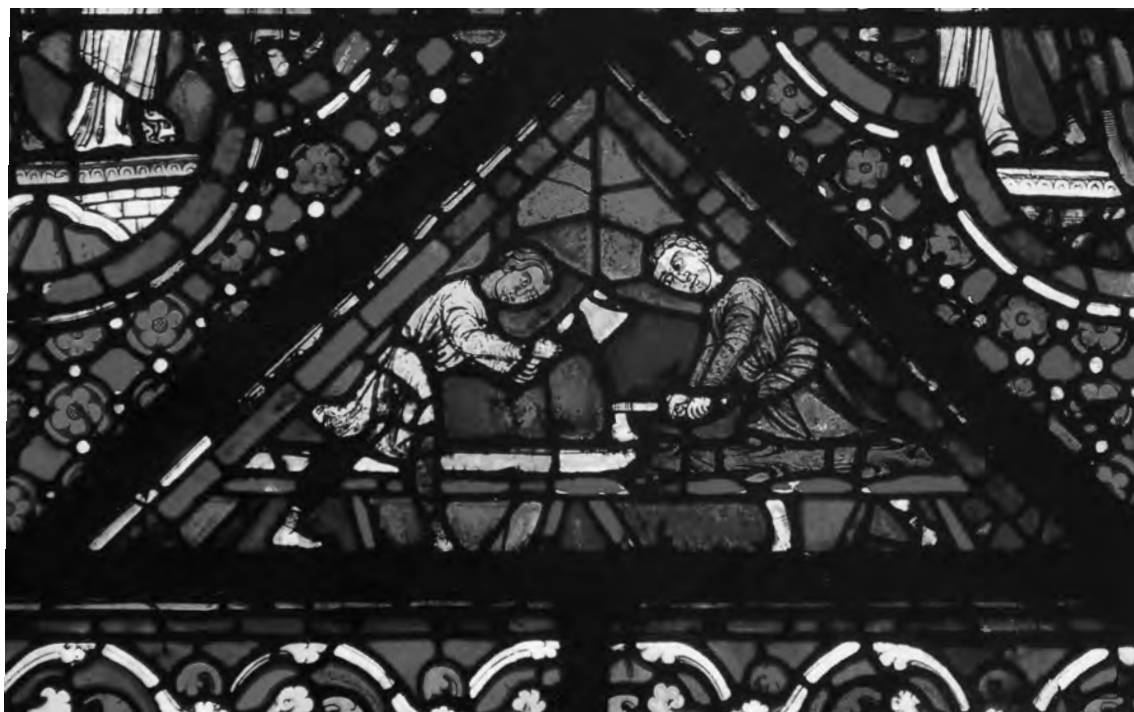
Fig. 31 : Équarrissage d'une grume « sur chantiers » (Vitrail de l'Histoire de Noé des charpentiers donateurs, cathédrale de Chartres, début XIII^e siècle).

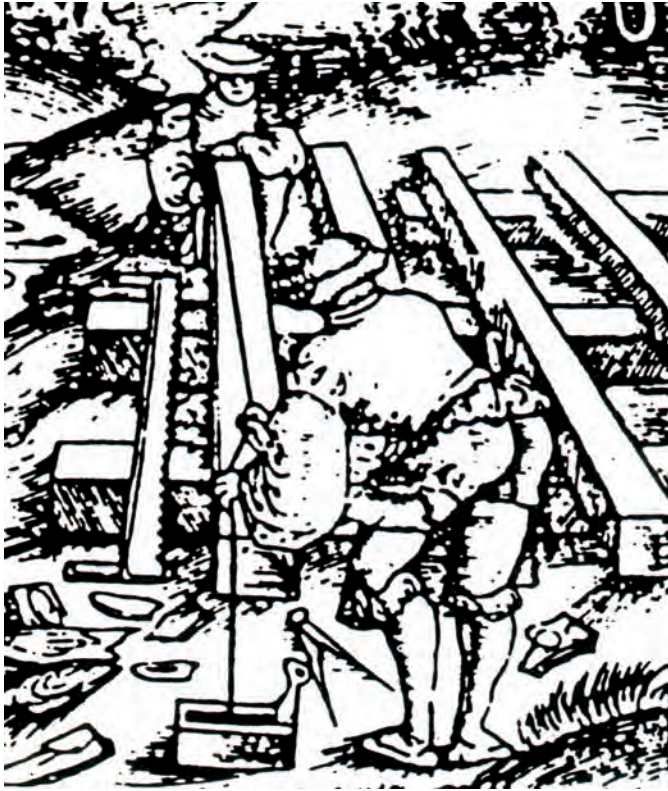
Fig. 32 : Lignage au cordeau, gravure allemande du XV^e siècle (HARRIS 1978).

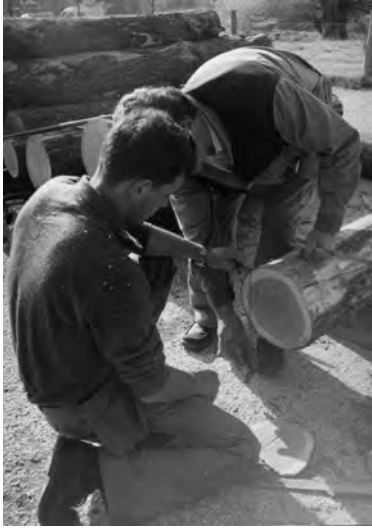
Fig. 33-1 : Tracé de la section de la pièce aux abouts de la grume.

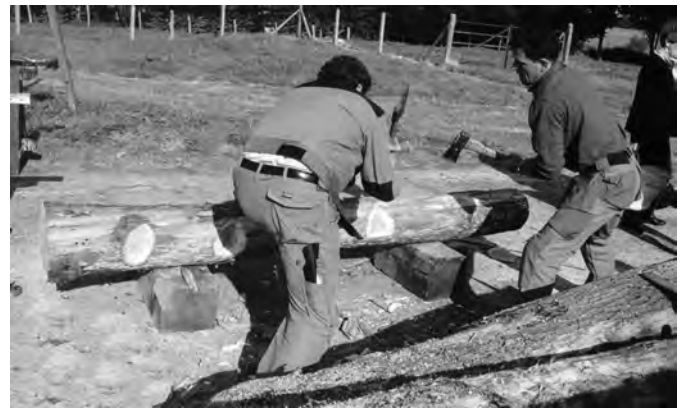
Fig. 33-4 : Des encoches sont taillées le long de ces lignes pour préparer l'équarrissage.

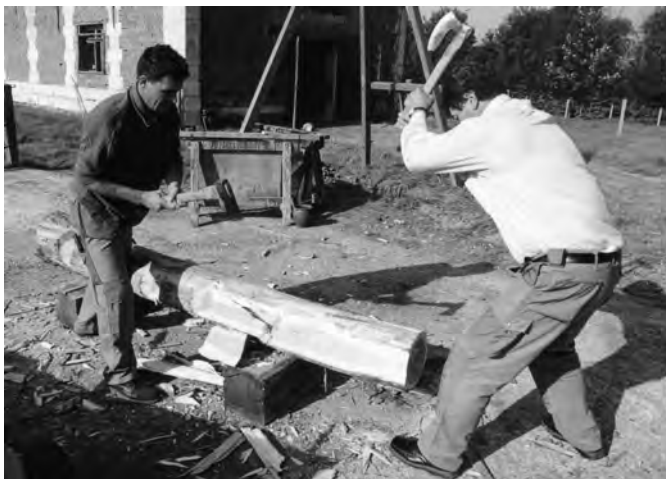
Fig. 33-5 : La face est équarrie suivant le trait, en retirant le bois laissé entre les encoches.

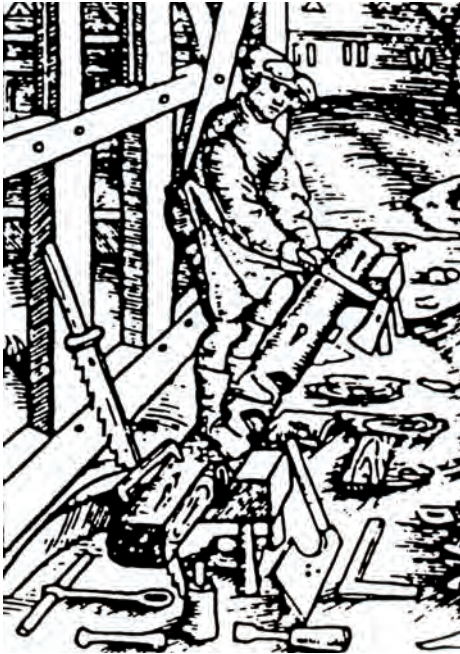
Fig. 34 : Ébauchage : exécution d'entailles préliminaires à l'équarrissage.
Gravure allemande du XVII^e siècle (HARRIS 1978).

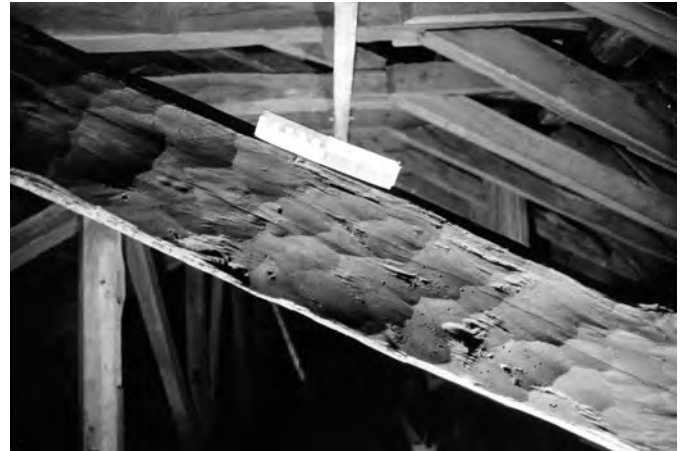
Fig. 36 : Cupules laissées par l'équarrissage à la doloire, cathédrale de Rouen.

bois étant extrêmement lisse. Cette qualité d'équarrissage ne se retrouve que très rarement dans les charpentes des siècles suivants où les coups de hache sont plus profonds et les cupules plus apparentes.

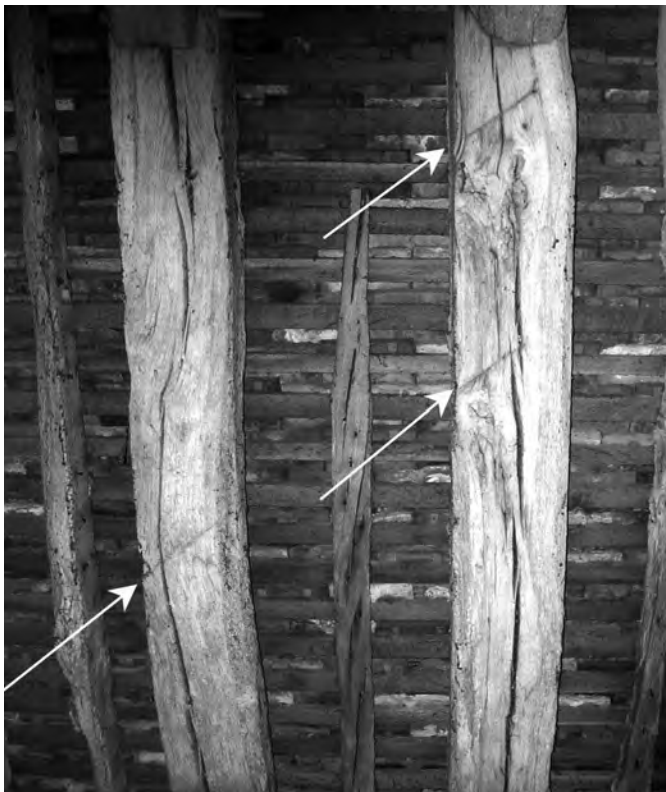
Fig. 35 : Grange Saint-Lazare de Beauvais (1220d) :
traces d'ébauchage sur des chevrons.

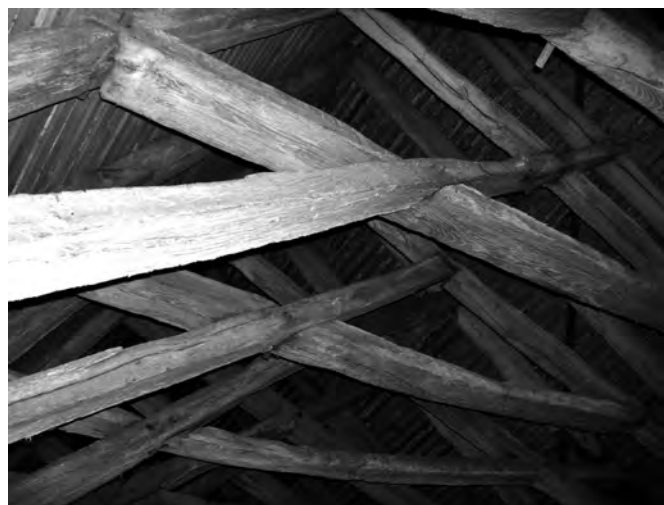
Fig. 43 : Écharpes et entrails retroussés taillés dans des bois fendus à la hache, chapelle de Chanu (1183-1192d) dans l'Eure.

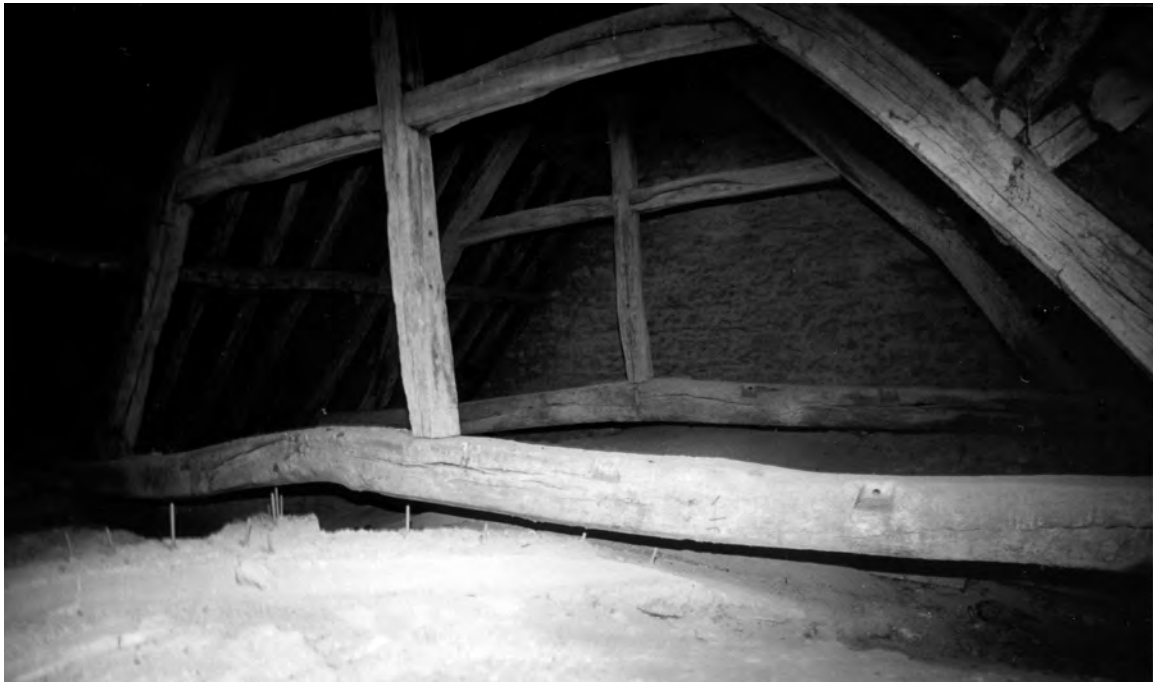
Fig. 44 : Extraits romans courbes pour franchir la voûte, réemployés au XIX^e siècle, église de Saint-Clair-sur-Epte (Val-d'Oise).

Déjà évoquée précédemment, la courbure des entrails des charpentes de l'église de Saint-Clair-sur-Epte du XII^e siècle, des chapelles de Chanu (1183-1192d) et de Vaux à Gisors (1224d) et de l'église de Quatremare du début du XIII^e siècle, leur permet de passer au-dessus des voûtes dont l'extrados fait saillie de façon très prononcée dans le comble (fig. 44). La courbure de ces entrails était donc indispensable pour leur éviter de rentrer en contact avec la voûte, ce qui révèle là aussi l'importance de l'emploi des mesures lors de la sélection des bois en forêt et de l'étroite coopération entre les maîtres d'œuvre de maçonnerie et de charpenterie au début du chantier.

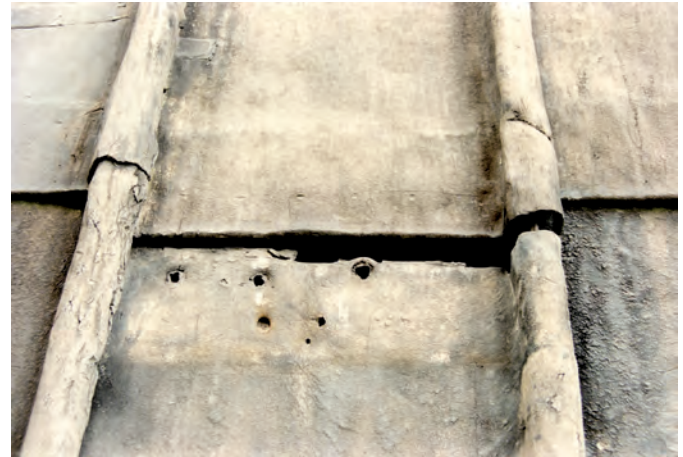
Fig. 123 : Cloutage sur un chevron et enroulement des bords latéraux. Cathédrale de Rouen, nef occidentale.

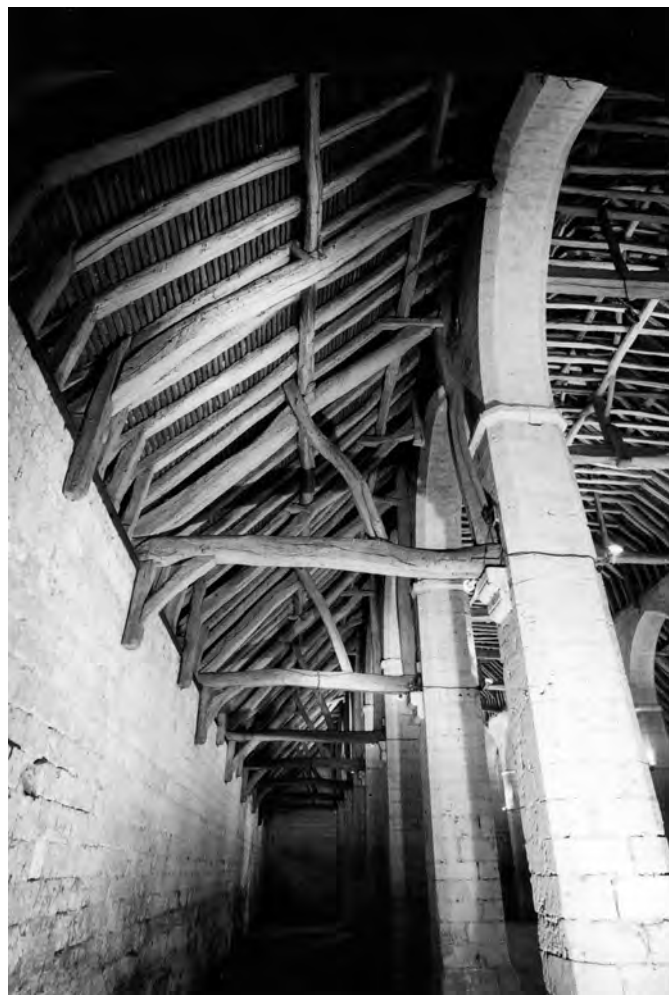
Fig. 172 : Charpente du bas-côté nord de la grange Saint-Lazare de Beauvais, 1219/1220d.

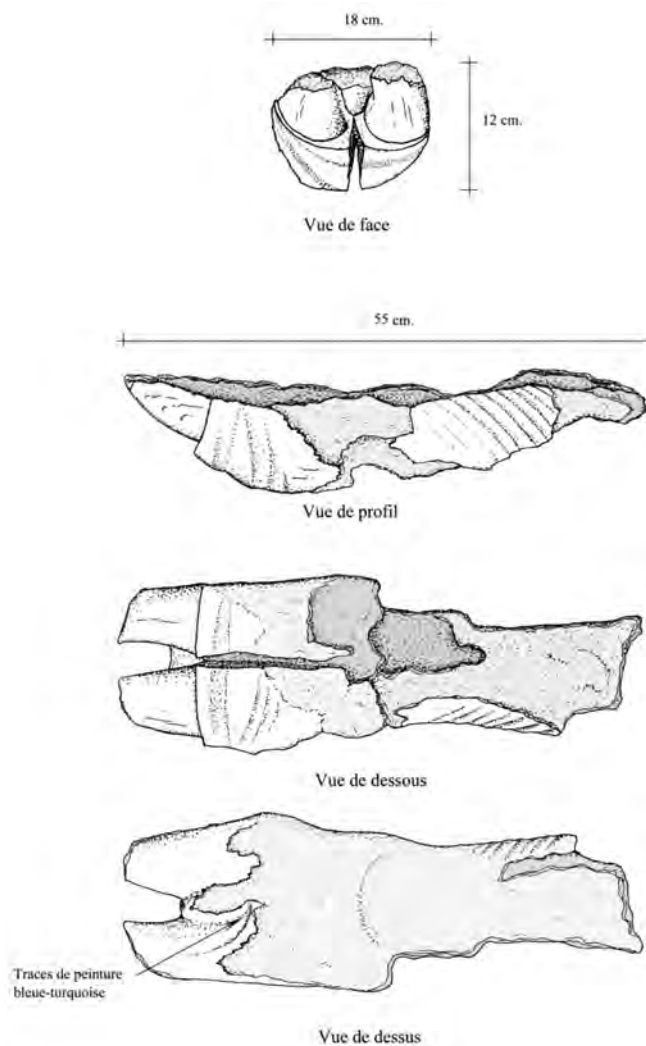
Fig. 18 : Relevés de la sculpture.

Ces abouts d'entrants sculptés et probablement peints, en saillie en dehors des murs tous les 54 cm sur la travée droite et tous les 61 cm sur l'abside, peuvent être assimilés à des modillons en bois. Ce débord des entrants s'observe sur d'autres charpentes romanes dans la région Centre²¹ comme à Beauvais au X^e siècle sur l'église de la Basse-Cœuvre. Le parallèle avec les modillons en pierre est assez troublant sachant que leur espacement de 50 à 60 cm reproduit l'écartement moyen des fermes des charpentes romanes qui, en France septentrionale jusqu'au milieu du XII^e siècle, sont toutes pourvues d'un entrait à la base. Il est désormais permis de se demander si ces modillons en bois imitent des modillons en pierre ou si ces derniers ne sont pas au contraire la forme pétrifiée de ces sculptures en bois, plus fréquentes qu'on le supposerait sur les édifices romans et préromans.

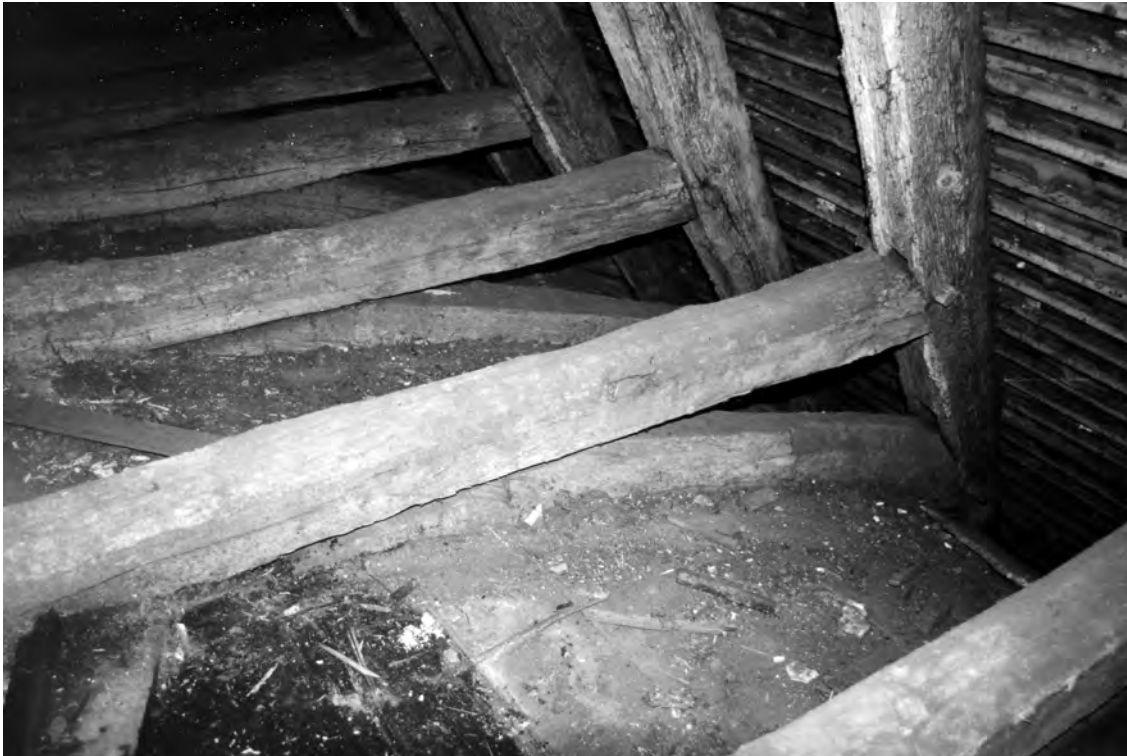
Fig. 7 : Aisseliers courbes de la voûte lambrissée.

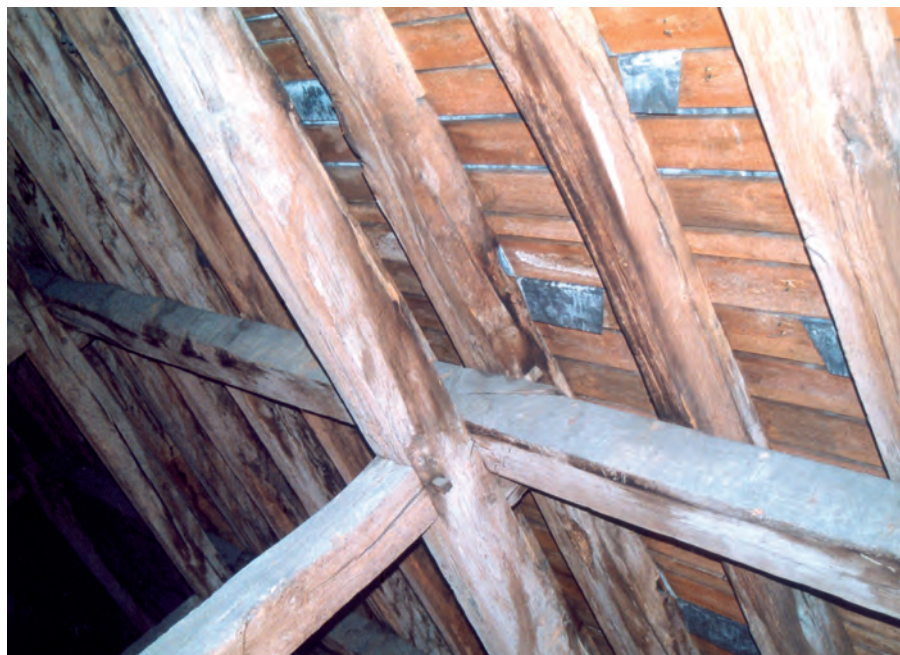
Fig. 11 : Enture biaise des pannes au droit de l'arbalétrier.

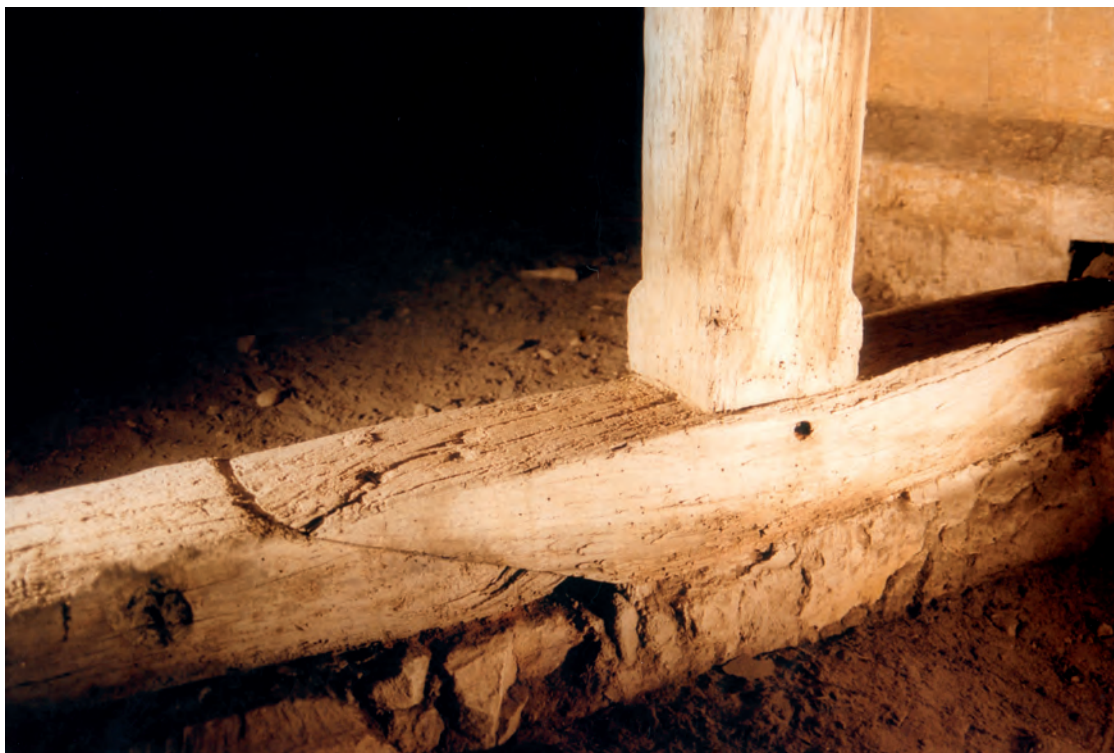
Fig. 36 : Enture biaise des sablières basses.

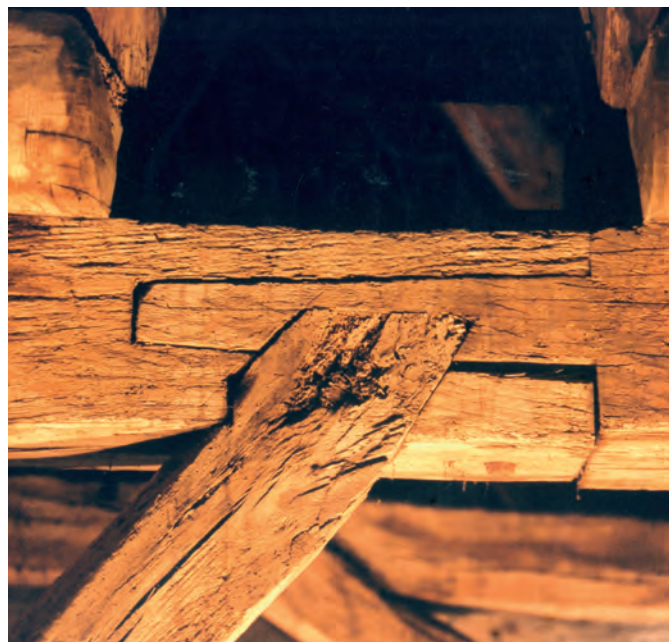
Fig. 37 : Enfoulement des sablières hautes superposé au mi-bois d'un lien de contreventement.

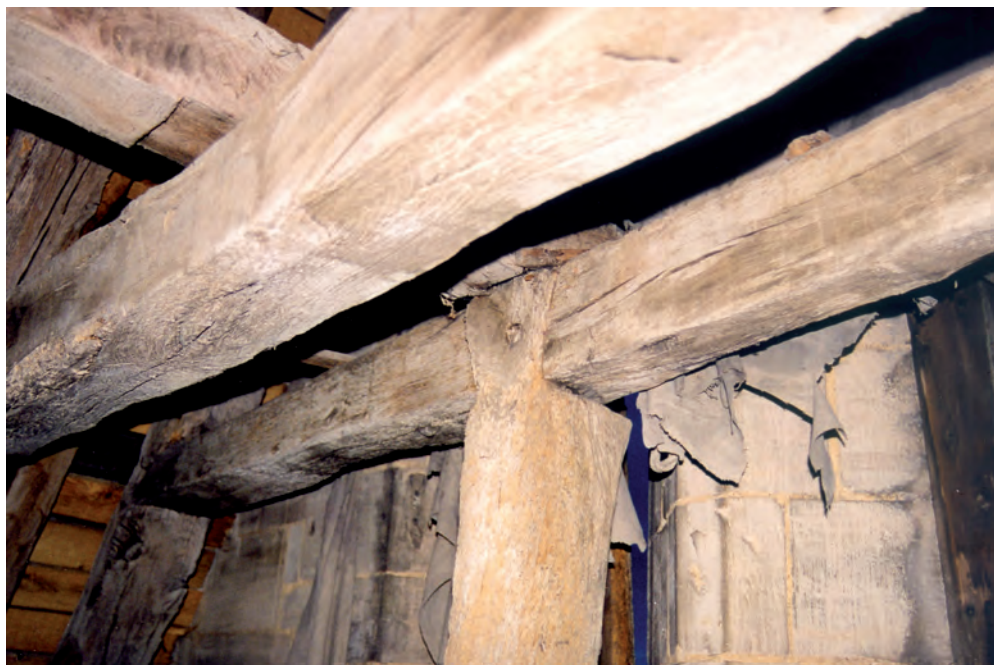
Fig. 67 : Mi-bois de tête d'un faux-poinçon dans un faux-entrait.

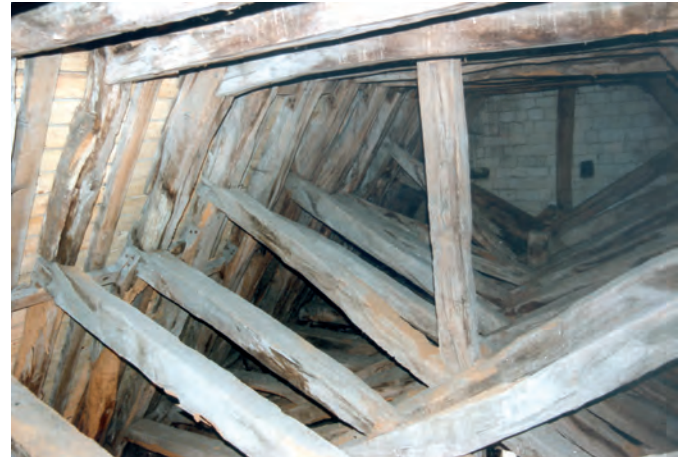
Fig. 79 : Écharpes des fermes du croisillon nord, décalage des assemblages du fait de la torsion des bois.

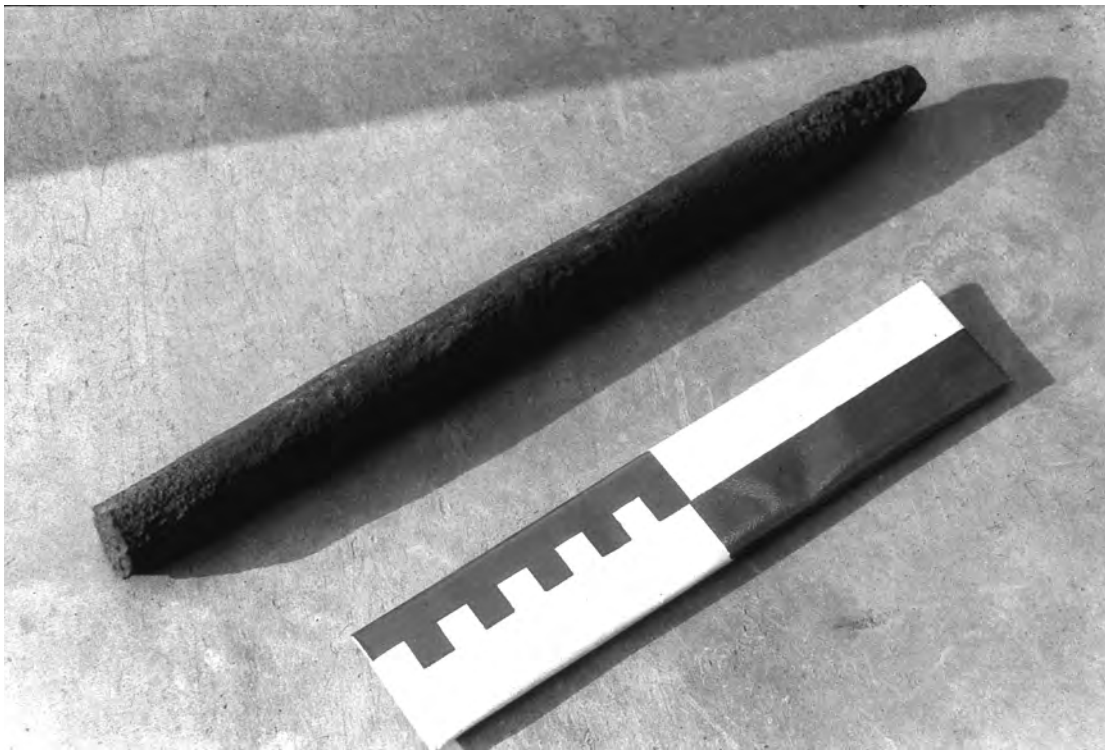
Fig. 28 : Cheville métallique (1227-1232d).

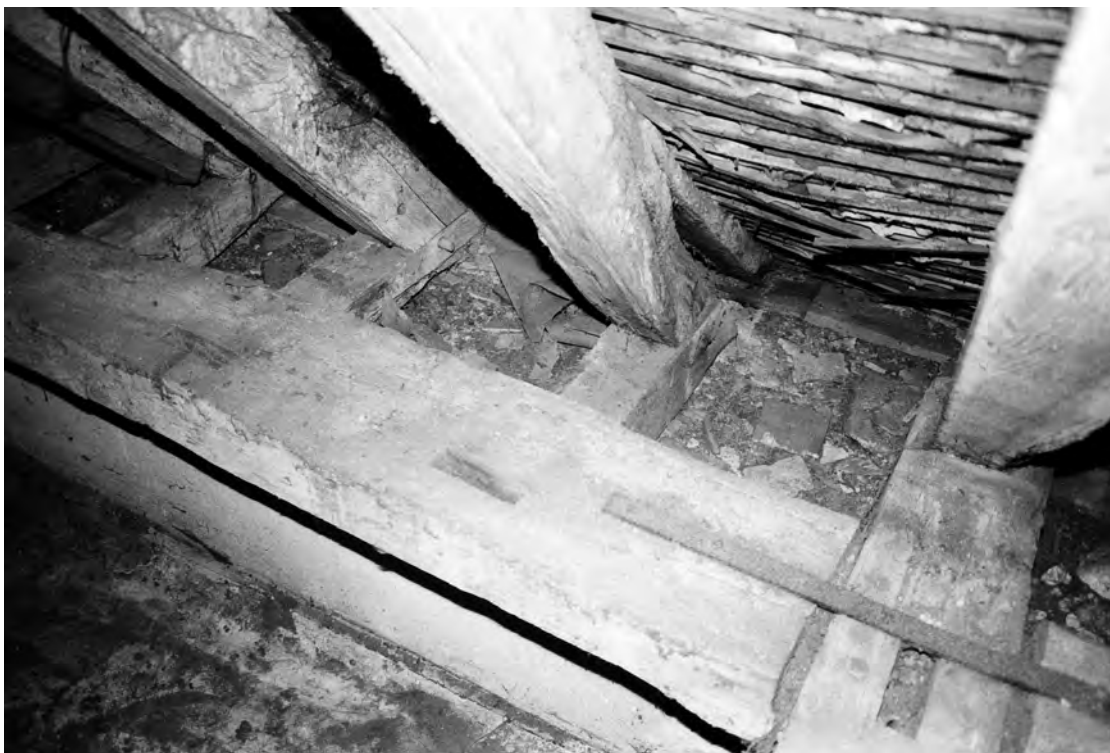
Fig. 7 : Pied de fermes secondaires : blochets assemblés aux chevrons et à l'entretoise.

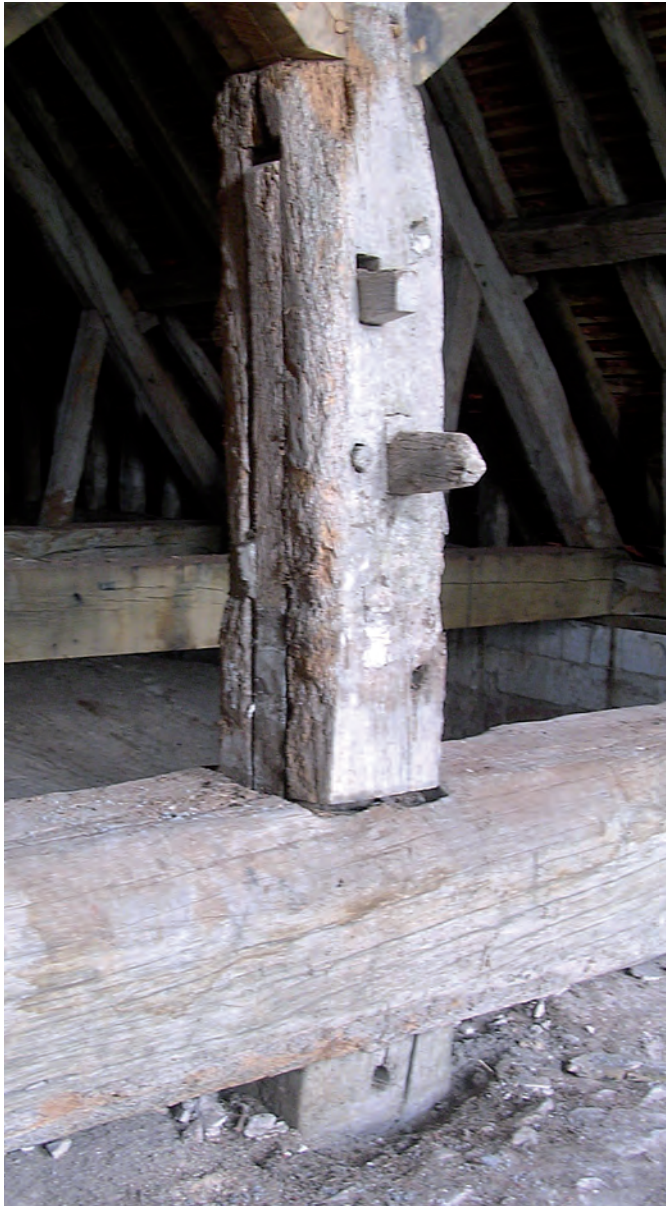
Fig. 19 : Suspente traversant l'entrait et assemblée en pied d'un poinçon par des clavettes et des chevilles.

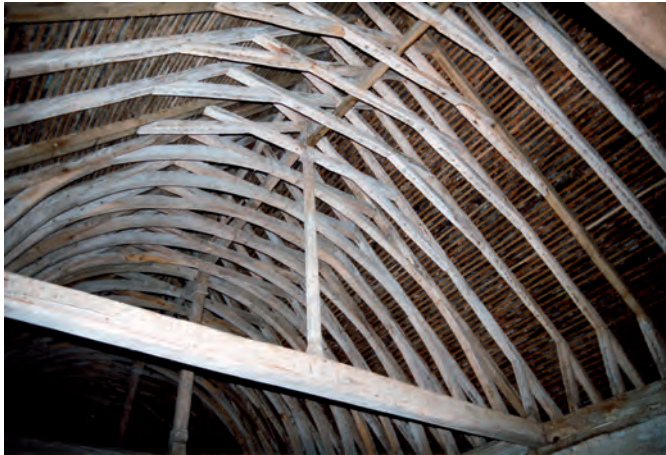
Fig. 5 : Voûte polygonale de la charpente du XIII^e siècle avec en arrière-plan la charpente du XVI^e siècle, voûtée en plein cintre.

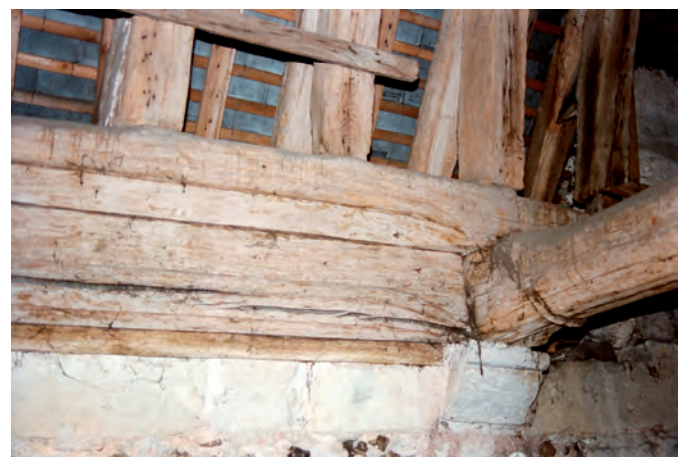
Fig. 8 : Moulures des entretoises.
