Le "mur armé" : quelques exemples de raidissements architectoniques en bois de murs maçonnés dans l'architecture militaire normande aux XIIe-XIVe siècles

Frédéric Epaud

Frédéric Epaud. Le "mur armé" : quelques exemples de raidissements architectoniques en bois de murs maçonnés dans l'architecture militaire normande aux XIIe-XIVe siècles. Des châteaux et des sources. Archéologie et histoire dans la Normandie médiévale. Mélanges en l'honneur d'Anne-Marie Flambard Héricher. Textes réunis par Lalou E., Lepeuple B. et Roch J.-L., PURH, pp.255-274, 2008. halshs-00368164

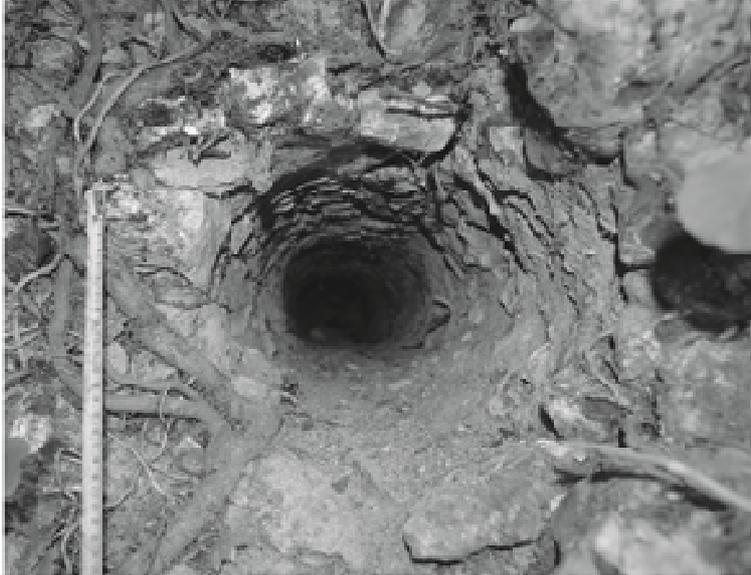
Fig.1 Logement d'une longrine de section circulaire, dans le sens longitudinal du mur d'enceinte, shell-keep de Vatteville-la-Rue (76)

Ce type de dispositif très localisé s'observe aussi sur le shell-keep de **Vatteville-la-Rue** en Seine-Maritime, du second quart du XII^e siècle⁴, au niveau de son entrée principale, orientée vers la basse-cour. A l'angle de cette porte, le mur d'enceinte est renforcé, au centre et à mi-hauteur, par un bois de section circulaire de 24 cm de diamètre, long de 2,50 m au moins (fig. 1). Il ne s'assemble à aucune autre pièce, ni longitudinalement dans son prolongement dans le mur d'enceinte, ni transversalement à d'autres bois. Le fait qu'il n'était pas prévu d'être assemblé explique peut-être qu'il fut utilisé à l'état de grume, sans équarrissage préalable. Les nombreuses lézardes qui entrecoupent le shell-keep en plusieurs endroits, sur toute la hauteur du mur, montrent que ce dispositif est isolé et qu'aucun chaînage ne suit le pourtour de l'enceinte. A proximité de l'entrée, le mur présente plusieurs logements transversaux pour des poutres destinées à la charpente d'un bâtiment qui venait s'y adosser. Le logement de ces pièces équarries de 14 x 14 cm de section est systématiquement parementé (fig. 2), permettant ainsi l'insertion du bois et donc la mise en place de la charpente après la construction du mur, contrairement au dispositif précédent où le bois est directement noyé dans le blocage, pris dans le mortier au moment même de la construction du mur (fig. 1). Ces logements parementés supposent que l'implantation des charpentes des constructions adossées à l'enceinte était prévue dès la conception du shell-keep, selon un projet global incluant la structure des charpentes des bâtiments à l'enceinte.

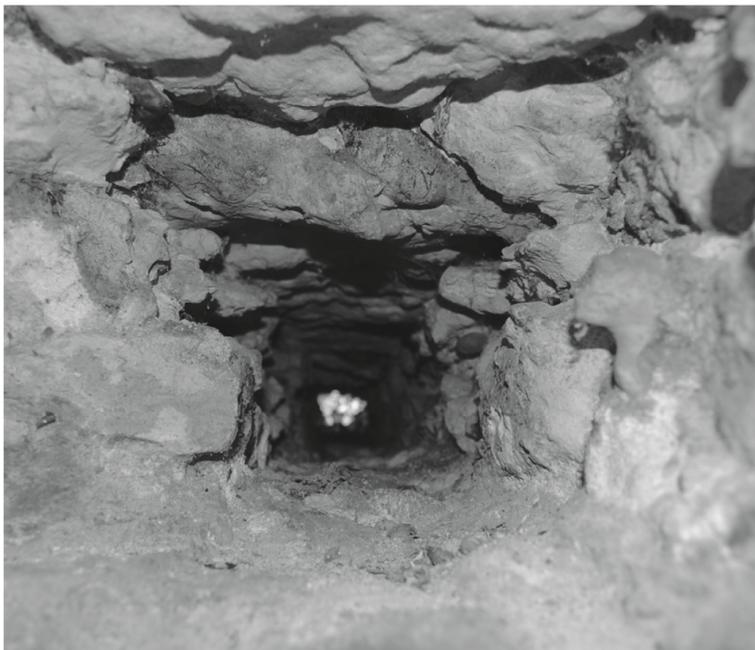
Fig.2 Logement parementé d'une pièce de charpente équarrie, dans le sens transversal du mur d'enceinte, shell-keep de Vatteville-la-Rue (76)

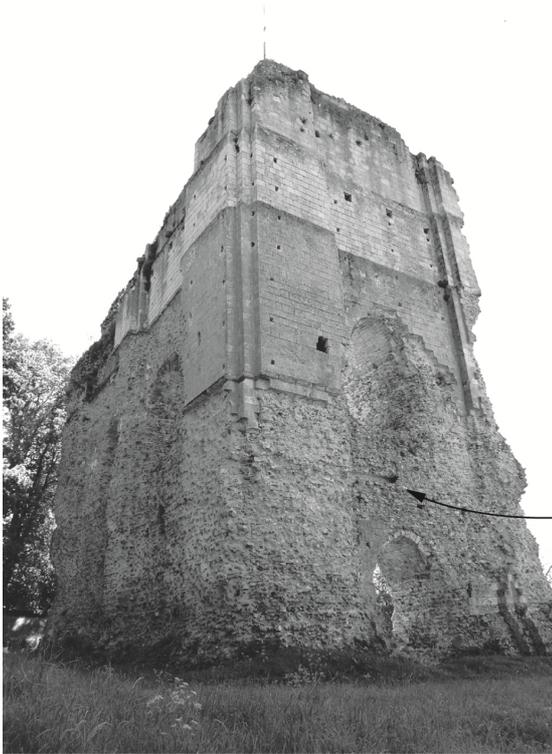
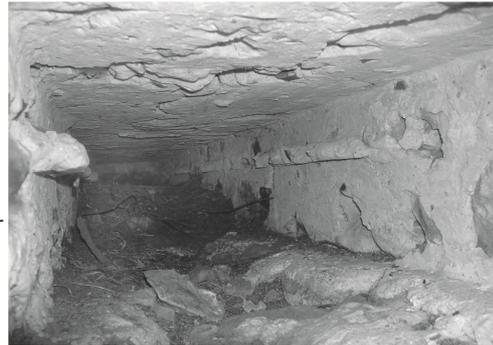
Planche 1 : Donjon de Brionne (Eure)

Logement de la longrine sud, avec le négatif des rainures latérales de la poutre

Vue sud-ouest du donjon avec emplacement de la longrine sud

Assis en bordure de plateau, le donjon roman de **Brionne**, dans l'Eure, présente un plan carré de 21,70 m de côté, avec des murs épais de 4,10 m et, en élévation, deux niveaux séparés par un plancher. Sous ce plancher¹, dans l'angle sud-ouest du donjon, le mur est renforcé par un dispositif en bois, probablement plus complexe que ce que l'arrachement du parement ne montre actuellement (pl. 1). Situé à seulement 35 cm du parement externe, ce dispositif comprend deux poutres entrecroisées, l'une de 32 x 34 cm de section, sur 5,08 m de long à l'ouest et l'autre de 33 x 20 cm sur 7,25 m au sud. Le négatif de la longrine sud, aujourd'hui disparue, suggère qu'elle était soit composée de deux bastaings superposés de 33 x 12 cm et de 33 x 5 cm de section, ce qui paraît peu probable vu leur longueur, soit qu'elle était rainurée sur ses flancs. Dans ce cas, il pourrait s'agir d'un réemploi, probablement d'un ancien entrain puisque ce type de pièce, dans une église notamment, est parfois rainuré sur les flancs pour l'insertion d'un plafond². Les analyses dendrochronologiques, réalisées par le laboratoire de Rennes en 2006 sur la longrine conservée dans le mur ouest, ont permis d'avancer une date d'abattage entre 1107 et 1122³. Vu l'absence de trace de réemploi sur cette poutre, cette proposition de datation peut correspondre à la construction du donjon.

En raison de la position excentrée de ces pièces, il est probable que d'autres bois renforcent le mur, au centre ou vers le parement interne. Ces deux poutres ne se prolongeaient pas au-delà de leur extrémité. Elles sont isolées et la pièce ouest vient s'arrêter contre la voussure d'une baie. Même si d'autres poutres reprennent plus loin ce cours, on peut difficilement parler d'un chaînage, dans le sens d'une armature continue destinée à empêcher l'écartement de deux murs, mais plutôt d'un renfort localisé à des maçonneries réclamant un soutien ponctuel. Il peut s'expliquer ici en raison de

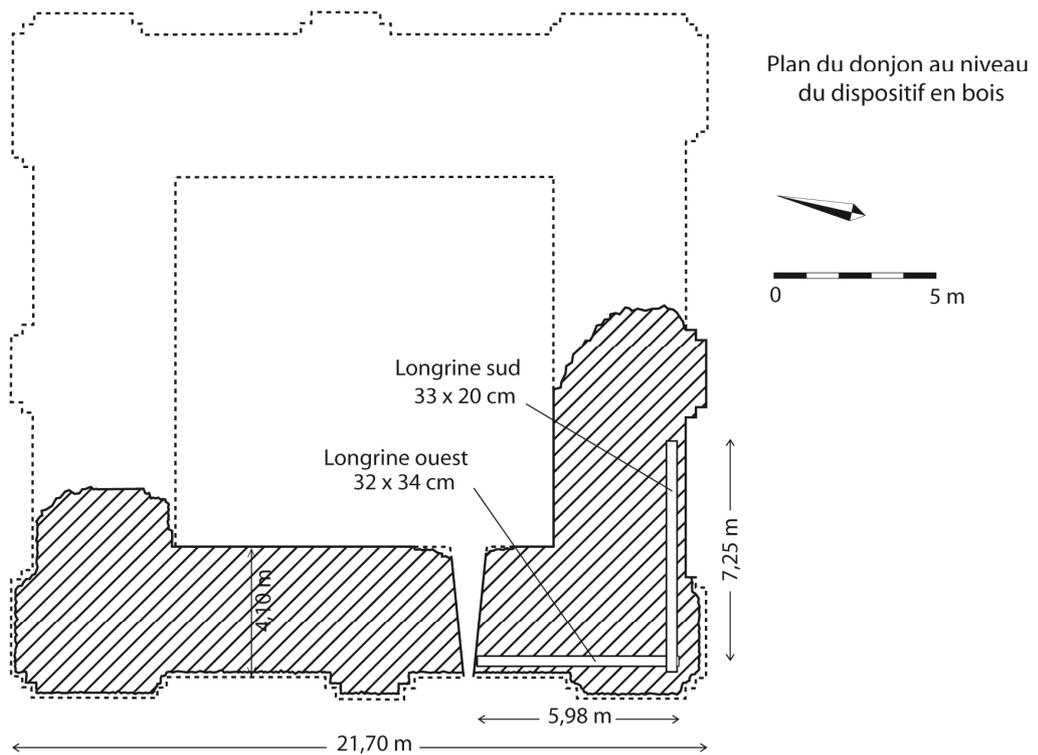
Planche 2 : Enceinte du château de Breteuil-sur-Iton (27)

Logement d'une longrine

Poutre du radier disposée près du sol

Photo-relevé avec restitution des dispositifs de renforts et du radier des murs de l'enceinte

La présence d'une armature en bois uniquement dans une portion bien localisée d'une enceinte se rencontre également au château de **Breteil-sur-Iton**, dans l'Eure, où plusieurs pans effondrés de la muraille permettent de suivre le cours de ces bois. Cette enceinte, qui circonscrit une vaste plate forme sur laquelle s'adosse une basse cour fossoyée, présente un mur d'une largeur de 3,30 m environ et une hauteur conservée de 2,50 m seulement. Sur une partie seulement de l'enceinte, les maçonneries sont renforcées à 1 m de hauteur des fondations, par deux à trois poutres parallèles équarries (pl. 2), de 26 x 19 cm à 29 x 29 cm de section, de 5 m de long minimum. Ces longrines ne constituent pas un cours continu puisqu'elles ne sont pas assemblées aux extrémités. Là aussi on ne peut pas parler de chaînage mais plutôt d'une armature ponctuelle, associée lié ici au renfort des fondations. En effet, sur cette portion de l'enceinte, le mur repose à même le sol sur un radier en bois constitué d'une succession de poutres, transversales au mur, équarries de 20 x 20 cm en moyenne, et espacées irrégulièrement de 0,20 m à 1,20 m. On peut observer que le sol, sur lequel le mur repose, a été nivelé de façon assez grossière, préservant des couches d'occupations antérieures, avec des différences de niveaux qu'épouse le radier. Le mur d'enceinte ne présente donc aucune fondation maçonnée enfouie, sinon ce radier en bois qui suit les dénivellations d'un sol approximativement préparé (pl. 3). Sur les autres portions de l'enceinte, dépourvues d'armature et de radier en bois, le mur est également posé à même le sol, sans fondation apparente⁵. Ce radier associé à l'armature en bois apparaît donc comme un renforcement ponctuel de l'enceinte qui peut s'expliquer soit par une instabilité présumée du sous-sol, soit pour conforter la défense de ce mur, peut-être plus exposé que les autres parties de l'enceinte ou structurellement affaibli par des aménagements associés aujourd'hui disparus.

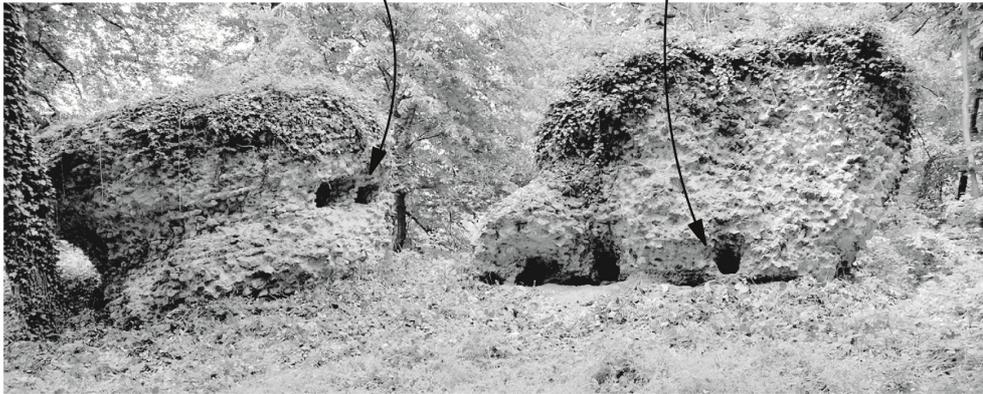
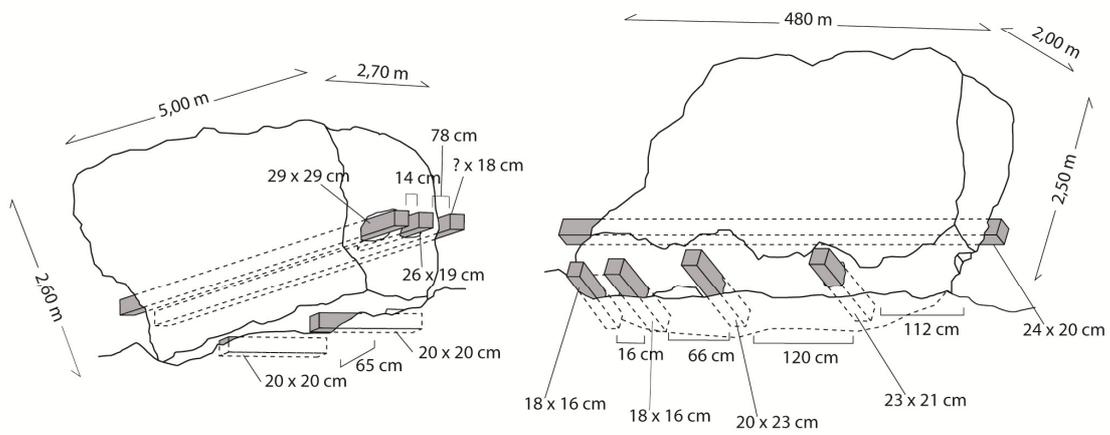
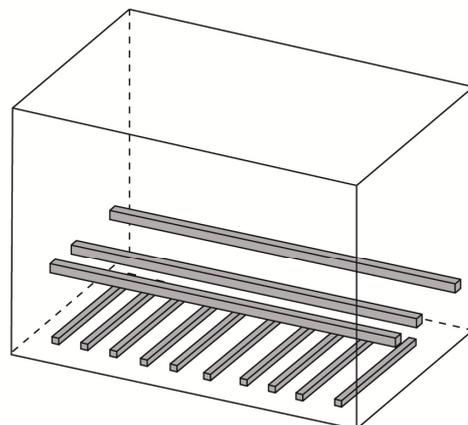
Restitution des dispositifs

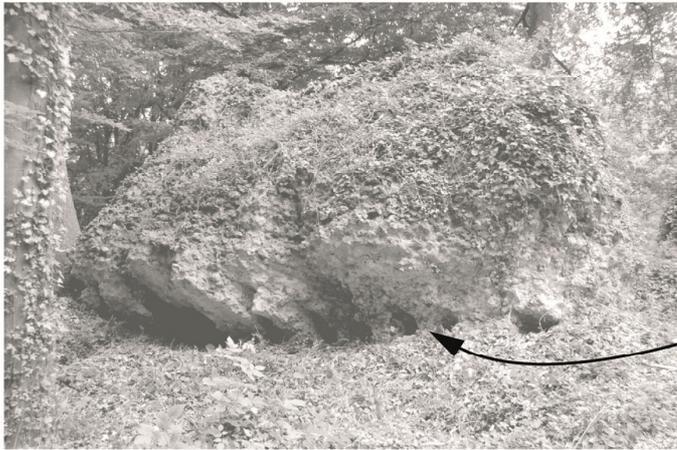
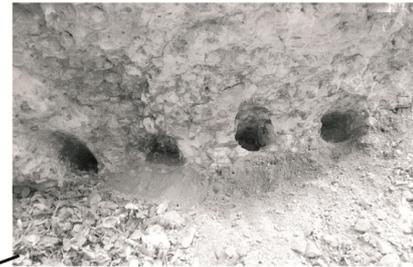
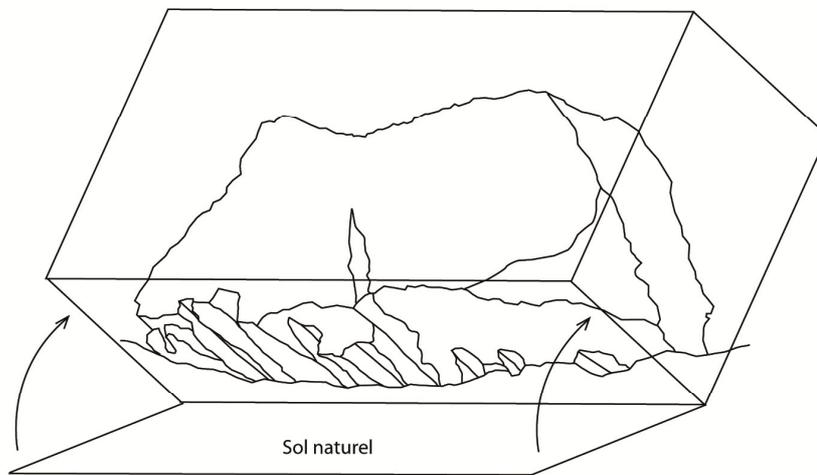
Planche 3 : Enceinte du château de Breteuil-sur-Iton (27) : radier du mur d'enceinte

Logements des pièces du radier

Photo-relevé du radier avec restitution des bois

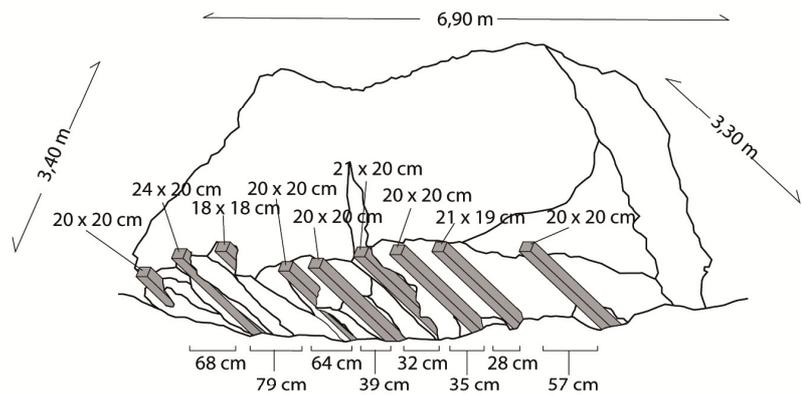
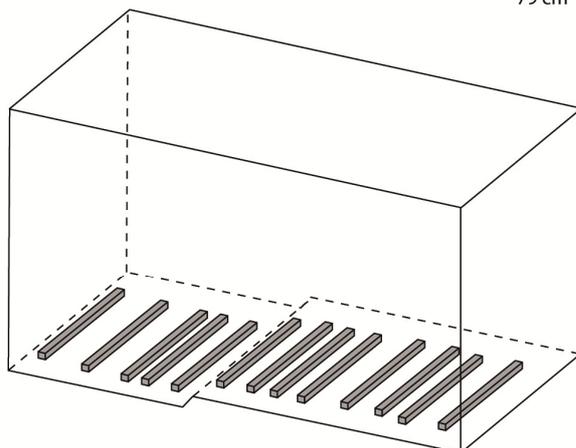
Restitution du radier du mur sur une dénivellation du sol

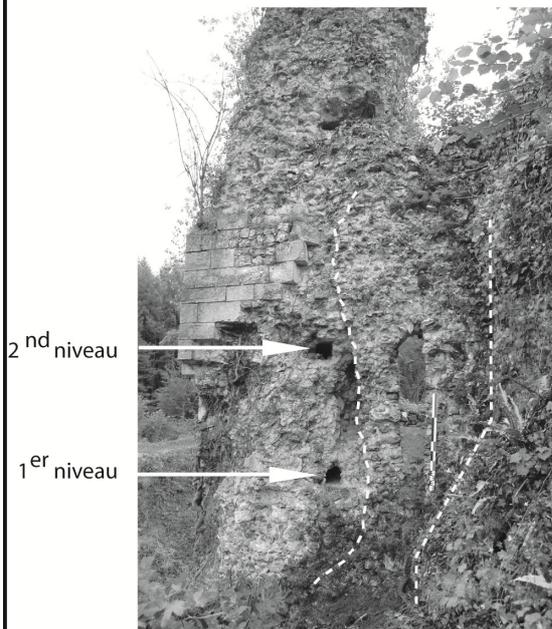
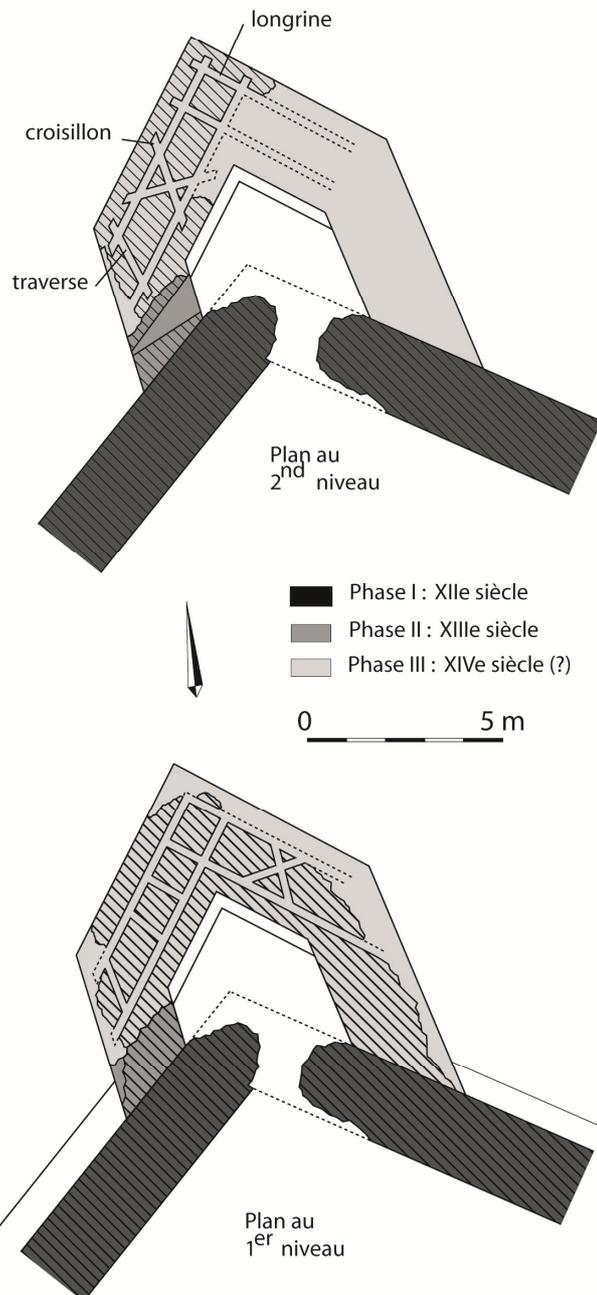
Planche 4 : Château de Montfort-sur-Risle (27) :
dispositif de raidissement des murs de la tour nord

Tour nord, flanc ouest, avec à droite le mur de l'enceinte, au centre les vestiges d'une tour avec son archère et à gauche la tour rajoutée.

six tours⁶. La tour d'angle en éperon située au nord de l'enceinte apparaît comme une adjonction tardive, peut-être du XIV^e siècle (pl. 4). Elle succède à une tour, vraisemblablement du XIII^e siècle, dont un tronçon a été réintégré au flanc ouest de la tour actuelle. Ce tronçon, conservé jusqu'à la hauteur du premier étage, possède au rez-de-chaussée une archère qui justifie peut-être la préservation de ces maçonneries lors de la reconstruction de la tour au XIV^e siècle. On constate que la tour du XIII^e siècle s'adosse contre l'enceinte, sans faire corps avec elle, suggérant qu'elle fut rajoutée postérieurement à la construction de l'enceinte.

La partie la plus tardive de cette tour d'angle présente sur plusieurs niveaux des réseaux de poutres noyées dans la maçonnerie, qui ne pénètrent ni dans la partie primitive de la tour, ni dans le mur d'enceinte, confirmant en partie sa chronologie constructive. Les deux réseaux ayant pu faire l'objet d'un relevé se situent au premier niveau de la tour, le premier à la hauteur du plancher de sol, le second, à 1,40 m au-dessus, à la hauteur de l'archère. Ces deux réseaux sont similaires dans leur structure comme par le type de bois utilisé. Il s'agit de pièces équarries de 23 x 26 cm de section pour les plus grosses à 17 x 22 cm pour les plus petites, posées à plat pour les sections rectangulaires. Chaque mur de l'éperon possède un réseau constitué de deux longrines parallèles, de 6,70 m pour les plus longues, reliées entre elles par des croisillons et des traverses obliques ou orthogonales. A la pointe de l'éperon, les longrines s'entrecroisent perpendiculairement pour chaîner les deux murs. On constate que les étrésillons (traverses et croisillons) étaient assemblés à mi-bois aux longrines et que, de ce fait, ils sont disposés dans un plan légèrement surélevé à celui des longrines. Cette différence de niveau permet de limiter la profondeur des entailles à mi-bois et garantit ainsi une meilleure résistance des longrines. D'autre part, les étrésillons du premier niveau sont assemblés sans débord, contrairement à ceux du second niveau qui dépassent les assemblages de 20 à 25 cm, ce qui assure aux assemblages à mi-bois une plus grande stabilité.

Toutes les pièces sont noyées dans les maçonneries et aucune d'entre elle ne sert à la fixation d'un plancher. Ce dernier, pour le "rez-de-chaussée", repose sur un ressaut du mur tandis que les solives du plancher de l'étage sont ancrées dans les murs à 80 cm au-dessus du réseau supérieur, et sans aucun lien avec un autre réseau interne. Planchers et réseaux fonctionnent donc bien distinctement. On observe que d'autres réseaux en bois sont présents dans les maçonneries de l'étage de la tour mais, faute d'échafaudage, il n'a pas été possible de les relever.

Les deux réseaux du rez-de-chaussée témoignent d'un niveau de technicité relativement avancé pour une armature de maçonnerie avec ses systèmes d'étrésillonnement par croisillons et traverses obliques, le chaînage d'angle des longrines, les sections importantes des bois, et l'attention portée à la stabilité des assemblages (débords des bois, différence de plan). Il faut aussi souligner que ces réseaux sont présents sur plusieurs niveaux de la tour, tous très rapprochés entre eux. Par la densité de ces réseaux, leur proximité en hauteur, et surtout par le fait que ce dispositif couvre l'intégralité de la construction, cette ossature semble vouée à renforcer le caractère défensif de la tour. La forme même de cette tour, avec un plan en éperon, est appelée à répondre aux progrès de l'artillerie au XIV^e siècle et il semble que la présence de cette armature en bois, dense et solidement constituée, soit destinée à renforcer la résistance des murs pour mieux amortir et encaisser le choc de projectiles. Sa répartition sur plusieurs niveaux de la tour et sur toute son assise contribue également de lutter contre l'effet des sapes et des mines, en empêchant l'ouverture de brèches par la cohésion de l'ensemble des maçonneries. Il n'est toutefois pas interdit de penser que cette ossature a pu aussi contribuer à stabiliser les murs au cours de sa construction en raison peut-être de la célérité du chantier, des contraintes liées au séchage du mortier, et aussi du fait de son adjonction à l'enceinte, sans chaînage d'angle et sur un terrain en forte pente.

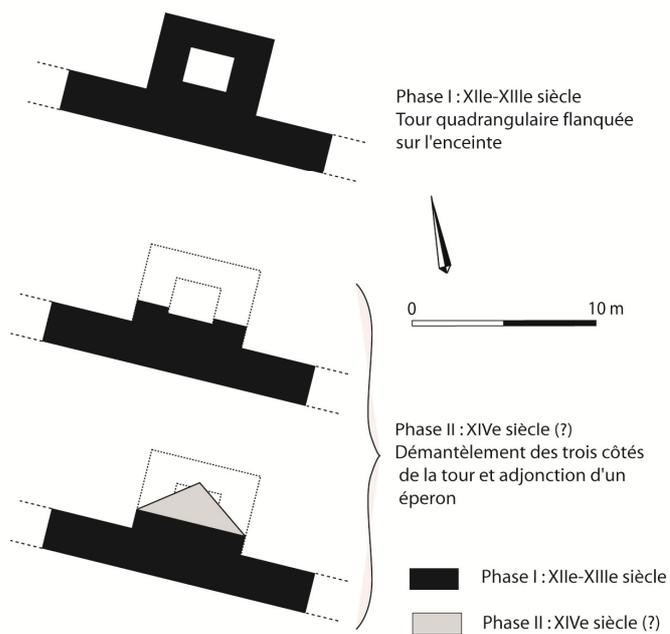
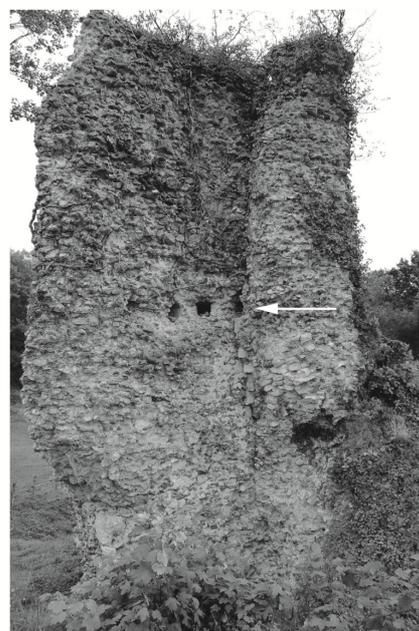
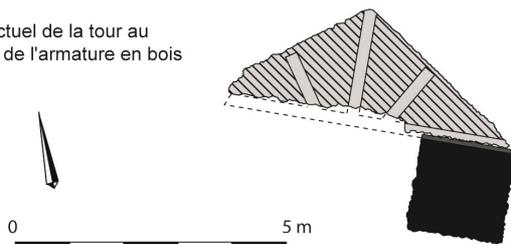
Planche 5 : Château de Montfort-sur-Risle (27) : dispositif de la tour Saint-Nicolas

Tour Saint-Nicolas, vue sud, avec
l'emplacement des poutres
à mi-hauteur des murs

Plan actuel de la tour au
niveau de l'armature en bois

à la même phase de construction du mur d'enceinte ou à une phase légèrement plus tardive, au plus tard, du XIII^e siècle. A une époque indéterminée, la tour est démantelée sur trois côtés et, vraisemblablement au XIV^e siècle, un éperon triangulaire lui est adjoint sur toute sa hauteur. Aucune ouverture ne perce cet éperon sur les 9 m d'élévations conservées, sauf peut-être au niveau du sol actuel où l'ébrasement d'une probable ouverture est conservé. Il semble que ce mur plein en éperon soit destiné là aussi, comme d'autres tours en éperon construites au XIV^e siècle en Normandie, à répondre à l'évolution rapide de l'artillerie et aux nécessités d'adapter la défense aux progrès des armes à feu.

A mi-hauteur de la tour, les maçonneries conservent le négatif d'un réseau de poutres servant d'armature au mur-éperon. Il est constitué de trois poutres de forte section, disposées en éventail à partir d'une longrine, de 27 x 27 cm de section, placée à la jonction de l'éperon et des vestiges de l'ancienne tour. Cette longrine a été "greffée" sur le flanc des maçonneries préexistantes de l'ancienne tour, en creusant le mur sur une dizaine de centimètres afin que ce dispositif puisse faire corps avec son support même si on conçoit bien que cette greffe ne peut être très efficace en raison de sa faible pénétration. Là aussi, les poutres ont été noyées dans le mur au cours de sa construction, et aucune d'entre elles ne débouchait en parement pour servir à d'éventuelles structures (plancher, passerelle, hourd). Il semble qu'il n'y ait pas d'autre réseau en bois dans la tour que celui-ci. Contrairement au précédent cas, il est difficile ici de concilier la forme de ce réseau avec un renforcement défensif de l'éperon, pour l'aider à amortir l'impact de projectiles. Il est isolé et ne comporte pas de pièce longitudinale aux parements, plus à même de résister aux chocs. Ce dispositif pourrait dès lors avoir servi lors de la construction de la tour pour la chaîner à mi-hauteur afin de stabiliser les maçonneries en cours de séchage, éviter d'éventuelles déformations liées aux fondations, non prévues initialement pour cette adjonction, et l'ancrer au pan de mur de l'ancienne tour en cas d'affaissement.

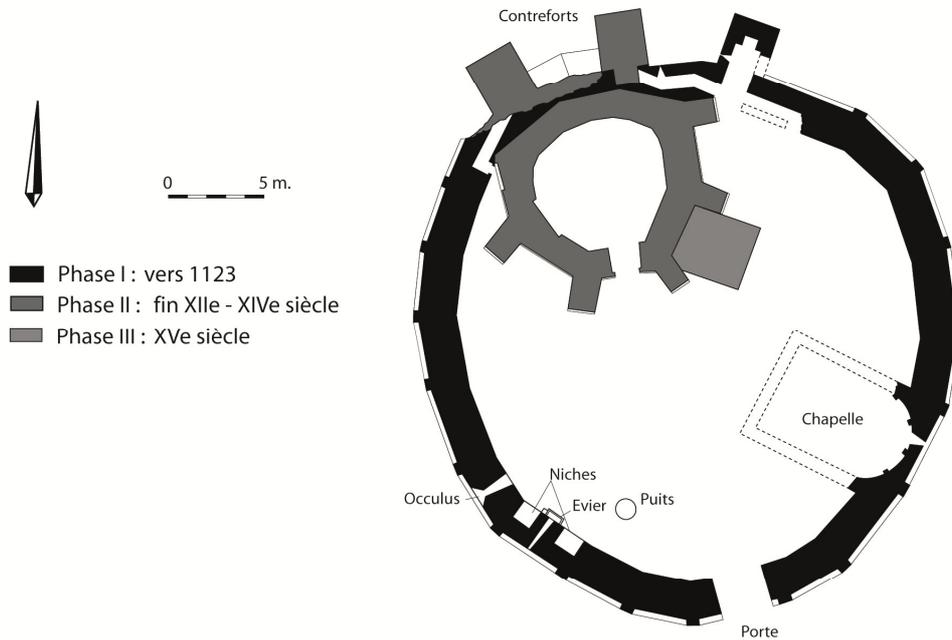
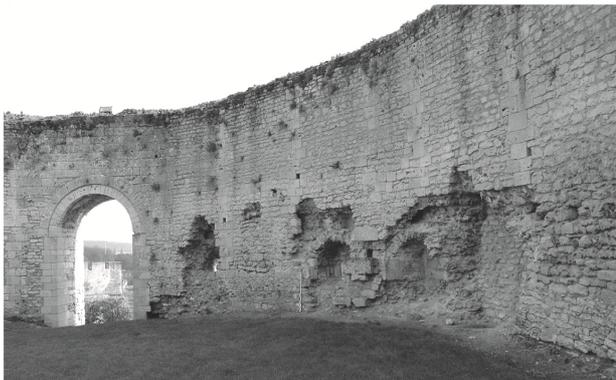
Planche 6 : Château de Gisors (27), (d'après Mesqui 1990)

Intérieur de l'enceinte, vue vers le sud avec l'entrée et les arrachements du parement à droite, révélant le chaînage à mi-hauteur du mur

Logement d'une longrine

Logement d'une traverse

De ce que l'on peut en juger au travers des arrachements du parement, un réseau de poutres noyées à l'intérieur du mur du shell-keep suit le pourtour de l'ouvrage (pl. 7). Il est placé à 2,20 m du sol actuel, qui correspond à peu près au niveau du sol médiéval en raison des décaissements réalisés au XX^e siècle. Ce réseau de poutres n'est pas continu puisqu'il s'interrompt au niveau de la porte principale, d'un oculus et vraisemblablement des couloirs intra-muros, au nord. Il est constitué d'un double cours parallèles de poutres équarries de forte section, variant de 21 x 27 cm à 40 x 33 cm, et longues de 4,90 m maximum. Certaines d'entre elles ont été sélectionnées dans des bois tors afin de suivre au mieux la courbure de l'enceinte. Dans la partie observée au sud de l'enceinte, les bois sont disposés en quinconce et ne sont donc pas assemblés bout à bout. On observe la suite de ce double cours de longrines au nord-est de l'enceinte et, en partie, au nord-ouest dans l'ouverture du couloir.

Sur ces longrines, d'autres pièces de bois équarries, de section très variées mais plus réduites, sont disposées transversalement au mur, tous les 3 m environ. Ces traverses sont parfois posées directement sur les longrines, sans assemblages, ou bien à quelques centimètres au-dessus d'elles, sur une fine couche de mortier les séparant. Comme les longrines, ces traverses sont noyées dans le mur et ne débordent jamais du parement interne ou externe. Elles ne participent donc ni aux échafaudages, ni à

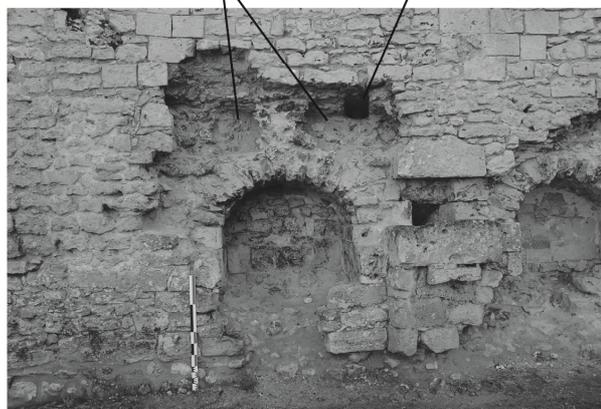
Vue des deux niches et de l'évier, avec en haut le négatif d'une longrine longitudinale au mur et d'une traverse perpendiculaire

la charpente de la cuisine qui s'adossait à l'enceinte en cet endroit. Ces pièces transversales sont en fait composites : leurs négatifs pris dans le mortier montrent que certaines d'entre elles sont composées de deux bois de 7 x 16 cm juxtaposés et que d'autres sont des bois de réemplois. En effet, pour l'une de ces traverses, de 14 x 27 cm de section, la prise du mortier a conservé la forme d'une mortaise et de son trou de cheville, dont lesquels le mortier encore liquide s'était introduit, et que la décomposition du bois découvre aujourd'hui. Ce réseau de traverses se poursuit également, comme les longrines, sur le pourtour de l'enceinte, notamment au nord-est du shell-keep où les arrachements du parement en révèlent l'existence.

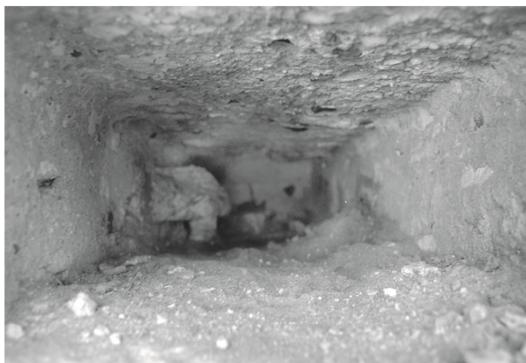
Logement d'une traverse avec l'empreinte au mortier d'une mortaise et d'un trou de cheville présents dans le bois

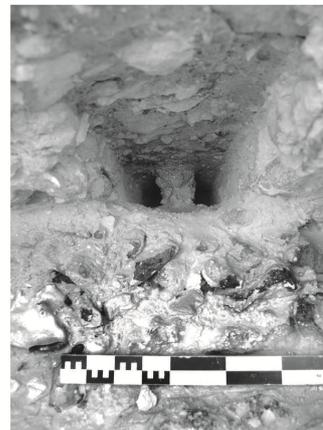
Logement d'une traverse constituée de deux bois juxtaposés
