Mission archéologique franco-ouzbègue de Bactriane septentrionale : Rapport 8 (2000).

MISSION ARCHEOLOGIQUE FRANCO-OUZBEQUE DE BACTRIANE SEPTENTRIONALE

BILAN DE LA CAMPAGNE 2000

PROGRAMME DE LA CAMPAGNE 2001

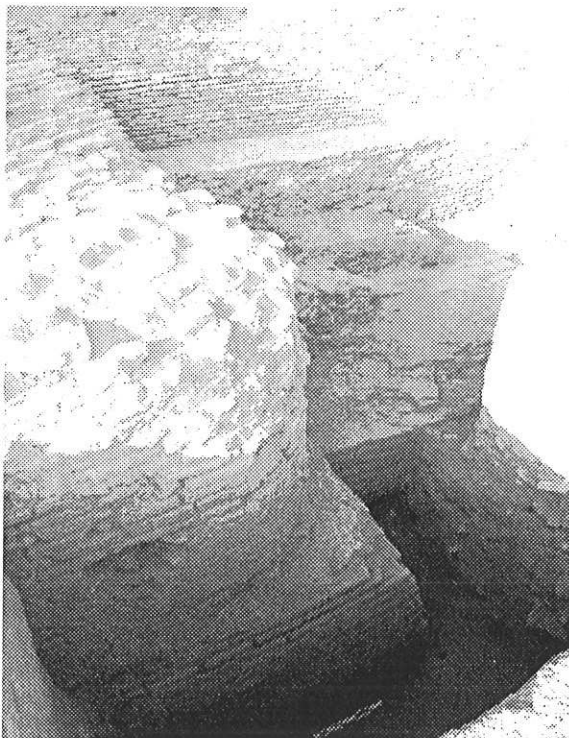
Fig : 7 Citadelle. Chantier angle sud-est.
Sondage à l'angle du massif 4-3b.
Mise en évidence du pied du massif.
Vue vers le Nord-Est.

Les deux sondages ouverts ⁶ contre le bâtiment 3-4 afin d'en trouver le pied et de récolter du matériel en stratigraphie, ont montré que l'ouvrage est conservé sur une hauteur d'environ 2,85 m et repose sur un niveau de terre tassée. Il est également apparu que l'angle arrondi formé par les murs 3b et 4 repose sur une fondation présentant un angle à 90 degrés et un fruit important. De plus, vers le nord, un mur ouest-est (mur 23), en grande partie détruit par les bulldozers, est apparu sur 1 m de longueur. Enfin, le dégagement de la face orientale du mur 4 (mur est de la tour 2-3-4) a permis d'observer que celui-ci a connu une réfection dans sa partie méridionale. L'examen du sommet conservé du mur sud de la tour (mur 3) a montré que c'est l'ensemble de son parement qui a été refait, vraisemblablement lors de la construction du mur 23 ou après.

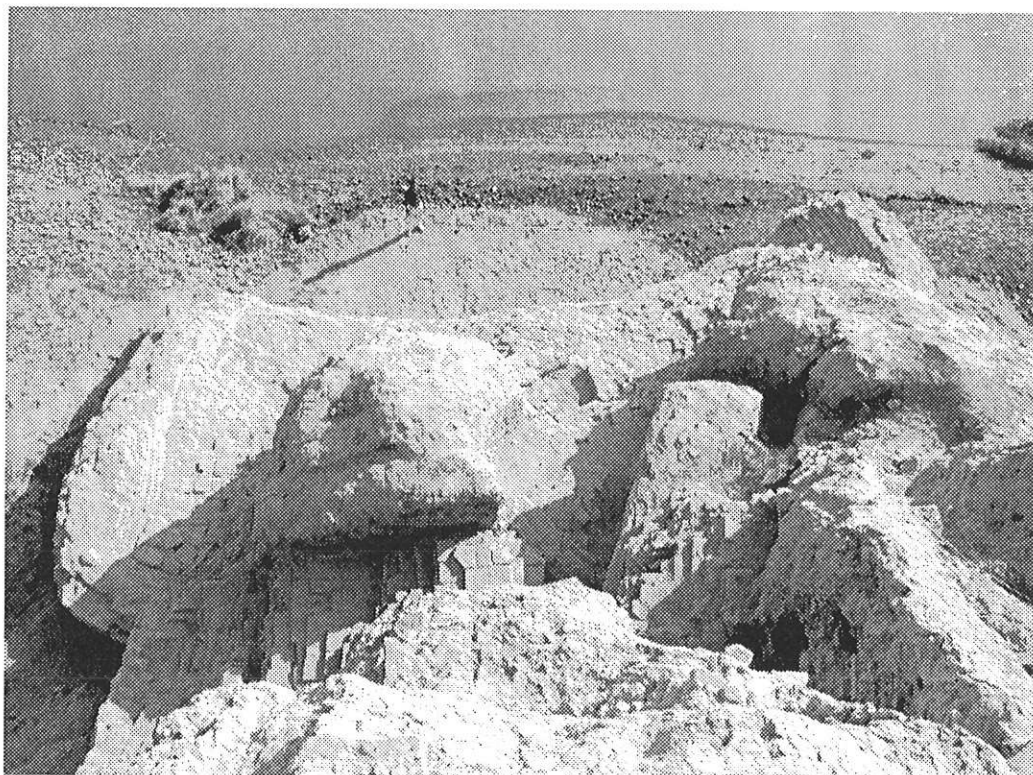
Fig 14 : Citadelle. Chantier angle sud-est. Vue du bastion 10 depuis le sommet de la partie conservée des remparts. On distingue nettement la zone extérieure ouest et est maçonnée au mortier de chaux et mieux préservée que la zone centrale maçonnée à l'argile. Au premier plan, le local circulaire intérieur de la tour, en partie occupé par un rocher allongé. (La zone semi circulaire à l'avant du bastion est constituée de remblais récents et n'a aucune signification pour l'interprétation de la forme de la partie disparue).

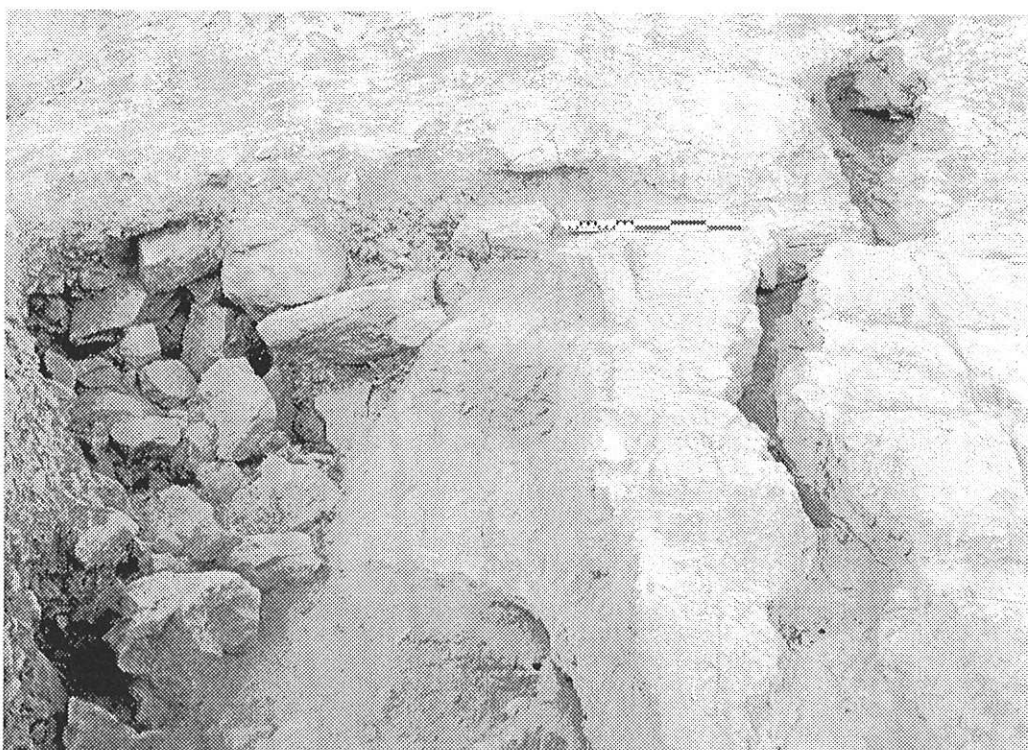
Fig 16 : Citadelle. Chantier angle sud-est. Sondage le long du mur 22 (Kouchan) au Nord de la zone. A gauche, les couches antérieures à la construction du mur ont été détruites par les bulldozers et comblées par des fragments de roche.

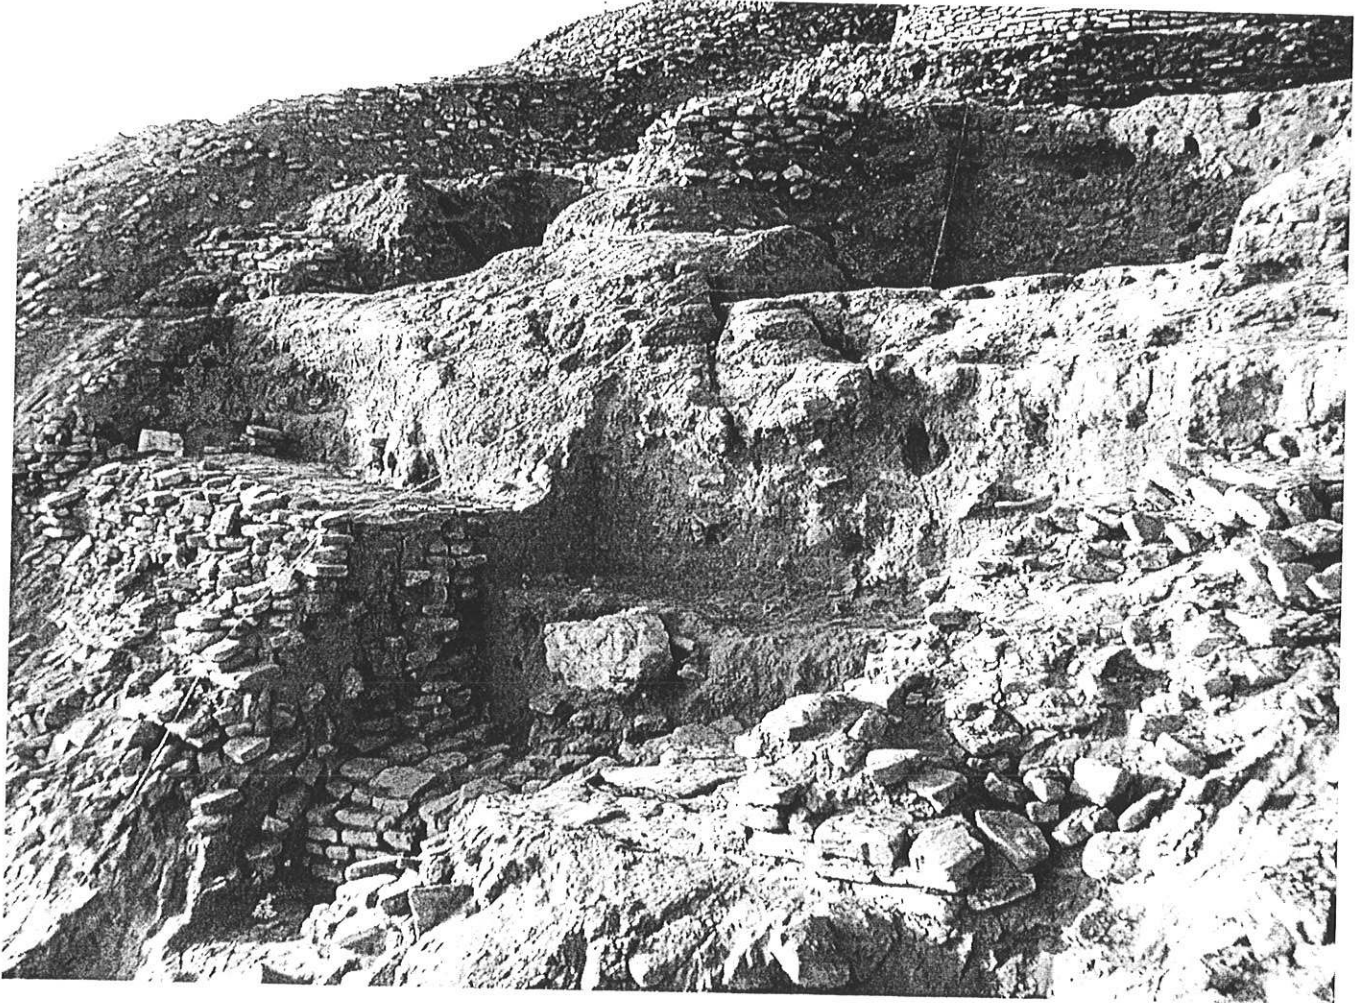
Fig.26 : Grande Tranchée. Zone de la pente, secteur sud. Vue générale de la ligne défensive. On distingue nettement au premier plan les deux états de l'habillage en briques cuites de la face sud et, à l'arrière, la partie centrale en pasha et briques crues. Vue vers l'Ouest.

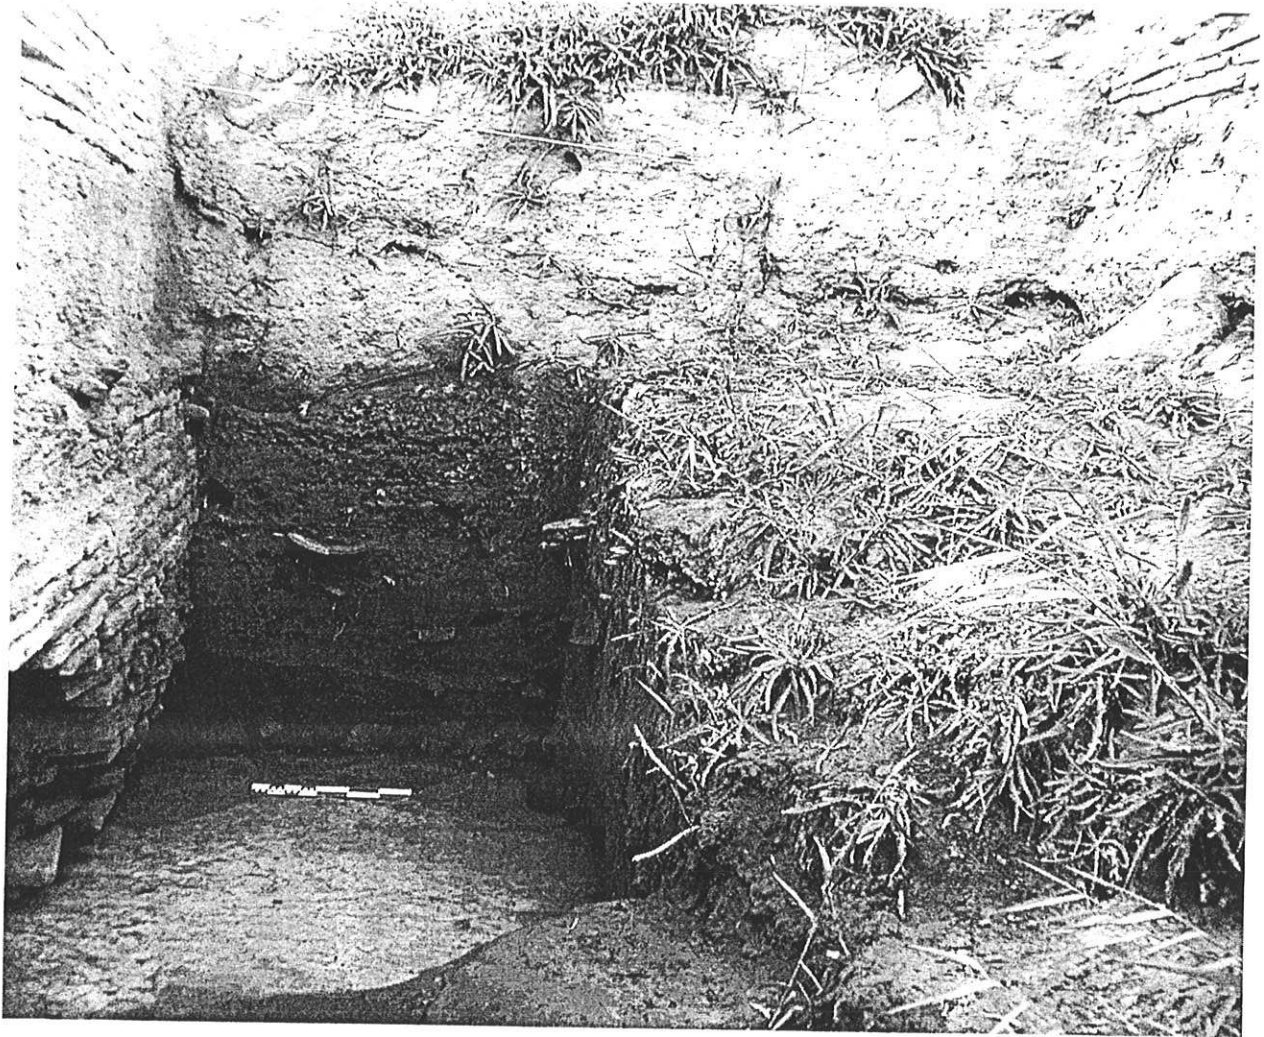
Fig 29 : Citadelle, chantier B2. Sondage à l'arrière du rempart fluvial. Coupe ouest B, 1 mètre à l'arrière de la précédente. Niveau régulièrement disposé coupé par la fondation du rempart, et couches accumulées à l'arrière de celui-ci.
