Mission archéologique franco-ouzbègue de Bactriane septentrionale : Rapport 8 (2000).

MISSION ARCHEOLOGIQUE FRANCO-OUZBEQUE DE BACTRIANE SEPTENTRIONALE

BILAN DE LA CAMPAGNE 2000

PROGRAMME DE LA CAMPAGNE 2001

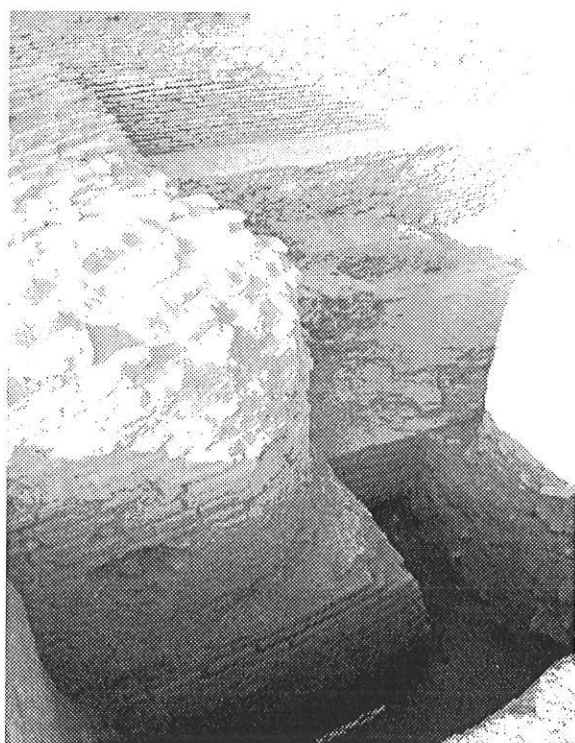
Fig : 7 Citadelle. Chantier angle sud-est.
Sondage à l'angle du massif 4-3b.
Mise en évidence du pied du massif.
Vue vers le Nord-Est.

Les deux sondages ouverts ⁶ contre le bâtiment 3-4 afin d'en trouver le pied et de récolter du matériel en stratigraphie, ont montré que l'ouvrage est conservé sur une hauteur d'environ 2,85 m et repose sur un niveau de terre tassée. Il est également apparu que l'angle arrondi formé par les murs 3b et 4 repose sur une fondation présentant un angle à 90 degrés et un fruit important. De plus, vers le nord, un mur ouest-est (mur 23), en grande partie détruit par les bulldozers, est apparu sur 1 m de longueur. Enfin, le dégagement de la face orientale du mur 4 (mur est de la tour 2-3-4) a permis d'observer que celui-ci a connu une réfection dans sa partie méridionale. L'examen du sommet conservé du mur sud de la tour (mur 3) a montré que c'est l'ensemble de son parement qui a été refait, vraisemblablement lors de la construction du mur 23 ou après.

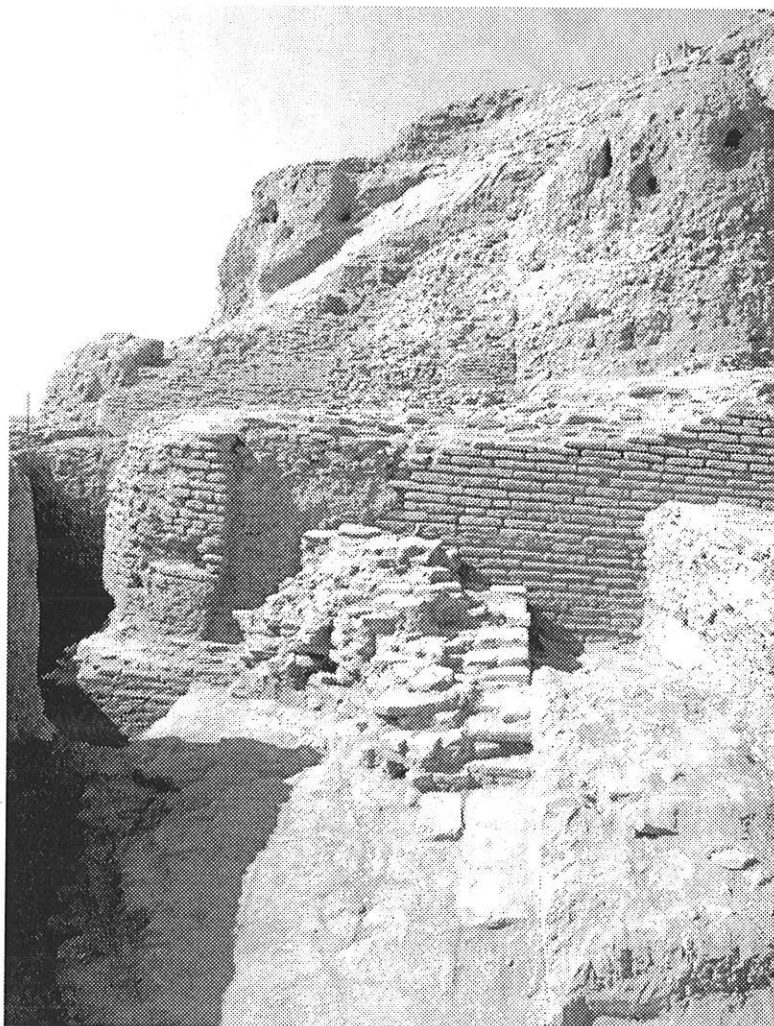
Fig 8 : Citadelle. Chantier angle sud-est.
 Vue de la face orientale du massif 4. On distingue nettement la réfection de sa partie avant et le contact avec les maçonneries du nouveau mur(23) et du mur (15a)

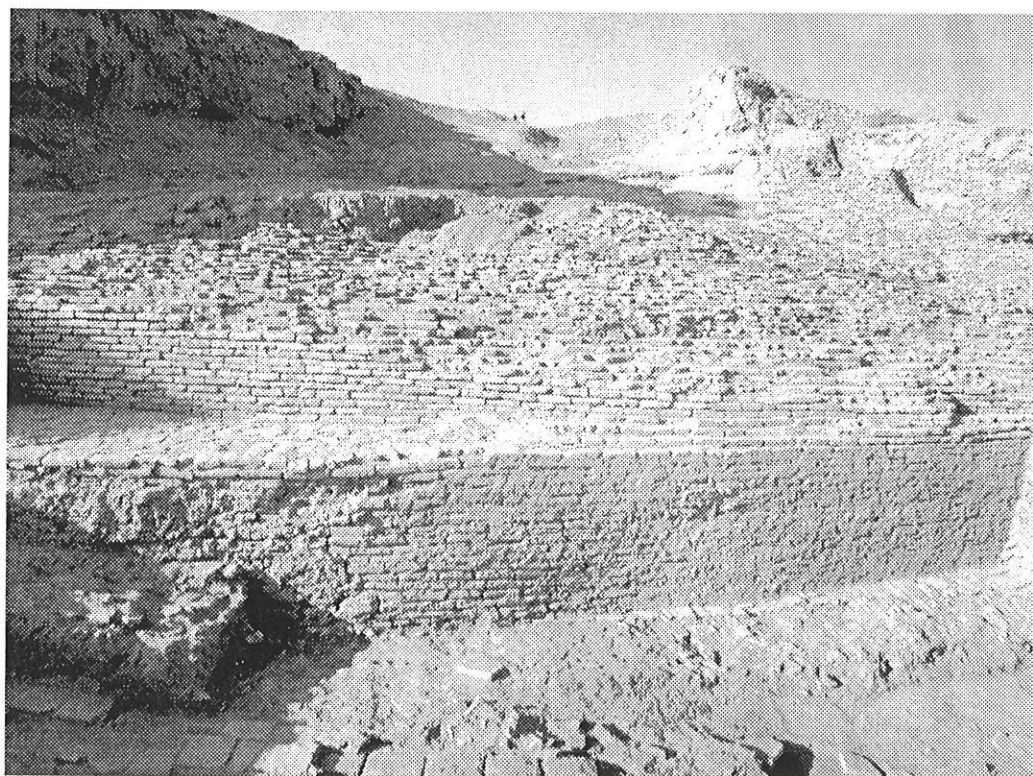
Fig 9 : Citadelle. Chantier angle sud-est. Vue de la face de la muraille 15 partiellement dégagée. On distingue nettement la différence d'appareil entre les 2 parties a et b et le niveau de briques 16b passant sous le mur 15. A l'arrière plan, l'ensemble de la zone détruite et les vestiges du rempart oriental. Vue vers le Nord.

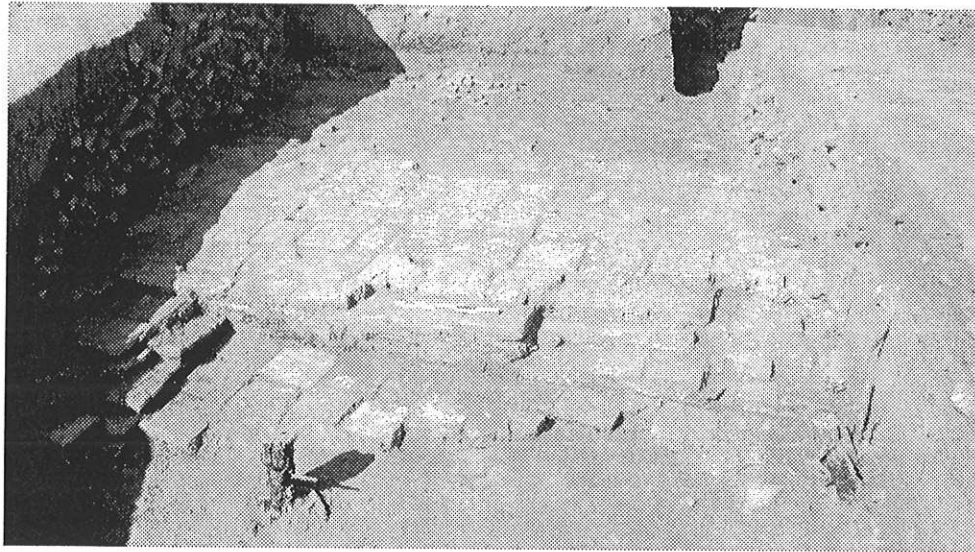
Fig 10 : Citadelle. Chantier angle sud-est. Vue de la muraille 23 dans les carrés P.V et P.VI. A l'avant, départ du bastion 24, à gauche, et restes de dallage, au centre. On distingue nettement les traces de chenilles sur le sommet du mur 23. Au premier plan, fond de la zone de destruction par les engins mécaniques. Vue vers le Nord.

Le mur 23, épais de 2,20 m, comporte, à environ 9,50 m du mur 4, un bastion rectangulaire (bastion 24a) qui fait saillie vers le fleuve (2,10 x 1,50 m environ) et dont la maçonnerie est liée à celle du mur 23 ; ce bastion est ceint d'une seconde maçonnerie qui lui est accolée sur ses trois côtés, le tout formant en plan un ouvrage semi-circulaire (bastion 24b) de 5,25 m de diamètre et qui se projette jusqu'à 3,25 m à l'avant du mur 23.

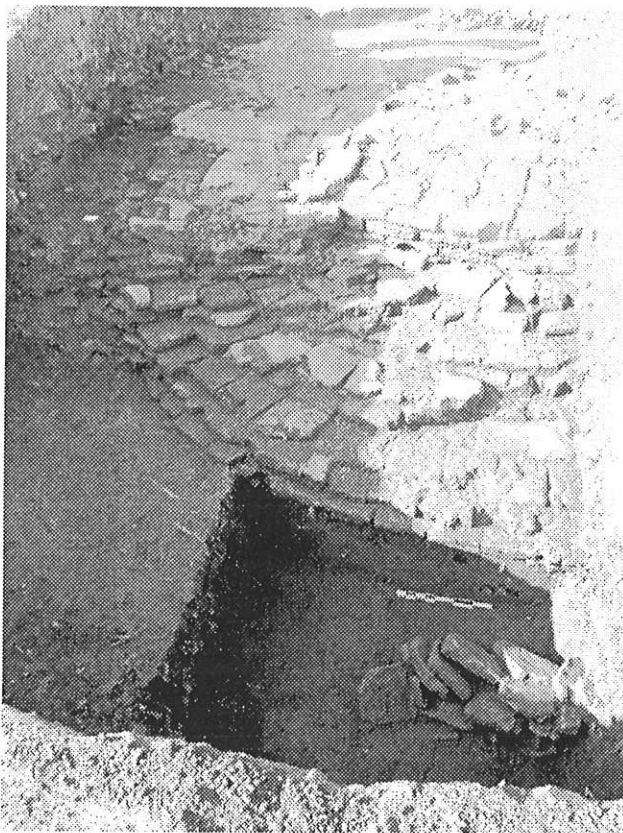
Fig 11 : Citadelle. Chantier angle sud-est. Vue des vestiges du bastion 24 et de la muraille 23 dans les carrés O.V et O.VI. Au premier plan, sondage dans les niveaux en place montrant la couche d'argile sur laquelle repose le bastion, couche contenant une masse de briques écrasées. Vue vers le Nord.

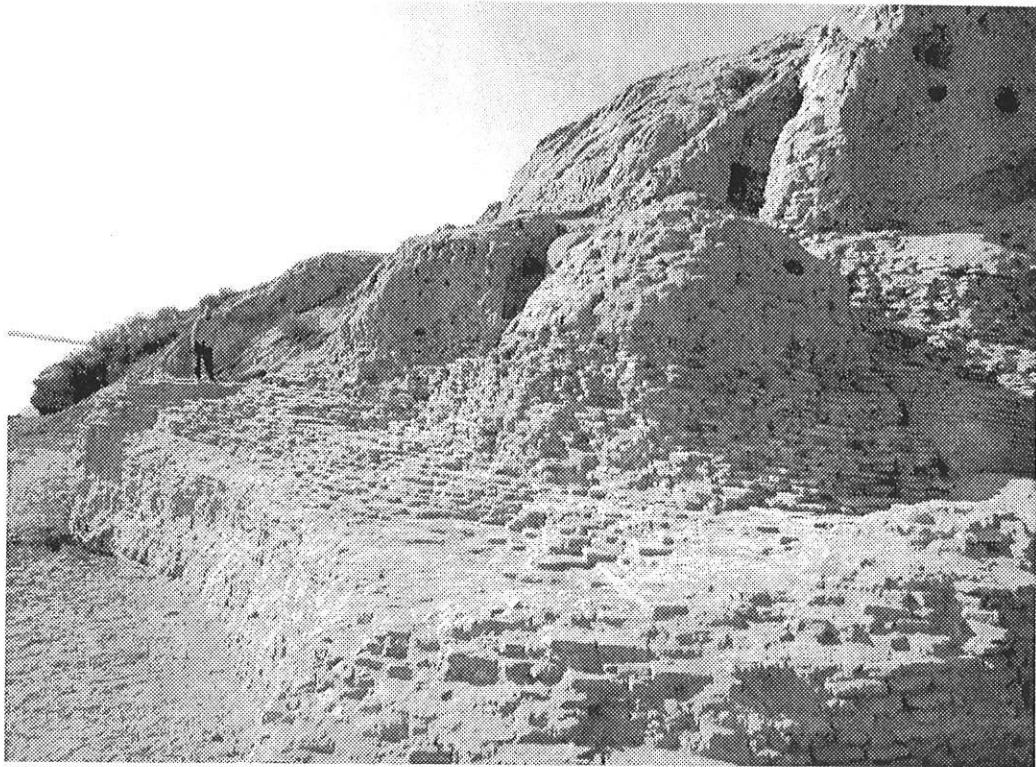
Fig 13 : Citadelle. Chantier angle sud-est. Vue générale du bastion 10 après son dégagement intégral. On voit nettement que sa partie supérieure, dont ne subsistent que des vestiges de la tour 9, a été partiellement détruite selon deux directions orthogonales. Vue vers l'Ouest.

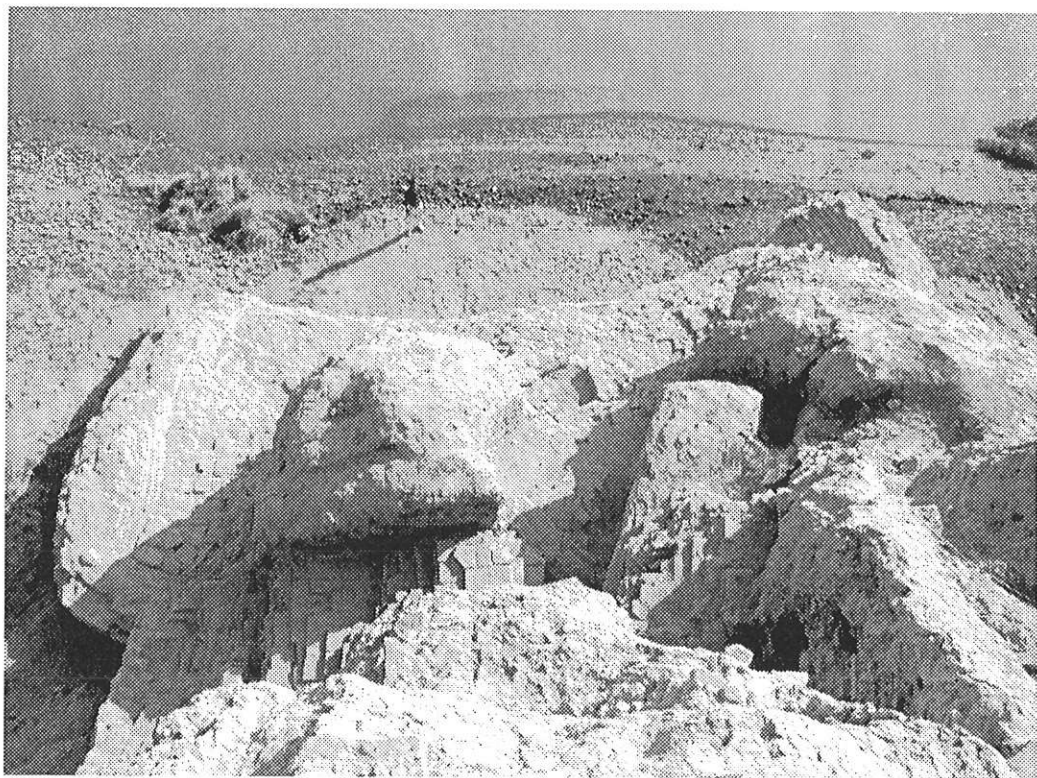
Fig 14 : Citadelle. Chantier angle sud-est. Vue du bastion 10 depuis le sommet de la partie conservée des remparts. On distingue nettement la zone extérieure ouest et est maçonnée au mortier de chaux et mieux préservée que la zone centrale maçonnée à l'argile. Au premier plan, le local circulaire intérieur de la tour, en partie occupé par un rocher allongé. (La zone semi circulaire à l'avant du bastion est constituée de remblais récents et n'a aucune signification pour l'interprétation de la forme de la partie disparue).

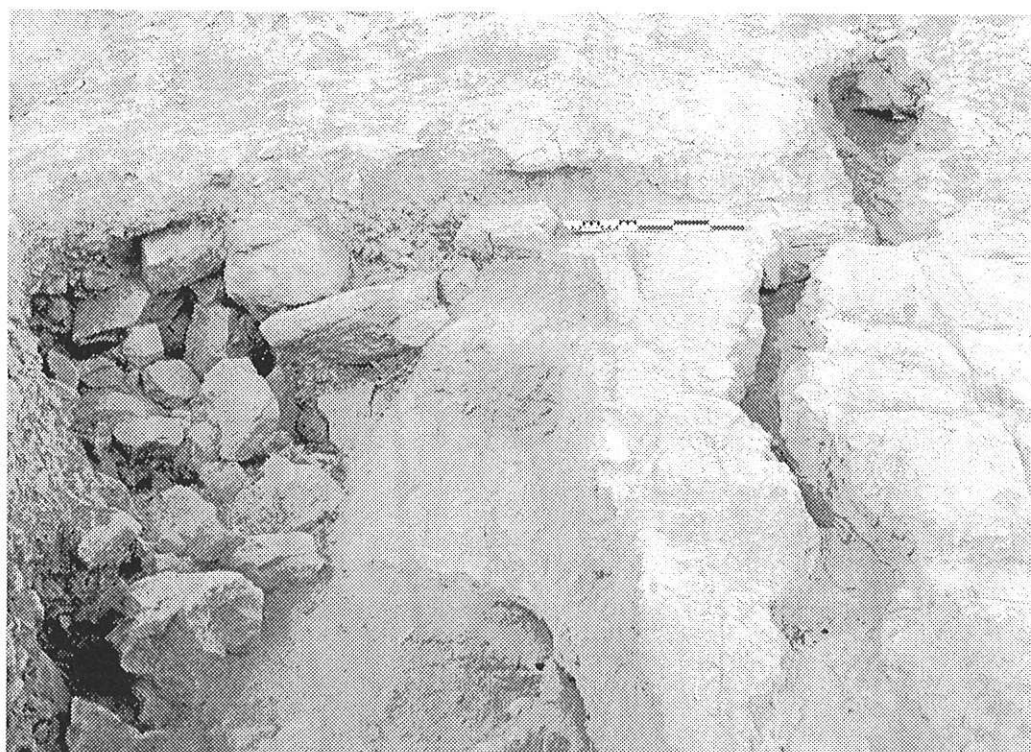
Fig 16 : Citadelle. Chantier angle sud-est. Sondage le long du mur 22 (Kouchan) au Nord de la zone. A gauche, les couches antérieures à la construction du mur ont été détruites par les bulldozers et comblées par des fragments de roche.

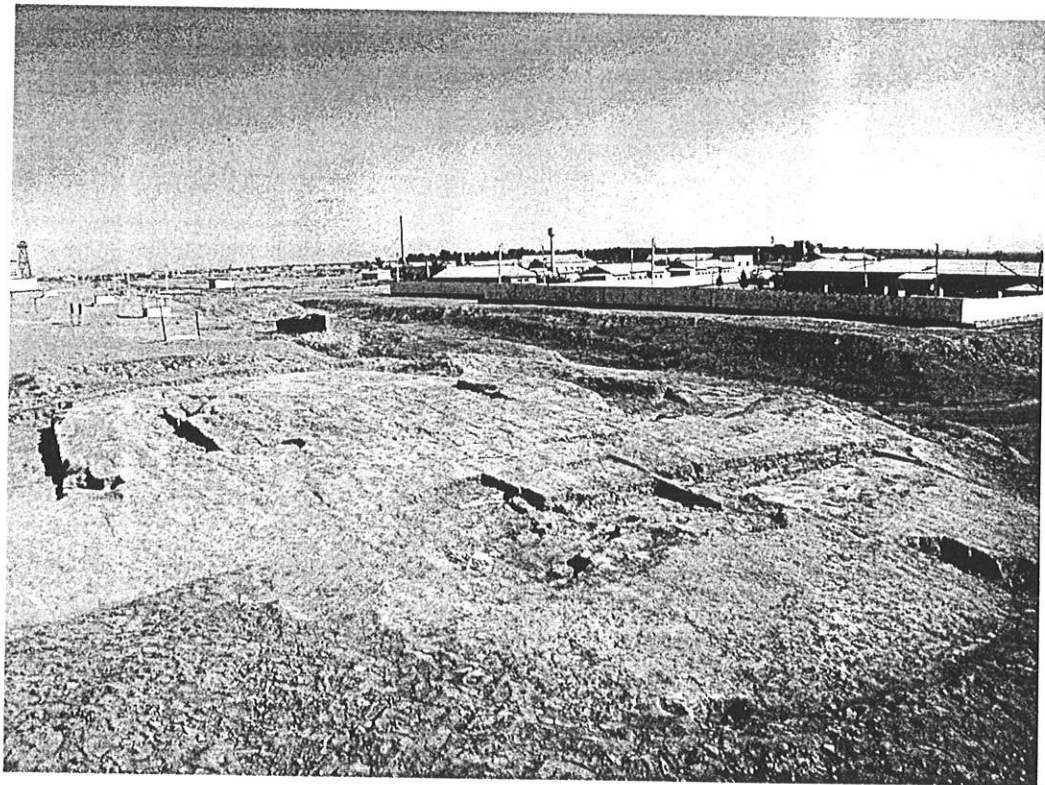
Fig 40 : **Tchingiz Tepe I.** Tour 9. Au premier plan, les restes des murs enduits antérieurs à la tour. Vue du Nord-Ouest.
