Mission Qatabān. Rapport de la 4e campagne de fouille sur le site de Ḥaṣī (Yémen)

Mission Qatabān

Rapport de la 4^e campagne de fouille sur le site de Ḥaṣī (Yémen)

La 4^e campagne de fouille sur le site de Ḥaṣī, menée dans le cadre de la mission Qatabān, s'est tenue du 28 janvier au 15 mars 2008¹.

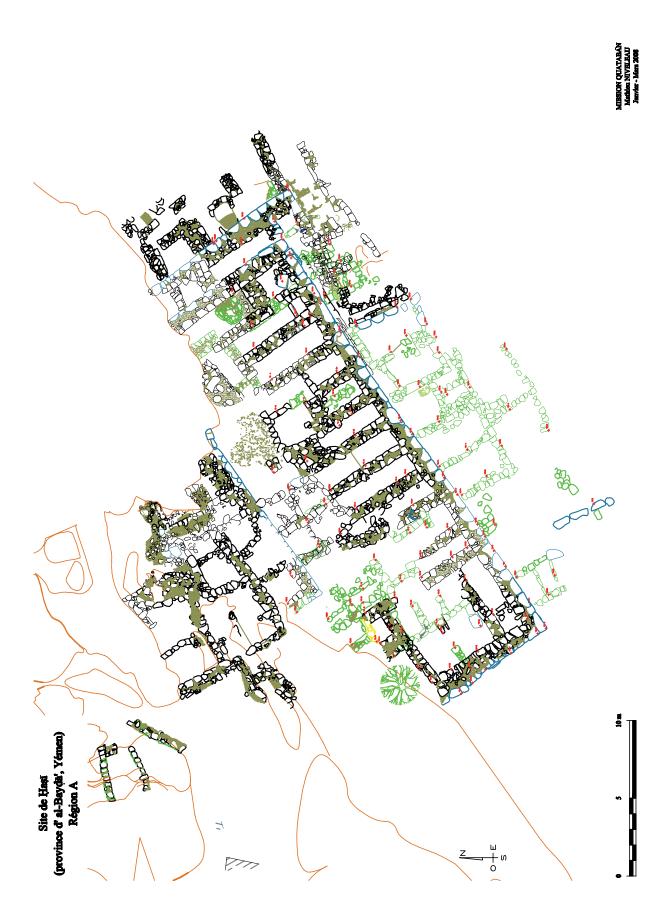
fig. 2 : secteur A, plan du grand bâtiment

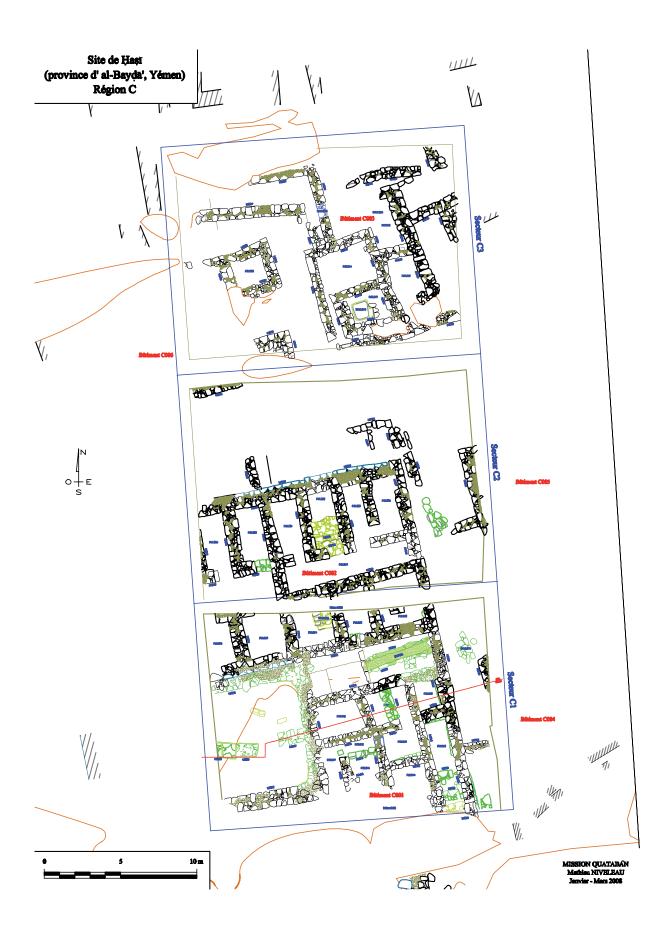
fig. 4 : secteur C, plan général des chantiers C1, C2, C3

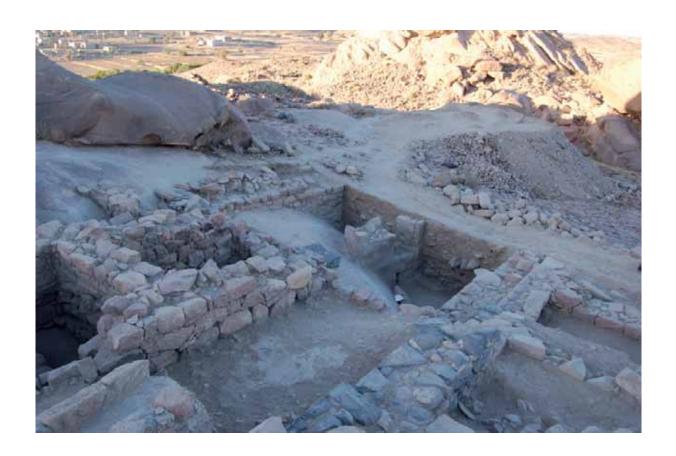
fig. 13 : secteur C, vue de la birka vers le sud-ouest

La phase 2 se caractérise par l'aménagement de la grande citerne extérieure (*birka*) à l'ouest du bâtiment C001 et au sud du bâtiment C002 (fig. 13). Le fond de cette citerne est formé par le substrat rocheux, couvert d'un mortier hydraulique. D'épais murs en pierre granitique et étanchéifiés au mortier hydraulique la bordent :

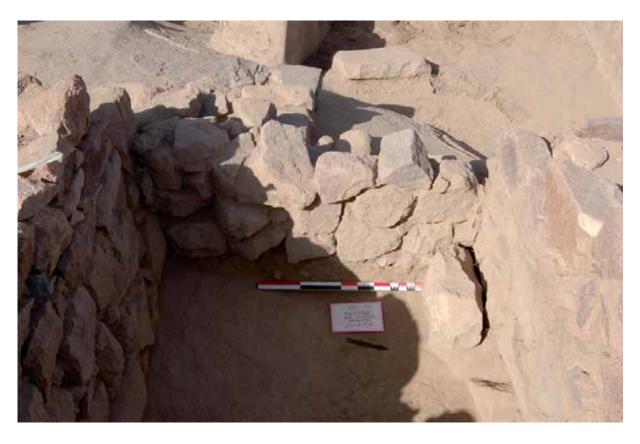
fig. 14 : secteur C, détail du mur MC020 dans la pièce PC043, vu vers l'ouest

- MC026 au sud reposant directement sur le rocher;
- MC020 à l'est s'appuyant contre les extrémités des murs MC015 et MC021 du bâtiment C001 et non chaînés avec ces derniers (fig. 14). Cet élément confirme la postériorité de l'aménagement de la *birka* sur celui du bâtiment C001. Ce mur bloque par ailleurs la rue entre les bâtiment C001 et C002.
- MC028 au nord venant se plaquer contre le mur sud du bâtiment C002, MC011. Des marches sont aménagées dans ce mur sous la forme de dalle plane saillante insérée dans le parement.

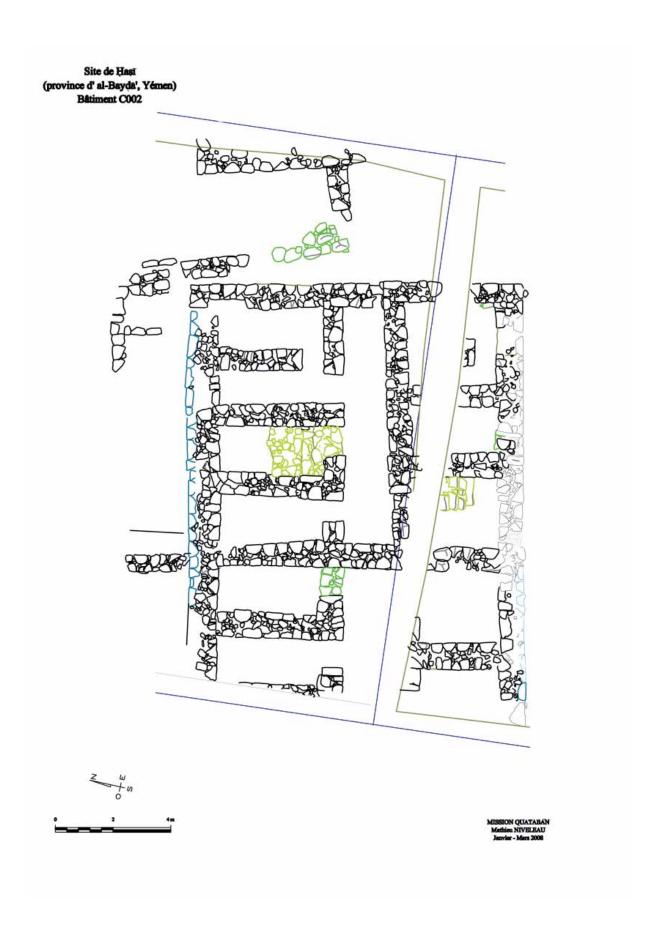
fig. 19 : secteur C, phase récente du bâtiment C002

La volonté de respecter la structure générale du plan est néanmoins manifeste : certaines murs sont reconstruit à l'aplomb des murs anciens et l'organisation des caissons ne se trouve que légèrement modifiée (fig. 19).
