Mission archéologique franco-ouzbègue de Bactriane septentrionale : Rapport 11 (2003).

BILAN DE LA CAMPAGNE 2003

Pierre LERICHE, Chakir PIDAEV

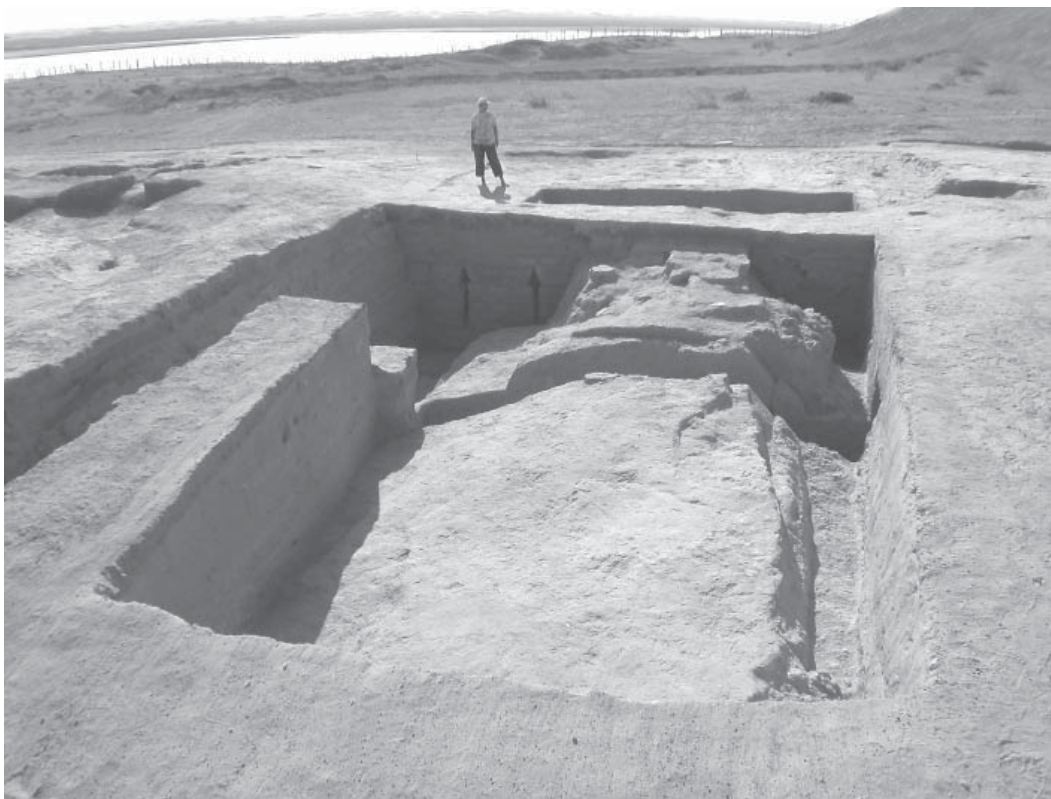
Fig. 21 - Tchingiz Tepe. Le sondage C3-4 avec, au premier plan, la muraille perpendiculaire antérieure (M20-M21). Vue vers l'ouest.

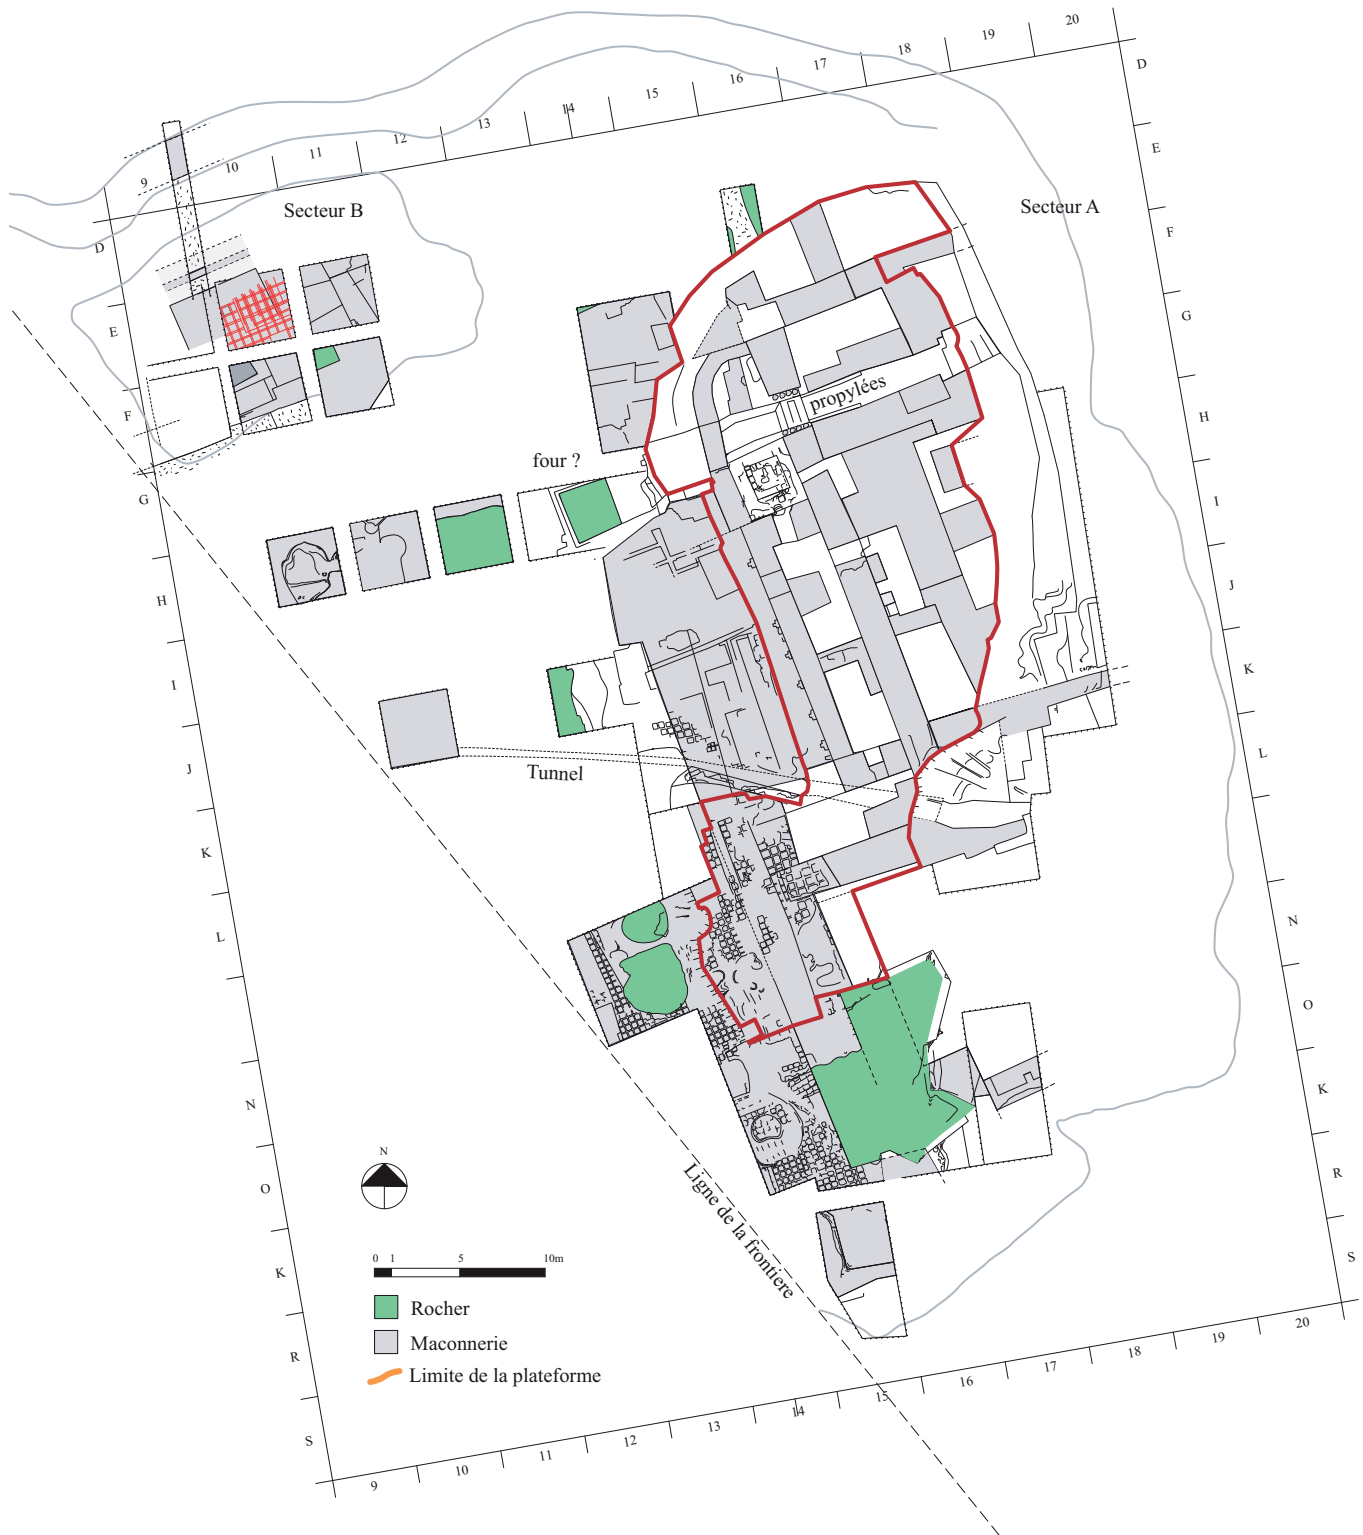
Fig. 28 - Temple : Plan général en fin de campagne 2003. Relevé S. Appert.

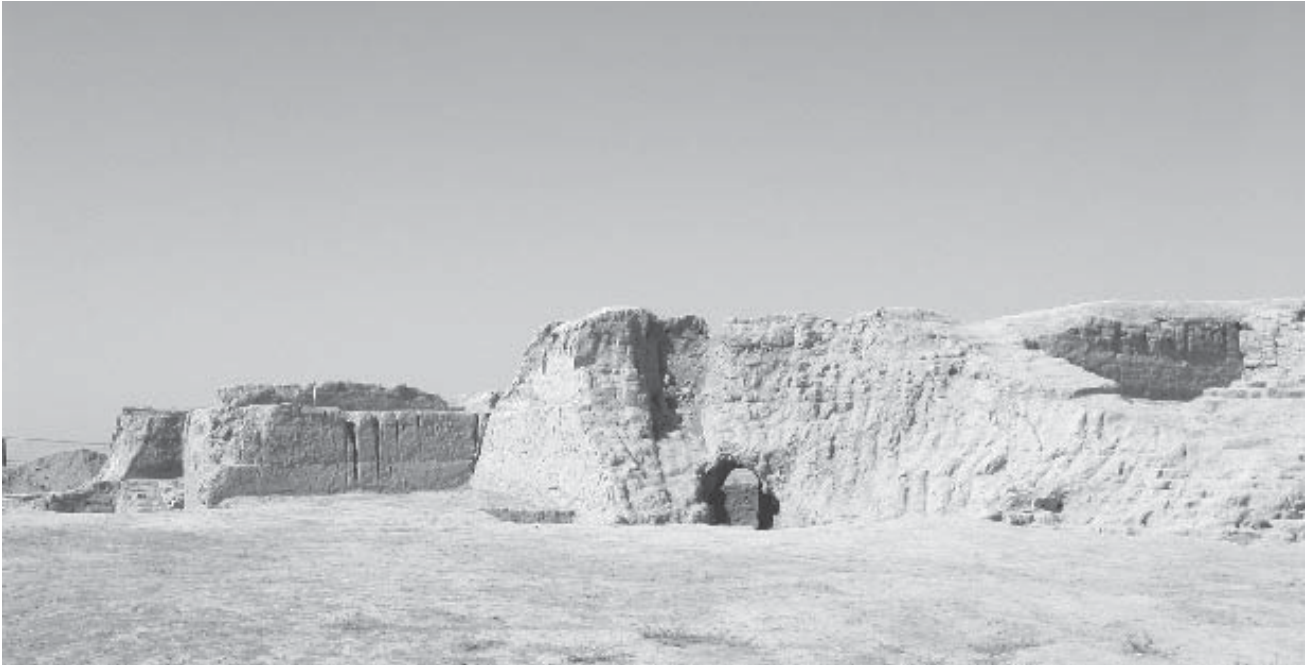
Fig. 31 - Temple. Les seuls vestiges de façade du 3ème état et le tunnel. Vue vers l'ouest.

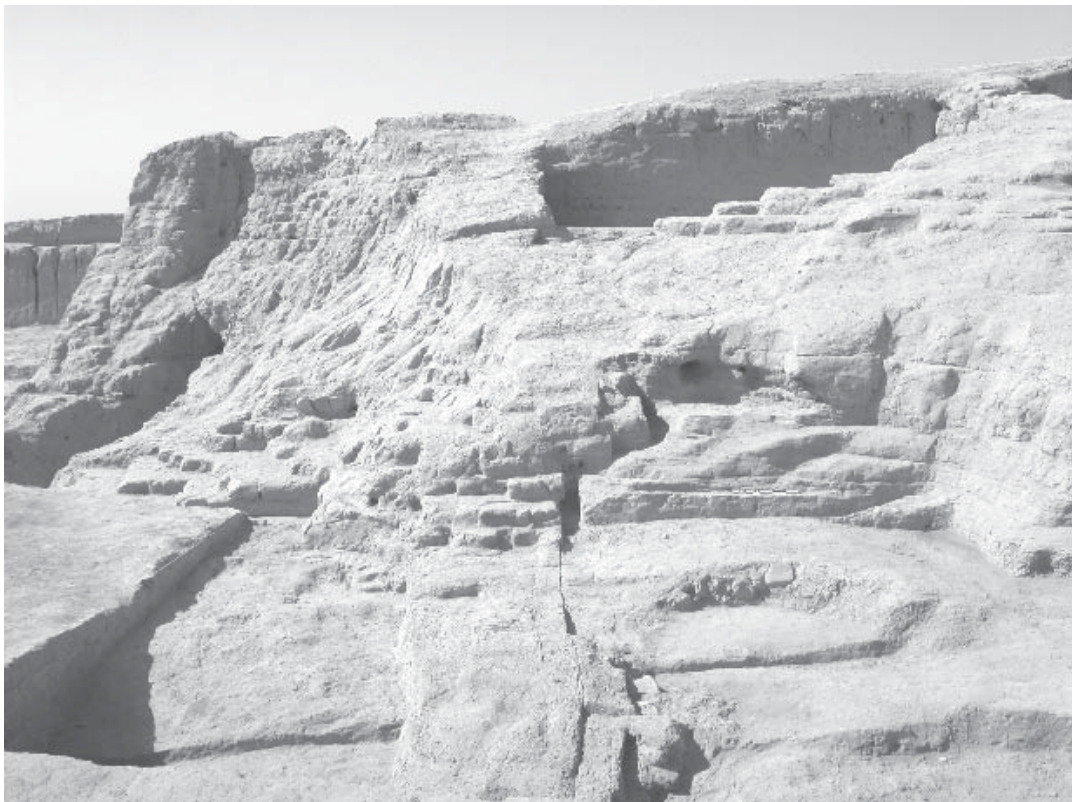
Fig. 32 - Temple. Au premier plan, maçonneries antérieures à l'établissement de la plateforme (dont le sommet correspond au sol de la pièce qu'on aperçoit en haut). Vue vers l'ouest.

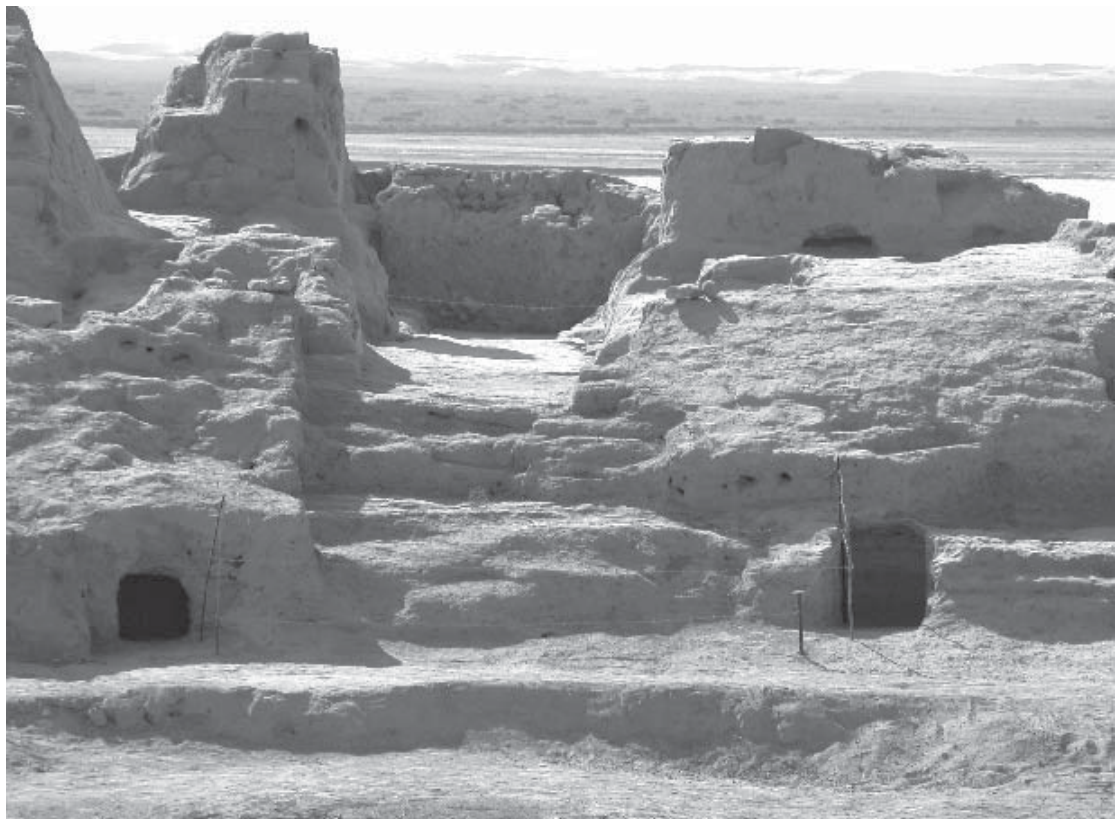
Fig. 36 - Temple. Les propylées (dernier état) et les restes de l'escalier monumental encadrés par deux trous de soldats. Vue vers l'ouest.

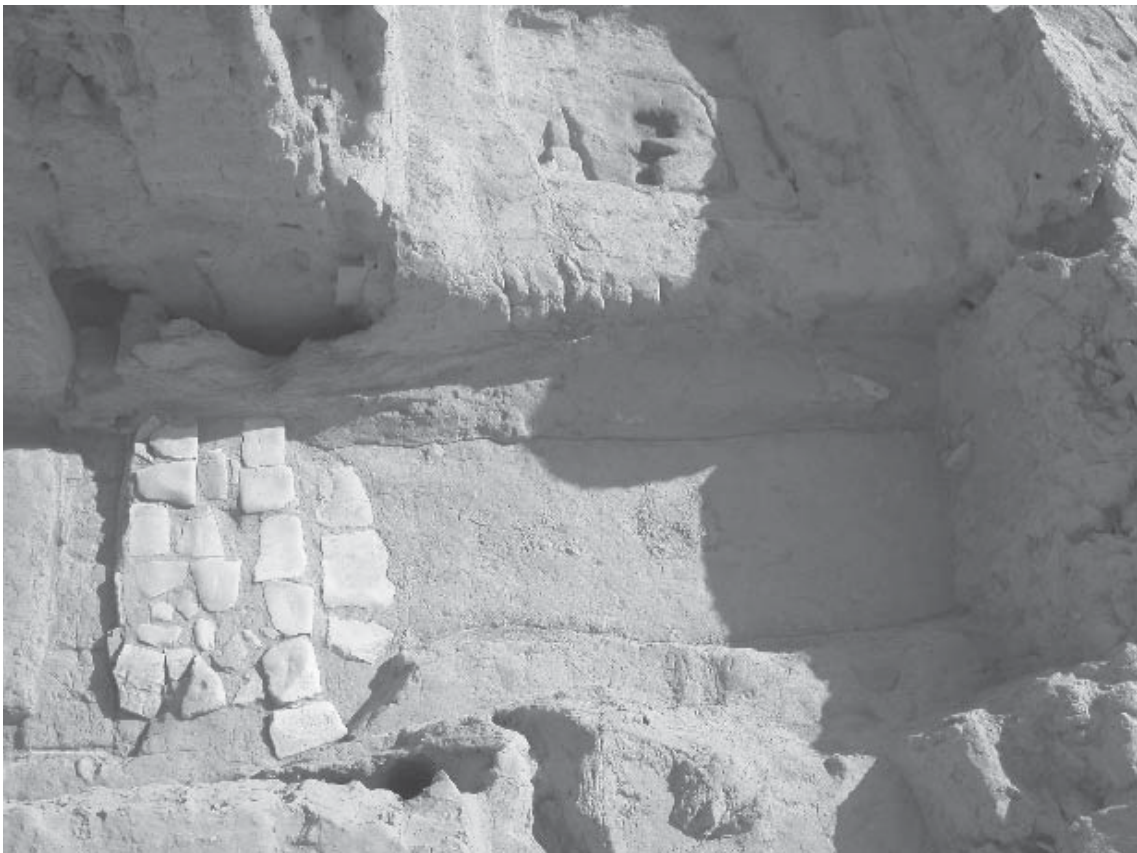
Fig. 38 - Temple. La porte et la partie occidentale des propylées encadrés de deux banquettes et deux salles à foyer. Vue d'en haut.

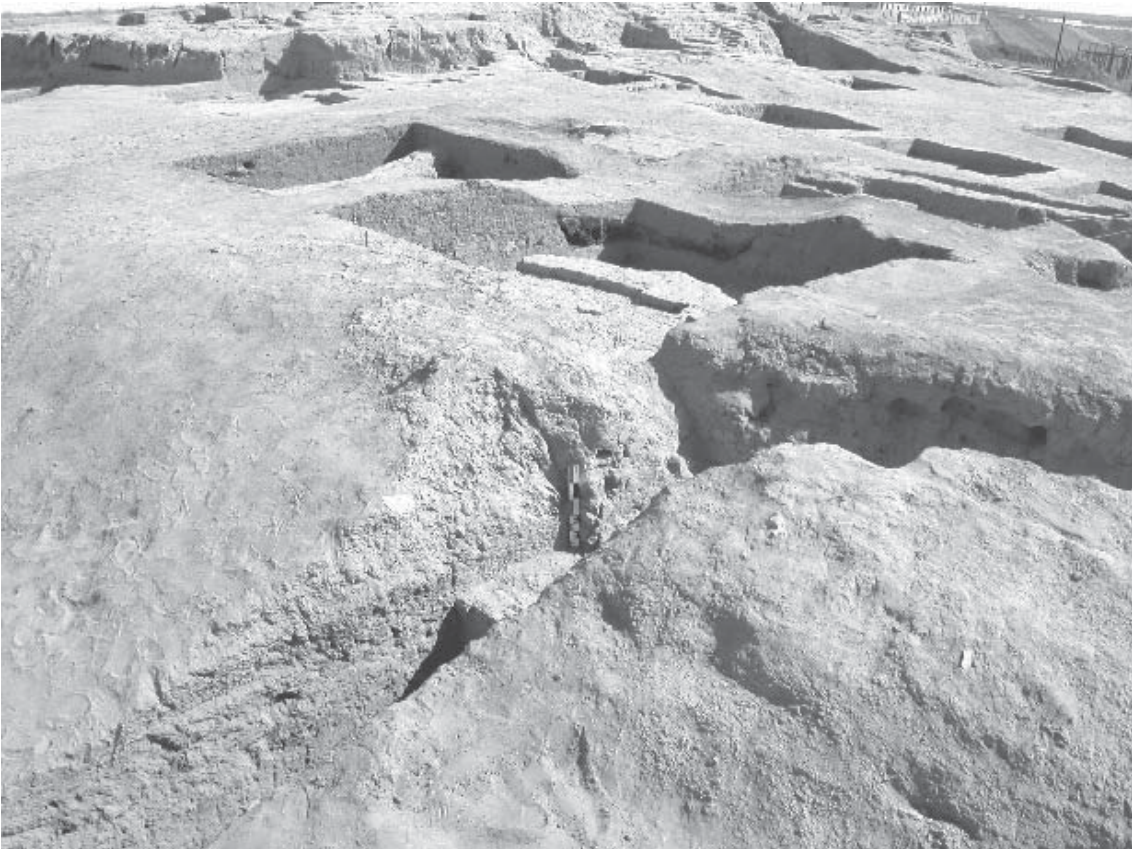
Fig. 50 - Temple, zone B. Limite nord de la plateforme coupée par des tranchées militaires. Au premier plan, série de maçonneries et de remblais (voir coupe Fig. 34).

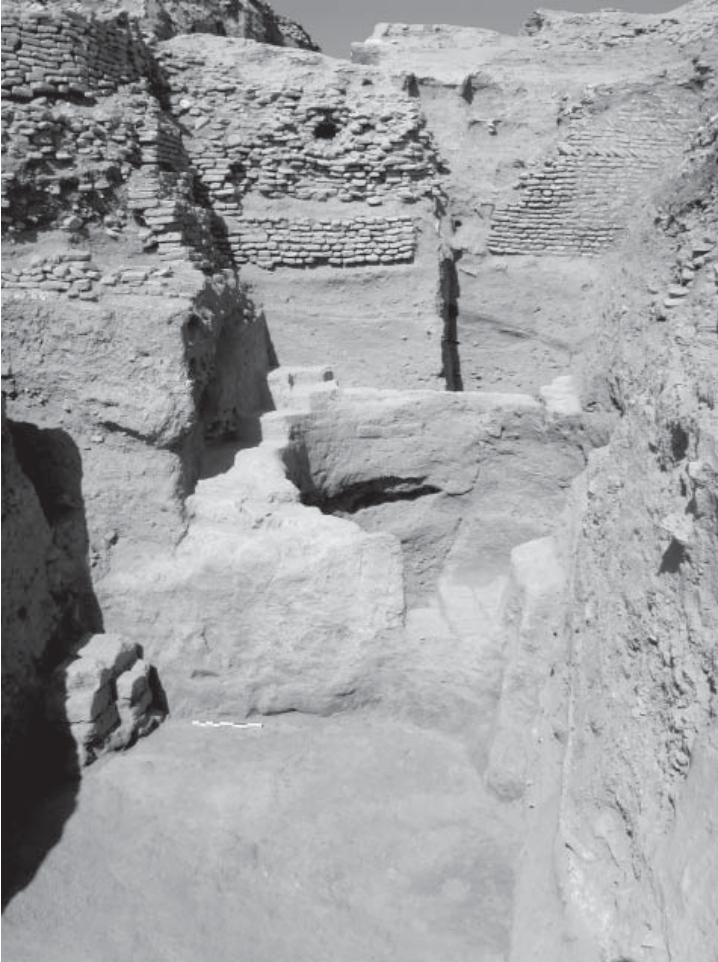
Fig. 5 - Citadelle. Secteur sud. Vue générale des différents niveaux islamiques et antiques. Vue vers le nord.

Lors de la campagne 2002, le sondage ouvert à l'emplacement des murs M12 et M4c avait permis de mettre en évidence des couches d'occupation du début du IIIe siècle de n. è., c'est-à-dire, de la grande époque kouchane, mais sans traces de maçonnerie correspondant à la muraille attendue. Cette année, le travail a donc été consacré à approfondir l'ensemble de la zone entre la muraille de briques cuites M4 qui constitue la limite nord de cette partie du chantier et la tranchée militaire actuelle pour atteindre les états antiques de la fortification (**Fig. 5, 6 et 8**)

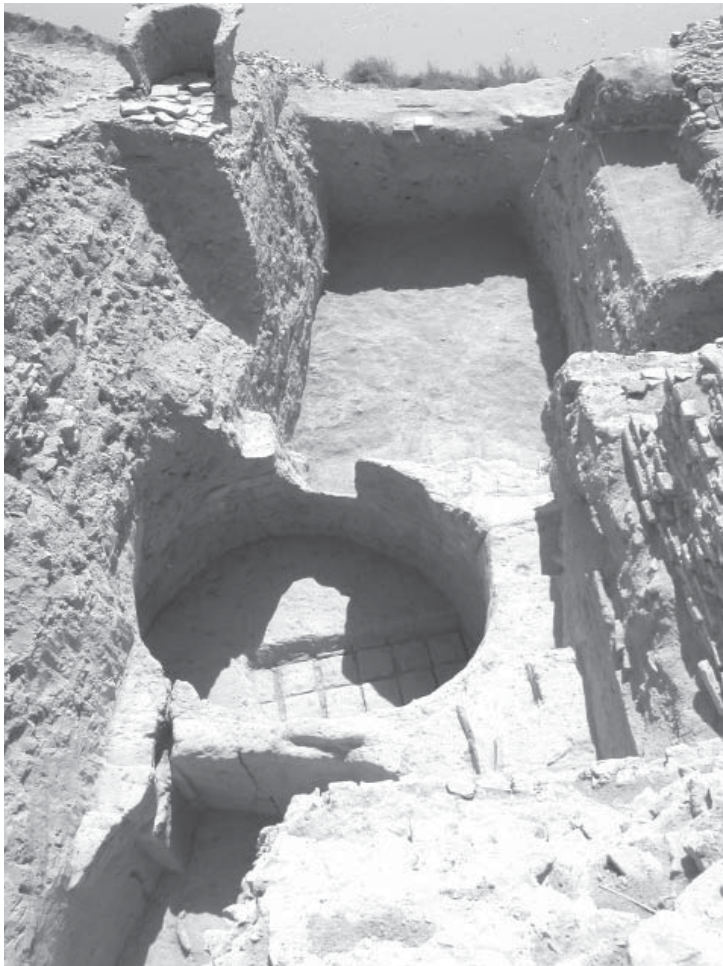
Fig. 6 - Citadelle. Tranchée, secteur sud. Vue en plan en fin de campagne. Vue vers le sud.

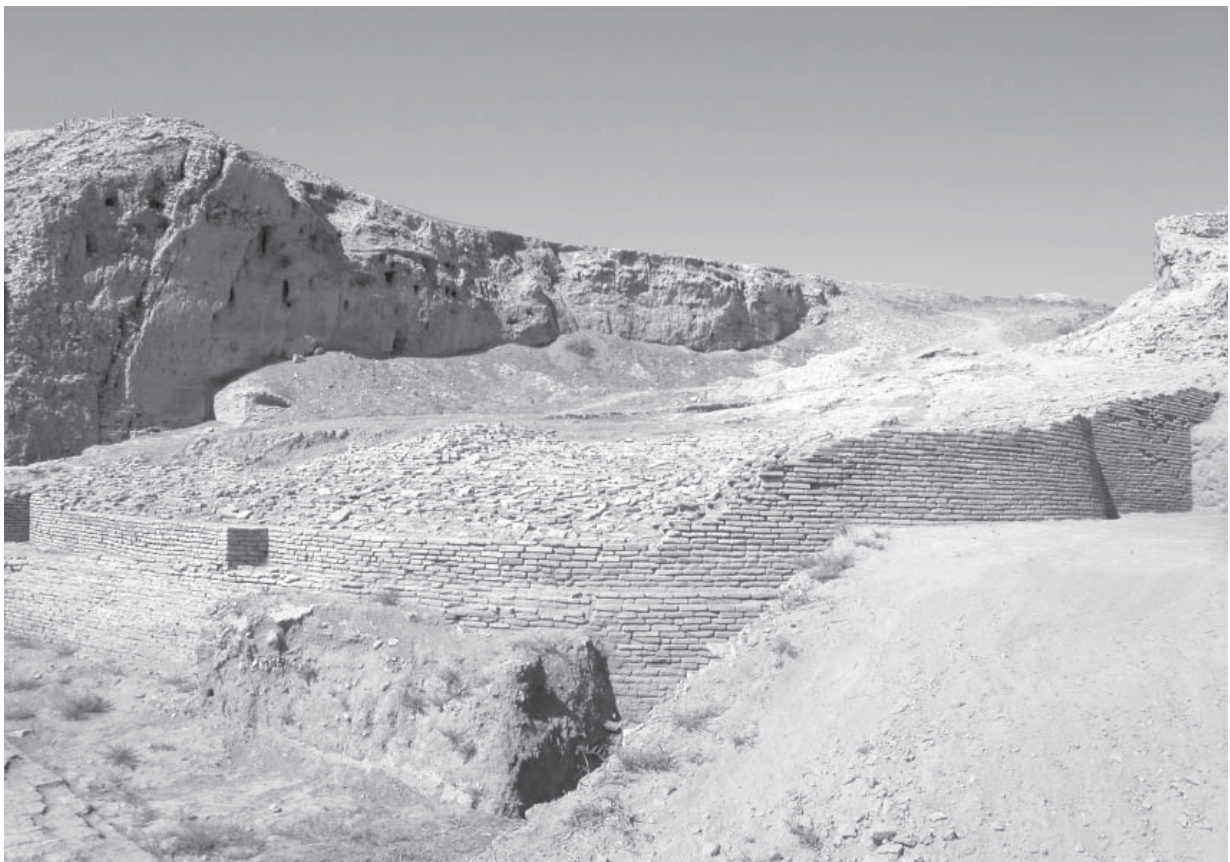
Fig. 9 - Citadelle. Vue générale du secteur sud-est après le dégagement partiel de la muraille à droite. Vue vers le nord-ouest.

Les travaux de la campagne 2003 ont porté sur la tranchée C et, pour une part limitée, sur les fortifications de l'angle sud-est dont la façade a été un peu plus dégagée à l'est et dont le sommet conservé a été partiellement consolidé⁴. (**Fig. 9**)

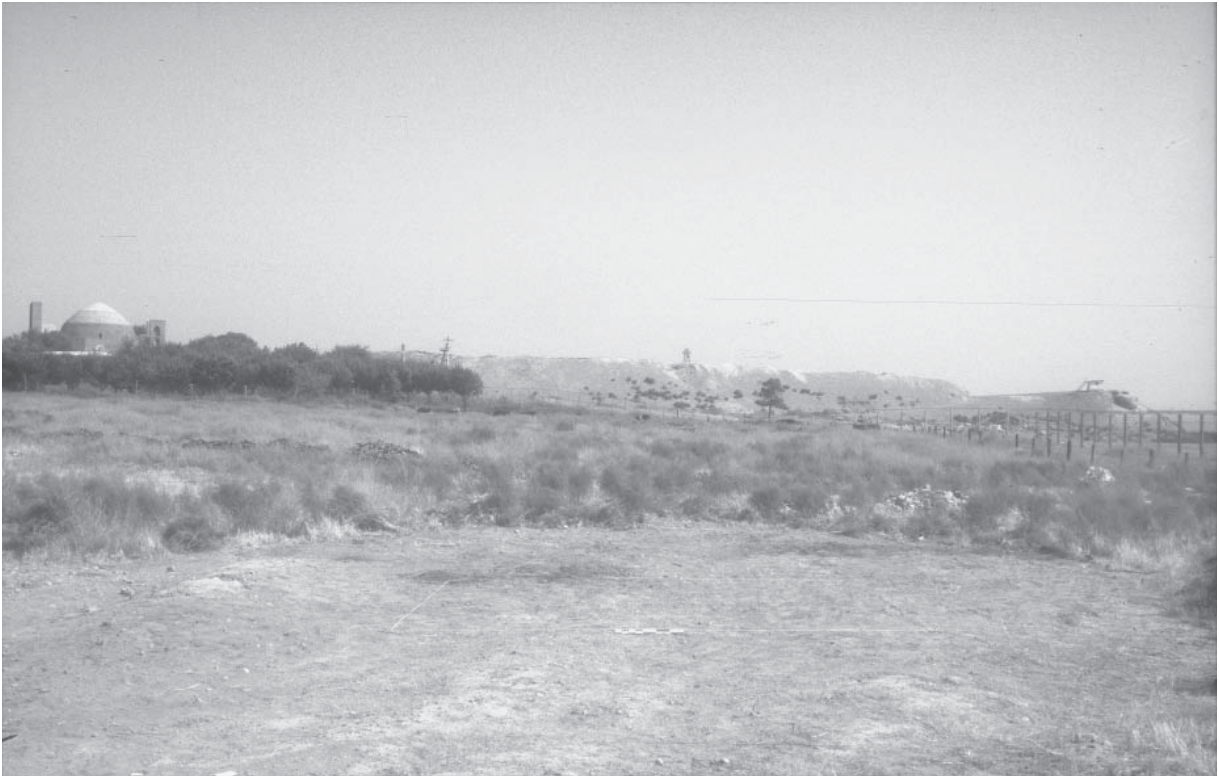
Fig. 10 - Sondages dans la zone du Hakim Termezi. Vue générale de la zone fouillée entre le Hakim Termezi et le temple. Vue vers le sud.

Pour tenter de trouver d'éventuelles extensions de l'occupation hellénistique à l'extérieur des limites de la citadelle, une opération de prospection a été lancée cette année sous la forme de sondages exploratoires. La zone concernée se trouve dans le périmètre de la caserne, dans une partie du camp antérieurement occupée par des constructions légères destinées au logement ou à l'administration de l'armée et récemment abandonnées et détruites. Cinq sondages de 4 mètres de côté, orientés par les angles sur les directions cardinales et répartis en trois groupes y ont été ouverts (**Fig. 10 et 11**)⁵.

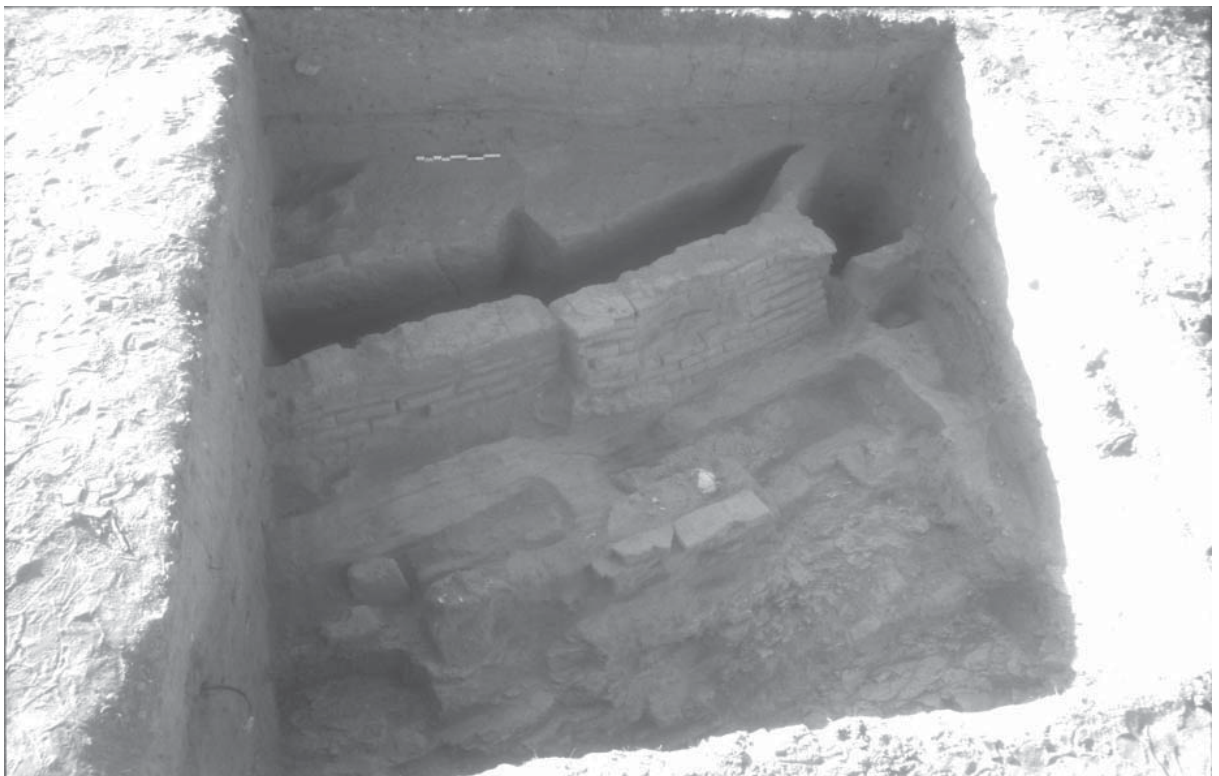
Fig. 11 - Sondages dans la zone du Hakim Termezi. Dégagement des tombes islamiques. Vue vers l'ouest.
