## **Mission archéologique franco-ouzbègue de Bactriane septentrionale : Rapport 11 (2003).**

RAPPORT POUR LA COMMISSION CONSULTATIVE DES RECHERCHES ARCHÉOLOGIQUES À L'ÉTRANGER  
SESSION DE NOVEMBRE 2003

## **BILAN DE LA CAMPAGNE 2003**

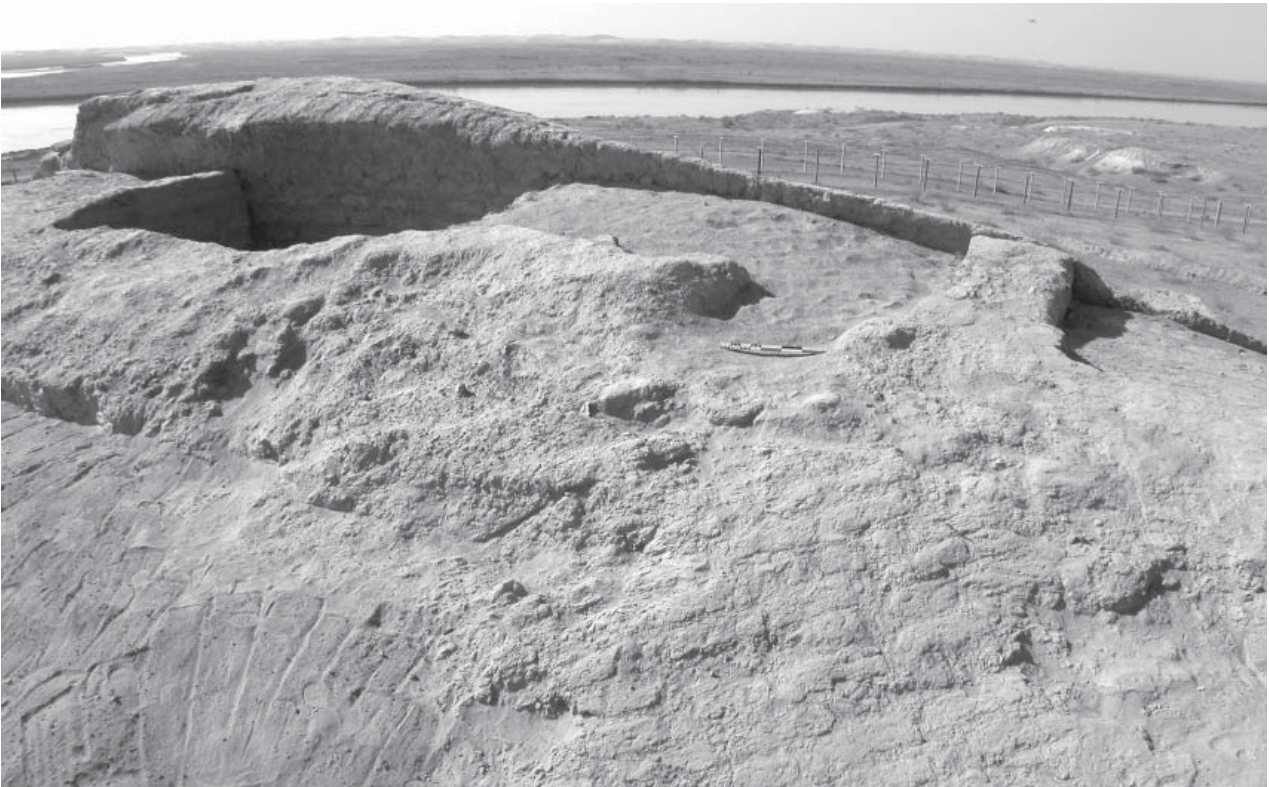
Fig. 16 - Tchingiz Tepe. Corridor de la fortification septentrionale, avec au premier plan, une voûte écroulée. Vue vers le nord-ouest.

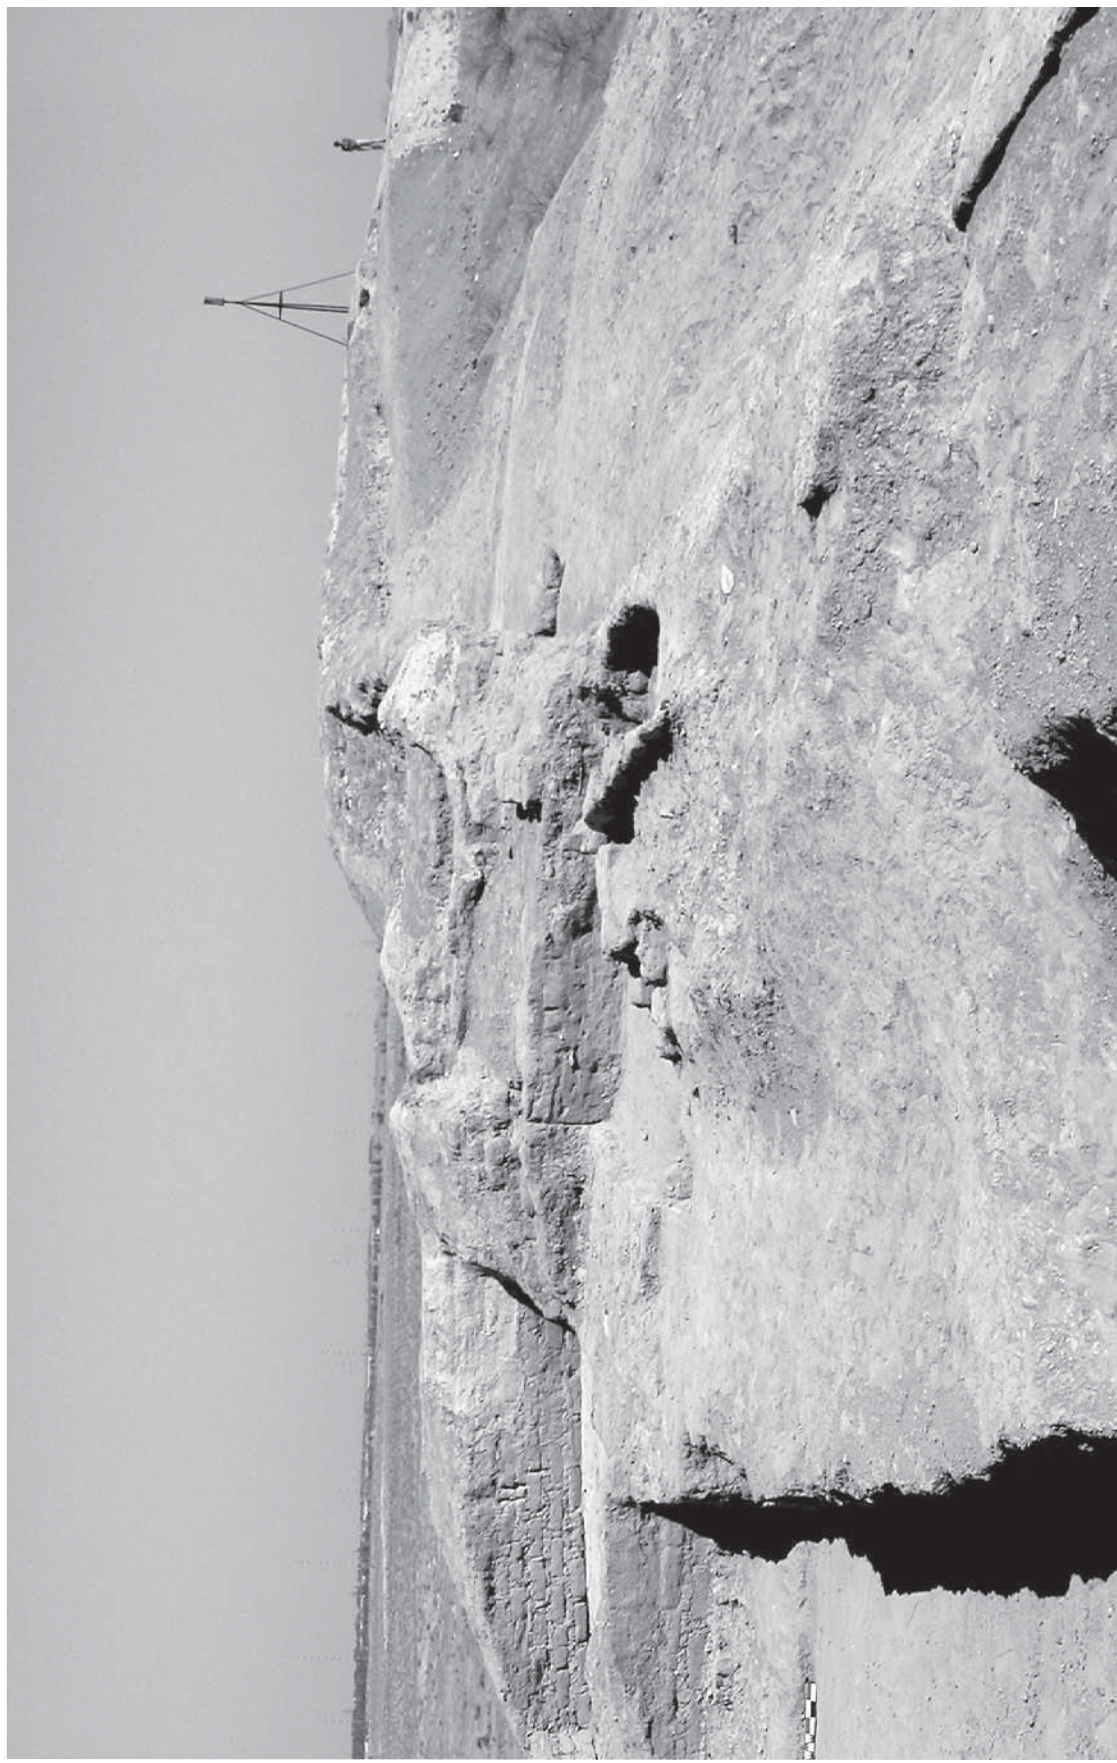
Fig. 18 - Tchingiz Tepe. Le corridor de la fortification septentrionale et la tour 12.  
Noter les deux changements de direction. Vue vers l'est.

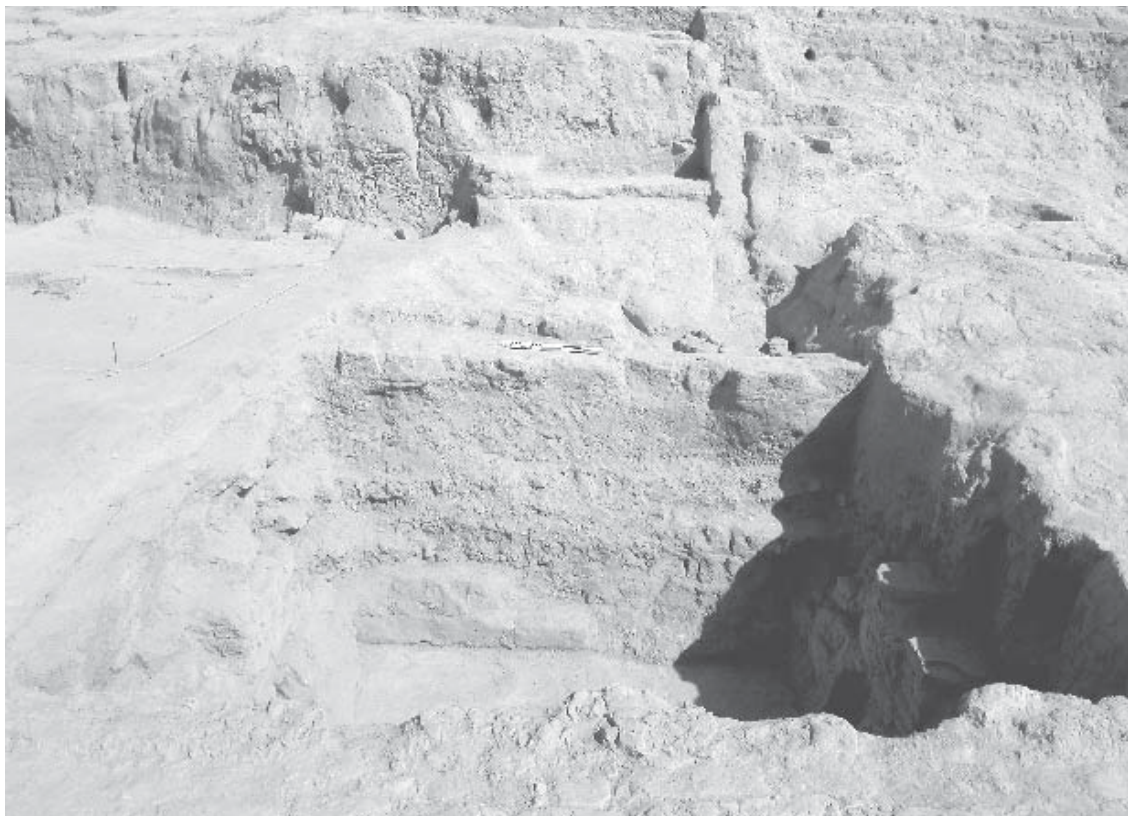
Fig. 42 - Temple. Coupe nord ouest du secteur A sous le niveau de la plateforme. Au centre haut les propylées encore remplis de décombres. Au centre bas, la paroi orientale du four. Vue vers l'est.

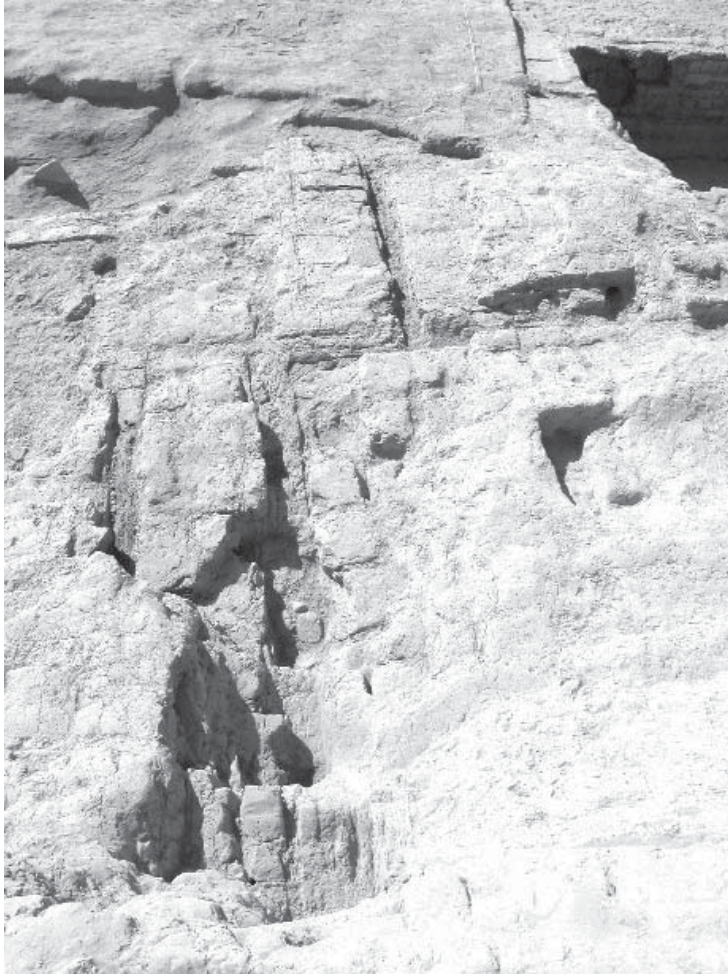
Fig. 45 - Temple. Secteur A ouest. Vue des poutres constituant l'armature d'une construction en contrebas du niveau des pilastres. Vue vers l'ouest.

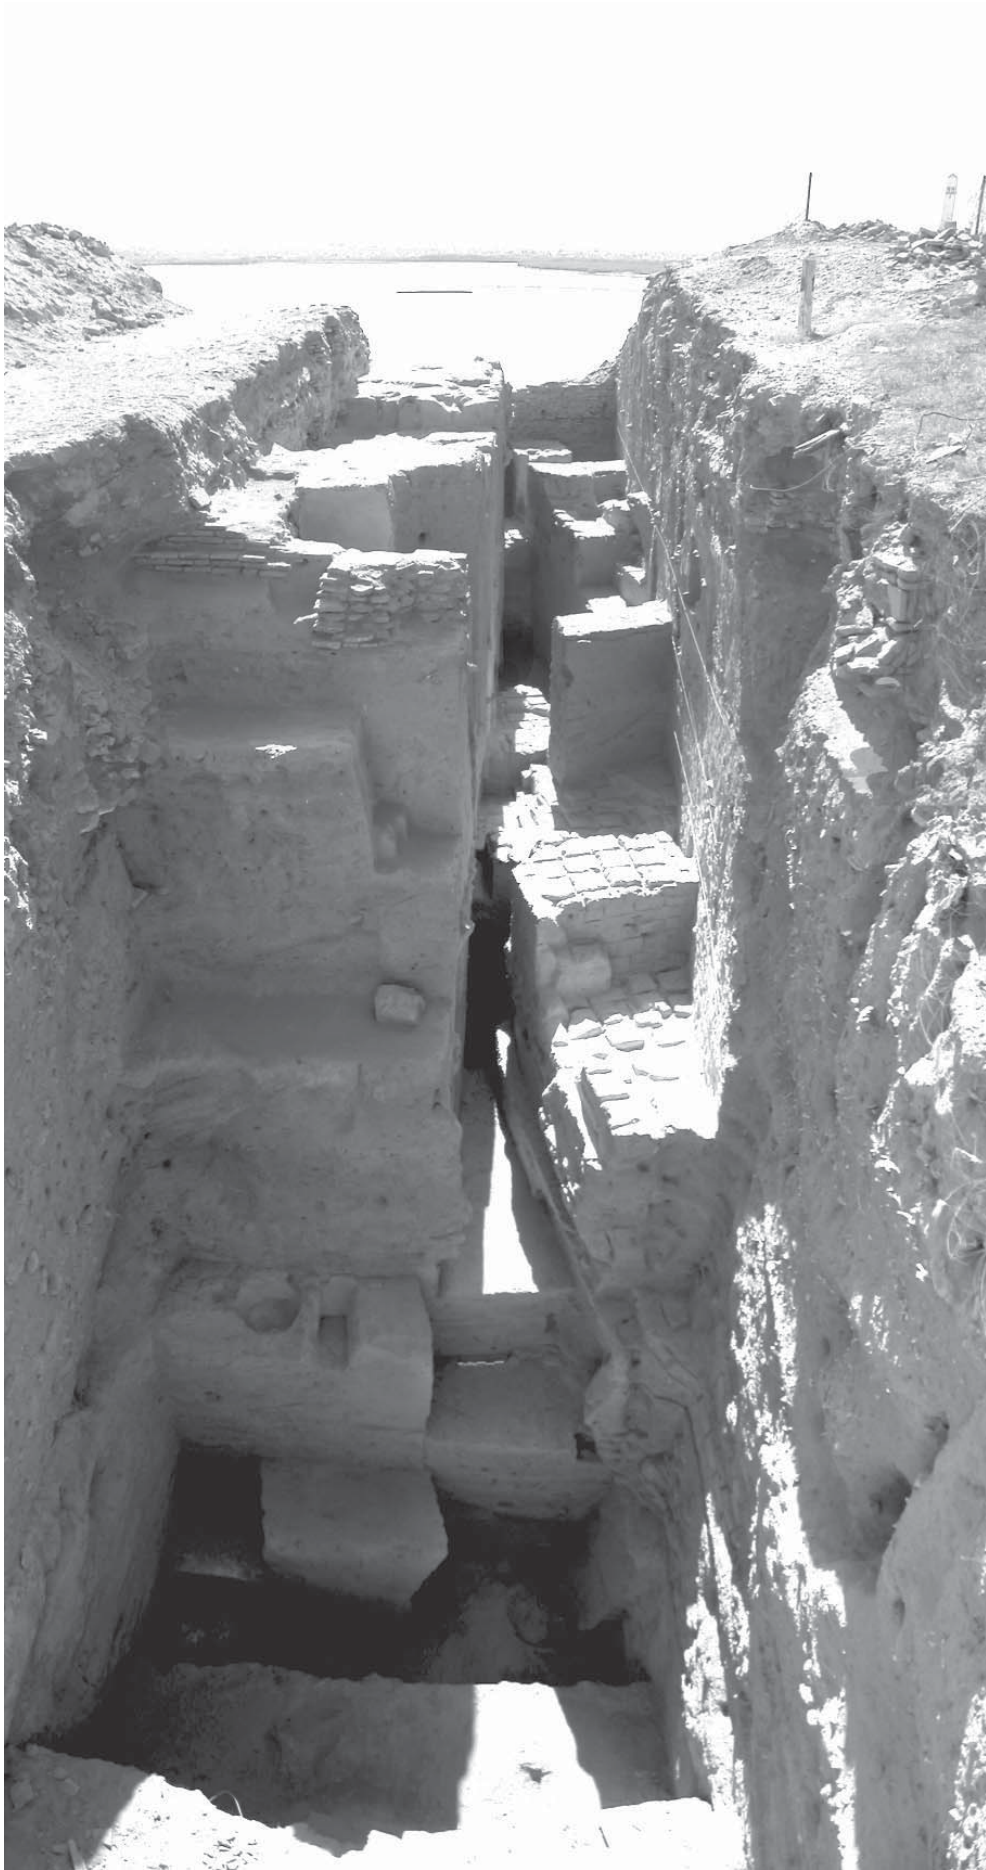
Fig. 7 - Citadelle. Secteur nord. Vue générale de la tranchée. Au premier plan le rocher a -14m de la surface. A l'arrière, maçonneries d'époque antique. Vue vers le sud.

Au nord, les maçonneries apparues au cours de l'année précédente et mieux dégagées au cours de cette campagne (**Fig. 7**) faisaient partie d'un ensemble monumental unique organisé le long d'un corridor dont on peut supposer qu'il longeait une cour ou une grande salle. Ce corridor a été tranché par le sondage ancien qui a été intégré dans la tranchée. Il peut ainsi être observé en paroi sud du sondage où il est entièrement accessible. Son dégagement partiel a montré qu'il a une direction légèrement oblique par rapport à celle de la tranchée, conforme à celle de l'ensemble du chantier, et s'enfonce progressivement dans la berme orientale. Les maçonneries des pièces comme celles du corridor ont connu environ trois périodes architecturales avec maintien du plan d'origine et des techniques de construction alliant la brique crue et le pisé.
