## Mission archéologique franco-ouzbègue de Bactriane septentrionale: Rapport 11 (2003).

## *M. A. F. OUZ DE BACTRIANE*

*Mission archéologique franco-ouzbèque  
de Bactriane septentrionale*

## **BILAN DE LA CAMPAGNE 2003**

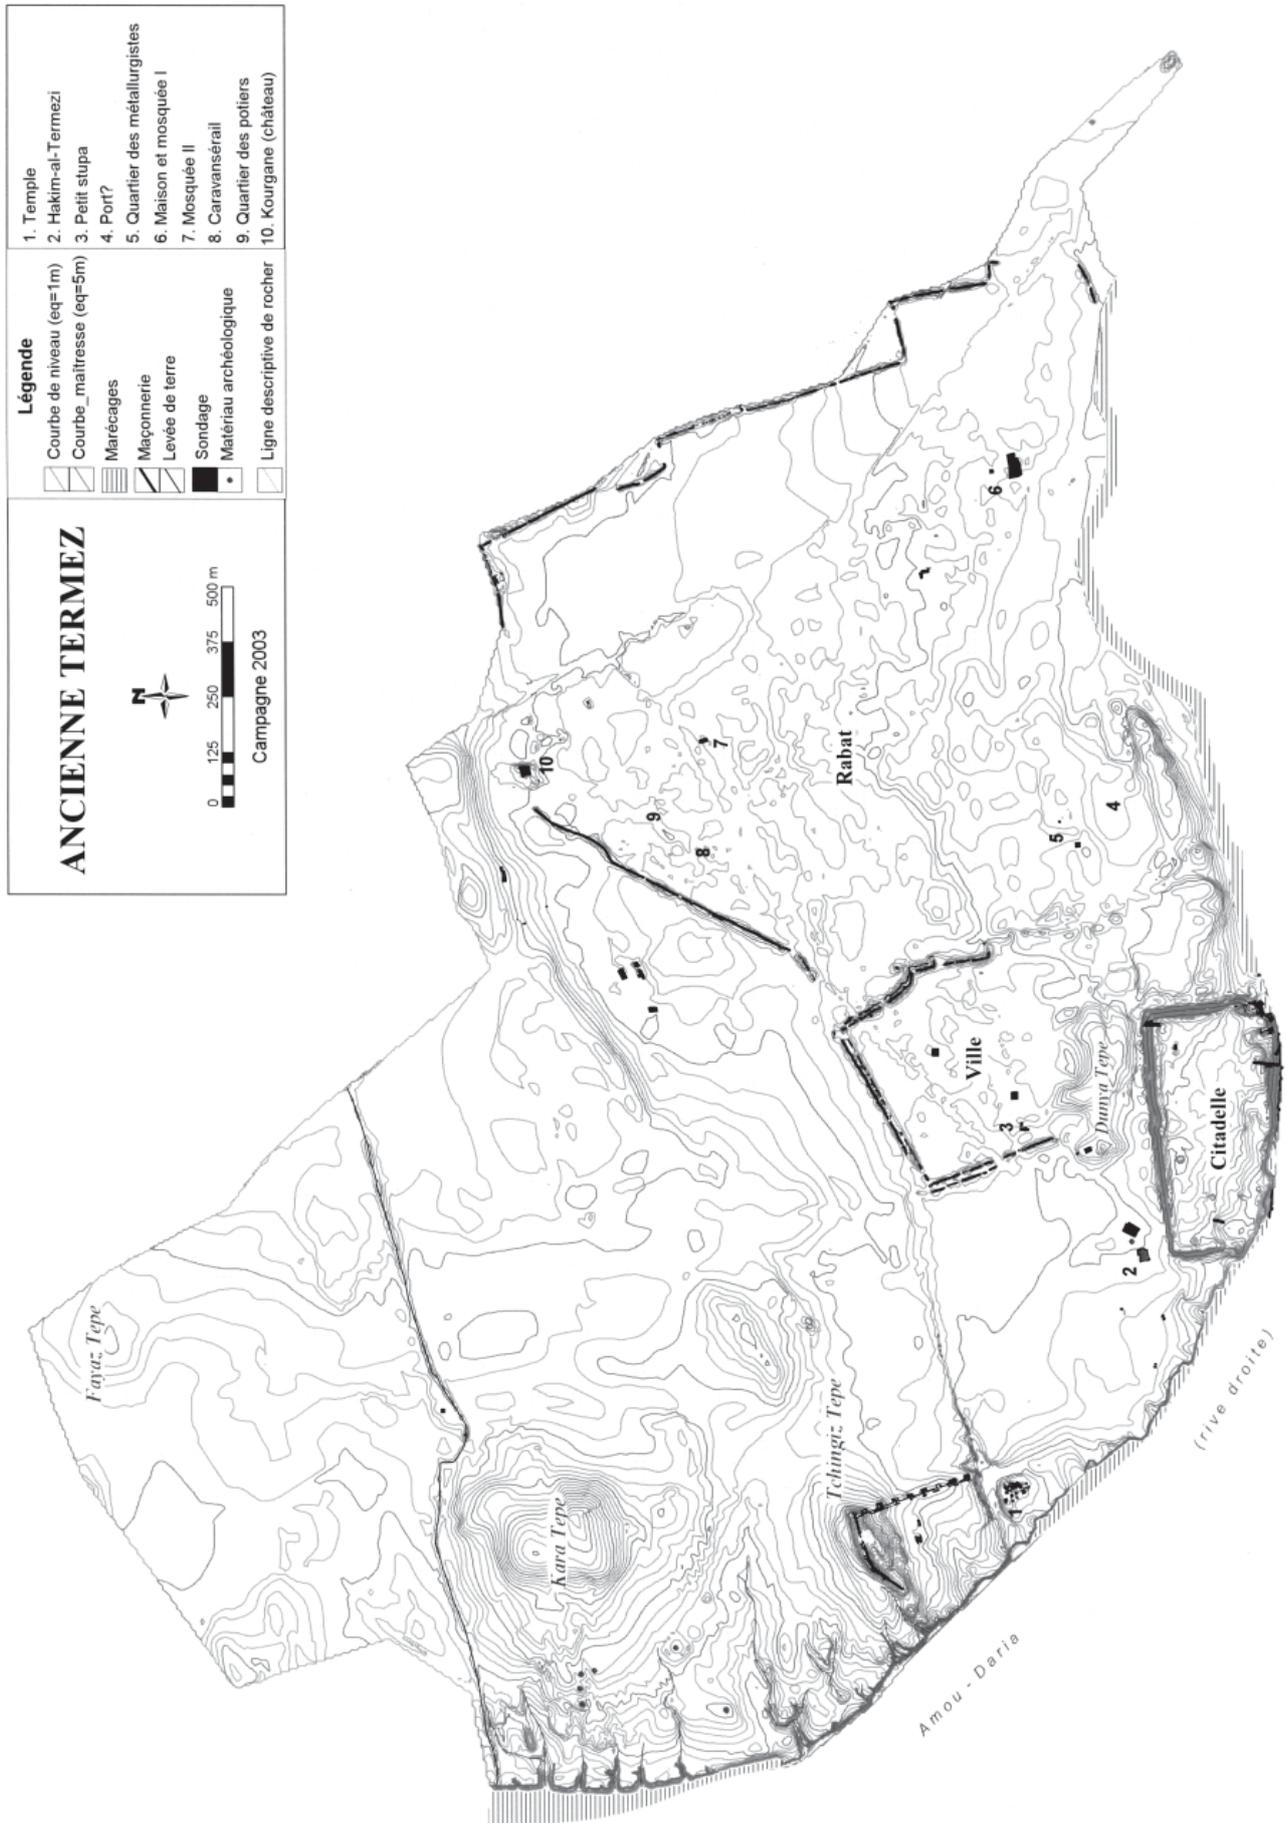
Fig. 3 - Relevé topographique de l'ancienne Termez (S. Reynard, T. Person).

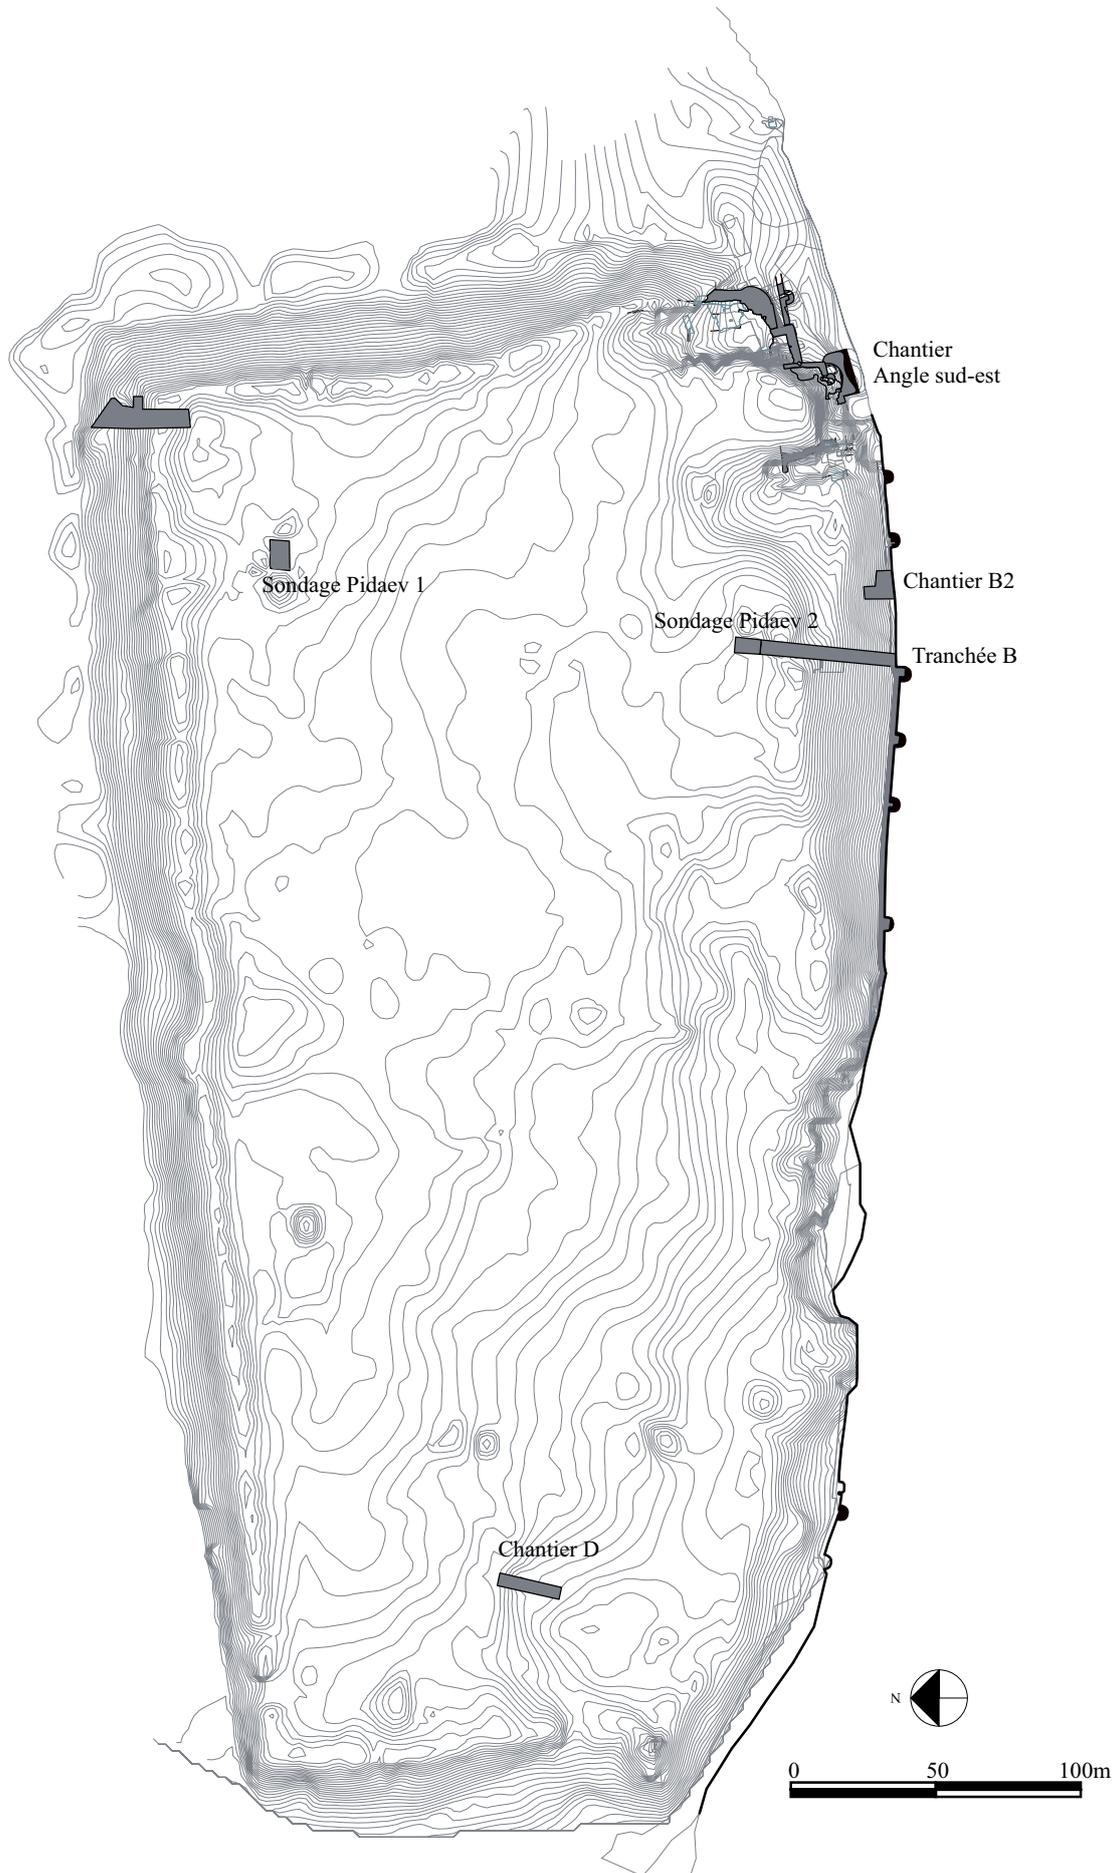
Fig. 4 - Ancienne Termez. Plan topographique de la citadelle avec localisation des divers chantiers

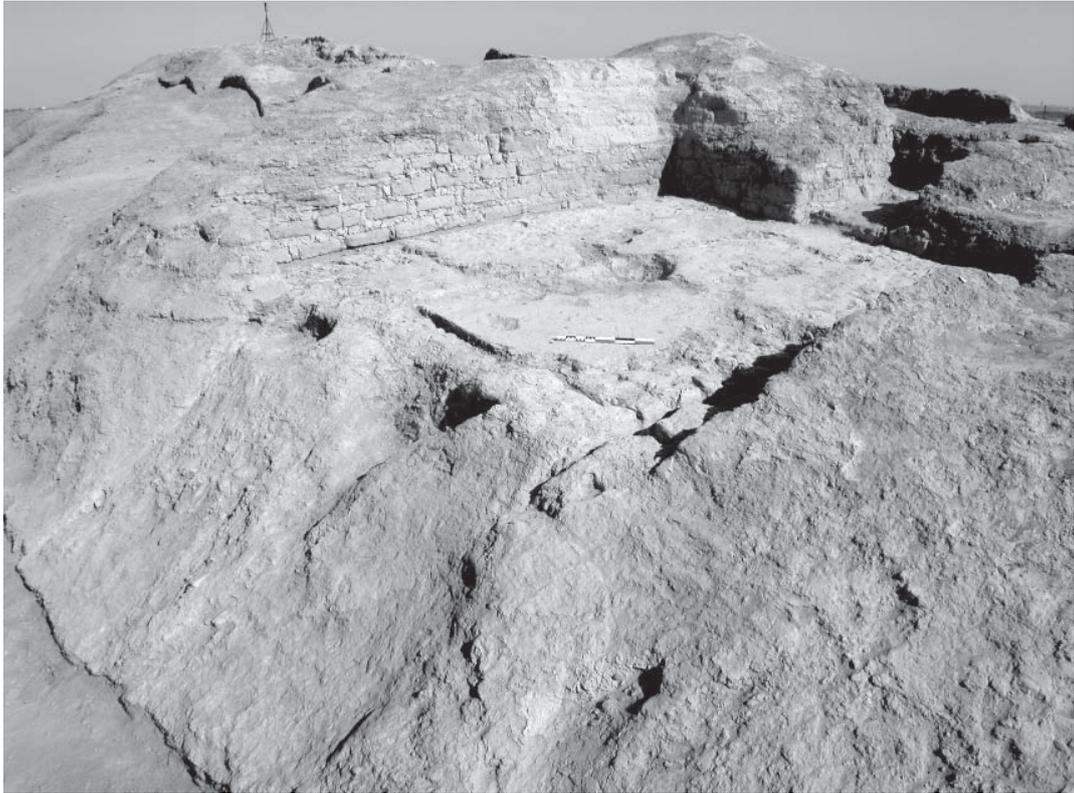
Fig. 14 - Tchingiz Tepe. La tour 12. Vue vers le sud-est.

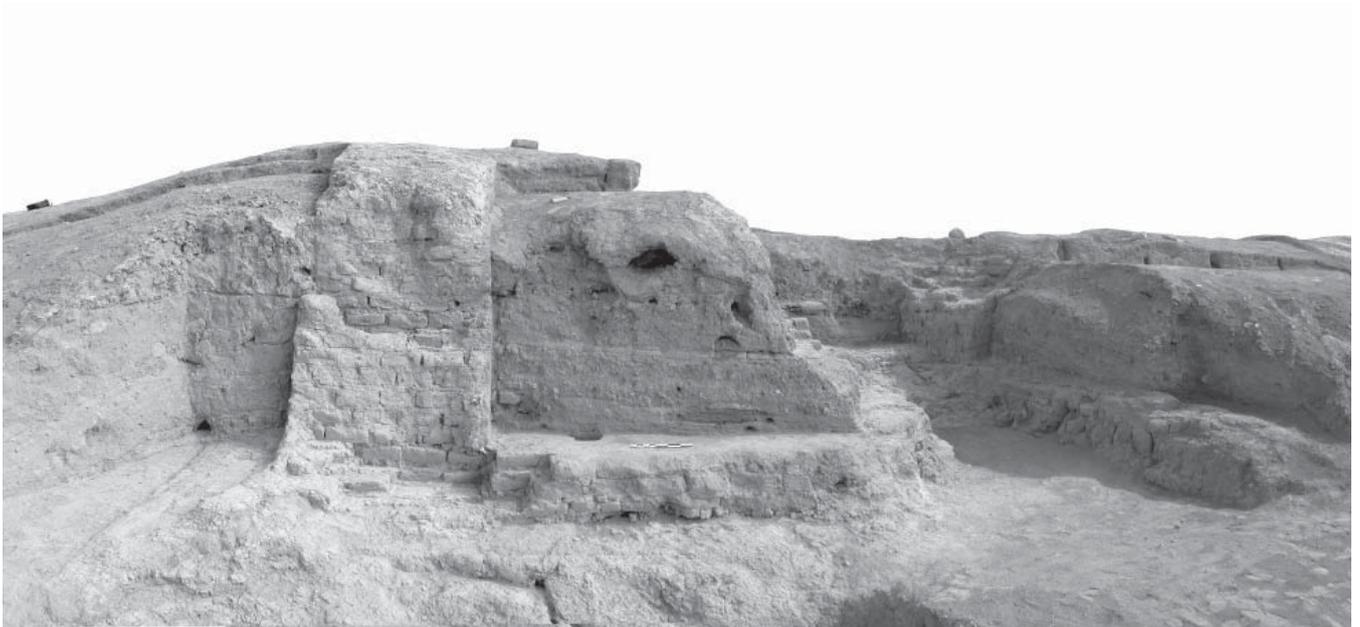
Fig. 15 - Tchingiz Tepe. La Tour 13. Vue vers le sud.

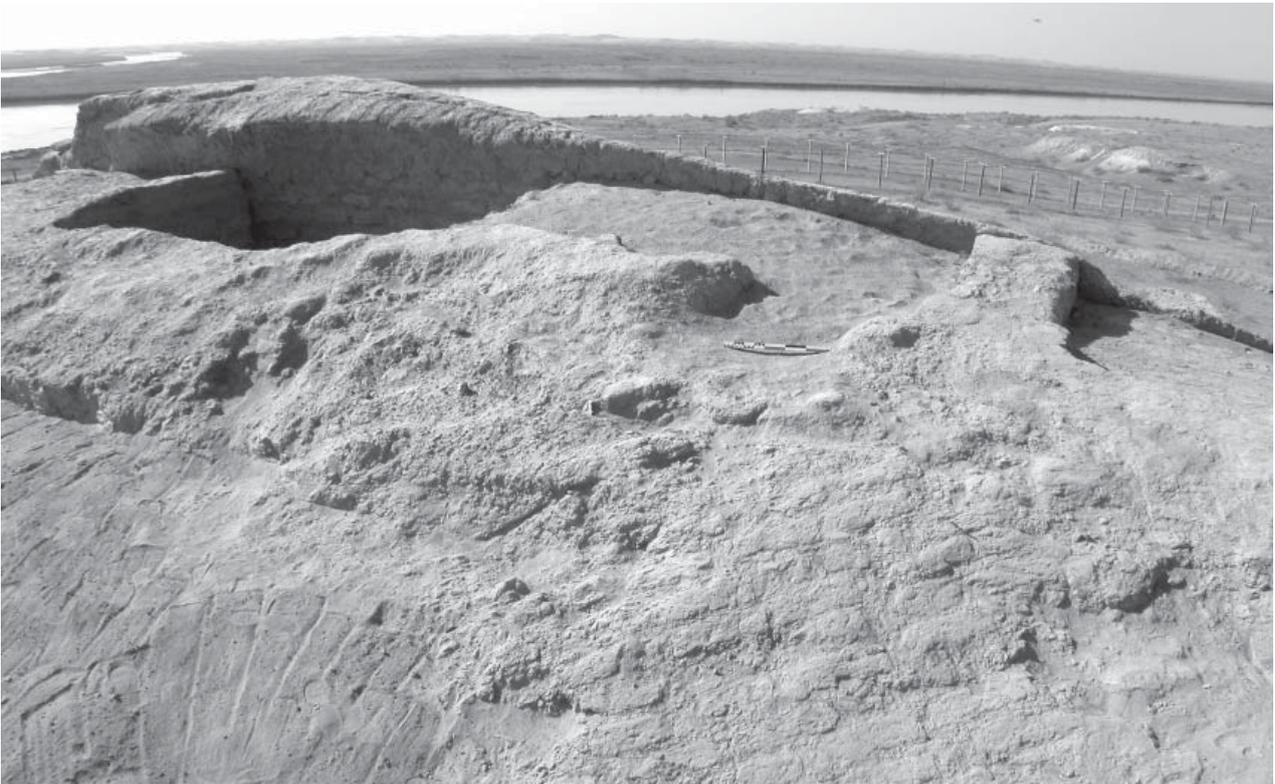
Fig. 16 - Tchingiz Tepe. Corridor de la fortification septentrionale, avec au premier plan, une voûte écroulée. Vue vers le nord-ouest.

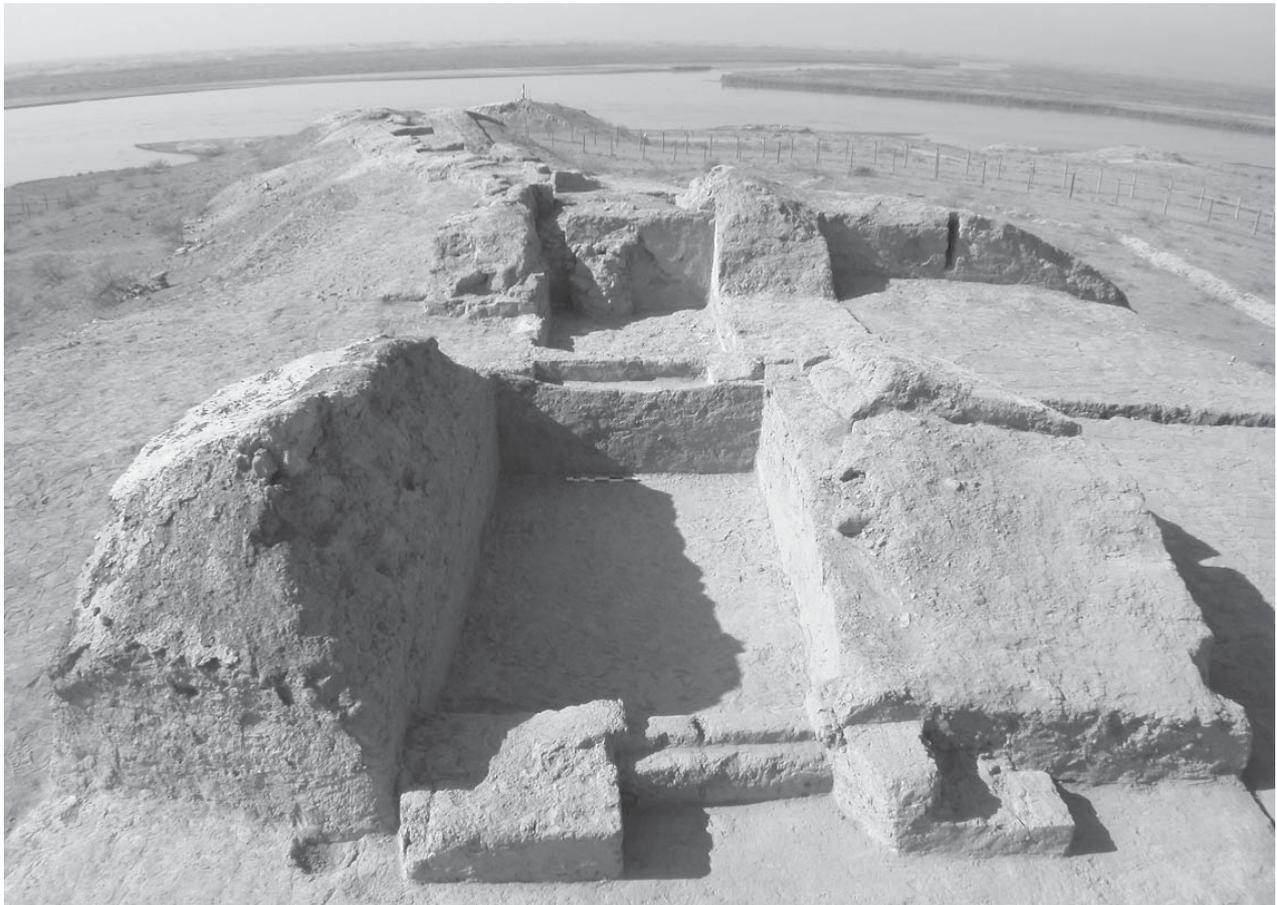
Fig. 17 - Tchingiz Tepe. Le corridor de la fortification septentrionale et la tour 12. Vue vers l'ouest.

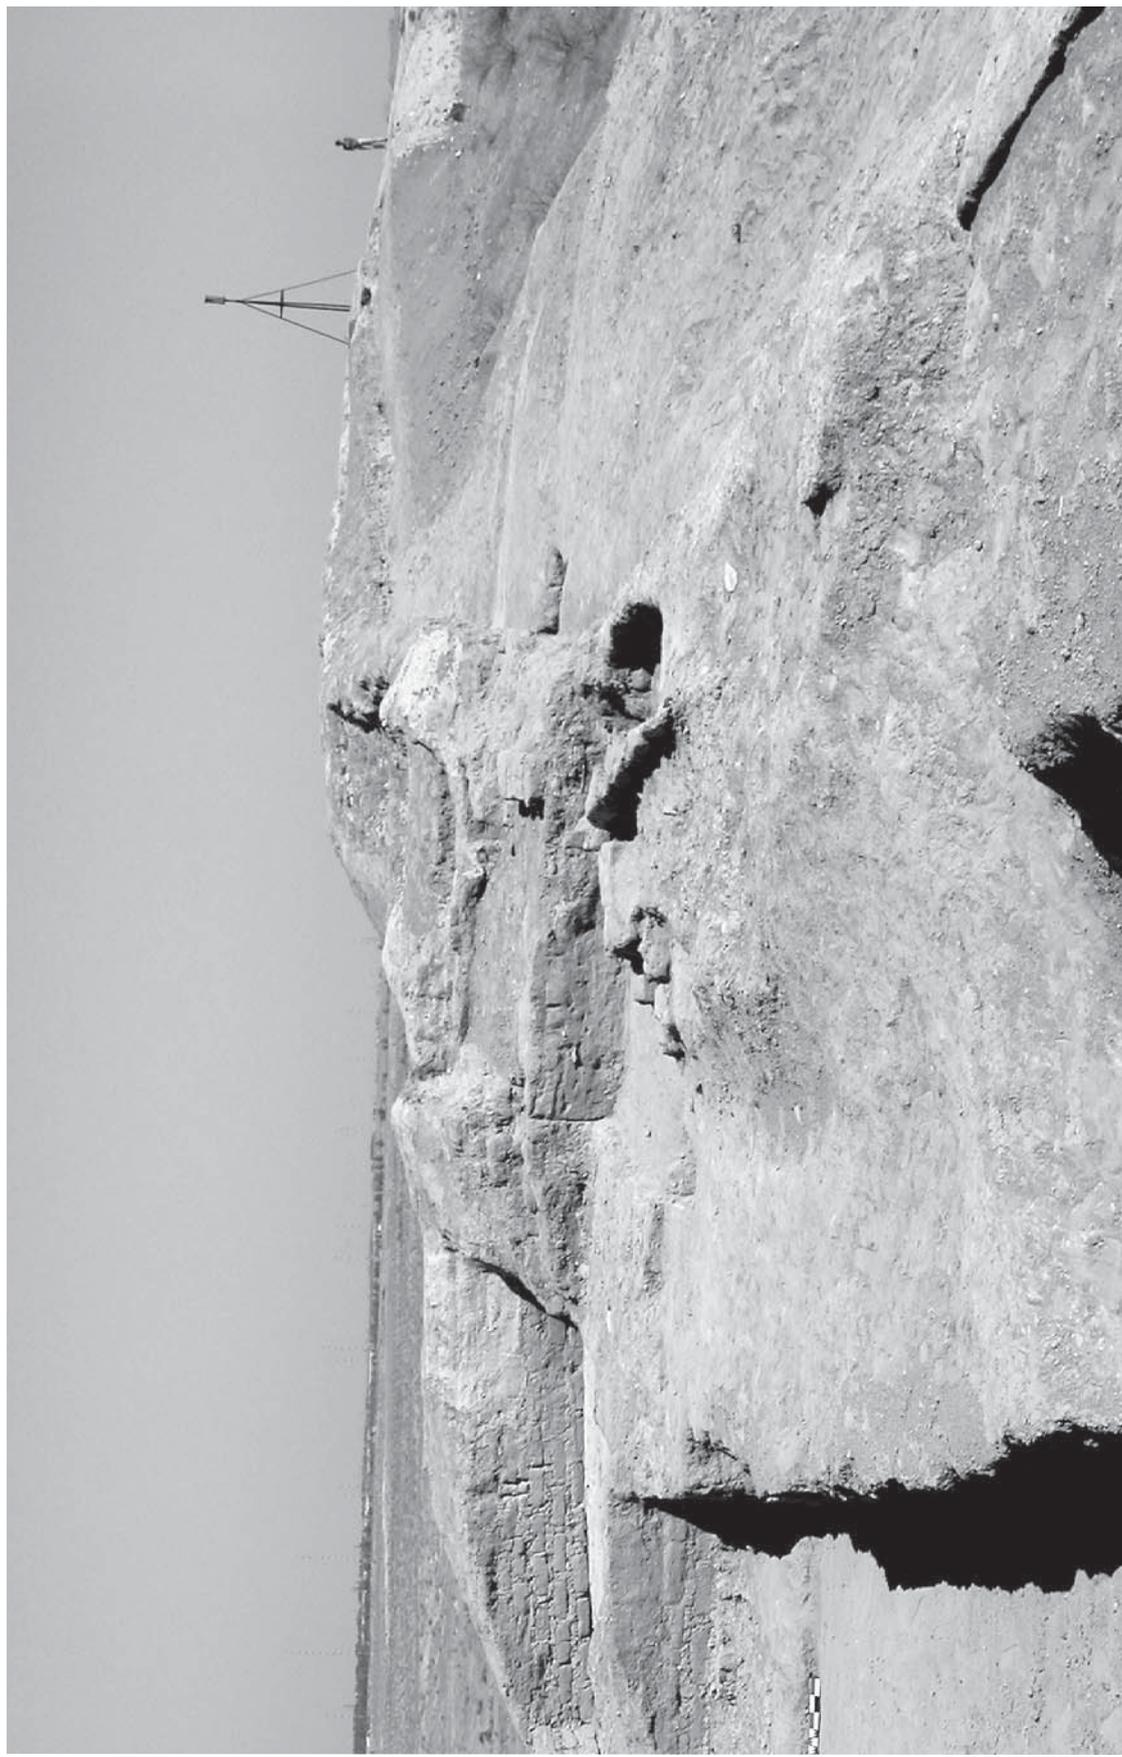
Fig. 18 - Tchingiz Tepe. Le corridor de la fortification septentrionale et la tour 12.  
Noter les deux changements de direction. Vue vers l'est.

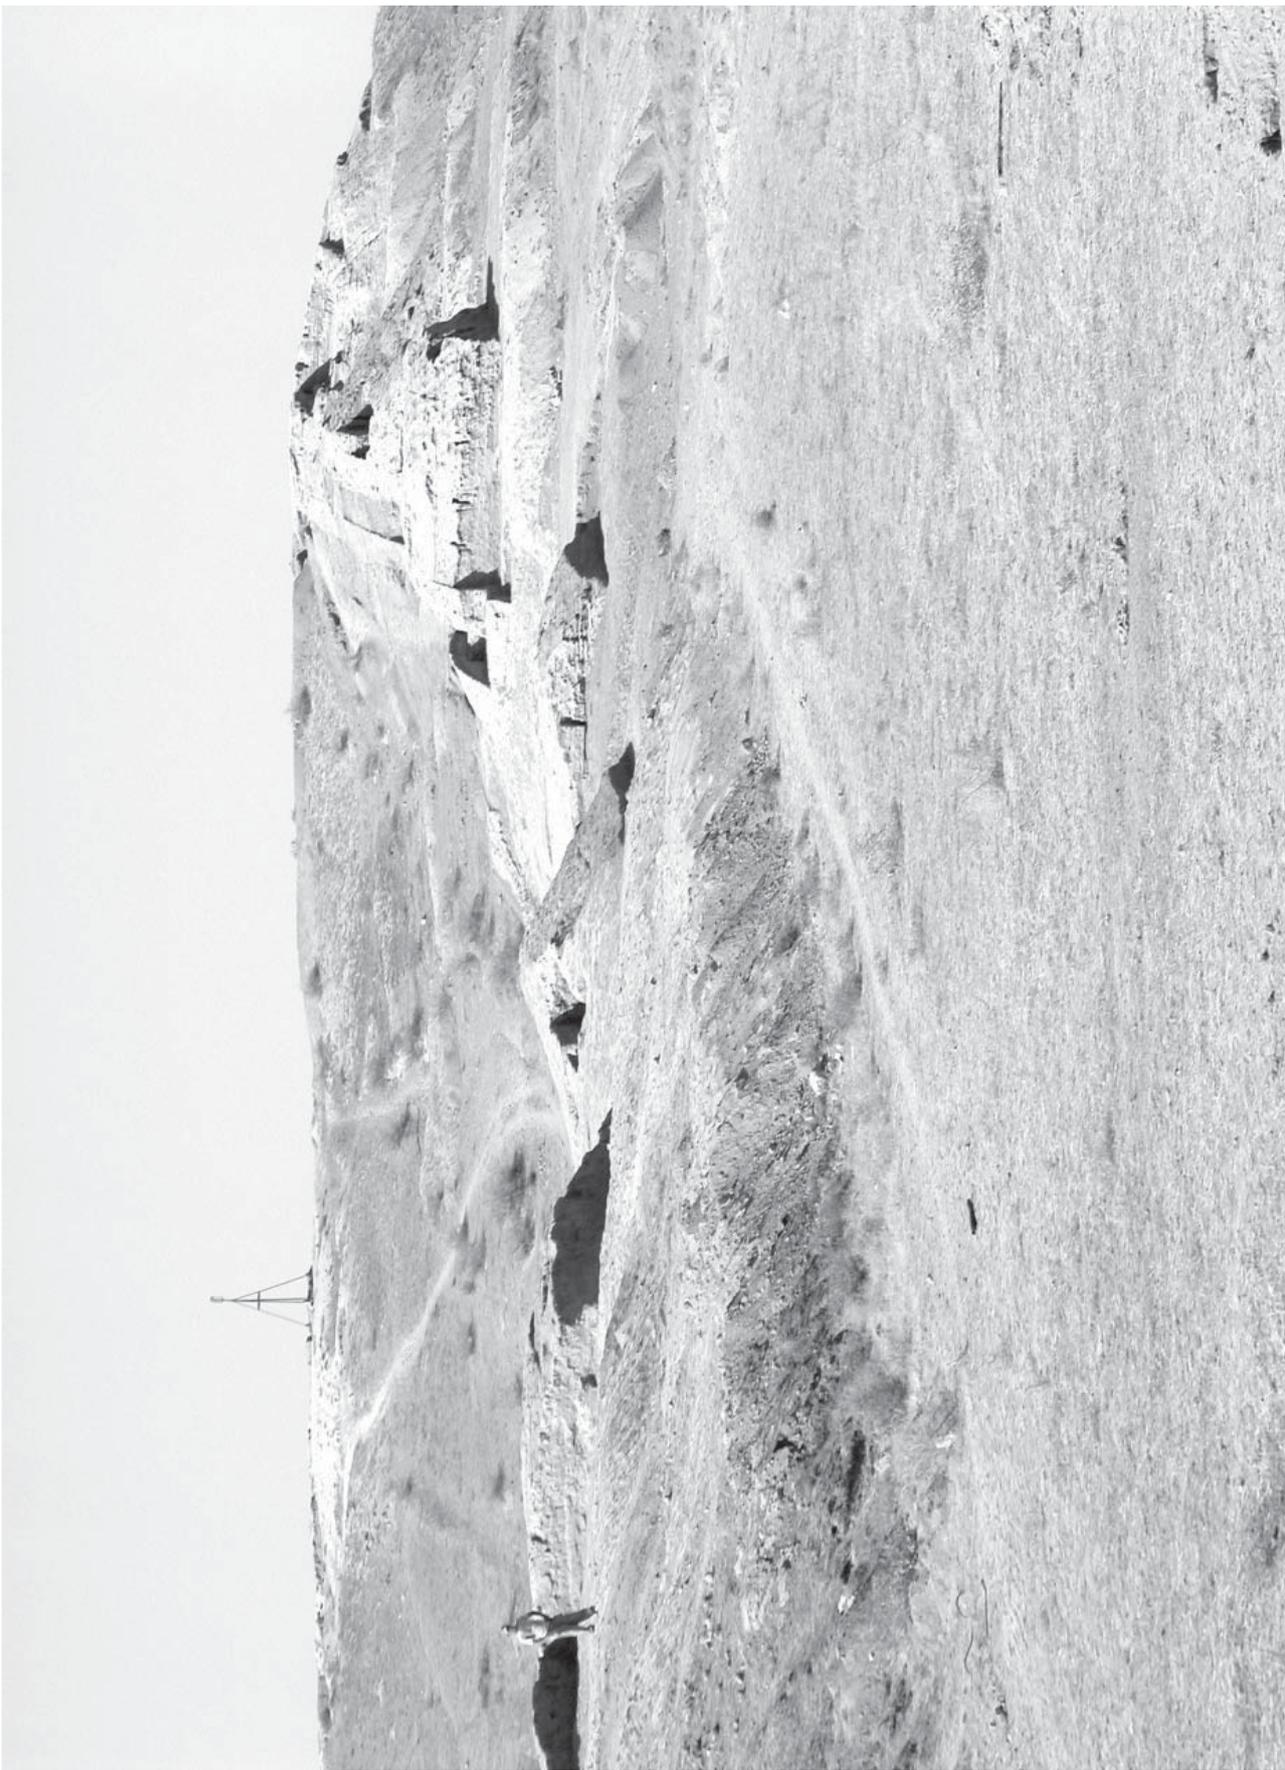
Fig. 19 - Tchingiz Tepe. Vue vers le nord de la fortification orientale (Tours 1 à 6).  
Au fond, devant le point géodésique, la plateforme haute.

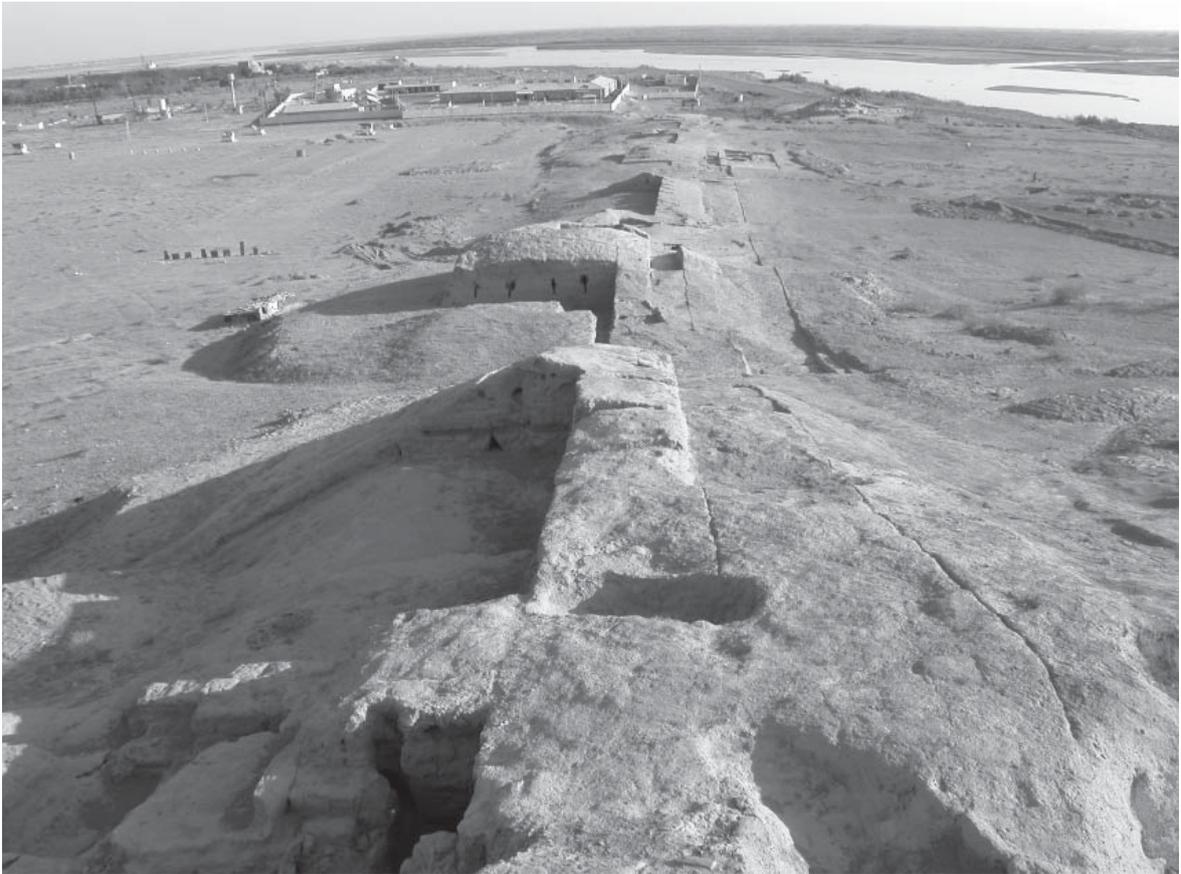
Fig. 20 - Tchingiz Tepe. Vue vers le sud de la fortification orientale depuis la tour 1.

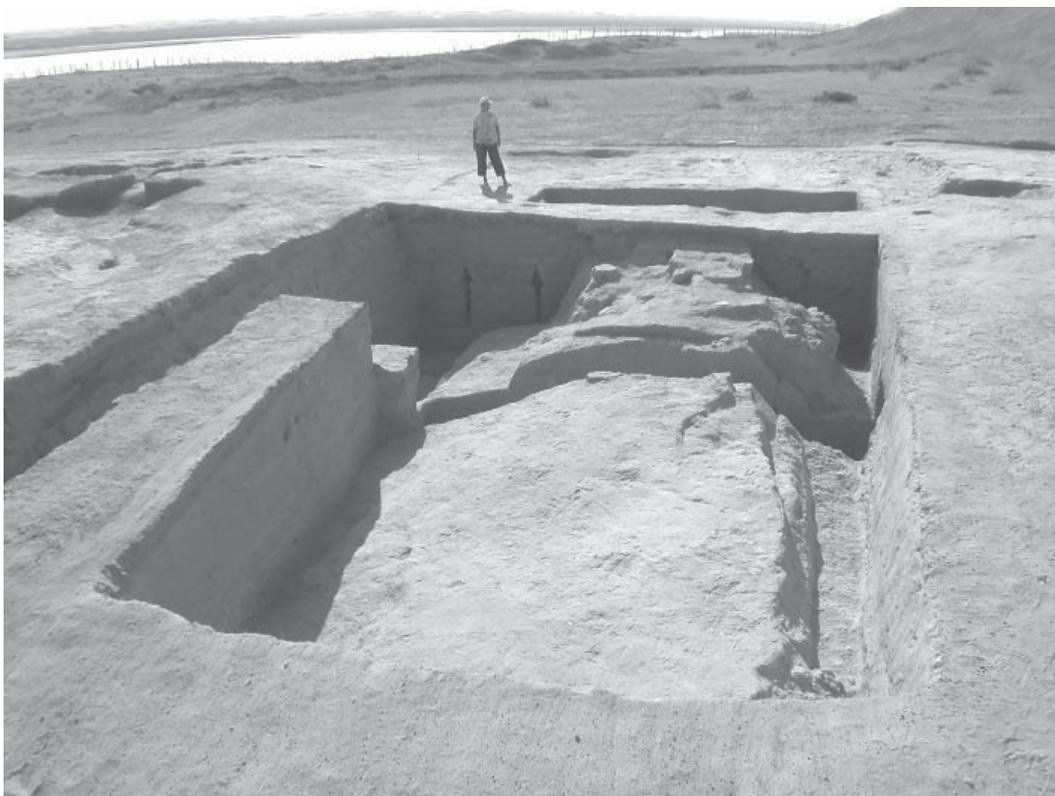
Fig. 21 - Tchingiz Tepe. Le sondage C3-4 avec, au premier plan, la muraille perpendiculaire antérieure (M20-M21). Vue vers l'ouest.

Deux opérations ont été menées pour vérifier l'existence d'un corridor au sud de la tour 3. Un sondage ancien a été découvert puis fouillé dans le corridor C3-4 où il est possible de voir dans la coupe ouest les limites d'un mur parallèle au mur de fortification. Il s'agit très certainement d'un couloir même si nous n'avons pas trouvé son pendant à l'est à cause de la présence de murs plus anciens. Une autre fouille, effectuée dans le couloir d'accès à la tour 5, a clairement montré qu'en coupe (hauteur 1,50m) il n'existait pas de limite verticale, qui pourrait faire penser à un corridor. Le couloir d'accès a bien été fermé comme pour la façade nord de la fortification mais nous n'y avons trouvé aucun autre aménagement. L'étude en plan des courtines C5-6 et C6-7 ne révèle pas non plus la trace d'un corridor.

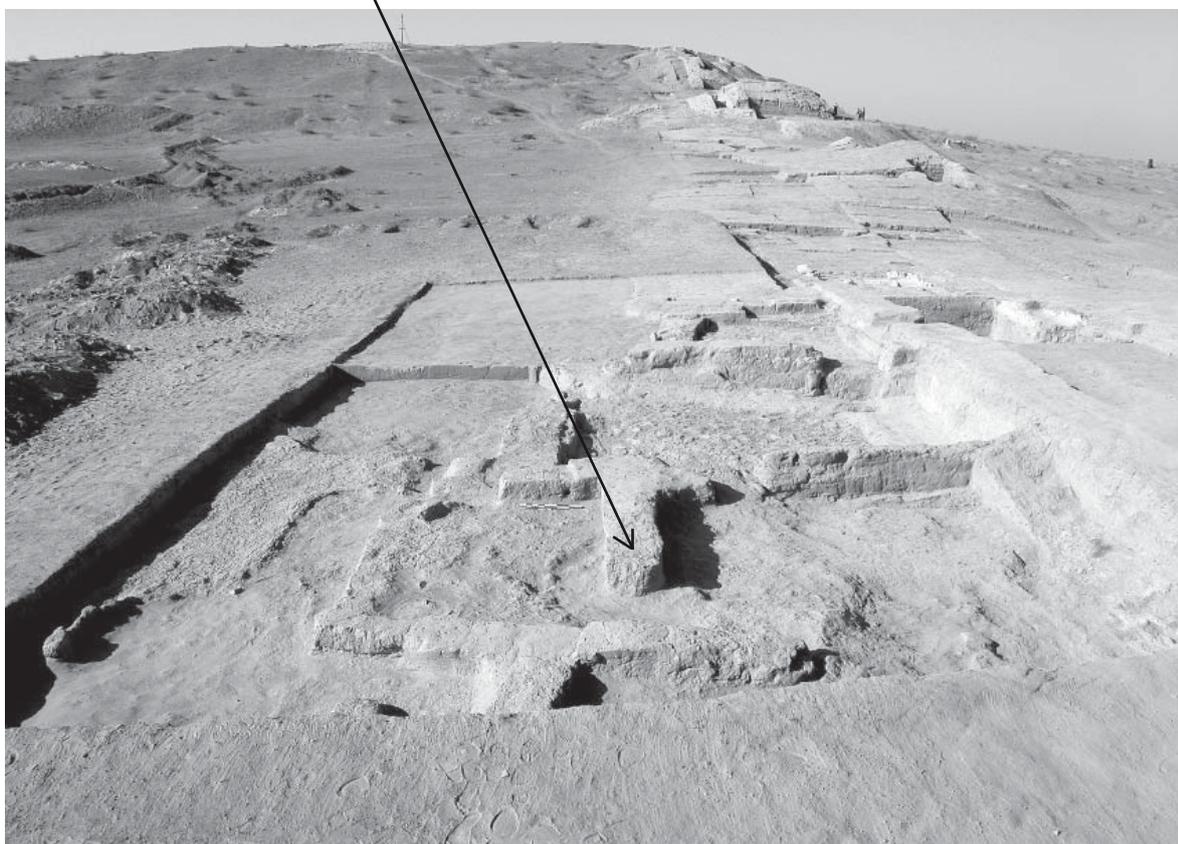
Fig. 23 - Tchingiz Tepe. Le sondage contre la courtine C6-7, occupation civile ou religieuse contre la muraille. Vue vers le nord.

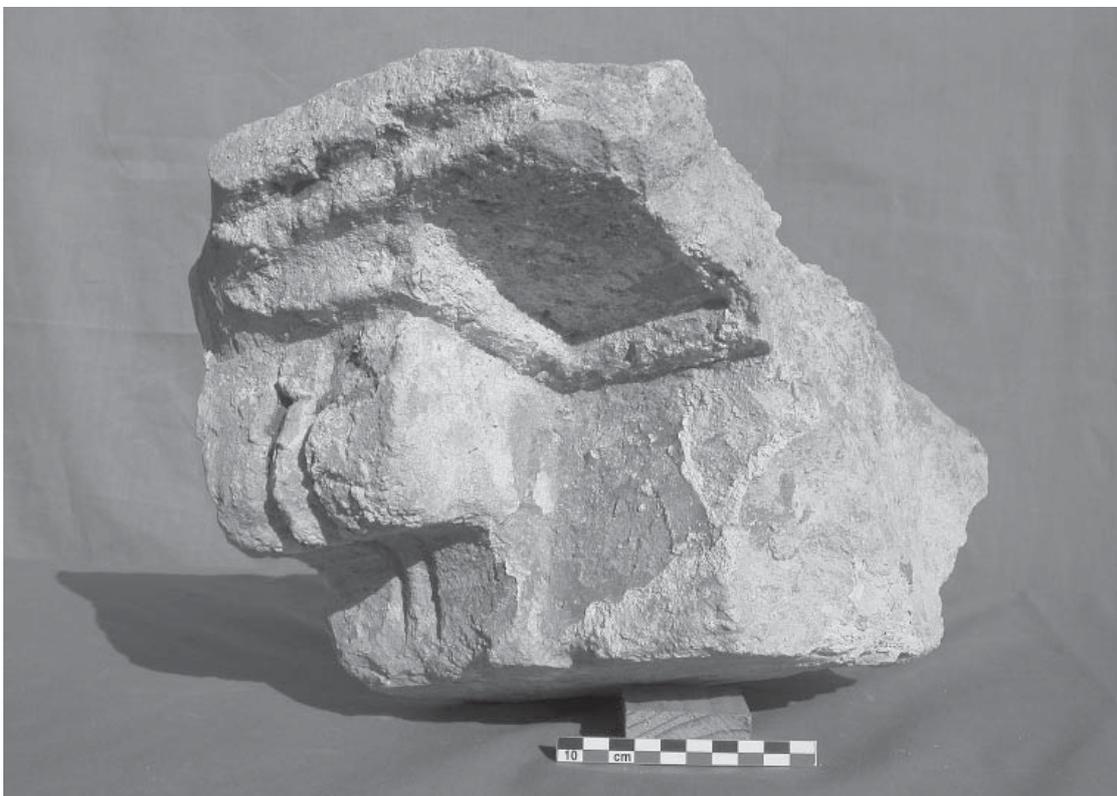
Fig. 25 - Tchingiz Tepe. Élément architectural appartenant à une corniche et trouvé  
dans la pièce A.

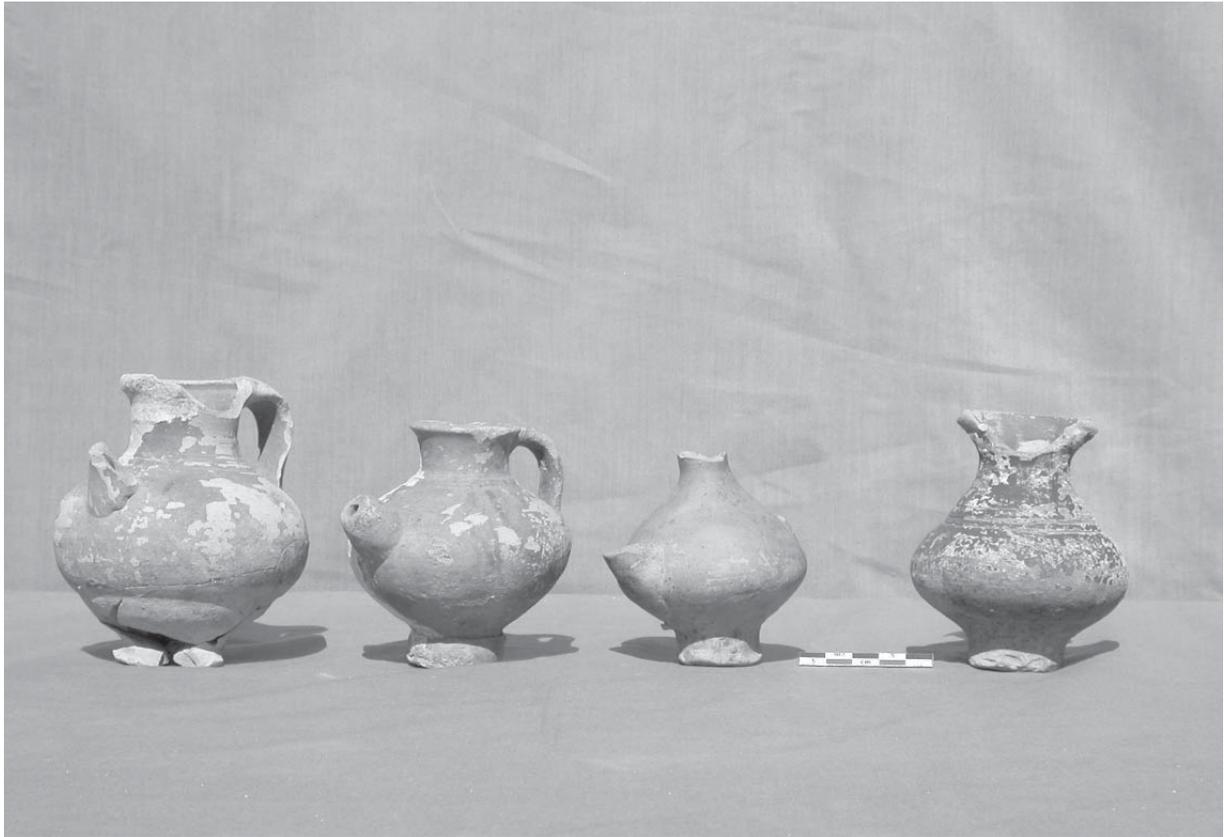
Fig. 26 - Tchingiz Tepe. Petites cruches à col large et goulot très étroit, recouverts par un engobe rouge-orangé.

- Fig. 25 Tchingiz Tepe. Élément architectural appartenant à une corniche et trouvé dans la pièce A.
- Fig. 26 Tchingiz Tepe. Petites cruches à col large et goulot très étroit, recouverts par un engobe rouge-orangé.

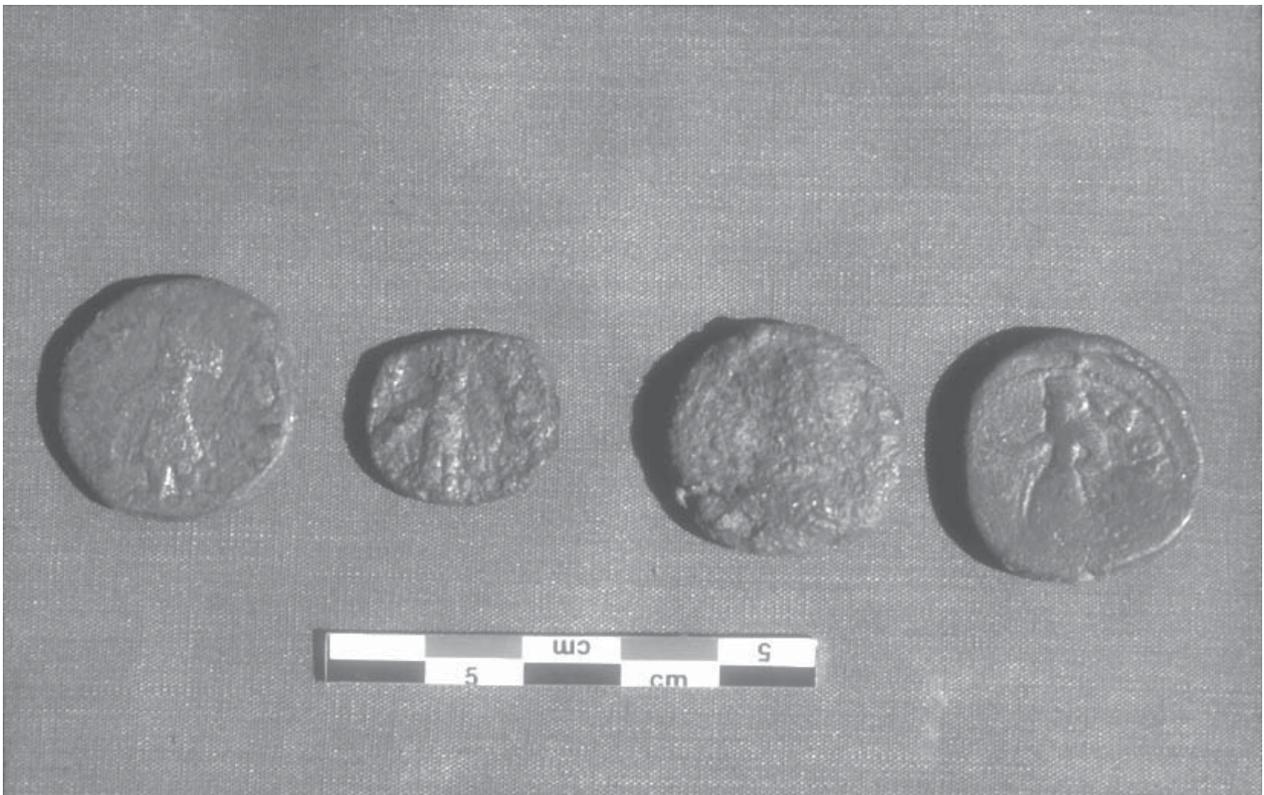
Fig. 27 - Tchingiz Tepe. Monnaies de Kanichka I, Kanichka II, Soter Megas (?), Kanichka I

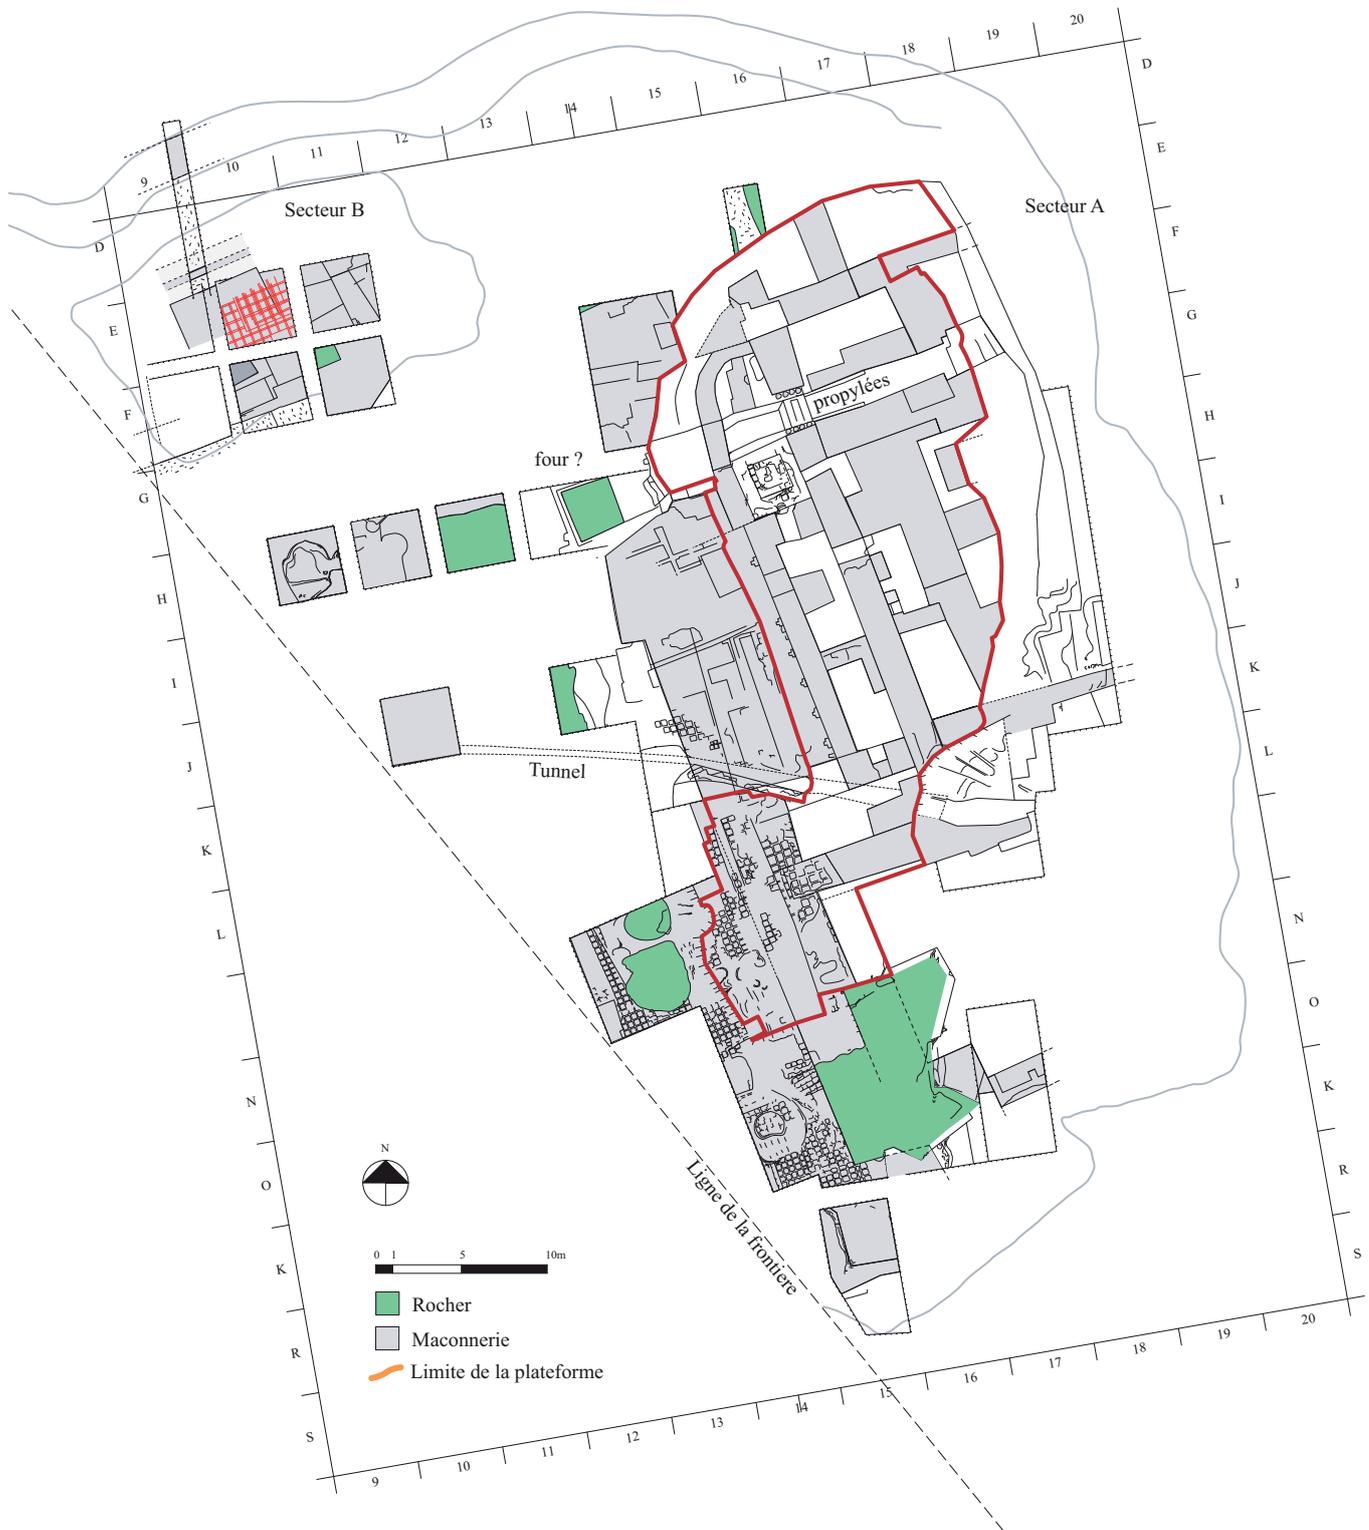
Fig. 28 - Temple : Plan général en fin de campagne 2003. Relevé S. Appert.

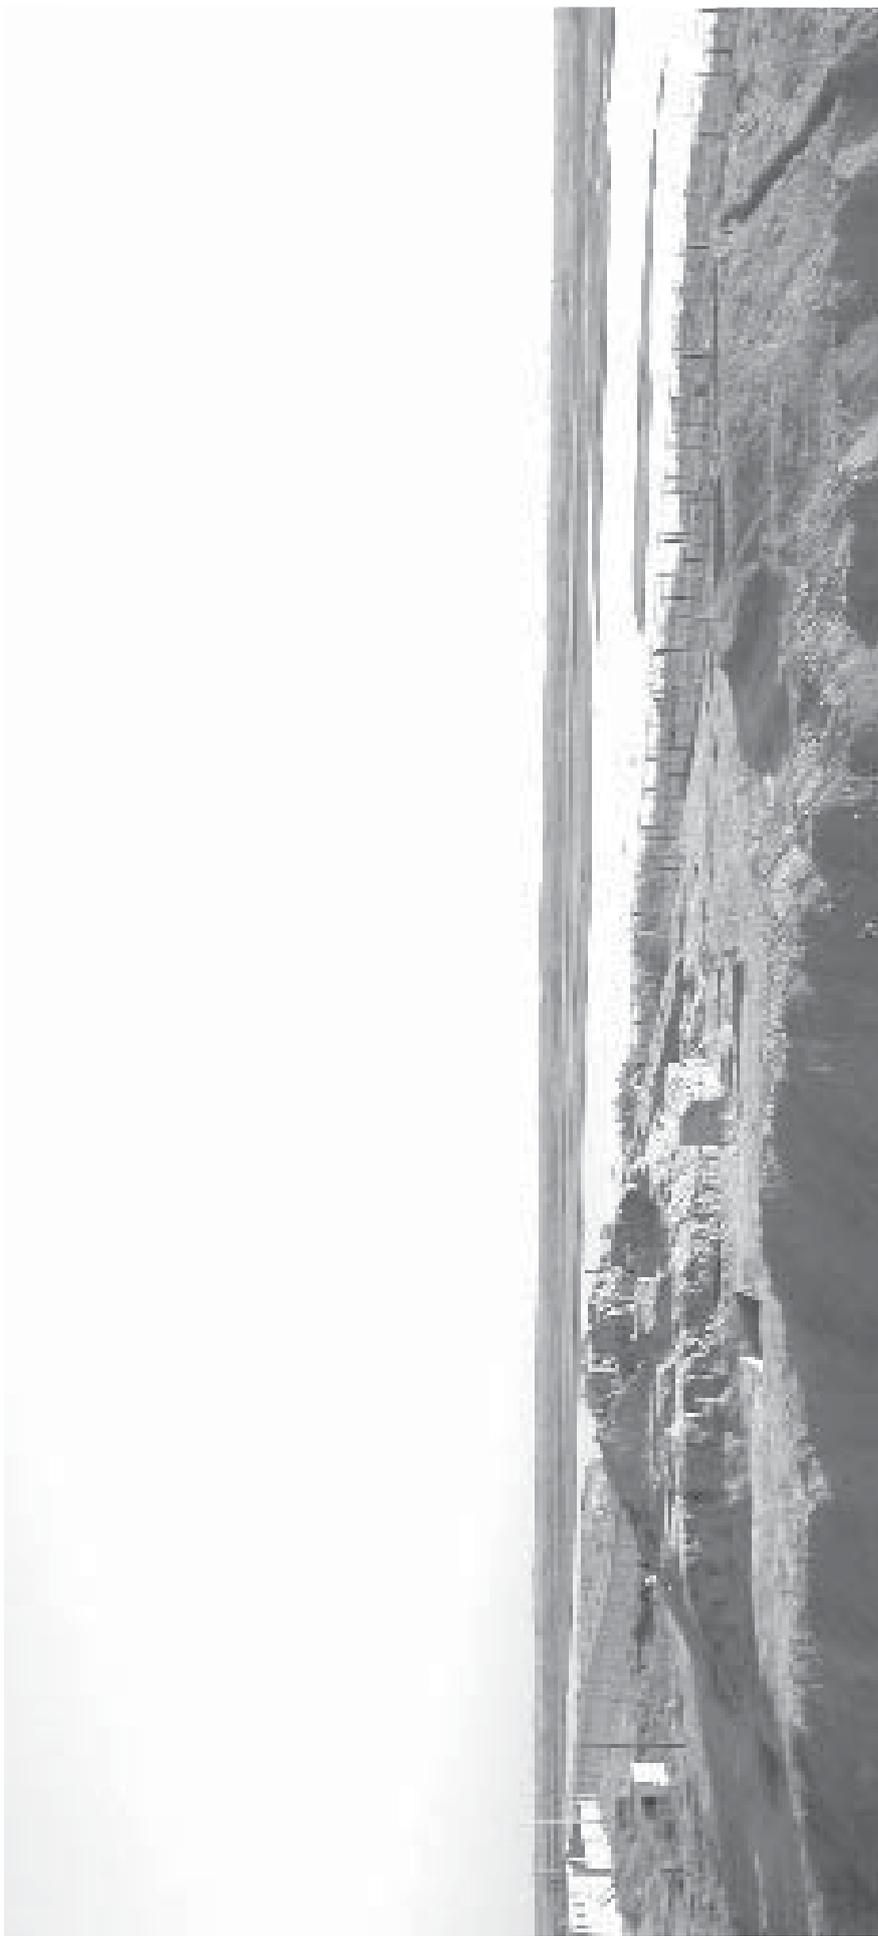
Fig. 30 - Temple : Vue générale vers le sud. A gauche le secteur A, à droite le secteur B
