## Mission archéologique franco-ouzbègue de Bactriane septentrionale: Rapport 11 (2003).

## *M. A. F. OUZ DE BACTRIANE*

*Mission archéologique franco-ouzbèque  
de Bactriane septentrionale*

## **BILAN DE LA CAMPAGNE 2003**

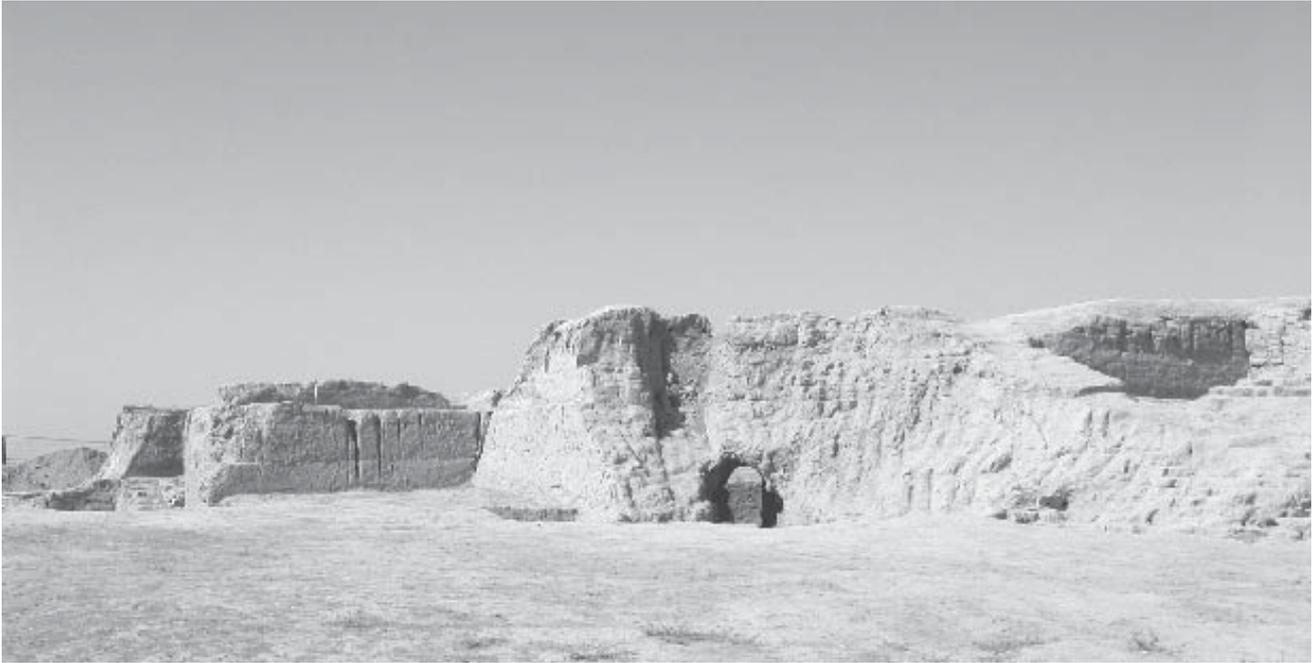
Fig. 31 - Temple. Les seuls vestiges de façade du 3ème état et le tunnel. Vue vers l'ouest.

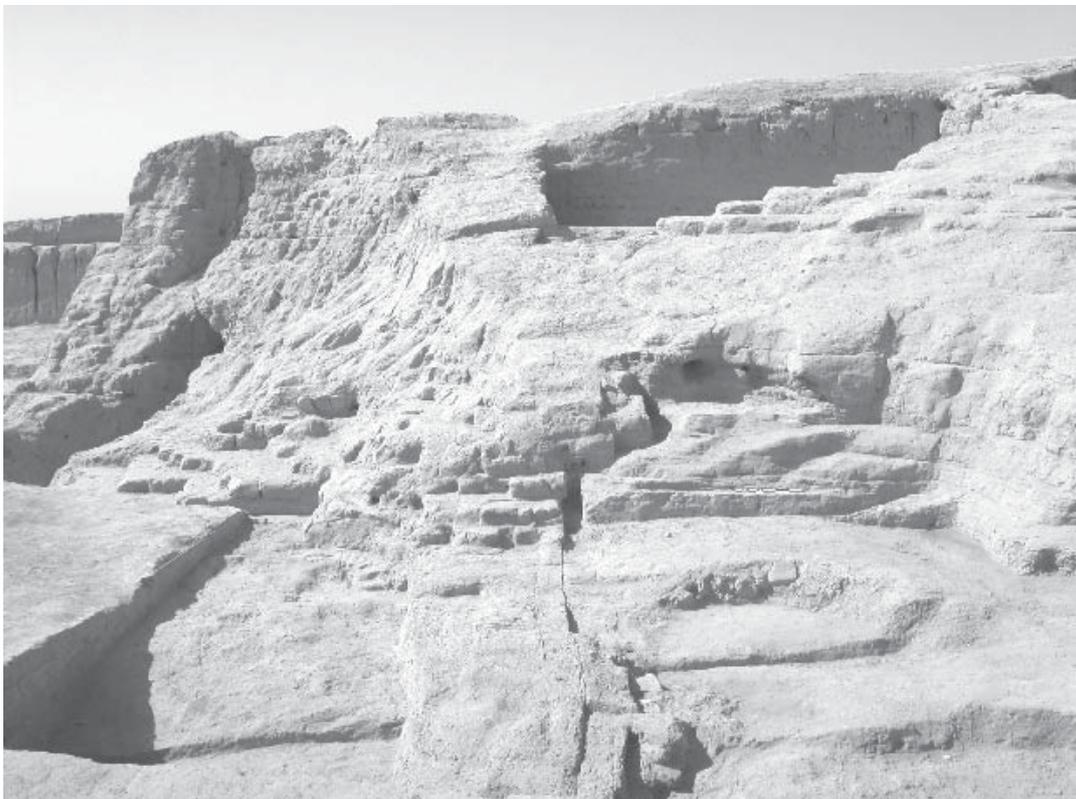
Fig. 32 - Temple. Au premier plan, maçonneries antérieures à l'établissement de la plateforme (dont le sommet correspond au sol de la pièce qu'on aperçoit en haut). Vue vers l'ouest.

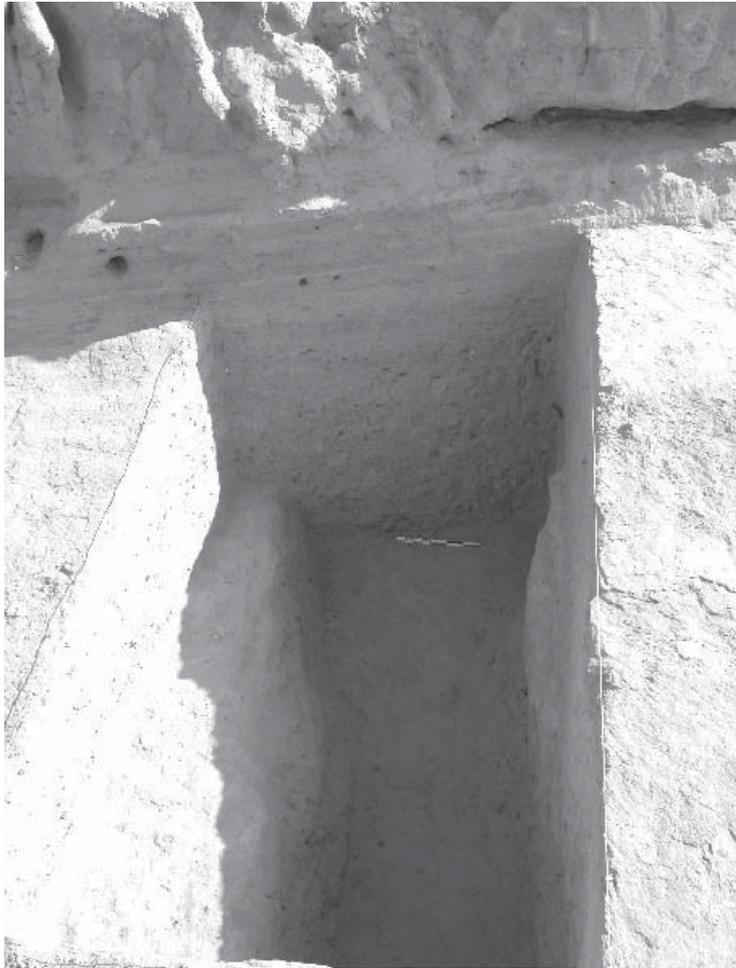
Fig. 33 - Temple. Sondage nord dans les remblais de roche concassée. Vue vers le sud.

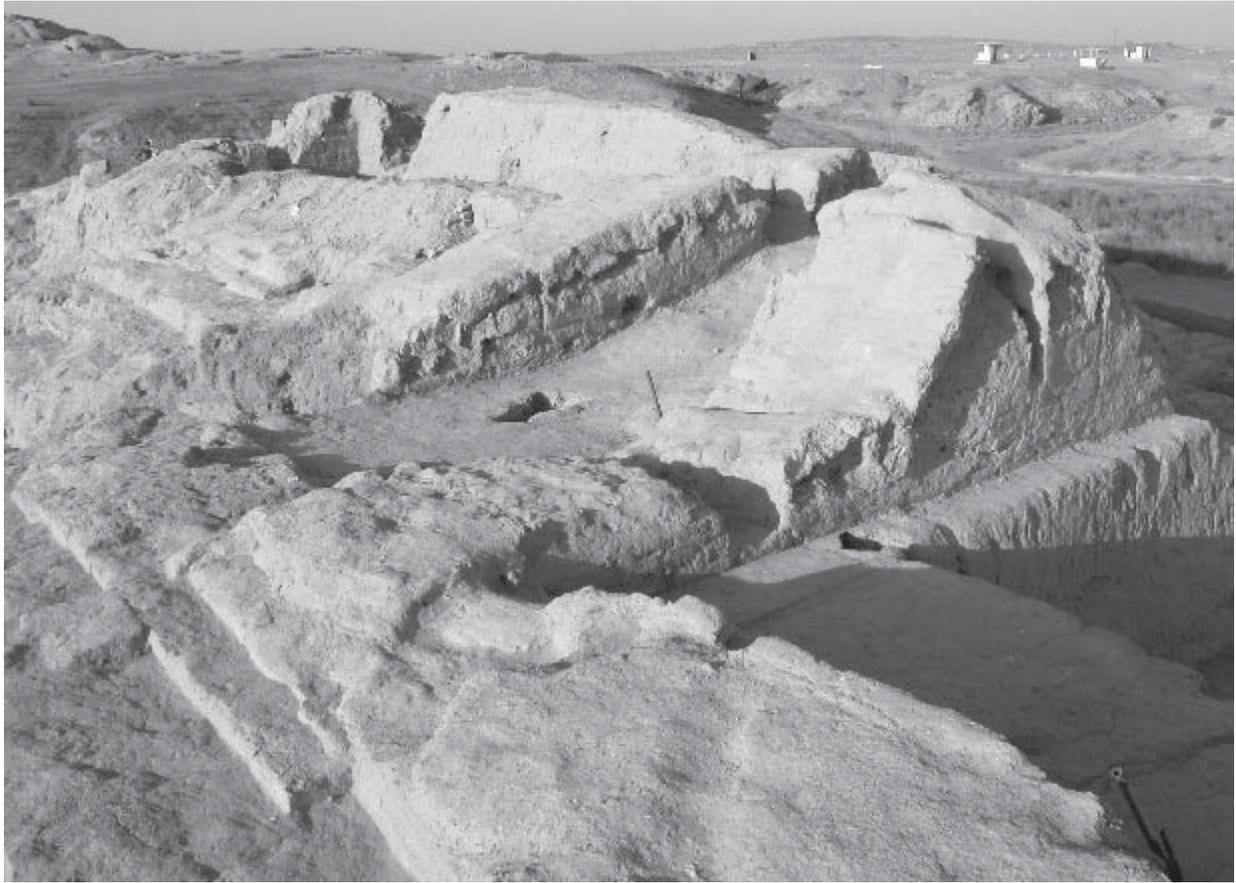
Fig. 35 - Temple. Maçonneries sur la plateforme sud. Vue vers le nord-est

- Fig. 35 Temple. Maçonneries sur la plateforme sud. Vue vers le nord-est
- Fig. 36 Temple. Les propylées (dernier état) et les restes de l'escalier monumental encadrés par deux trous de soldats. Vue vers l'ouest.

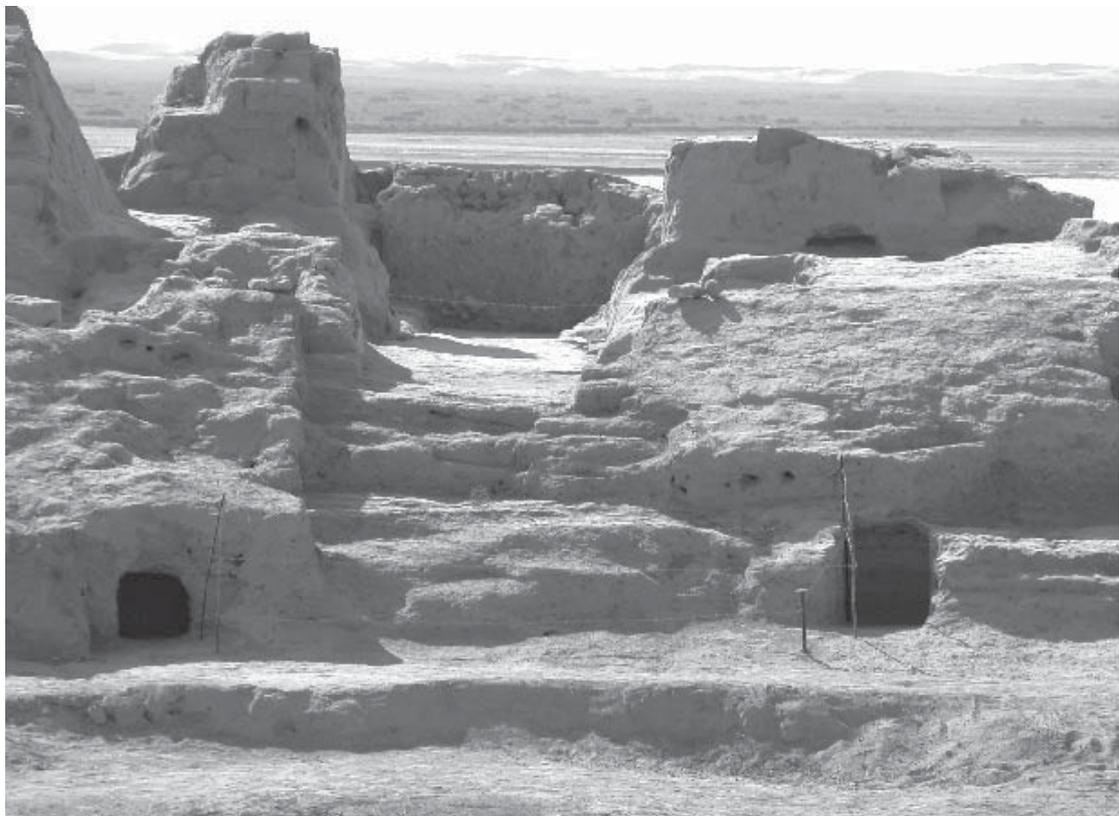
Fig. 36 - Temple. Les propylées (dernier état) et les restes de l'escalier monumental encadrés par deux trous de soldats. Vue vers l'ouest.

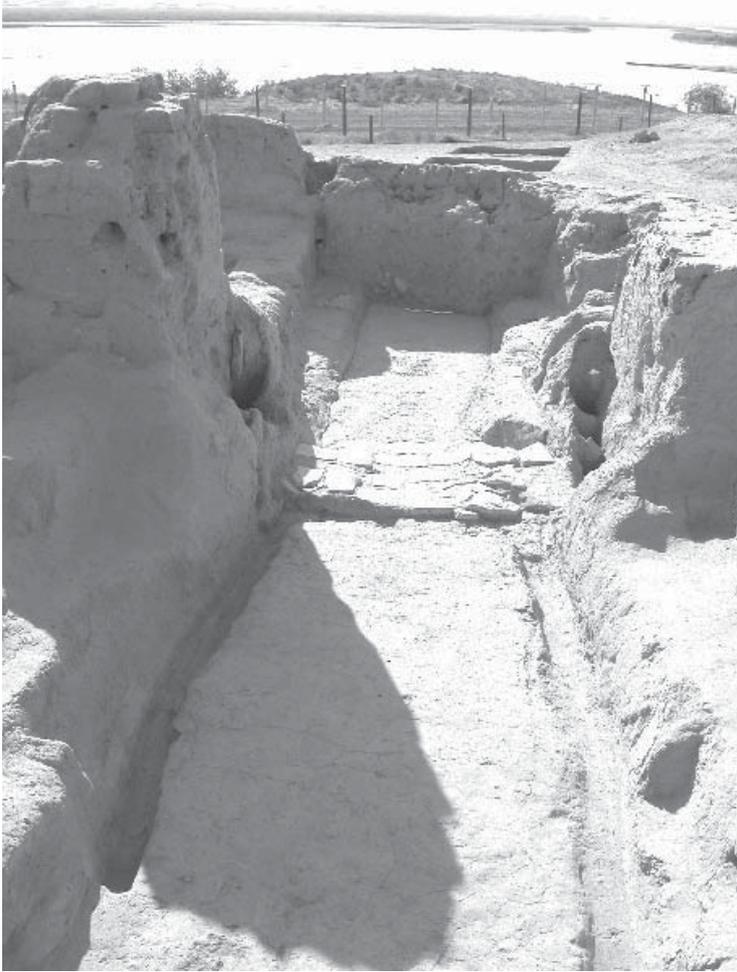
Fig. 37 - Temple. Les propylées et la porte. Noter l'usure de l'escalier. Vue vers l'ouest.

Cette année, l'espace entre les deux piédroits a été fouillé pour dégager le seuil. Un escalier de trois marches de faible hauteur, en pierres calcaires de remploi polies par le passage, est apparu (**Fig. 36 à 39**). En revanche la pierre de seuil a disparu, laissant une empreinte très nette. Celle-ci reposait sur des briques crues de grandes dimensions, qui amènent à penser que ce seuil mis au jour n'était pas le premier état d'utilisation des propylées. Par ailleurs, cette pierre de seuil a probablement été arrachée récemment car son empreinte est encore très fraîche et n'a absolument pas été érodée par la circulation dans le passage. On peut émettre l'hypothèse que le bloc de calcaire trouvé à proximité et apparemment déposé là lors de la fouille d'Albaum provient de ce seuil.

- Fig. 37 Temple. Les propylées et la porte. Noter l'usure de l'escalier. Vue vers l'ouest.
- Fig. 38 Temple. La porte et la partie occidentale des propylées encadrés de deux banquettes et de deux salles à foyer. Vue d'en haut.

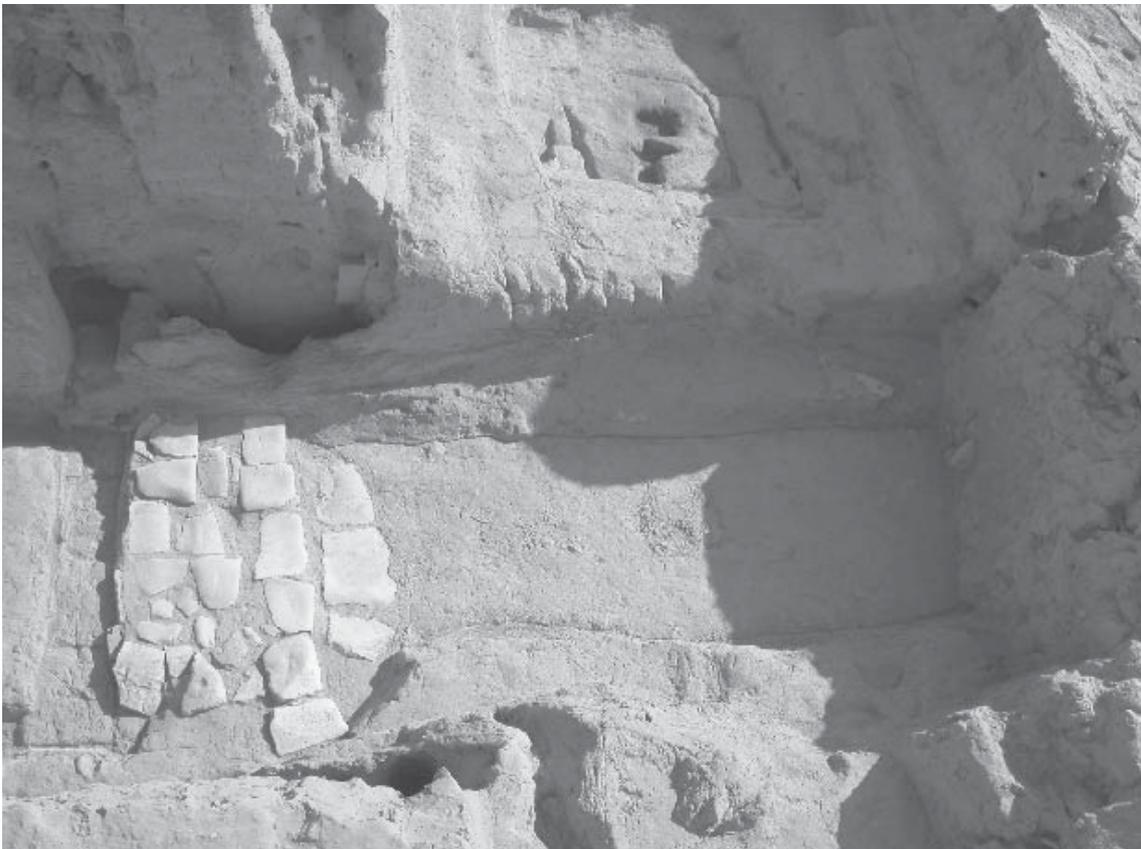
Fig. 38 - Temple. La porte et la partie occidentale des propylées encadrés de deux banquettes et deux salles à foyer. Vue d'en haut.

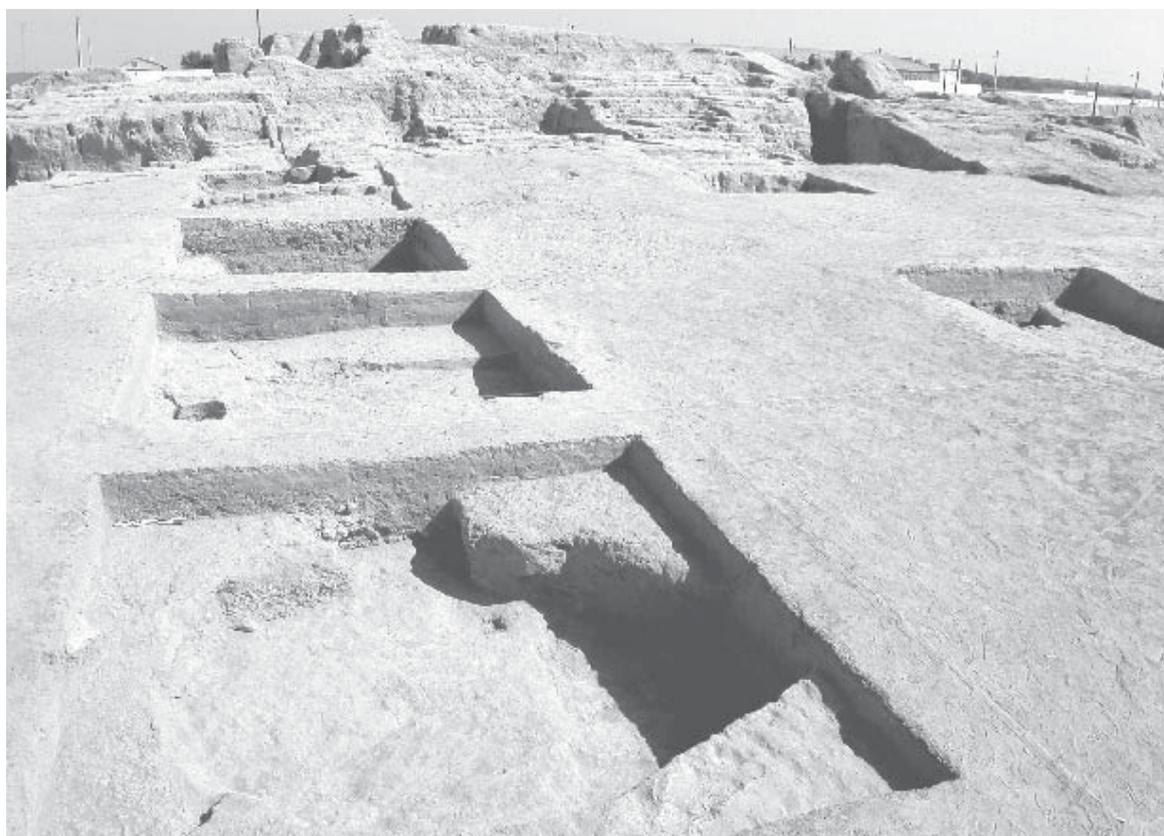
Fig. 40 - Temple. Sondages exploratoires à l'ouest du bâtiment, dans l'axe des propylées. Au premier plan, fosse de batterie. Vue vers l'est

Pour élargir notre vision du monument à partir des propylées, qui représentent très certainement l'axe central du bâtiment et établir le lien entre les secteurs A et B, une série de quatre sondages a été ouverte à l'ouest de la plateforme de la paroi conservée de la plateforme jusqu'à la limite de fouille définie par la ligne des barbelés de la frontière. Ces sondages, numérotés d'ouest en est de H 10 à H 13-14, ont fourni des informations diverses (**Fig. 40 à 42**).

- Fig. 39 Temple. La salle P2 au sud des propylées avec ses deux foyers centraux. Vue vers l'ouest.
- Fig. 40 Temple. Sondages exploratoires à l'ouest du bâtiment, dans l'axe des propylées. Au premier plan, fosse de batterie. Vue vers l'est.

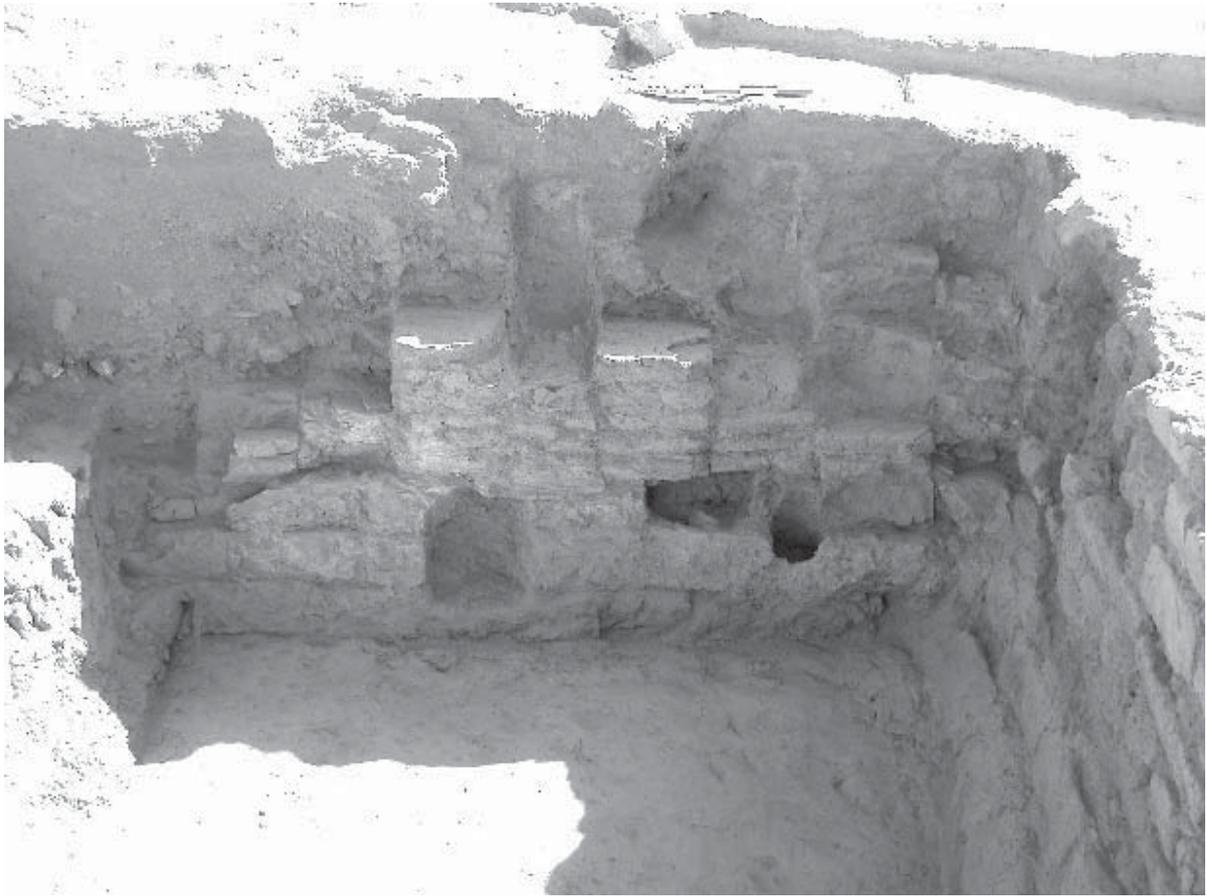
Fig. 41 - Temple. Le four, paroi sud. Vers le sud.

- Fig. 41 Temple. Le four, paroi sud. Vers le sud.
- Fig. 42 Temple. Paroi nord-ouest de la plate forme du secteur A. Au centre haut les propylées encore remplis de décombres. Au centre bas, la paroi orientale du four. Vue vers l'est.

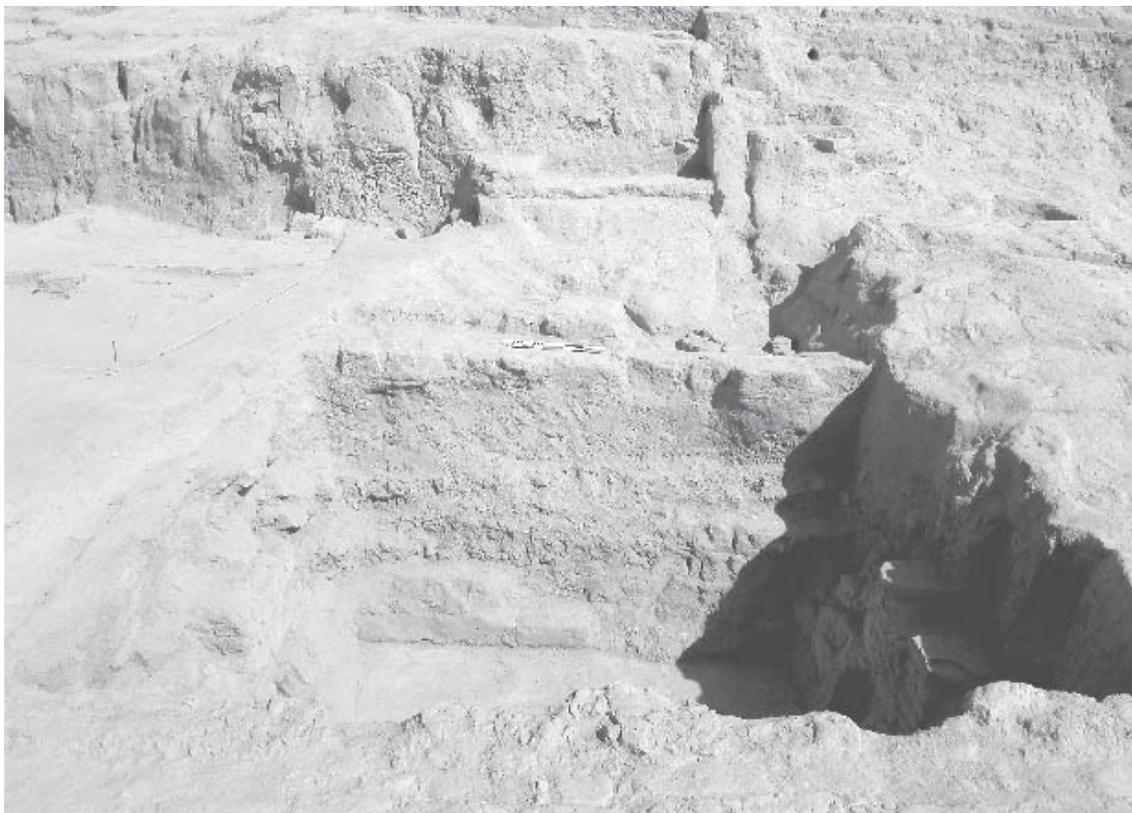
Fig. 42 - Temple. Coupe nord ouest du secteur A sous le niveau de la plateforme. Au centre haut les propylées encore remplis de décombres. Au centre bas, la paroi orientale du four. Vue vers l'est.

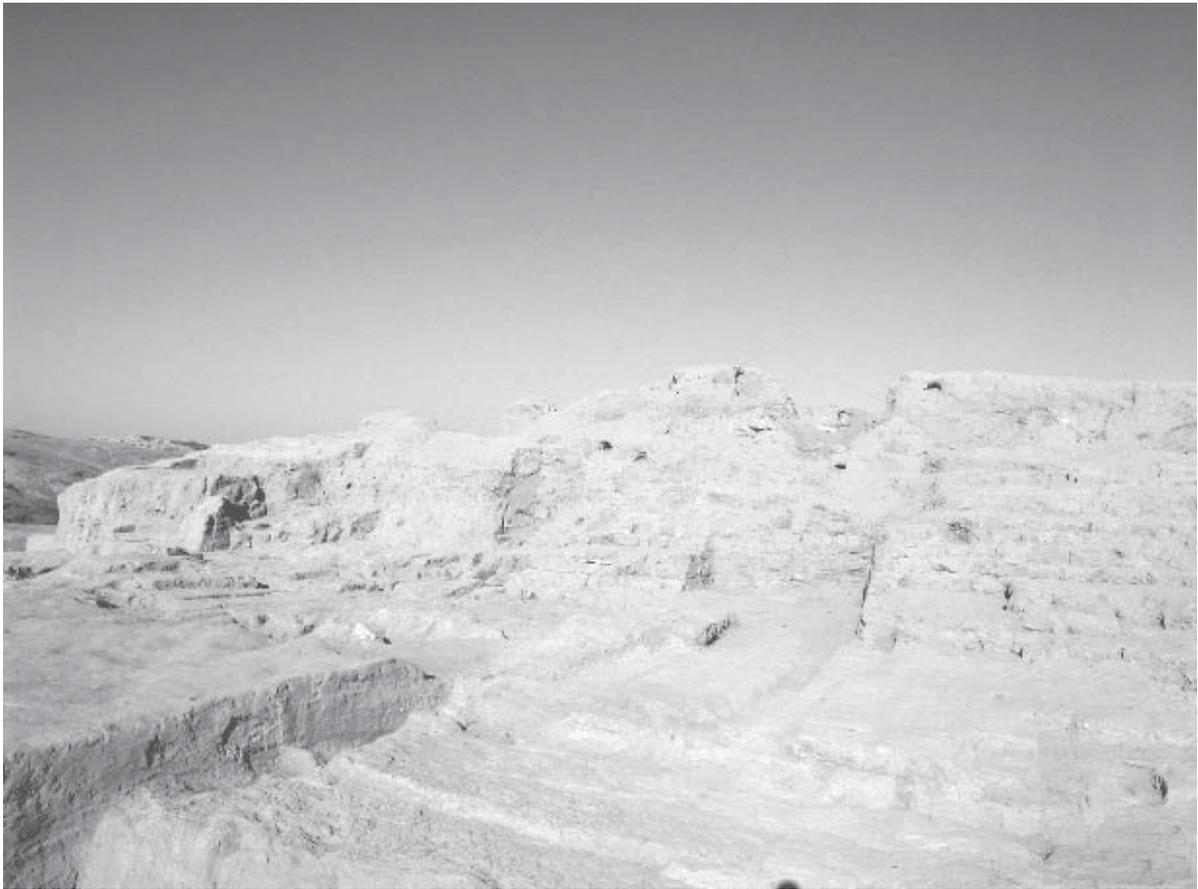
Fig. 43 - Temple. Vue générale du secteur A en fin de fouille. Vue vers le nord-est.

- immédiatement au nord de cette surface, s'étend une zone comportant une grande fosse (non vidée) et les vestiges d'une maçonnerie massive visiblement détruite par des engins mécaniques. Le nettoyage a fait apparaître une série de poutres de section carrée, noyées dans l'appareil de briques crues et recouvertes d'un enduit. Ces poutres sont disposées selon un système orthogonal très bien organisé et constituent visiblement les éléments d'une construction à armature de bois ou entièrement en bois d'une certaine importance et dont le sol se trouverait au niveau du sol le plus ancien des propylées (**Fig. 43 à 45**).

- Fig. 43 Temple. Vue générale du secteur A en fin de fouille. Vue vers le nord-est.
- Fig. 44 Temple. Secteur A ouest : les poutres de la construction en bois (à gauche) et le magasin de munitions (à droite). Vue vers le sud-est.

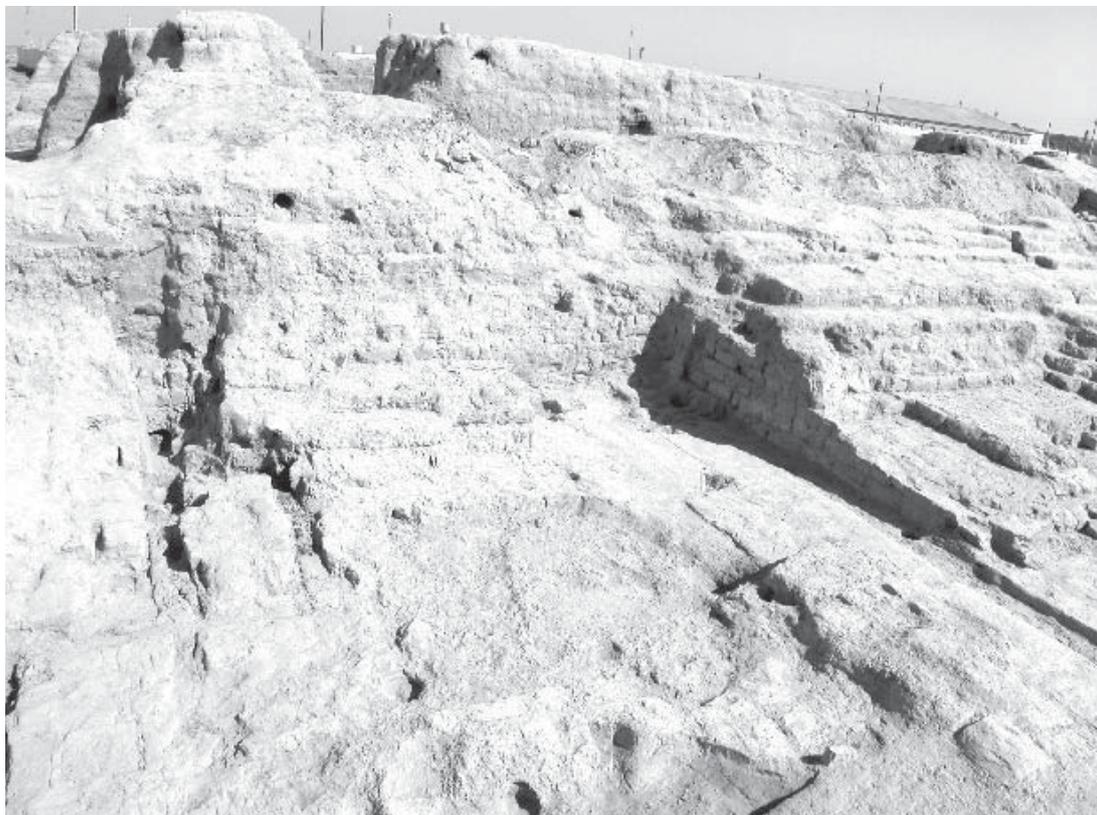
Fig. 44 - Temple. Secteur A ouest : les poutres de la construction en bois (à gauche) et le magasin de munitions (à droite). Vue vers le sud-est.

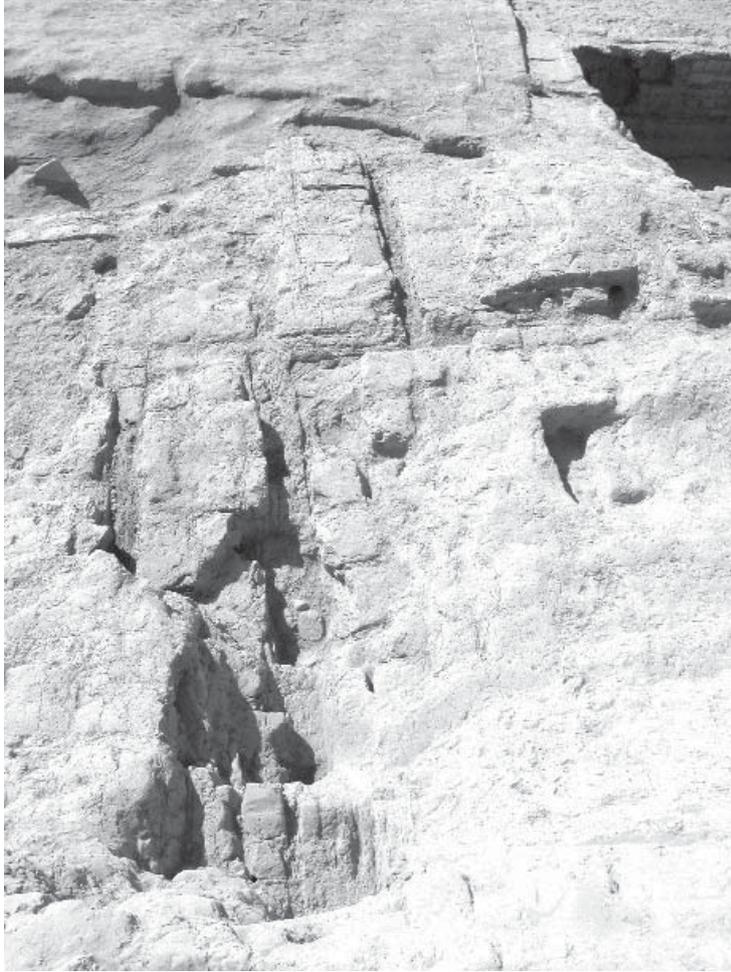
Fig. 45 - Temple. Secteur A ouest. Vue des poutres constituant l'armature d'une construction en contrebas du niveau des pilastres. Vue vers l'ouest.

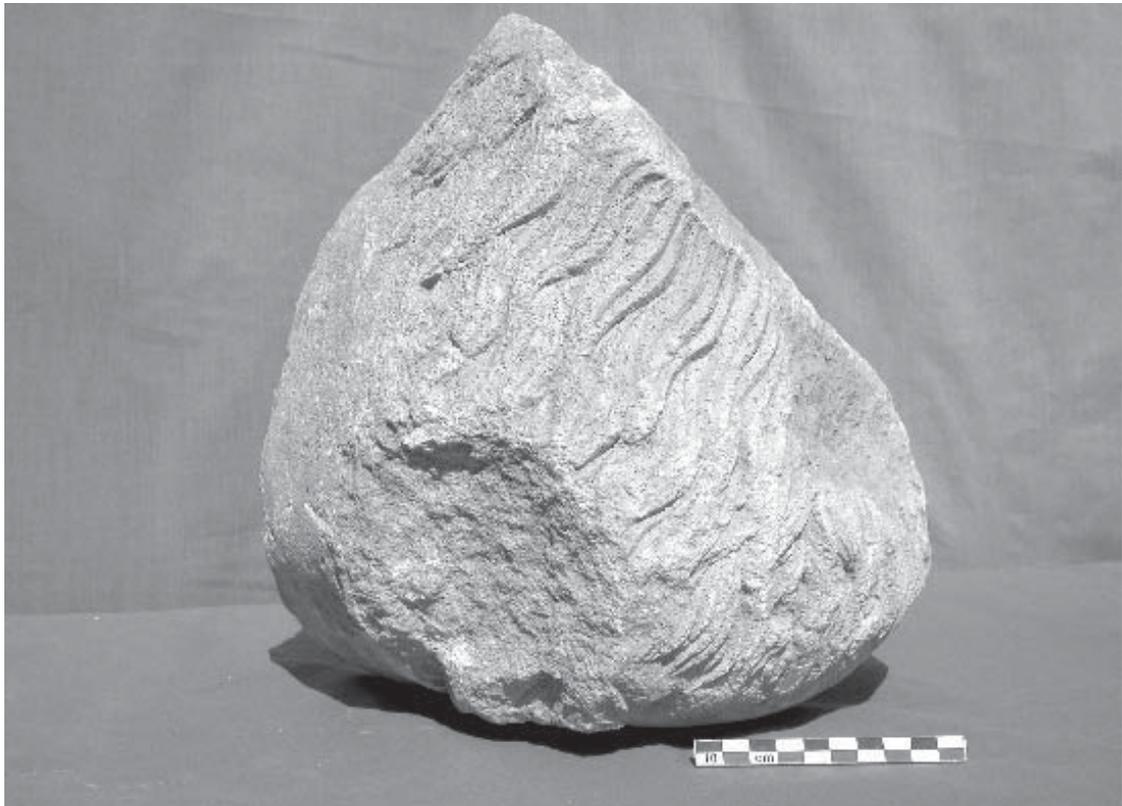
Fig. 46 - Temple. Protomé de lion. Calcaire

De plus, parmi ces fragments, figure un bloc de calcaire sculpté représentant un protomé de lion reconnaissable à sa crinière mais dont, malheureusement, la tête manque. La dimension de ce fragment laisse imaginer que l'œuvre avait la moitié de la taille d'un lion normal (**Fig. 46**). La présence d'une telle sculpture à cet endroit n'est pas anodine et confirme, s'il en était besoin, qu'on a affaire ici, dès l'état le plus ancien connu, à un bâtiment de prestige: palais ou temple.

- Fig. 45 Temple. Secteur A ouest. Vue des poutres constituant l'armature d'une construction en contrebas du niveau des pilastres. Vue vers l'ouest.
- Fig. 46 Temple. Protomé de lion. Calcaire.

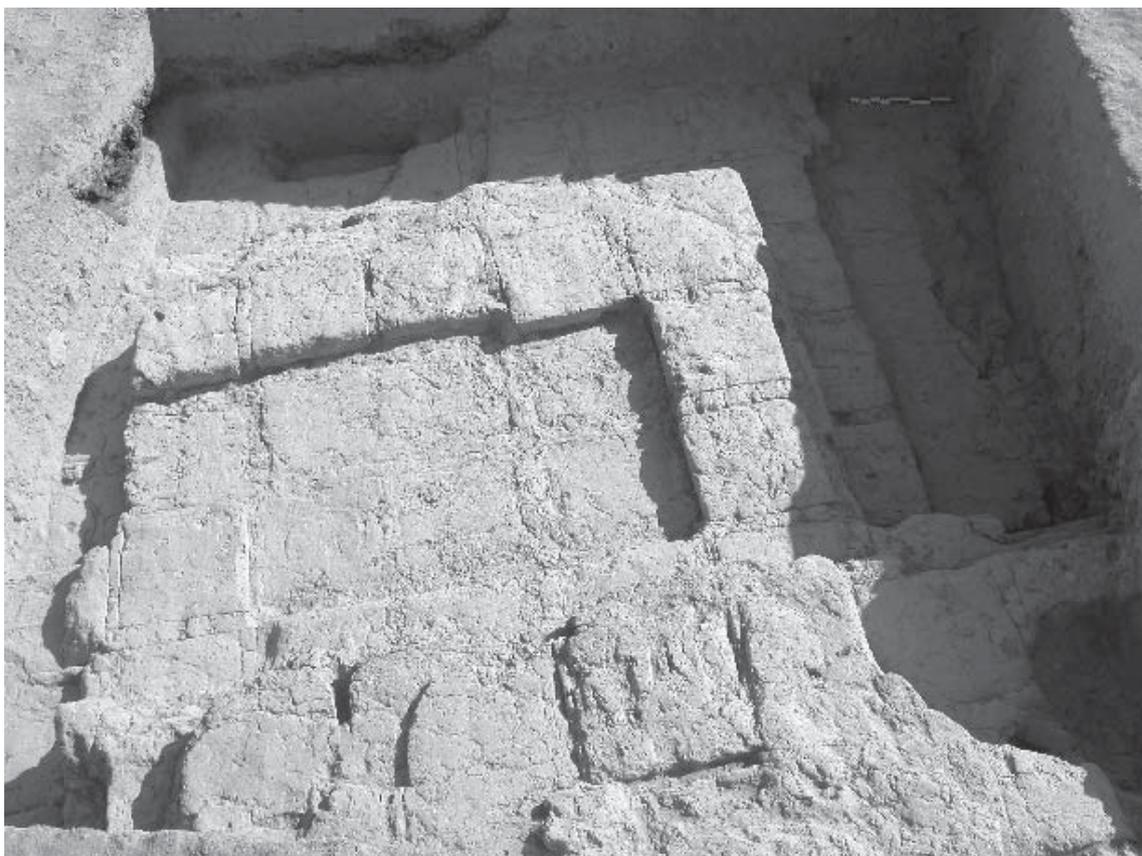
Fig. 47 - Temple. Secteur B. Maçonnerie pillée. Vue d'en haut.

- Fig. 47 Temple. Secteur B. Maçonnerie pillée. Vue d'en haut.
- Fig. 48 Temple. Secteur B. Fosse de batterie à gauche et de pillage à droite. Vue vers le sud.

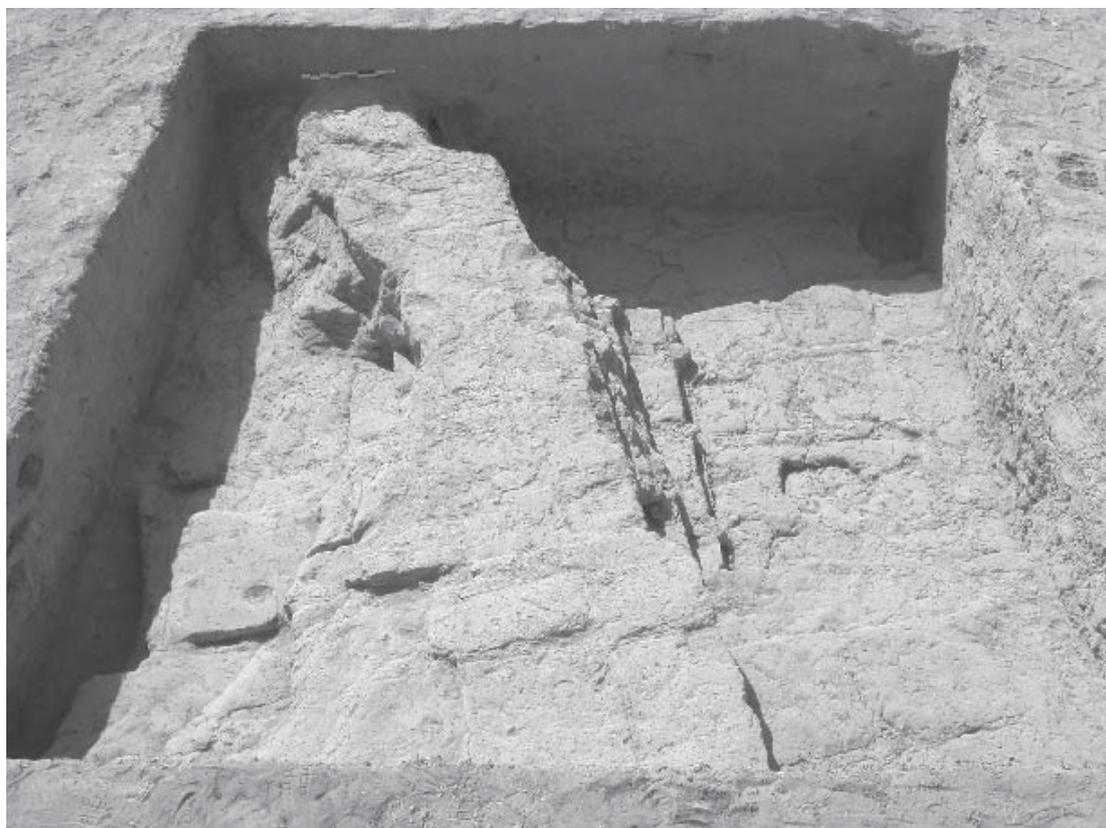
Fig. 48 - Temple. Secteur B. Fosse de batterie à gauche et de pillage à droite. Vue vers le sud.

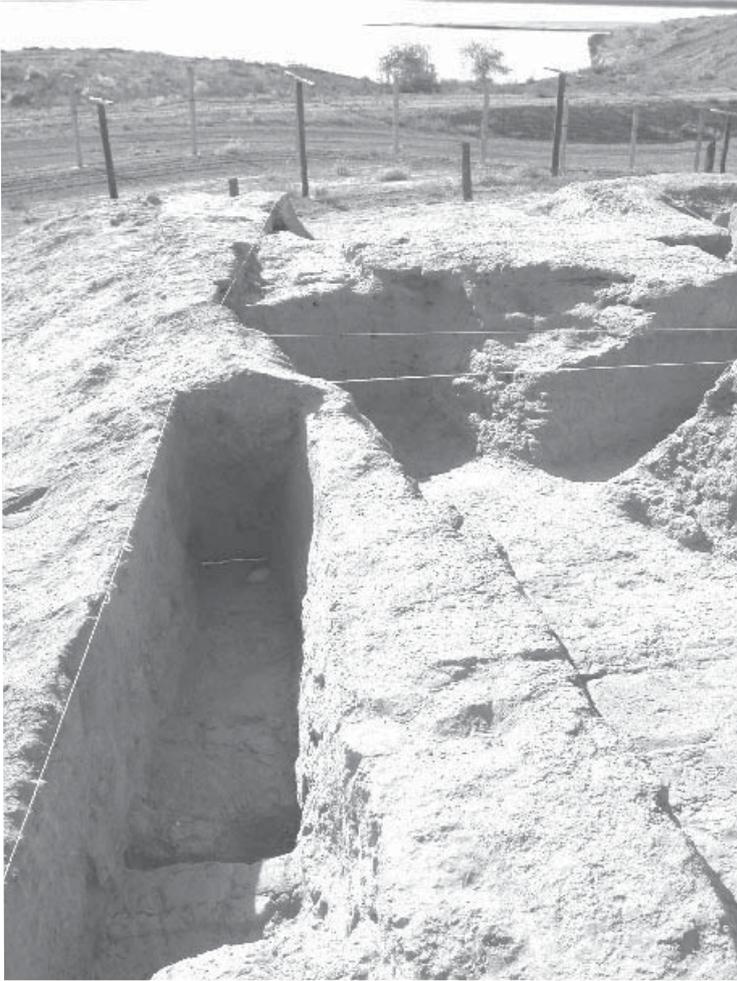
Fig. 49 - Temple, zone B. Limite sud de la plateforme et tranchée dans le remblai de roche concassée. Vue vers l'ouest.

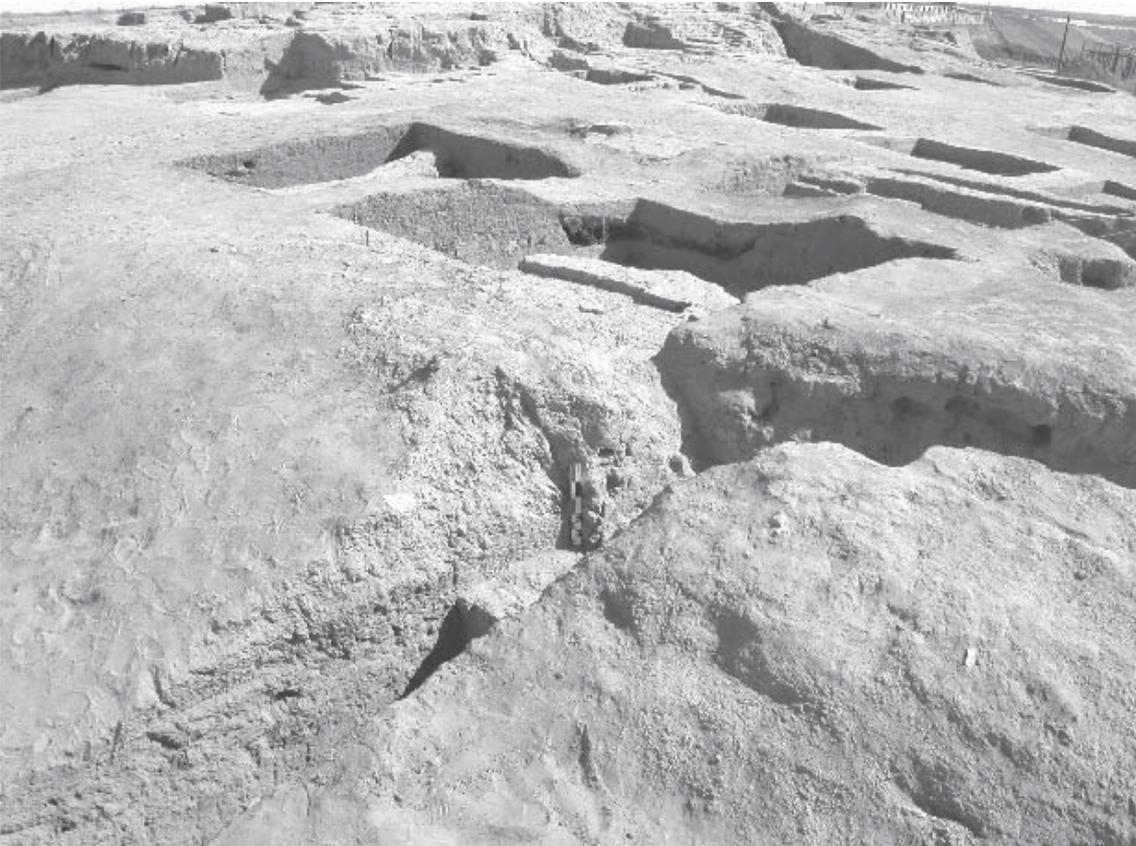
Fig. 50 - Temple, zone B. Limite nord de la plateforme coupée par des tranchées militaires. Au premier plan, série de maçonneries et de remblais (voir coupe Fig. 34).

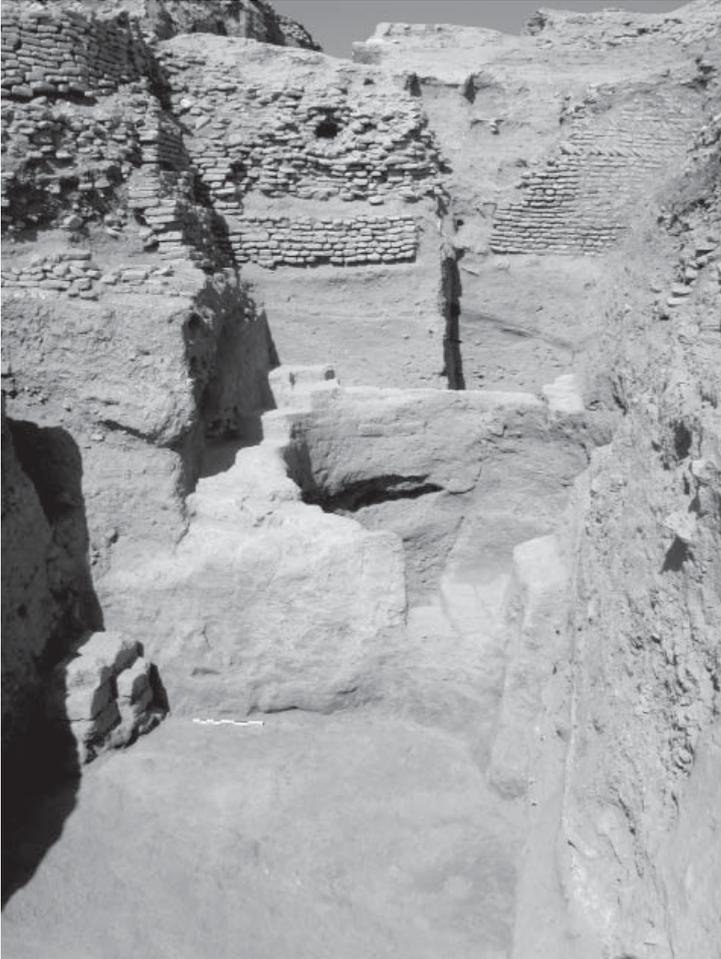
Fig. 5 - Citadelle. Secteur sud. Vue générale des différents niveaux islamiques et antiques. Vue vers le nord.

Lors de la campagne 2002, le sondage ouvert à l'emplacement des murs M12 et M4c avait permis de mettre en évidence des couches d'occupation du début du IIIe siècle de n. è., c'est-à-dire, de la grande époque kouchane, mais sans traces de maçonnerie correspondant à la muraille attendue. Cette année, le travail a donc été consacré à approfondir l'ensemble de la zone entre la muraille de briques cuites M4 qui constitue la limite nord de cette partie du chantier et la tranchée militaire actuelle pour atteindre les états antiques de la fortification (**Fig. 5, 6 et 8**)

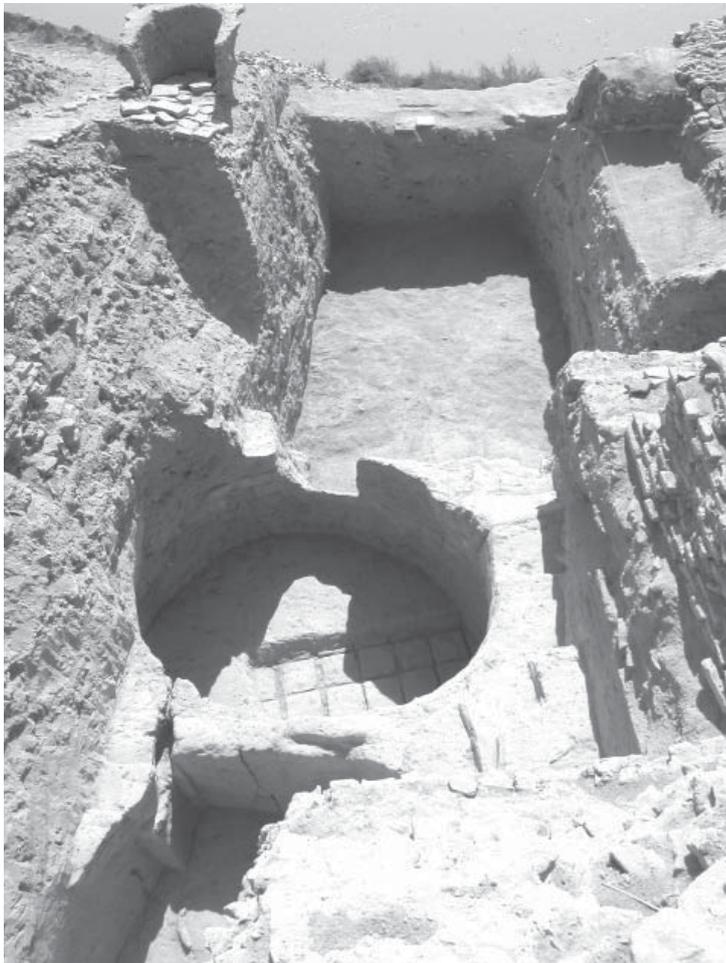
Fig. 6 - Citadelle. Tranchée, secteur sud. Vue en plan en fin de campagne. Vue vers le sud.

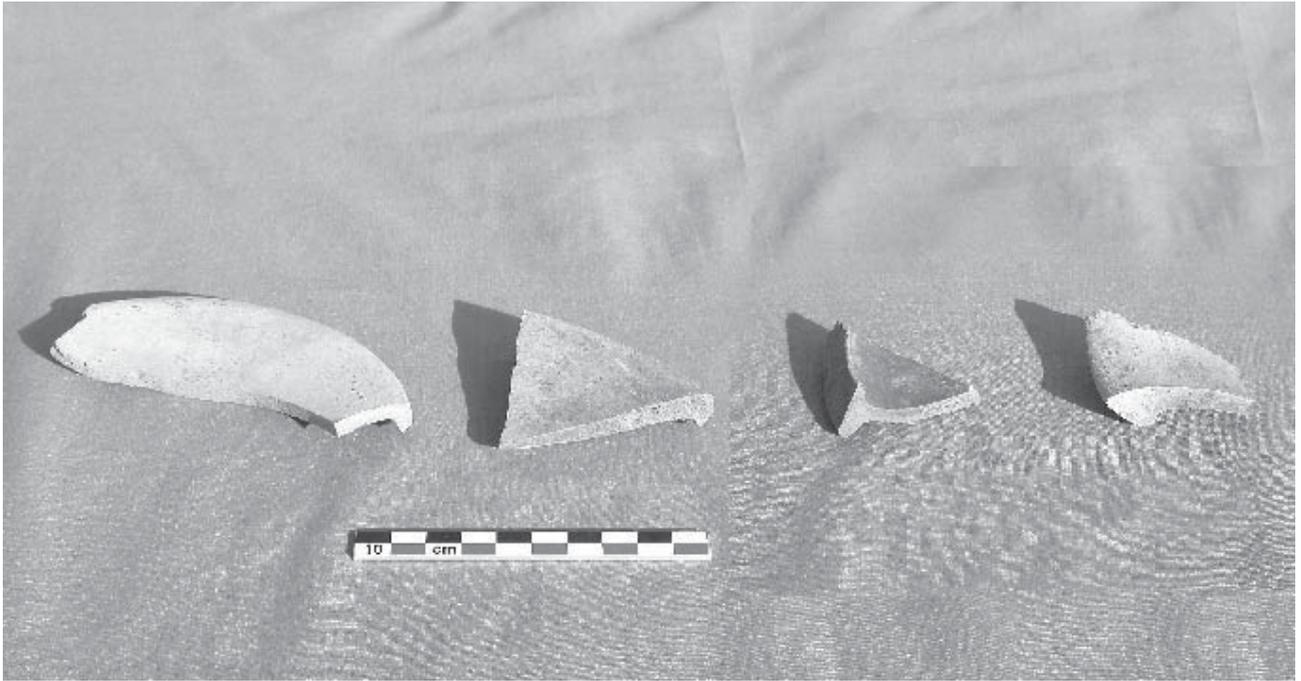
Fig. 8 - Citadelle : Céramique d'époque hellénistique provenant de la grande tranchée.

Le remplissage des pièces et du corridor était fait de couches d'occupation et de matériel détritique riche en tessons de l'époque gréco bactrienne (**Fig. 8**). Puis venaient des niveaux bourrés de matériel de l'époque séleucide. Le niveau de construction était établi sur une couche contenant du matériel de la période pré hellénistique (achéménide ou « bactrienne ») à moins que ce ne soit du tout début de l'occupation grecque, lorsque les potiers n'avaient pas encore adapté leur production au goût des nouveaux maîtres de la région. Cette dernière vaisselle faite essentiellement de formes carénées et de gobelets blanchâtres, repose directement sur la plateforme rocheuse et atteint 70 cm d'épaisseur. Les couches contenant les formes grecques telles que des plats à poisson, des bols à lèvre rentrante, des amphores ou des cratères, dont certaines imitant le vernis noir, leur succèdent immédiatement et atteignent de 1,5 m à 2 m d'épaisseur.

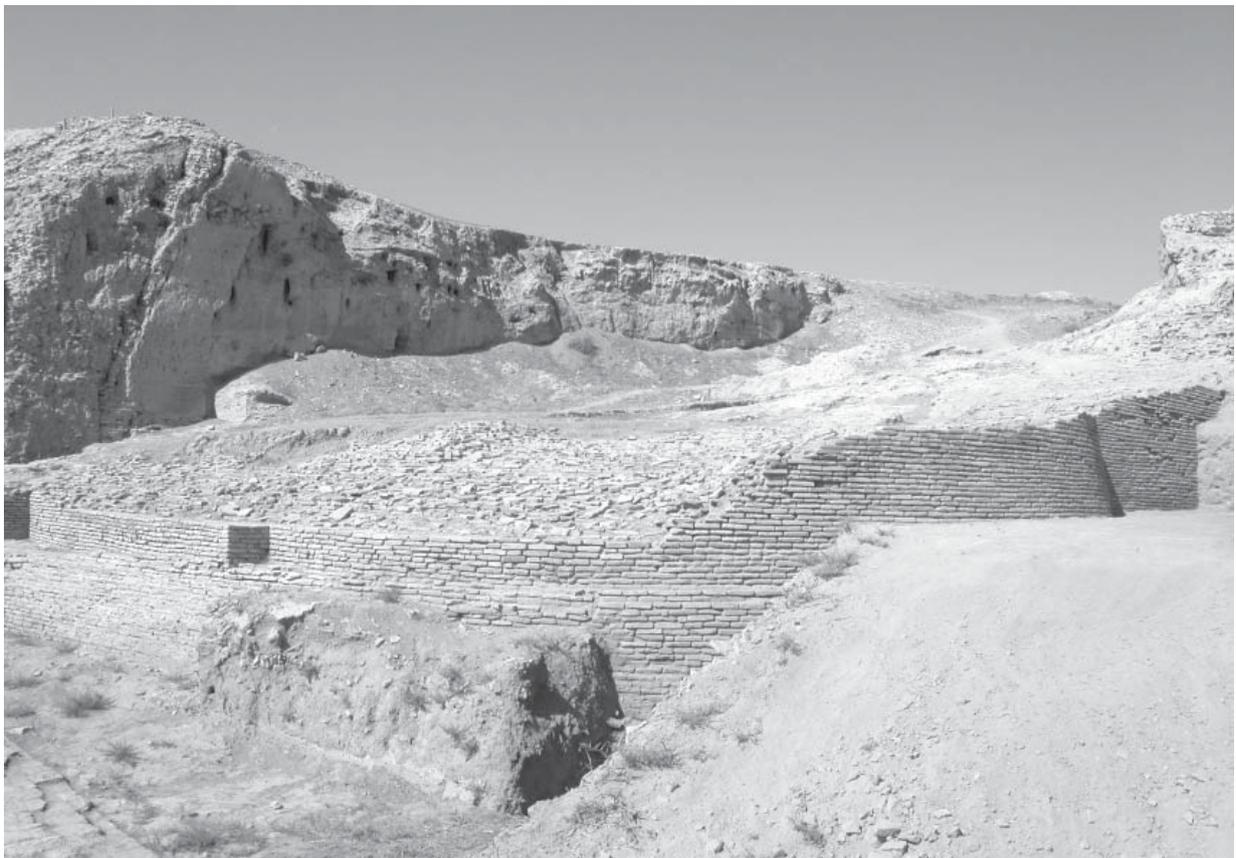
Fig. 9 - Citadelle. Vue générale du secteur sud-est après le dégagement partiel de la muraille à droite. Vue vers le nord-ouest.

Les travaux de la campagne 2003 ont porté sur la tranchée C et, pour une part limitée, sur les fortifications de l'angle sud-est dont la façade a été un peu plus dégagée à l'est et dont le sommet conservé a été partiellement consolidé<sup>4</sup>. (**Fig. 9**)
