## Mission archéologique franco-ouzbègue de Bactriane septentrionale: Rapport 11 (2003).

## *M. A. F. OUZ DE BACTRIANE*

*Mission archéologique franco-ouzbèque  
de Bactriane septentrionale*

## **BILAN DE LA CAMPAGNE 2003**

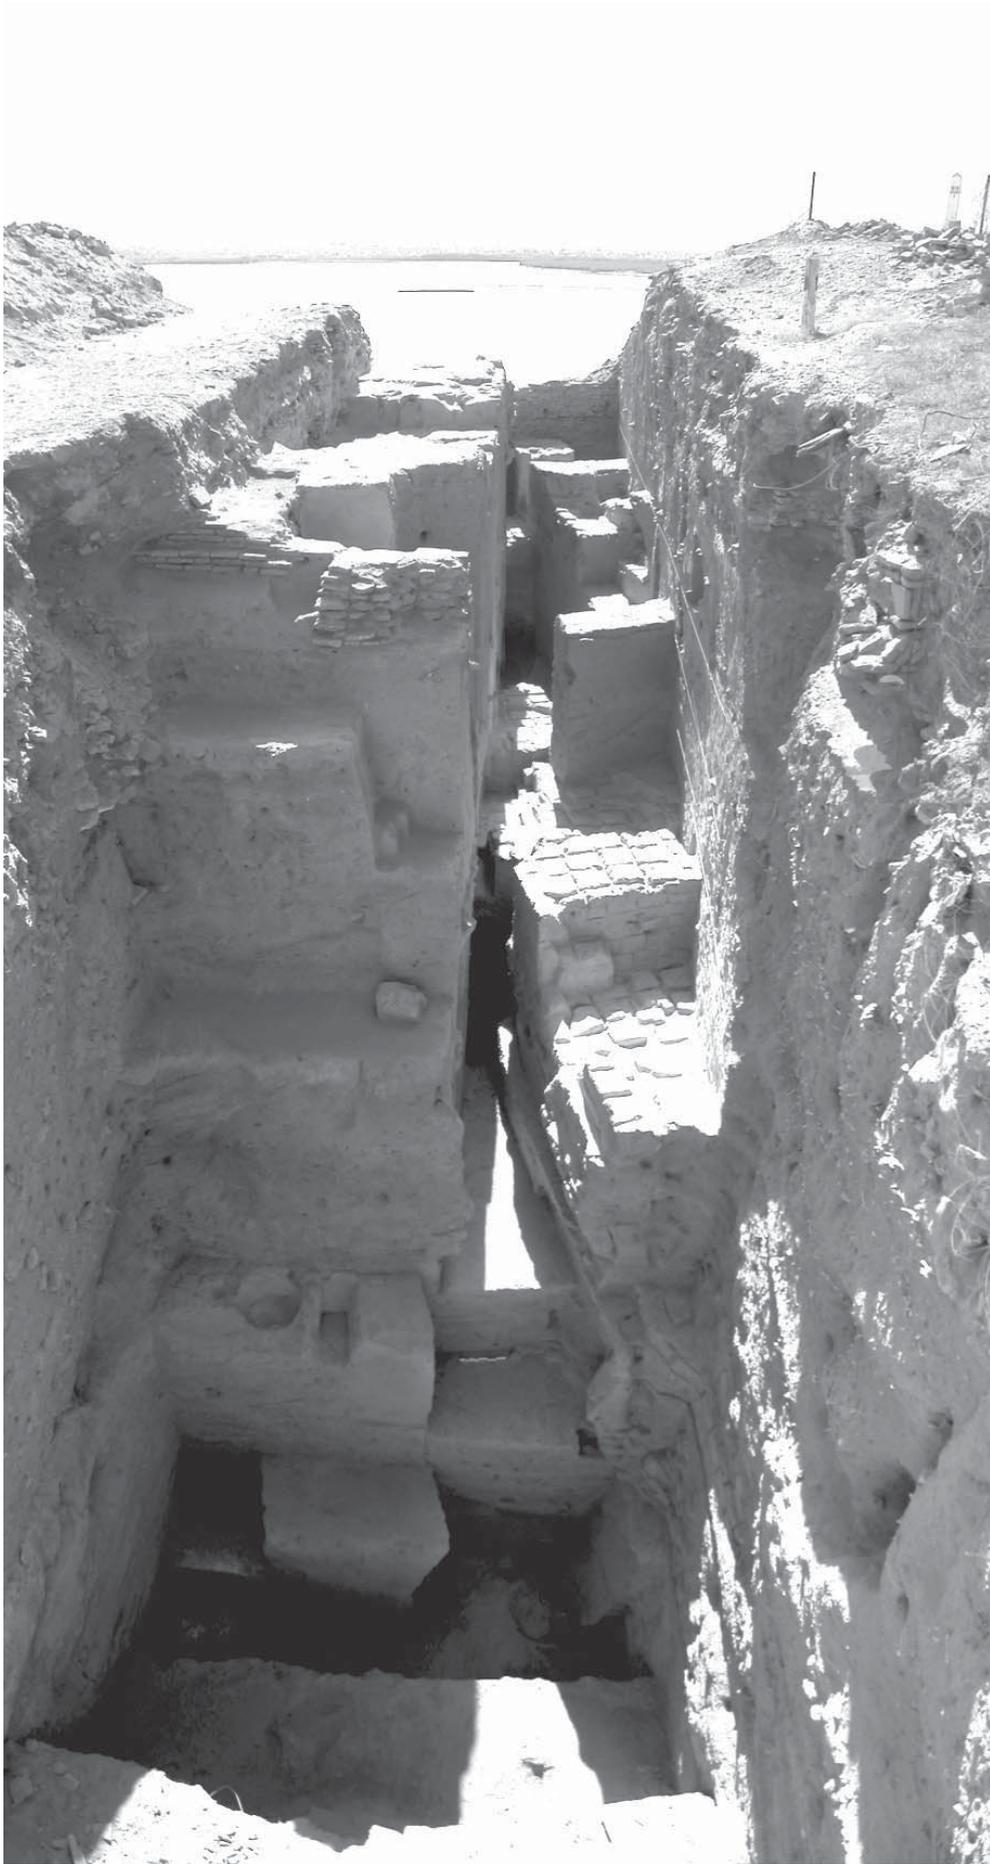
Fig. 7 - Citadelle. Secteur nord. Vue générale de la tranchée. Au premier plan le rocher a -14m de la surface. A l'arrière, maçonneries d'époque antique. Vue vers le sud.

Au nord, les maçonneries apparues au cours de l'année précédente et mieux dégagées au cours de cette campagne (**Fig. 7**) faisaient partie d'un ensemble monumental unique organisé le long d'un corridor dont on peut supposer qu'il longeait une cour ou une grande salle. Ce corridor a été tranché par le sondage ancien qui a été intégré dans la tranchée. Il peut ainsi être observé en paroi sud du sondage où il est entièrement accessible. Son dégagement partiel a montré qu'il a une direction légèrement oblique par rapport à celle de la tranchée, conforme à celle de l'ensemble du chantier, et s'enfonce progressivement dans la berme orientale. Les maçonneries des pièces comme celles du corridor ont connu environ trois périodes architecturales avec maintien du plan d'origine et des techniques de construction alliant la brique crue et le pisé.

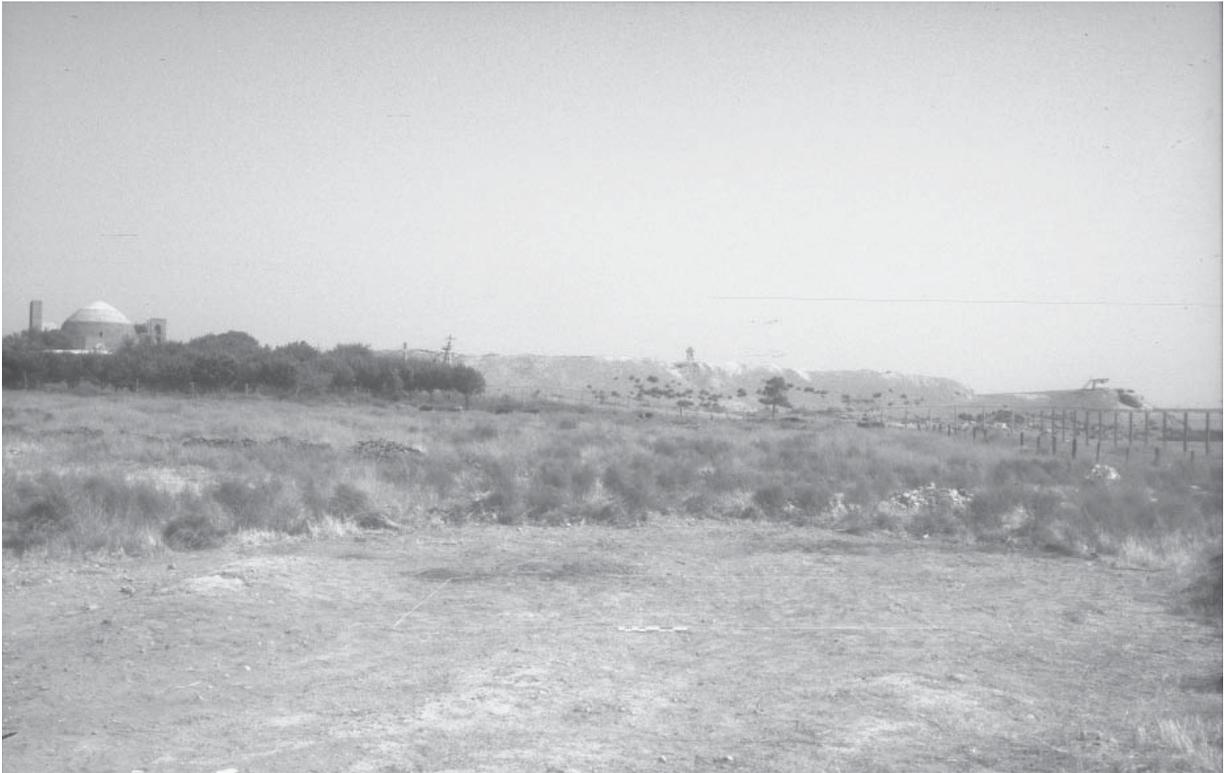
Fig. 10 - Sondages dans la zone du Hakim Termezi. Vue générale de la zone fouillée entre le Hakim Termezi et le temple. Vue vers le sud.

Pour tenter de trouver d'éventuelles extensions de l'occupation hellénistique à l'extérieur des limites de la citadelle, une opération de prospection a été lancée cette année sous la forme de sondages exploratoires. La zone concernée se trouve dans le périmètre de la caserne, dans une partie du camp antérieurement occupée par des constructions légères destinées au logement ou à l'administration de l'armée et récemment abandonnées et détruites. Cinq sondages de 4 mètres de côté, orientés par les angles sur les directions cardinales et répartis en trois groupes y ont été ouverts (**Fig. 10 et 11**)<sup>5</sup>.

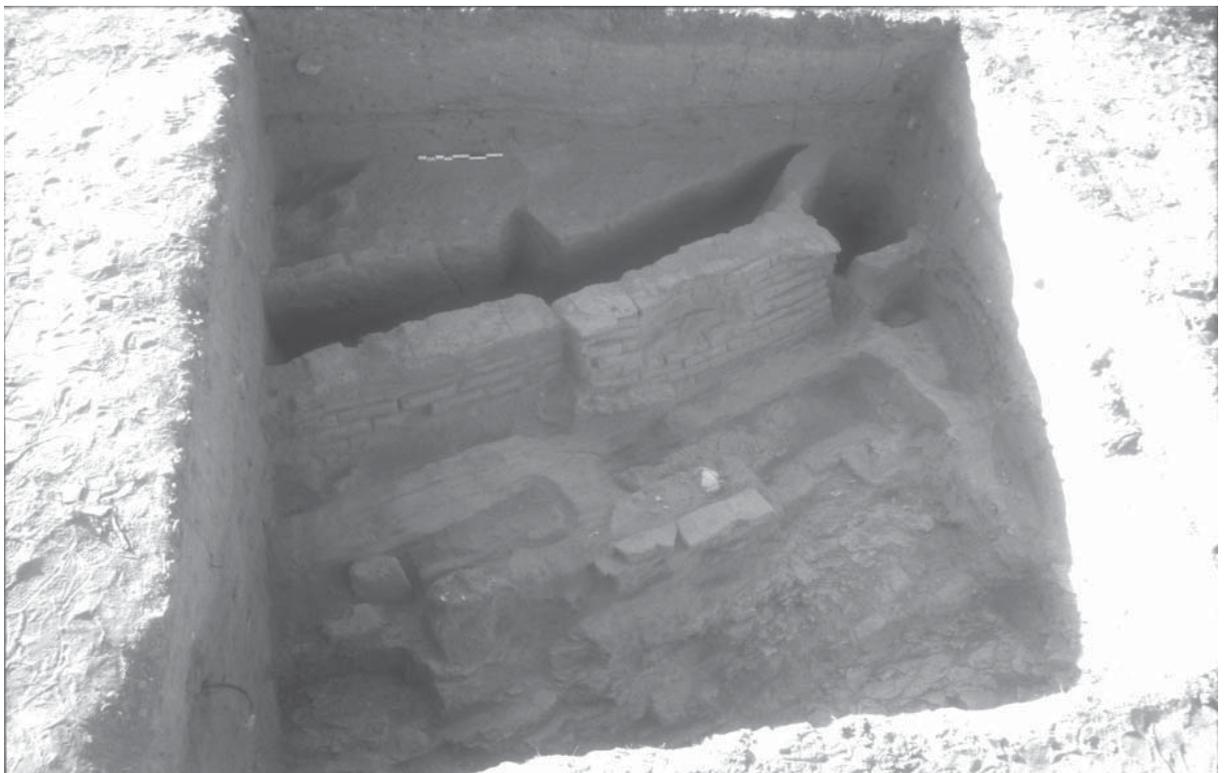
Fig. 11 - Sondages dans la zone du Hakim Termezi. Dégagement des tombes islamiques. Vue vers l'ouest.

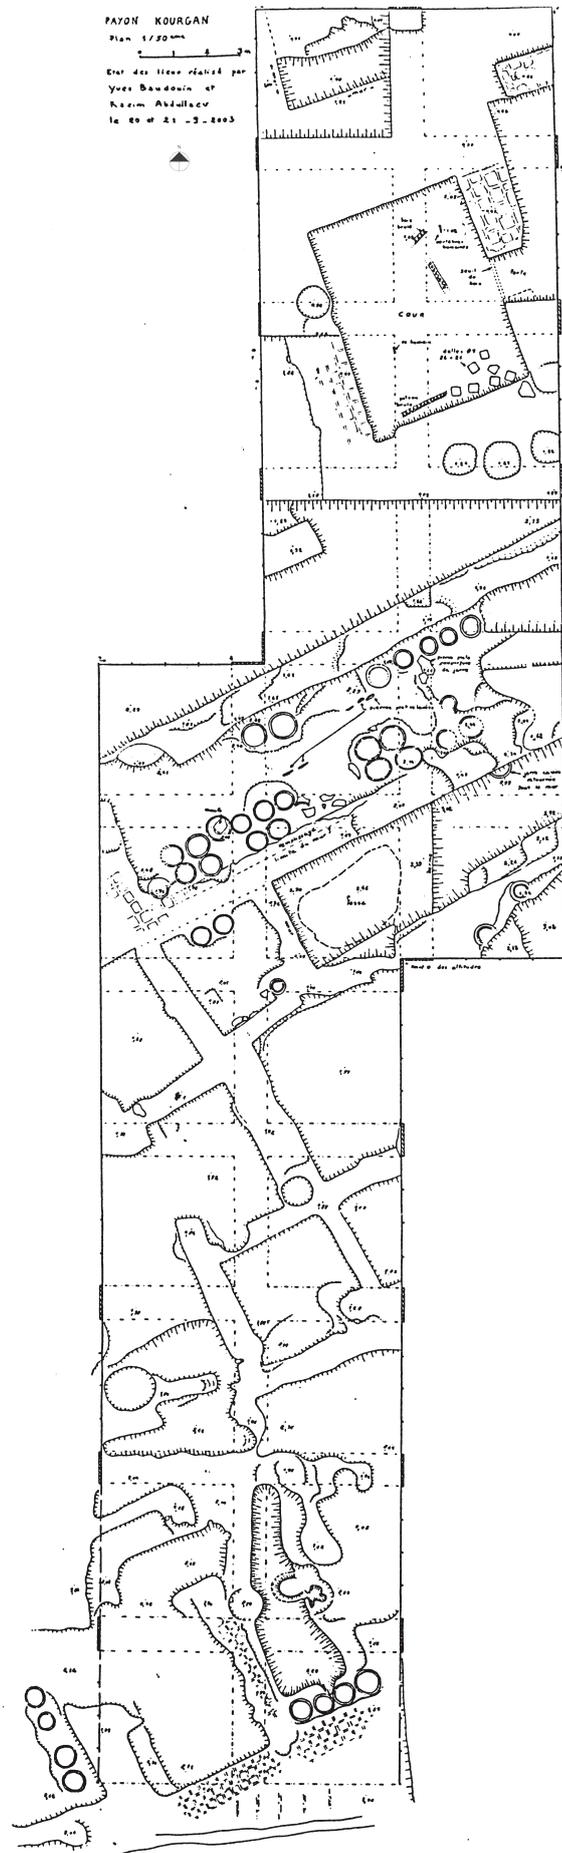
Fig. 51 - Payon Kourgane : Plan général de la zone fouillée. Relevé Y. Baudouin.

A Payon Kourgane, la campagne 2003 n'a pas apporté de découverte majeure mais l'enlèvement de toutes les bermes a permis l'établissement d'un plan général de la zone fouillée donnant une idée large de ce que fut l'installation kouchane. (**Fig. 51 à 53**)

- Fig. 51 Payon Kourgane : Plan général de la zone fouillée. Relevé Y. Baudouin.
- Fig. 52 Payon Kourgane : Vue générale de la zone fouillée. Vue vers le nord.

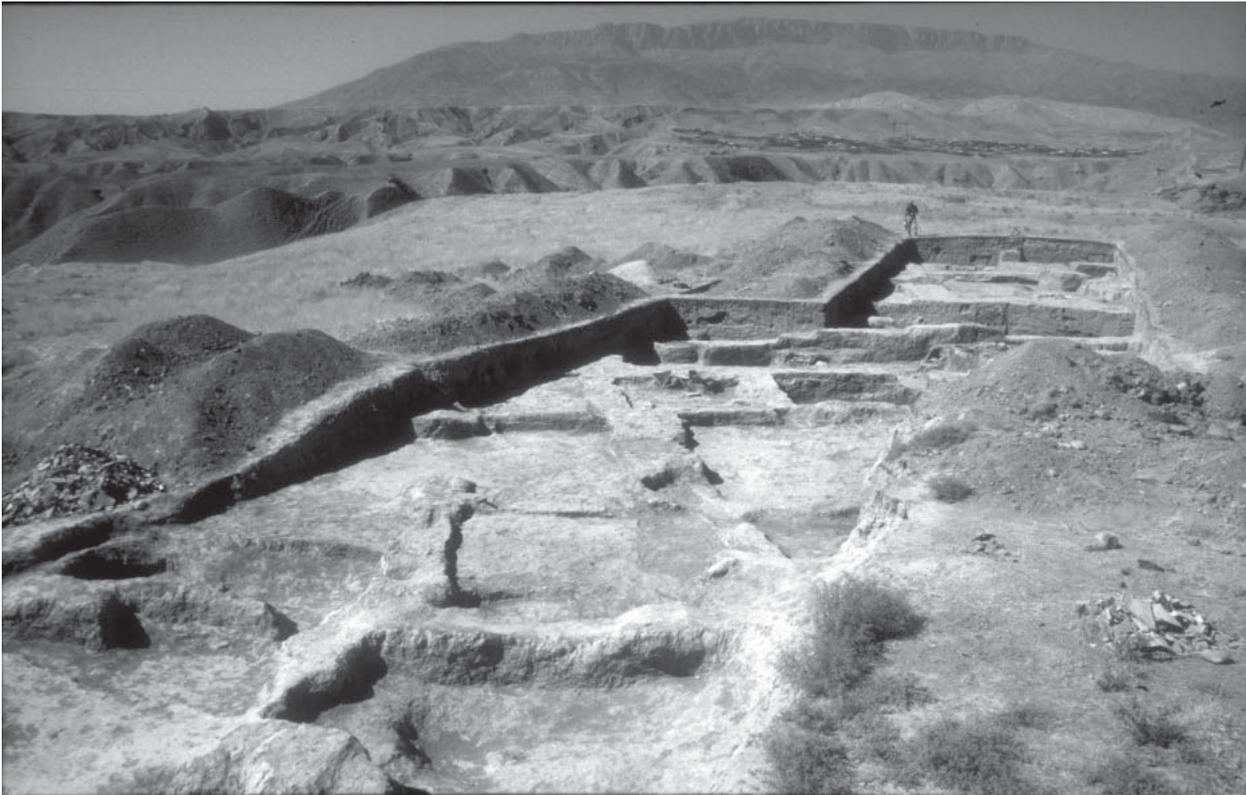
Fig. 52 - Payon Kourgane : Vue générale de la zone fouillée. Vue vers le nord.

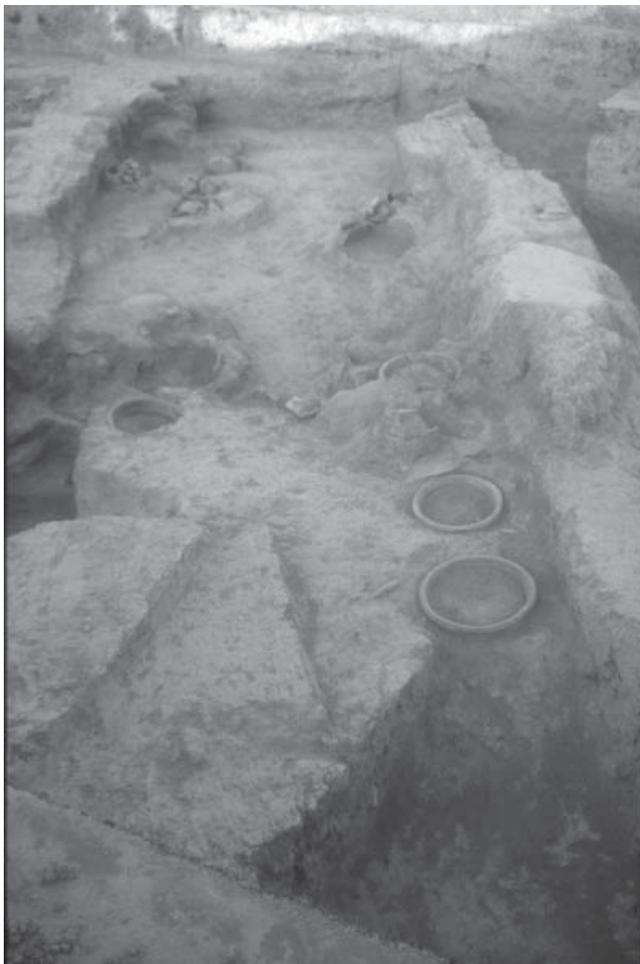
Fig. 53 - Payon Kourgane. Vue vers l'est de la pièce aux Khoums.

- Fig. 53 Payon Kourgane. Vue vers l'est de la pièce aux grandes jarres (khoums).
