Mission archéologique franco-ouzbègue de Bactriane septentrionale: Rapport 12 (2004).

RAPPORT POUR LA COMMISSION CONSULTATIVE DES RECHERCHES ARCHÉOLOGIQUES À L'ÉTRANGER
SESSION DE DÉCEMBRE 2004

*Mission archéologique franco-ouzbèque
de Bactriane septentrionale*

BILAN DE LA CAMPAGNE 2004

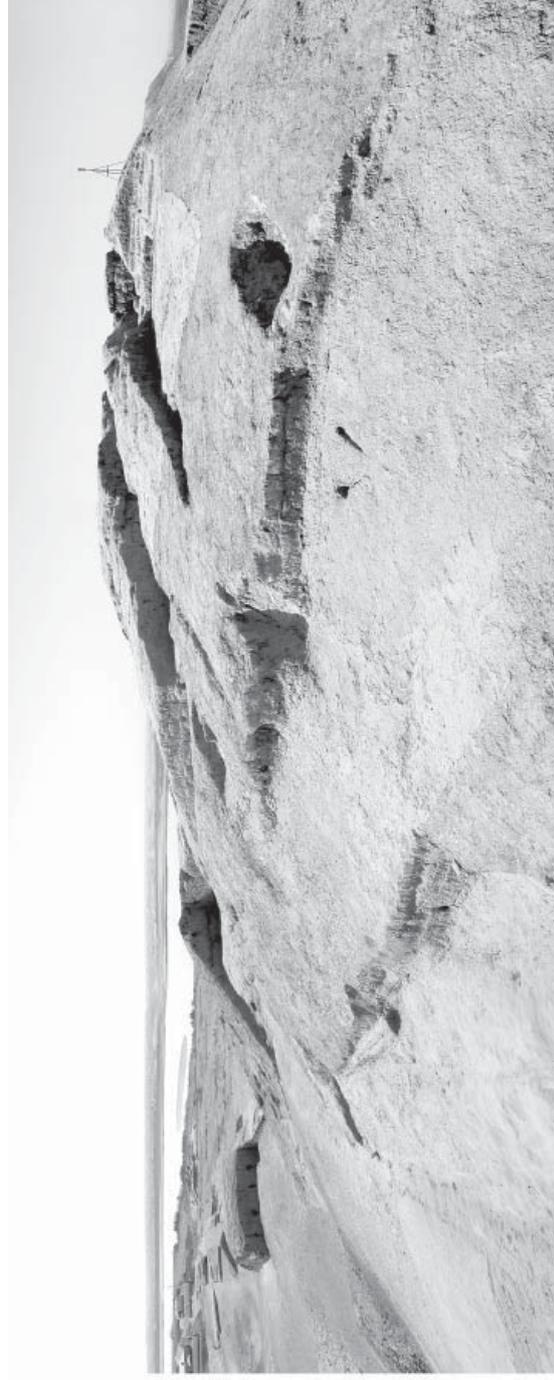
Fig. 7 Tchingiz Tepe. Vue de la tour 1 et du rempart oriental depuis l'extérieur. Vue vers le sud.

La tour 1 (Fig. 7 et 8**)**

Cette tour forme une masse imposante à l'angle nord-est de la fortification. Malheureusement, elle a subi une forte érosion naturelle à laquelle est venu s'ajouter le creusement d'une longue tranchée militaire et de nombreux trous individuels qui perturbent la compréhension de l'ensemble.

Les vestiges du dernier état montrent que cette tour d'angle présente un front large de 20 m vers l'est et de 15 m vers le nord. Elle abrite, à l'arrière de sa façade orientale, une rampe d'accès montant vers le nord puis à angle droit vers l'ouest pour déboucher directement dans le corridor de la muraille nord. Au sud, l'accès à cette rampe était gardé par une pièce carrée d'environ 6 m de côté à l'intérieur et pourvue d'archères donnant sur le couloir de la rampe et vers le sud. Au nord, la rampe est protégée par une pièce allongée d'est en ouest, dont les restes très arasés permettent seulement d'établir les limites intérieures (env. 3,5 x 10 m). Cette rampe monte de manière régulière avec des marches larges et basses mais son aboutissement dans le corridor de la muraille nord est malheureusement détruit par une grande fosse et une tranchée contemporaine.

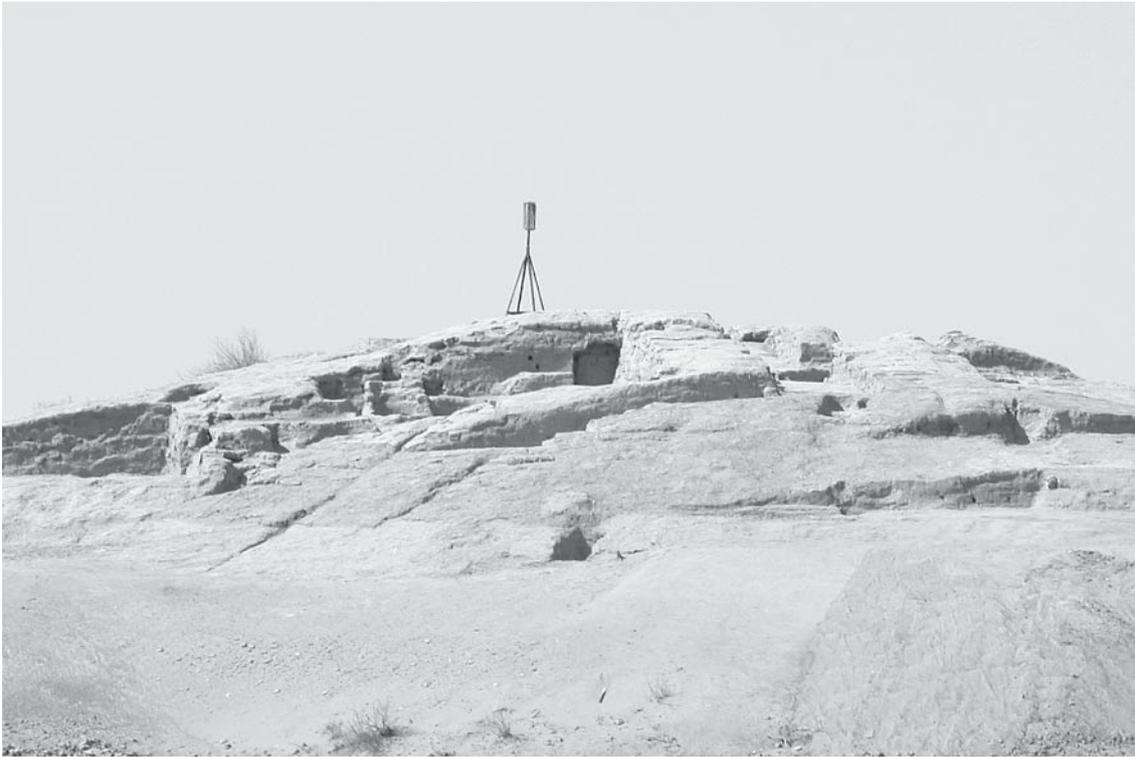
Fig. 8 Tchingiz Tepe. Vue de la tour 1 depuis l'extérieur, vers l'ouest.

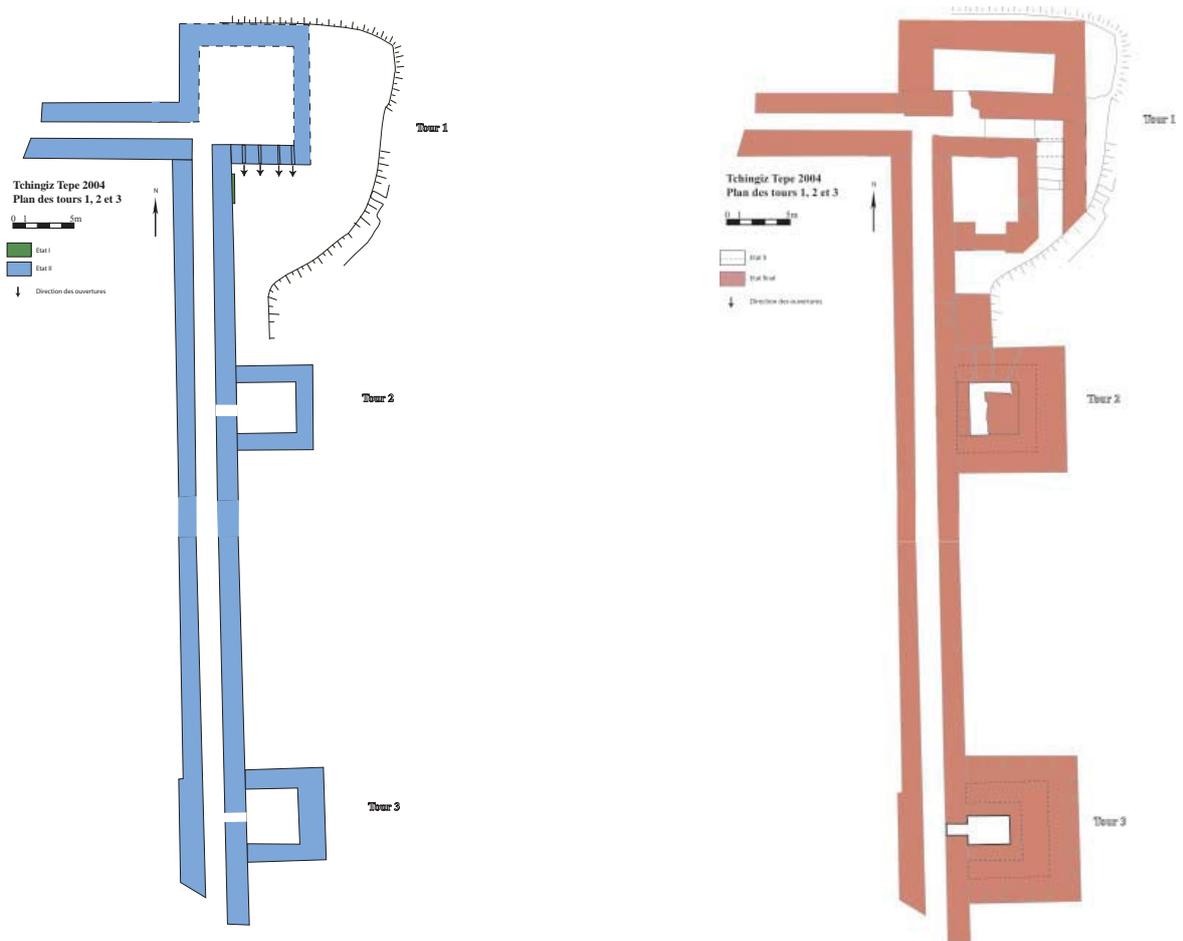
Fig. 9 Tchingiz Tepe. Plans restitués de la tour 1 : états 1 et 2. Infographie J.-B. Houal.

Le plan de cette tour est, de manière évidente, le résultat d'une reconstruction qui a entraîné une réorganisation complète du bâtiment originel (**Fig. 9**). Plusieurs éléments permettent de penser que le premier état celui-ci se présentait sous la forme classique d'une tour quadrangulaire coiffant en

un ouvrage unique les deux côtés de l'angle ³, avec une projection de 7 m semblable à celle des autres tours. La face sud prolongeait celle de la muraille nord et la face ouest, celle de la muraille orientale, ce qui conférait à chacune des deux faces un front de 13 m de large. Le réaménagement, visiblement contemporain de la construction de la rampe, s'est accompagné de la reconstruction du mur oriental qui a été déplacé vers l'est et du mur septentrional vers le sud. Parallèlement, une nouvelle pièce a été construite au sud, contre le mur méridional originel qui, du coup, est devenu un mur intérieur dont les archères ont été bouchées.

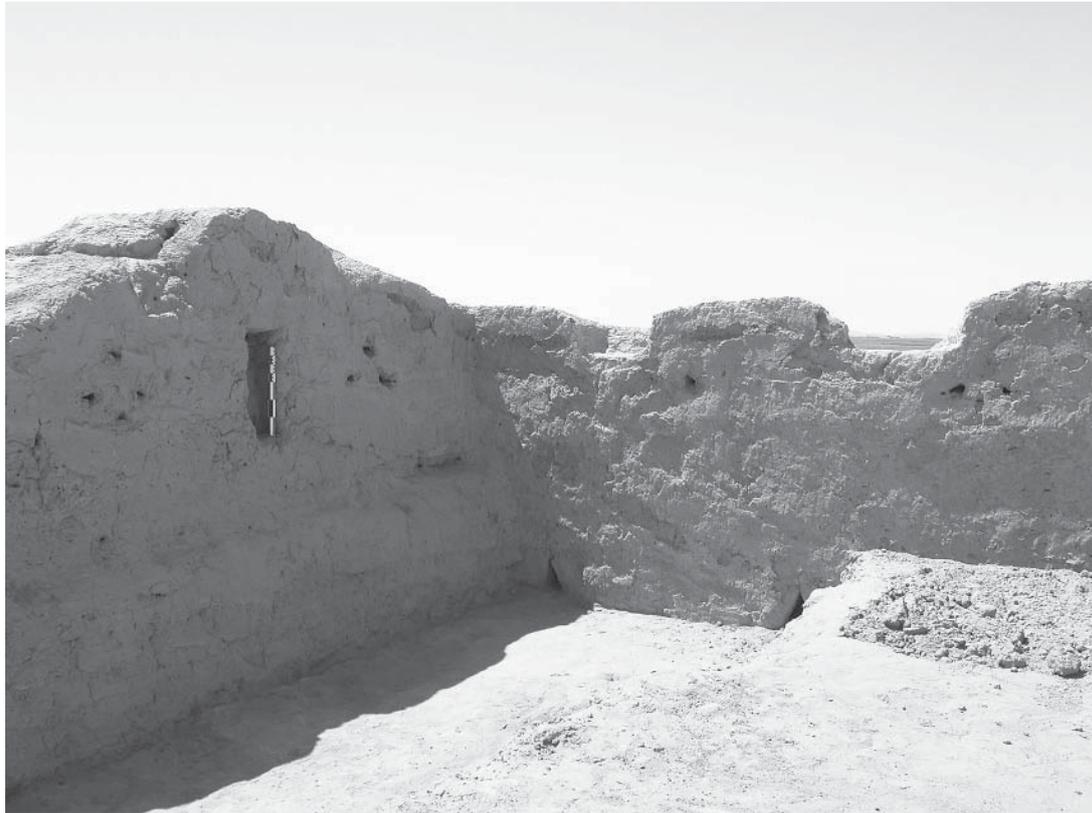
Fig. 10 Tchingiz Tepe. Décor de la tour 5 et de la courtine C4-5. Vue vers le sud-ouest.

Au début de la campagne, la mobilisation de tout l'effectif de la mission et des ouvriers a permis de dégager largement les façades du rempart oriental entre la tour 4 et la tour 8 par l'enlèvement de la masse de sable éolien et de décombres de briques écroulées qui les masquait. Cette opération a fait apparaître un élément nouveau qui est loin d'être anodin, l'existence d'un décor de briques sur toute la longueur concernée de l'enceinte. Sur les courtines, il s'agit de motifs en creux formés par l'agencement des briques de la maçonnerie elle-même : deux triangles se faisant face avec au-dessus et au dessous un rectangle. Sur les tours apparaissent des séries de rectangles verticaux encadré par deux motifs en croix identiques à ceux des courtines (**Fig. 10**).

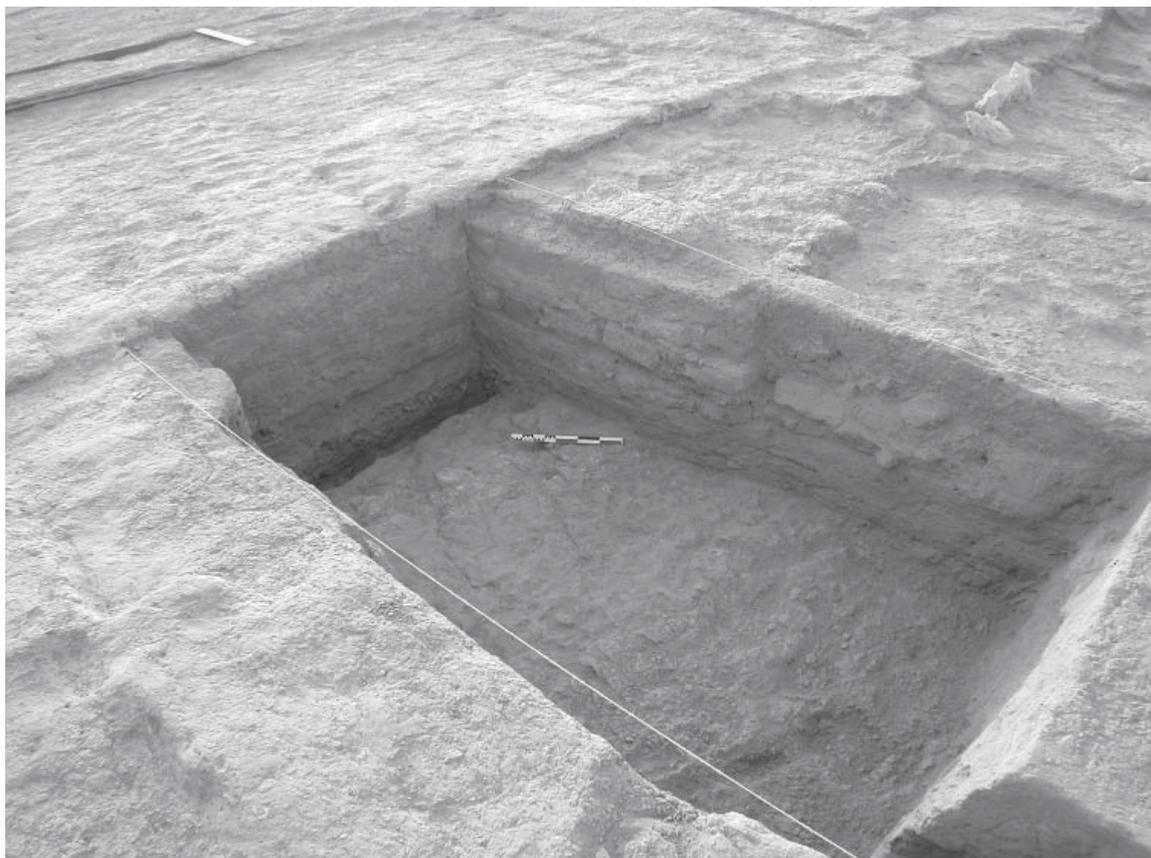
Fig. 12 Tchingiz Tepe. Sondage intérieur contre la courtine C 5-6. Vue vers le sud-est.

Un premier sondage large de 2 m et long de 5 m a été ouvert à l'intérieur en prenant soin d'éviter les différents murs apparus en 2003 et qui auraient pu restreindre l'espace de fouille (**Fig. 11 et 12**)⁷. A l'exception d'une fosse récente de direction est-ouest au nord du sondage, la stratigraphie n'a pas été perturbée dans cet espace et se présente comme une succession régulière de couches argileuses de quelques centimètres d'épaisseur qui viennent buter contre la courtine dont le pied est atteint sans qu'apparaisse aucune trace de tranchée de fondation. En fait, cette courtine repose elle-même sur des couches régulières d'accumulation à une dizaine de cm au-dessus du rocher. Curieusement, celui-ci est creusé par une tranchée de fondation qui s'ouvre à une dizaine de cm en avant de l'aplomb du parement intérieur de la courtine et qui est remplie par une couche d'argile peu compacte. Il se trouvait donc ici une construction antérieure à l'édification de la courtine, construction détruite bien avant que le mur de la courtine n'ait été construite.

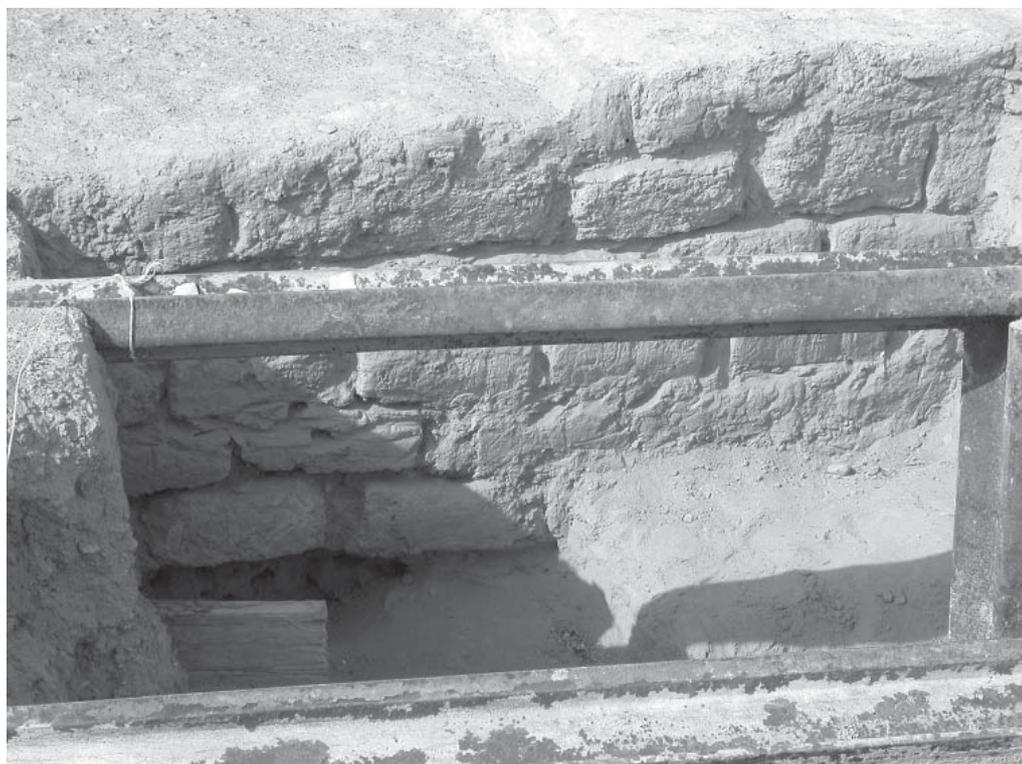
Fig. 13 Tchingiz Tepe. Sondage extérieur C 5-6. La façade de la courtine. Vue vers l'ouest.

Nous avons donc ici quatre périodes bien différenciées. Le mur de courtine qui ne comporte qu'un seul état a été établi sur un niveau de circulation aménagé faisant lui-même suite à un sol de circulation fonctionnant à même le rocher. Quelque temps après cette opération, on a creusé le fossé dont le remblai est venu masquer la face de la courtine, une face qui est apparue en bon état de conservation (**Fig. 13**).

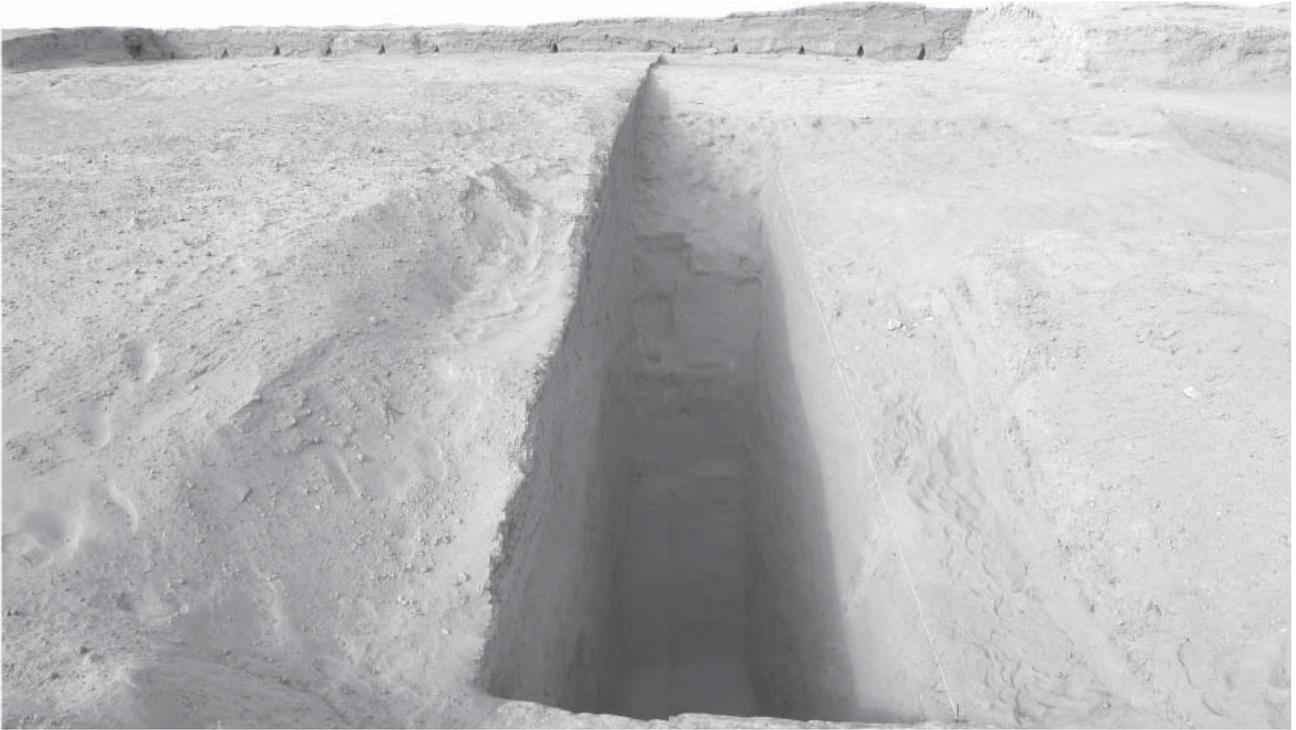
Fig. 14 Tchingiz Tepe. Sondage extérieur sur le fossé. Au fond, la courtine dont les archères émergent de la surface du remblai. Vue vers l'ouest

Le dégagement des façades du rempart oriental a fait apparaître, sur toute la zone dégagée entre les tours 4 et 8, une surface régulière de remblai de roche concassée avec les habituelles perturbations dues aux tranchées et trous individuels de soldats et, à une dizaine de mètres des courtines, des alignements nord-sud de briques tombées. Par endroits apparaissent également des petits aménagements ponctuels : murets en briques crues, fosses etc... dont la fonction n'apparaît pas clairement. Cette masse de remblai recouvre le pied de la façade des tours et courtine, pratiquement jusqu'au sommet d'une série d'archères sagittales (lesquelles avaient été masquées sous un enduit de terre), c'est à dire sur au moins 80 cm d'épaisseur (**Fig. 14**).

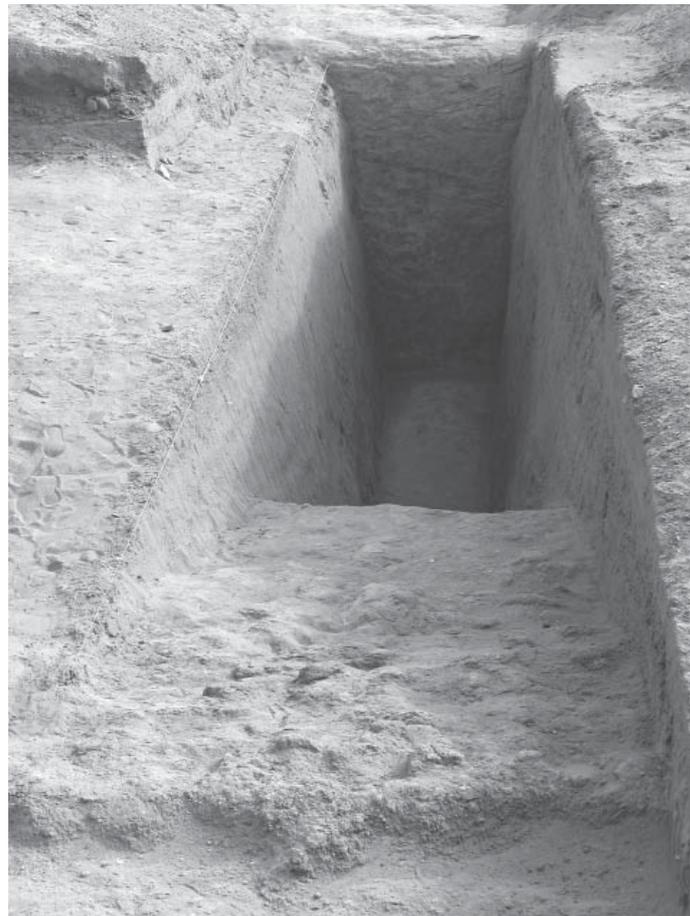
Fig. 15 Tchingiz Tepe. Sondage extérieur sur le fossé. Au premier plan, l'éboulis de briques crues; au fond, la paroi très bien taillée du fossé et la surface du rocher marquée par le passage des chenilles. Vue vers l'est.

placée à 30 m de la courtine. On observe alors que l'éboulis s'enfoncé vers l'est selon une pente nettement marquée. Le remblai de rocher concassé a pratiquement disparu et a été remplacé par une masse sableuse pratiquement homogène que l'on suit jusqu'à 23,5 m. de la courtine. A cet endroit, la masse sableuse est limitée de manière très nette par la roche en place selon une ligne strictement parallèle à celle de la courtine. Cette ligne constitue la limite orientale du fossé d'où a été tiré le remblai. Au delà de cette limite, la surface du rocher forme un plan horizontal marqué par des traces de chenilles de puissants engins mécaniques (**Fig. 15**).

Pour connaître les caractéristiques de ce fossé, une tranchée de 2 m de large a été implantée le long de la berme sud du secteur, de la masse d'éboulis de briques crues jusqu'au bord oriental du fossé, soit une longueur de près de 12 m d'est en ouest. La fouille n'a rencontré que de fines strates sableuses et légèrement argileuses, finement feuilletées, ne contenant que quelques fragments de céramique commune difficilement datable. La forme en U de ces strates indique qu'il s'agit d'un comblement naturel, non perturbé.

A 3 m de profondeur, le fond du fossé apparaît sous la forme d'une surface plane régulièrement taillée, presque horizontale. La paroi orientale du fossé, également parfaitement régulière, taillée à l'aide d'un outil à bout rond, pratiquement verticale avec un fruit peu accentué (0,8 m sur 3 m). Il s'agit d'un très beau travail aux dimensions impressionnantes. Vers l'ouest, le fond du fossé a été dégagé, sur une largeur est-ouest de 6 m, jusqu'au pied de l'éboulis de briques qui présente une pente plus douce que la paroi orientale. Pour des raisons de temps, la fouille de cet éboulis n'a pas été poussée plus loin.

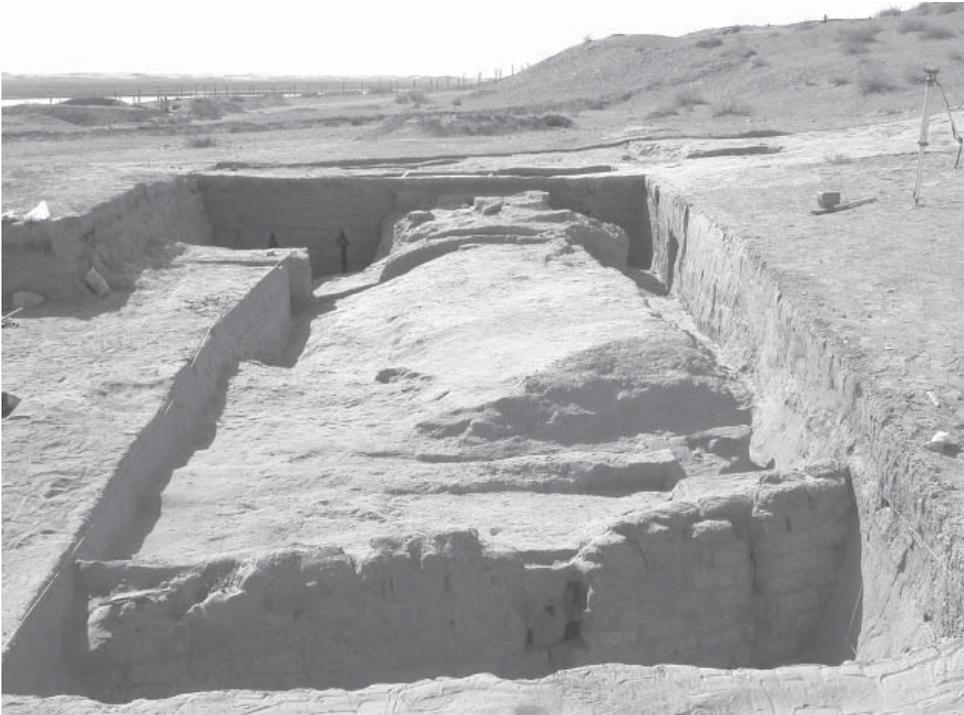
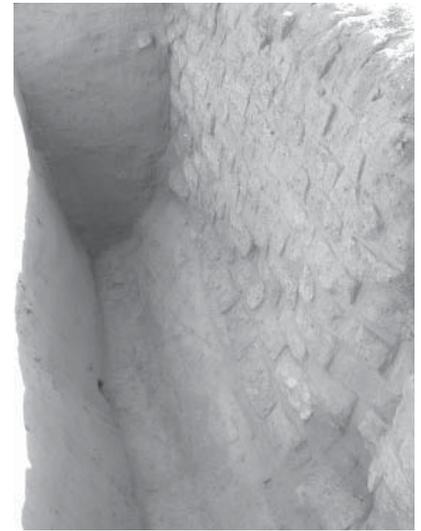
Fig. 17 Tchingiz Tepe. Vue latérale du proteichisma coupant le mur perpendiculaire. Noter, à la base, le rebord du fossé taillé dans le rocher. Vue vers le sud.

Fig. 16 Tchingiz Tepe. Vue du mur perpendiculaire à travers le rempart oriental de la colline du Tchingiz Tepe. Vue vers l'ouest.

La courtine 3-4 présente cette particularité d'être traversée par un gros mur perpendiculaire qui s'étend vers l'ouest comme vers l'est. Un sondage de 8 x 8 m a donc été ouvert en 2003 à l'extérieur de la muraille, à partir de la tour 4 (**Fig. 16-17**).

On avait alors pu constater que ce mur représente la base en *parhsa* haute de 2 m d'une maçonnerie de briques (35 cm de côté) de deux mètres d'épaisseur. La courtine du rempart est venue se plaquer contre la face sud du mur perpendiculaire, ce qui signifie que ce dernier préexistait à la construction de la muraille orientale. Ce mur perpendiculaire représentait alors un élément important de la topographie et avait une fonction qu'on ne pouvait pas remettre en question, même si sa présence créait un désordre de taille dans la belle ordonnance de la muraille. Par la suite, la base de la courtine et du mur perpendiculaire s'est comblée, la courtine a été reconstruite ou restaurée à partir du niveau

L'extrémité du mur est apparue, tranchée perpendiculairement, à 11 m environ de la courtine, et envoyée dans le remblai de débris de roche. Ce remblai est lui-même arrêté à 3 m plus à l'est par un mur de briques crues de 25-27x12-13 x 11-13 cm., de direction nord-ouest:sud-ouest qui se prolonge du nord au sud sur toute la largeur de la fouille (6 m), sans trace de retour au niveau des bermes. Ce mur est en encorbellement vers l'ouest. Il s'agit donc d'un *analemma* destiné à retenir le remblai. Sa hauteur conservée est de 1,8 m et son pied repose directement, sans fondation, sur le rocher, qui est entaillé sur environ 30 cm. d'épaisseur, probablement pour protéger le mur des stagnations d'eau. On peut affirmer qu'il s'agit là de la face ouest du fossé. Ce mur correspond donc à l'éboulis de briques qui forme la limite occidentale du fossé en C 6-7 et joue le rôle de *proteichisma*.

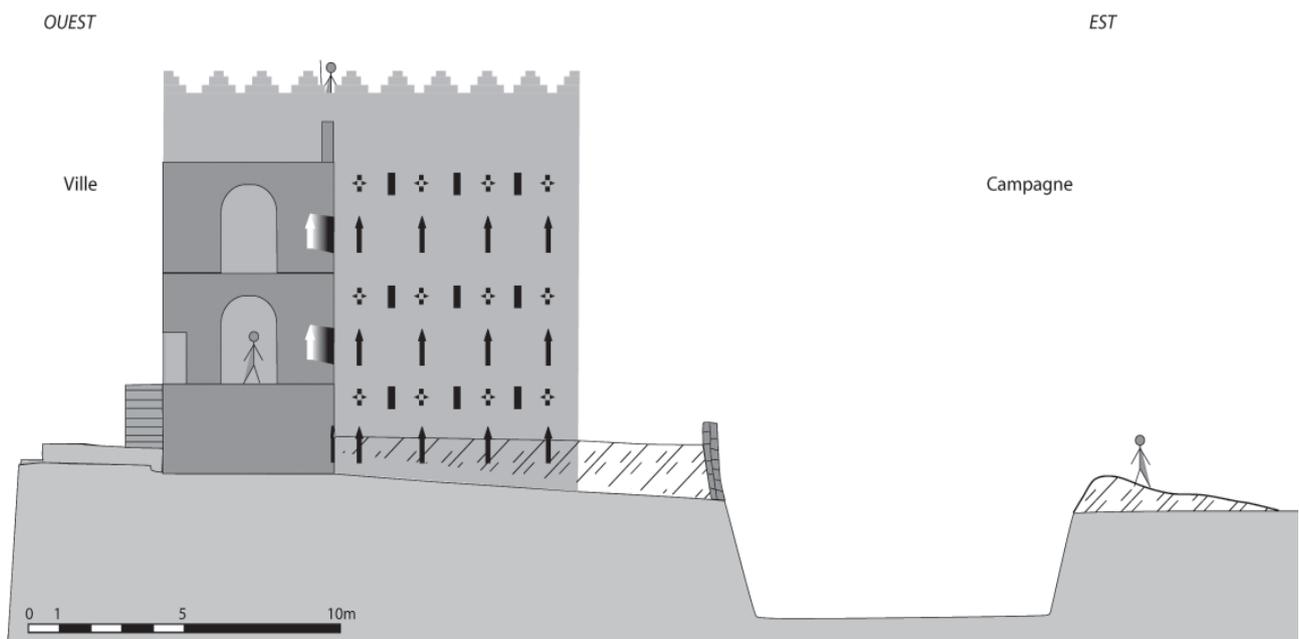
Tchingiz Tepe 2004
Restitution de l'élévation de la fortification à l'époque kouchano-sassanide

Fig. 18. Tchingiz Tepe. Coupe schématique du rempart oriental. Infographie J.-B. Houal.

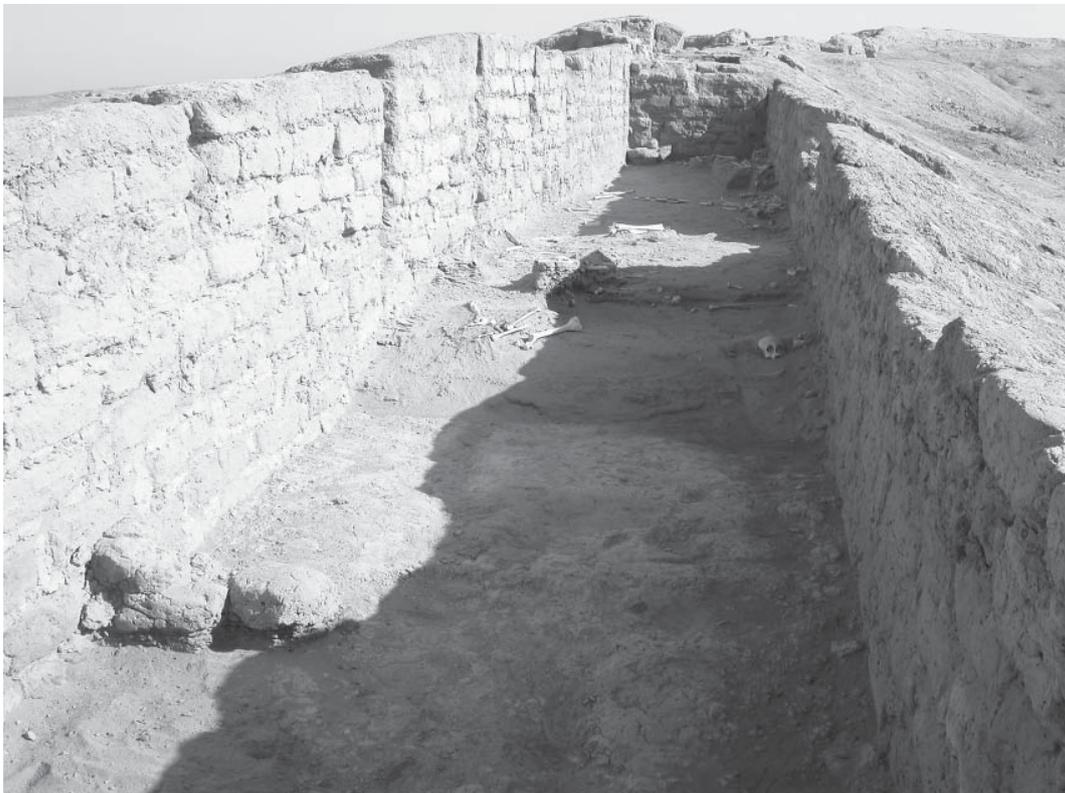
Fig. 20 Tchingiz Tepe. Rempart nord. Vue du tronçon 13-14 en fin de fouille de la nécropole. Noter les archères à gauche, la poterne à droite et, au fond, le mur de séparation construit lors de la transformation du corridor en nécropole. Vue vers l'est.

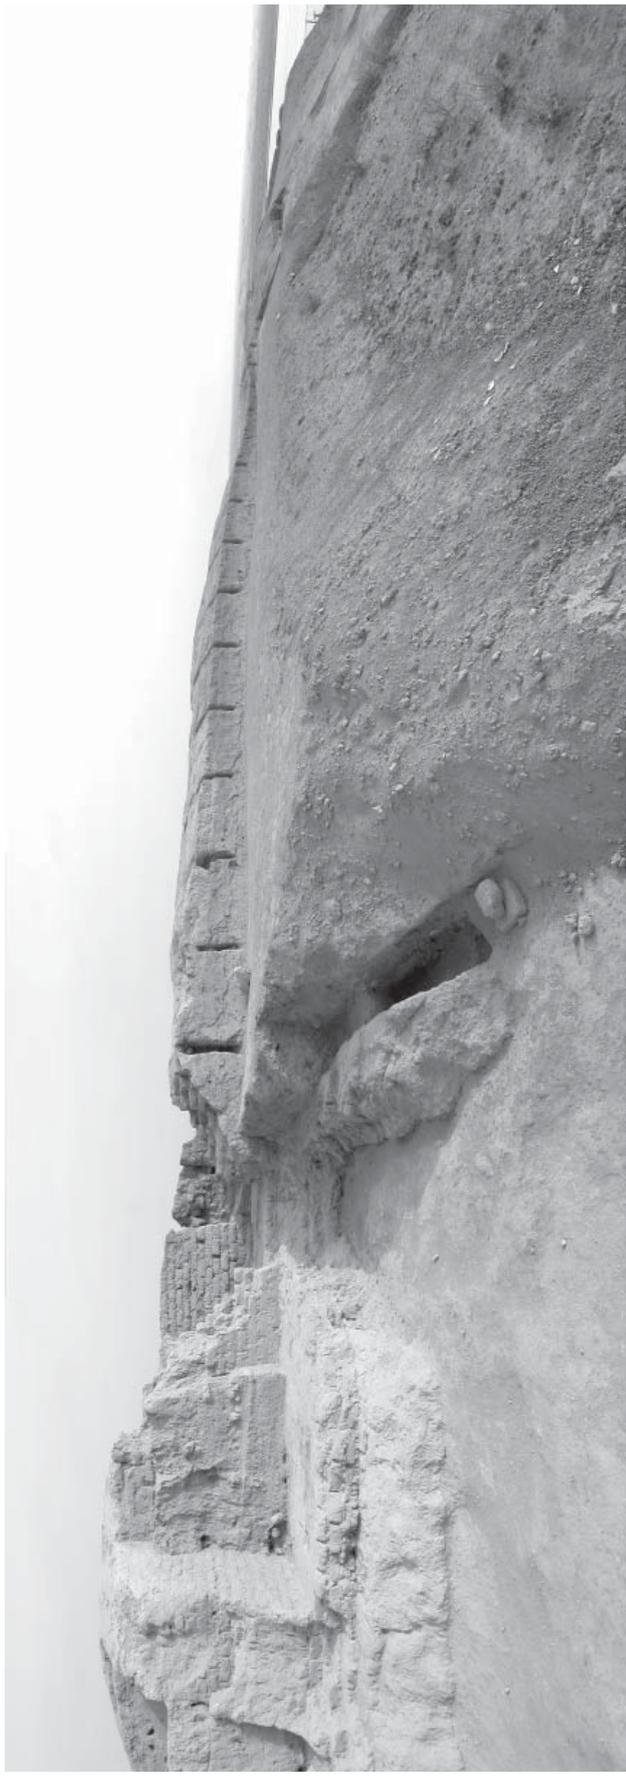
Fig. 21 Tchilingiz Tepe. Rempart nord. Vue générale de la façade du tronçon 13-15. Au premier plan, la tour 13 dont le mur de façade a été détruit. Noter le dallage de briques reposant sur une plateforme de pisé. Vue vers le sud-ouest.

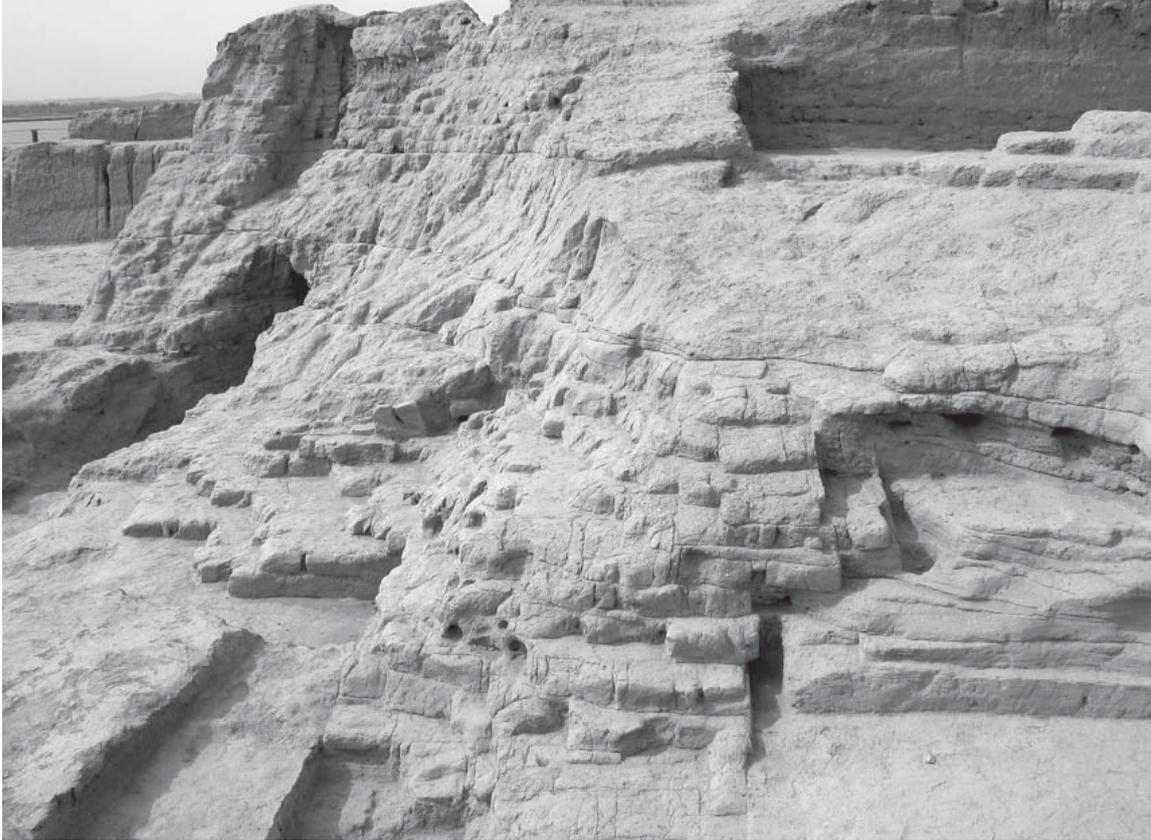
Fig. 29 Complexe culturel. La structure de l'édifice A, à l'est, montrant la continuité des maçonneries M10 et M10'. Vue vers l'est.

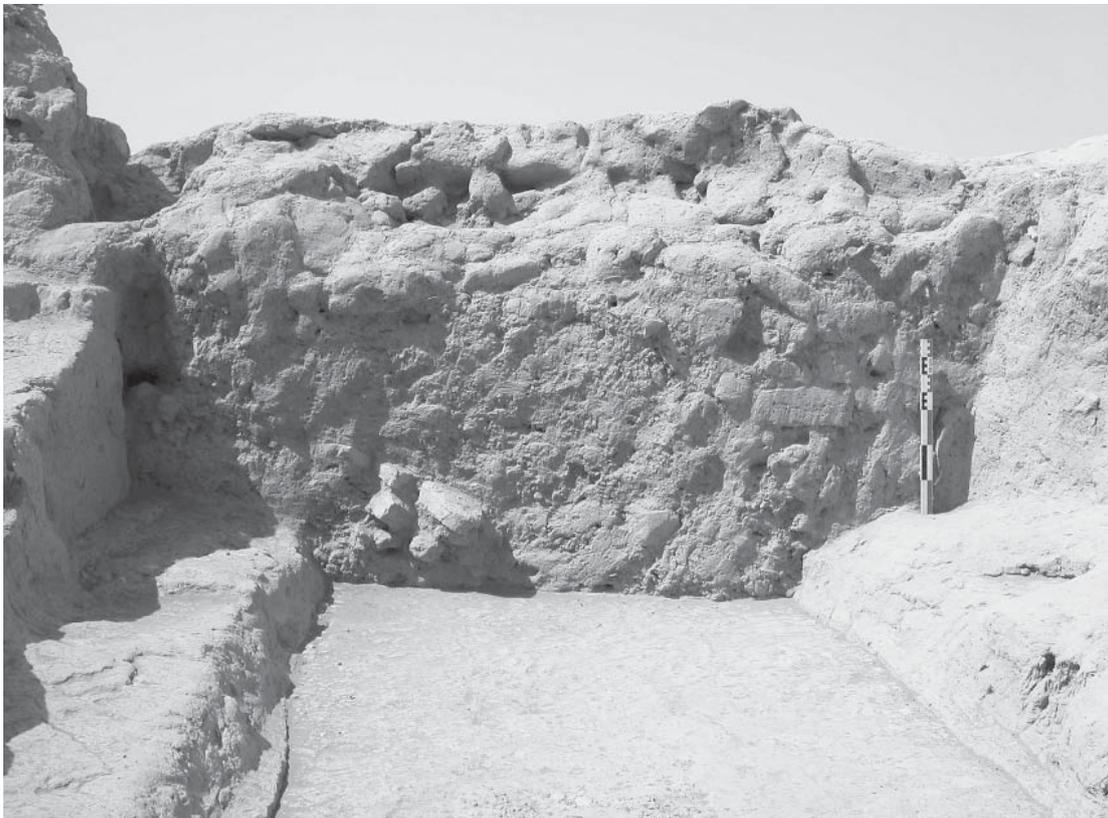
Fig. 31 Complexe culturel. Edifice A. Coupe sur les décombres bouchant les propylées. Vue vers l'ouest.

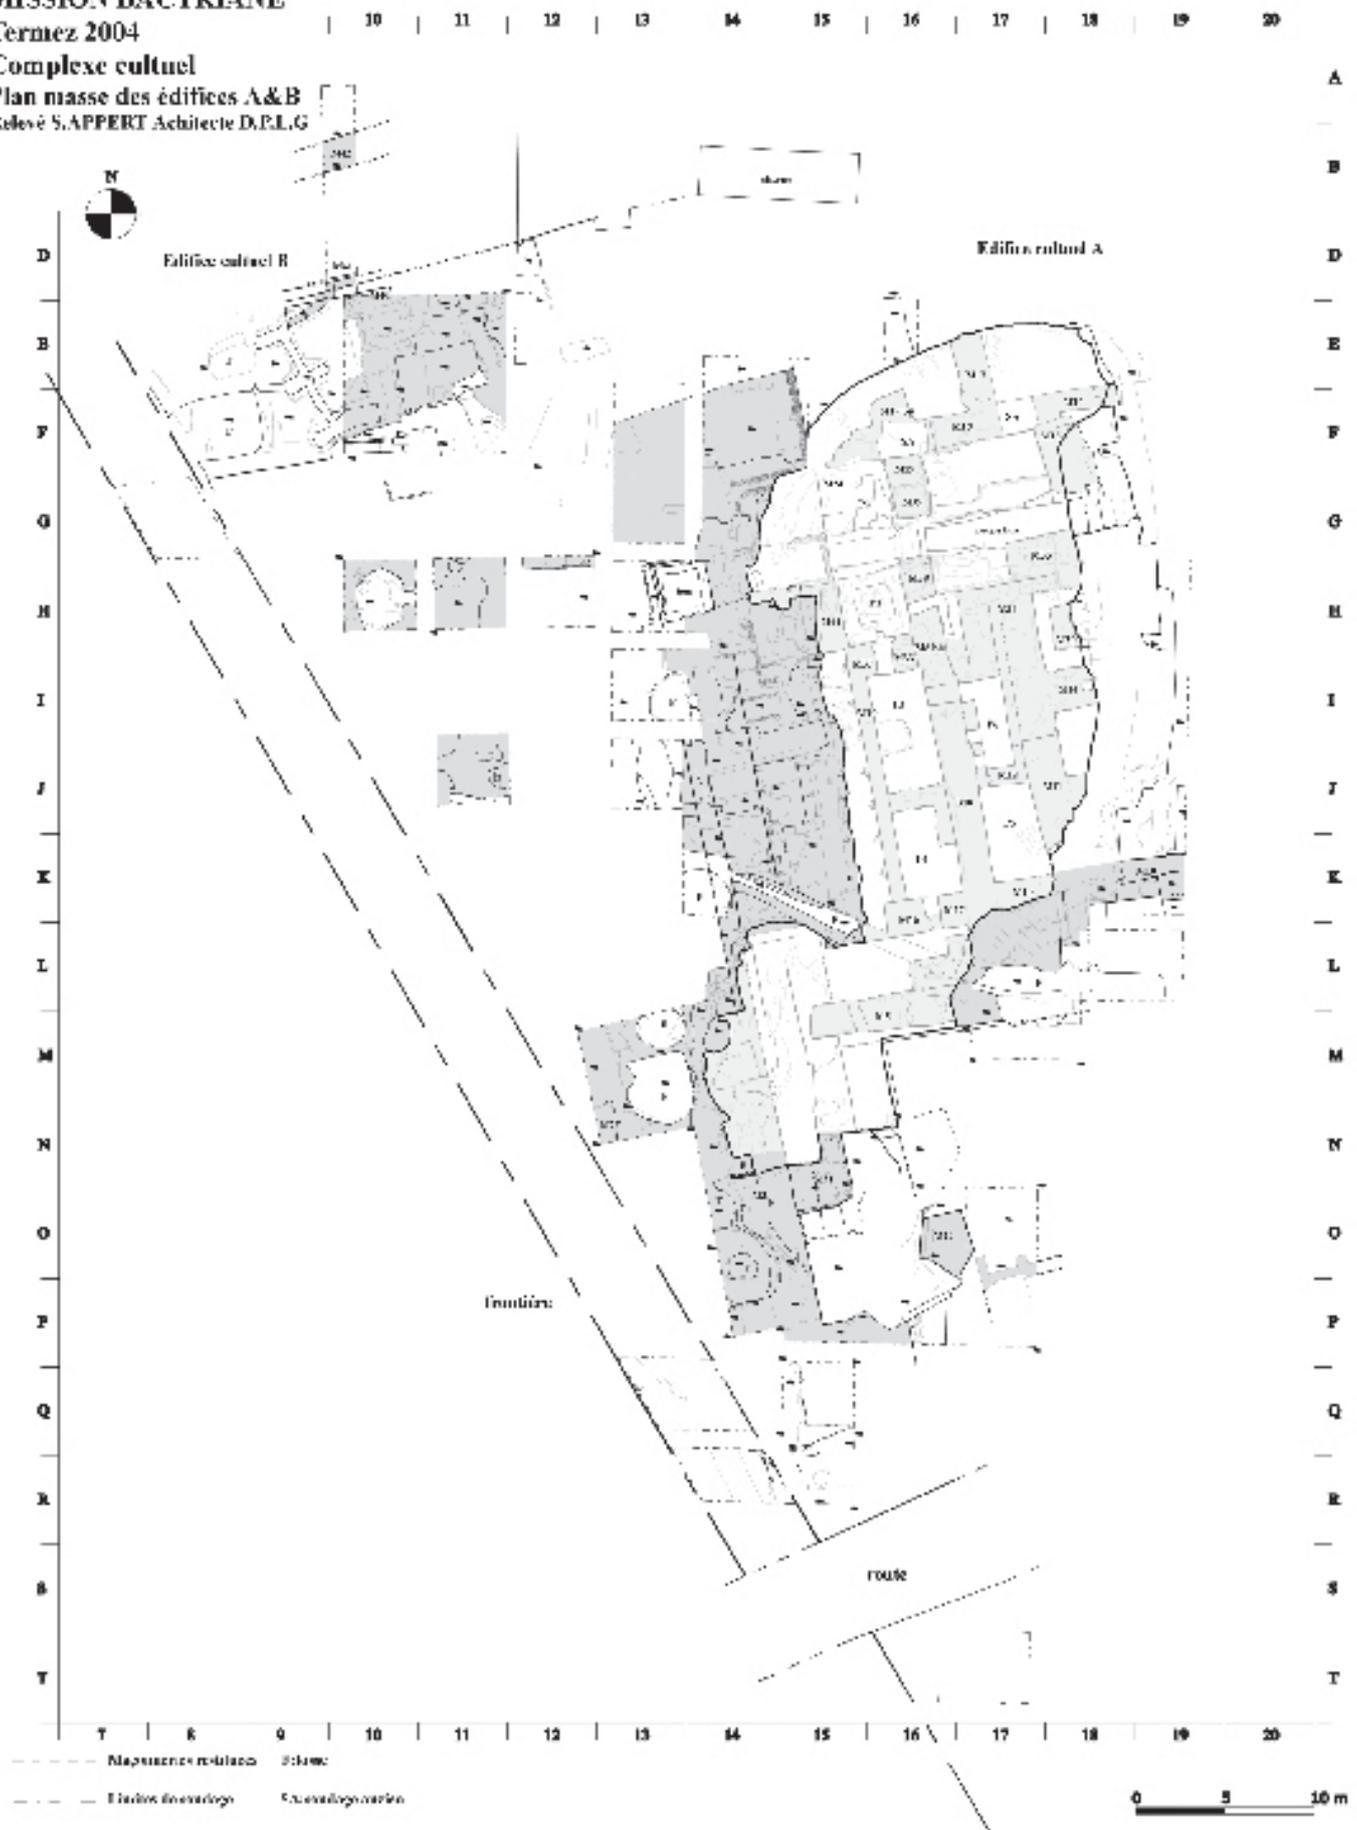
Fig. 40 Complexe culturel. Plan des premiers états. Relevé et infographie S. Appert.

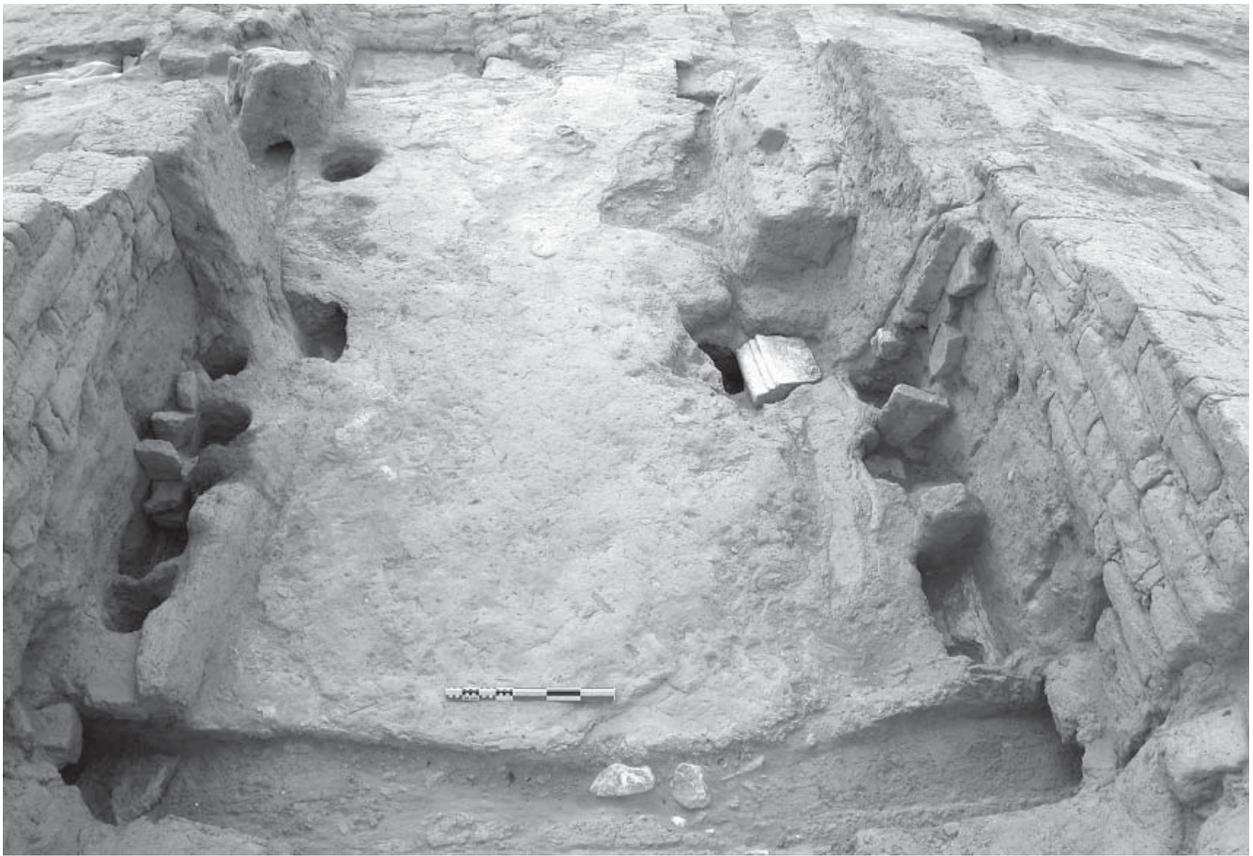
Fig. 35 Complexe culturel. Edifice A. La nouvelle porte monumentale. Au premier plan, le négatif de la poutre de seuil. Plus loin, les encastresments de poteaux et la base de pierre moulurée de l'un d'entre eux. Vue vers l'ouest.

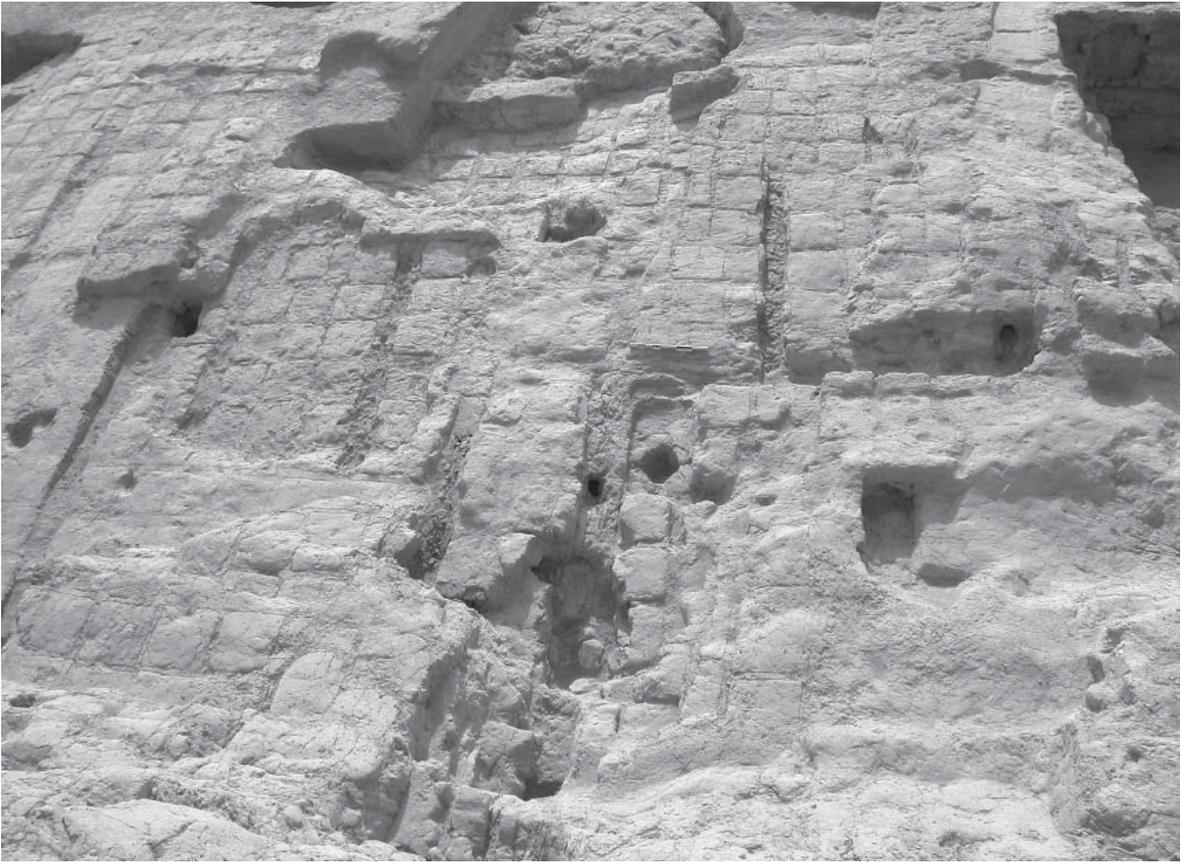
Fig. 41 Complexe cultuel. Edifice A. Vue du réseau de poutres incluses dans la maçonnerie. Vue vers l'ouest.

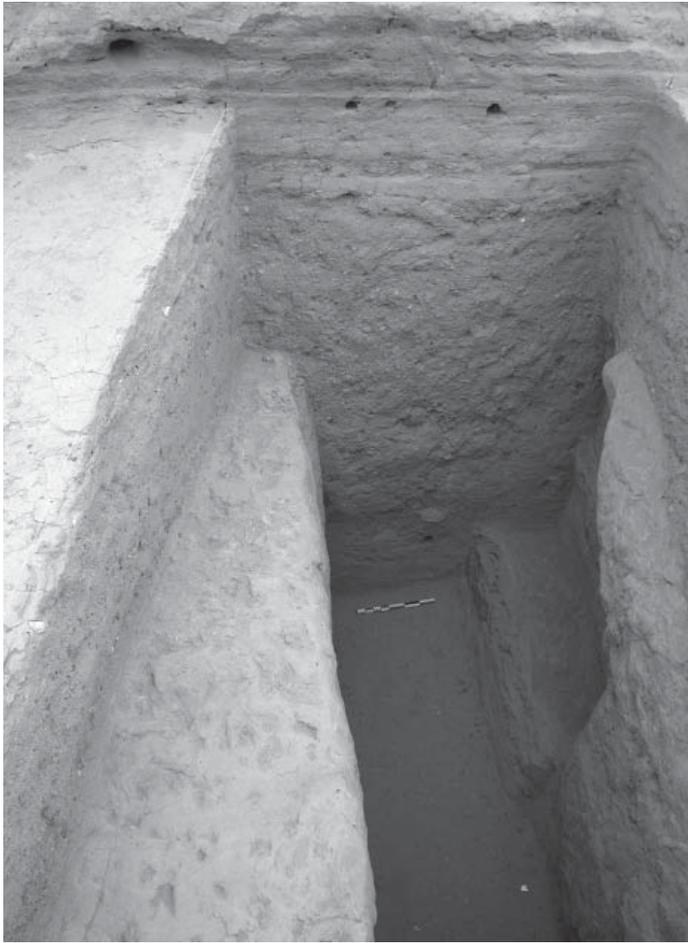
Fig. 43 Complexe cultuel. Sondage immédiatement au nord de la plateforme. Tranchée nord-sud antique à travers le rocher et s'engageant sous l'édifice A. Vue vers le nord.

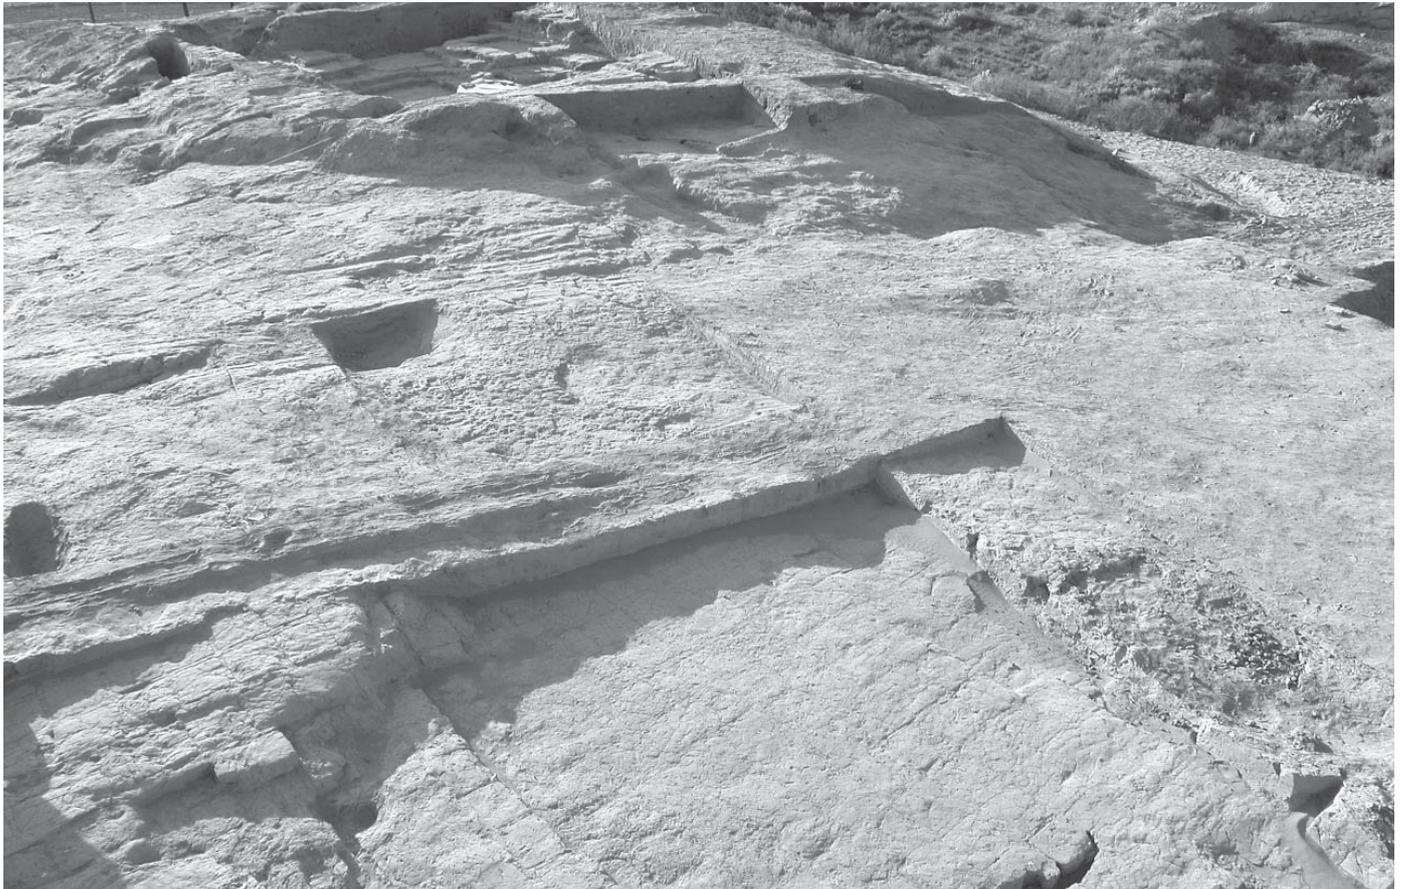
Fig. 44 Complexe cultuel. Continuité des la fondation de briques du premier état posant directement sur le rocher. Cette fondation pratiquement arasée reliait l'état 1 ou 2 de l'édifice A à l'état 1 de l'édifice B. Vue vers l'ouest.
