Mission archéologique franco-ouzbègue de Bactriane septentrionale: Rapport 12 (2004).

RAPPORT POUR LA COMMISSION CONSULTATIVE DES RECHERCHES ARCHÉOLOGIQUES À L'ÉTRANGER
SESSION DE DÉCEMBRE 2004

*Mission archéologique franco-ouzbèque
de Bactriane septentrionale*

BILAN DE LA CAMPAGNE 2004

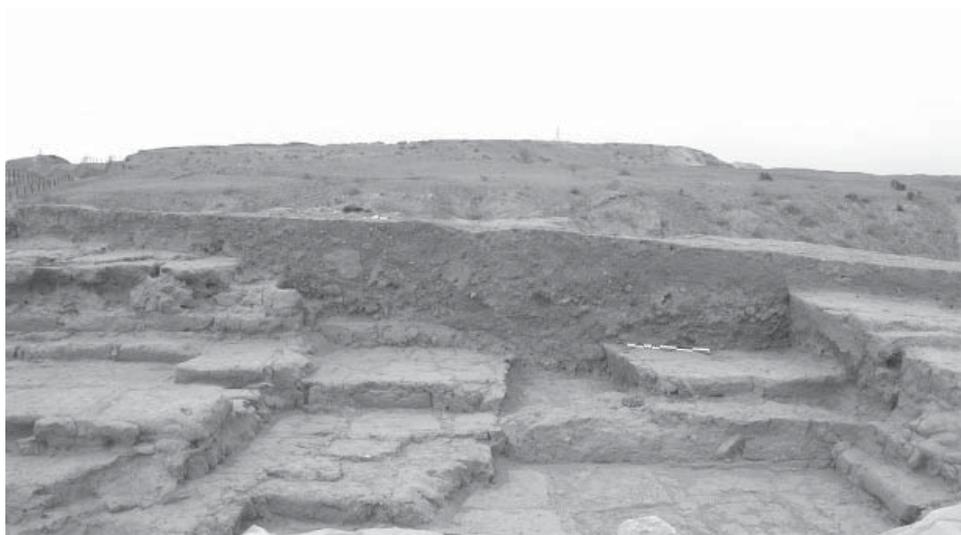
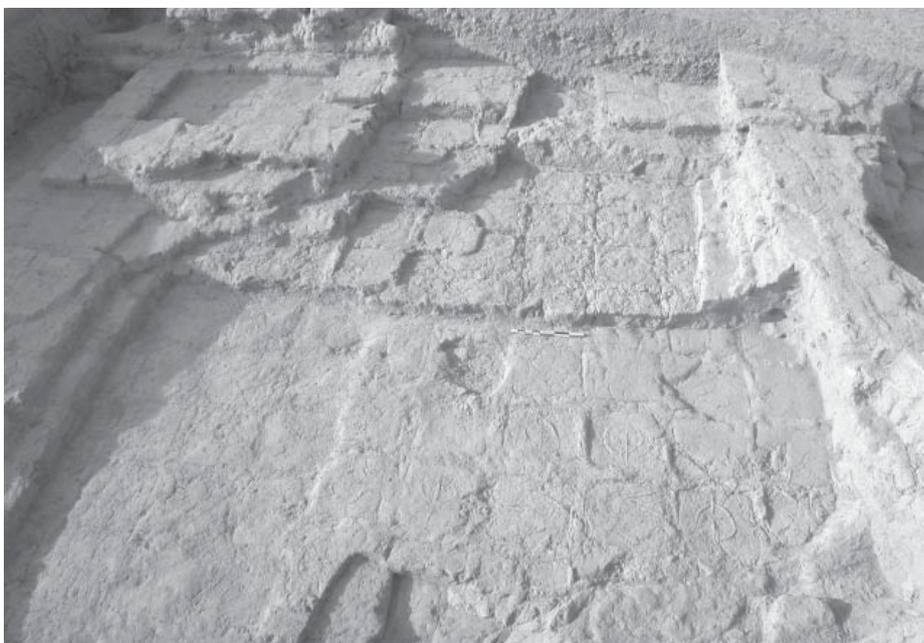
Fig. 48 Complexe cultuel. Edifice B. Paroi sud de la zone d'arrachage centrale. Interpénétration des maçonneries et des remblais.

Fig. 49 Complexe cultuel. Edifice B. Paroi nord de la zone d'arrachage centrale. A gauche, élément de rocher intégré dans la maçonnerie.

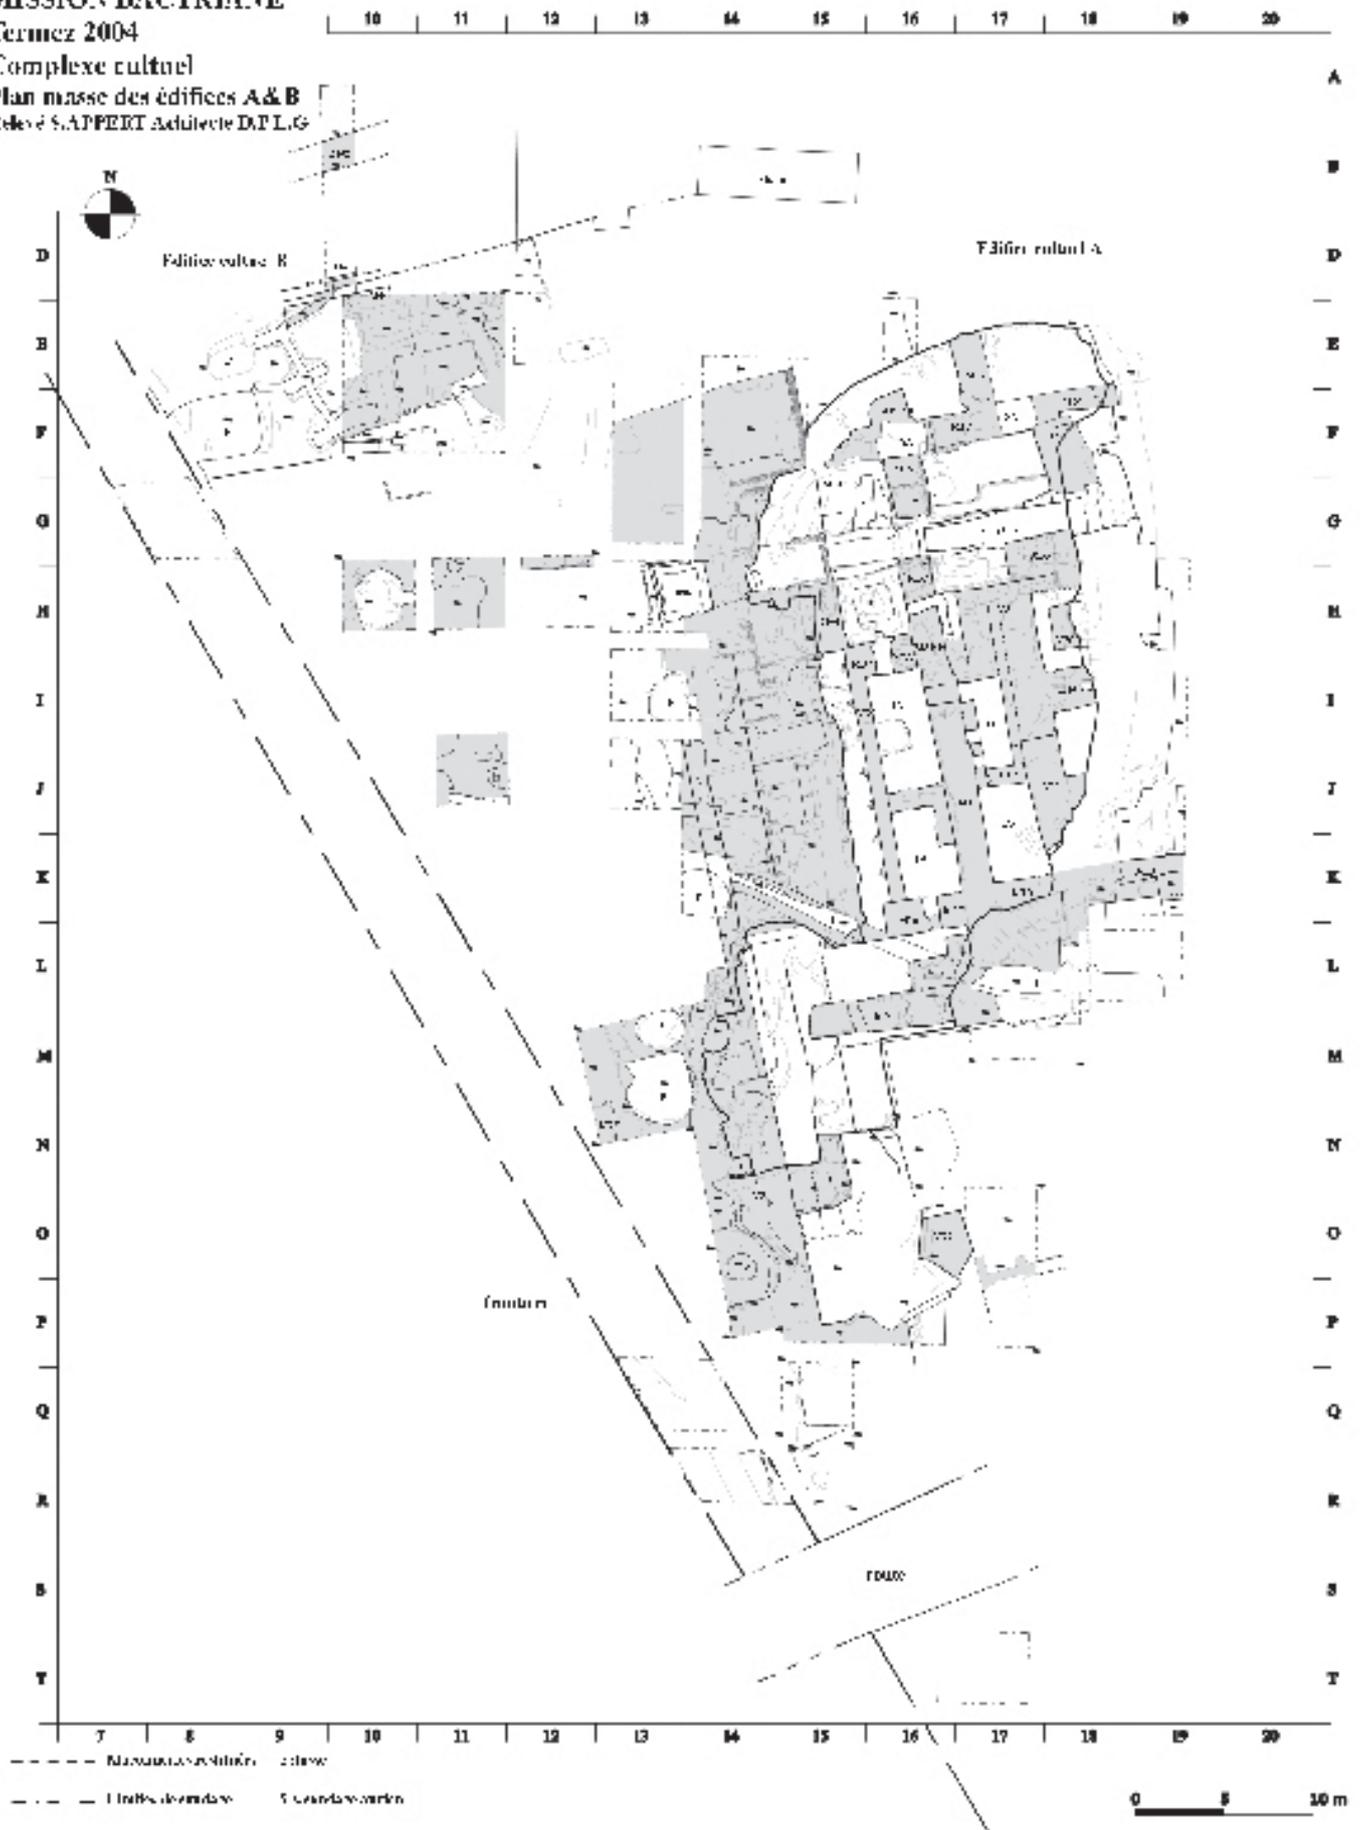
Fig. 27 Complexe culturel. Plan masse du chantier à la fin de la campagne de 2004.
Relevé et infographie S. Appert.

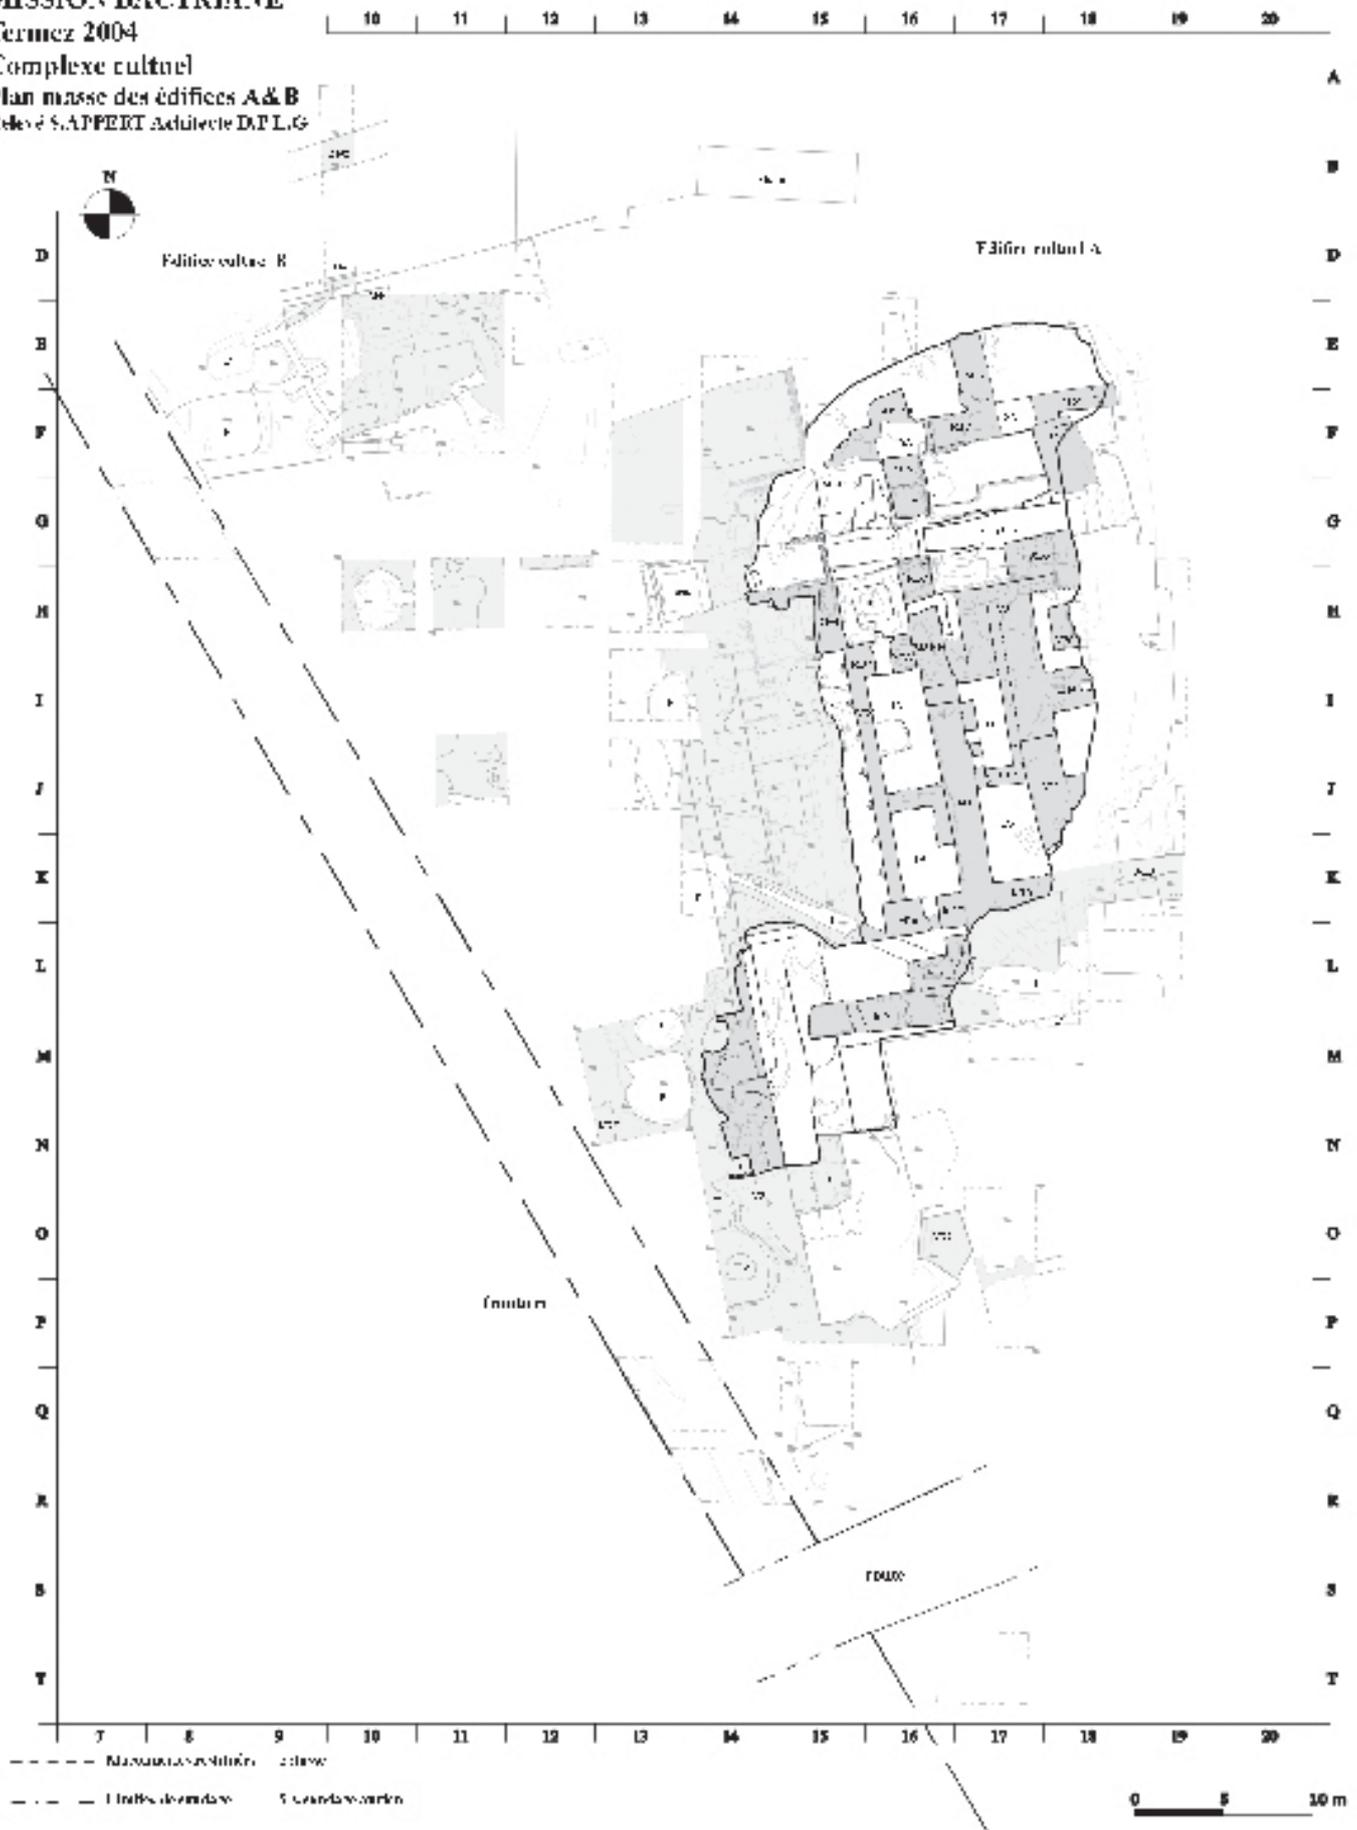
Fig. 33 Complexe culturel. Edifice A. Plan des derniers états.
