Mission archéologique franco-ouzbègue de Bactriane septentrionale: Rapport 12 (2004).

RAPPORT POUR LA COMMISSION CONSULTATIVE DES RECHERCHES ARCHÉOLOGIQUES À L'ÉTRANGER
SESSION DE DÉCEMBRE 2004

*Mission archéologique franco-ouzbèque
de Bactriane septentrionale*

BILAN DE LA CAMPAGNE 2004

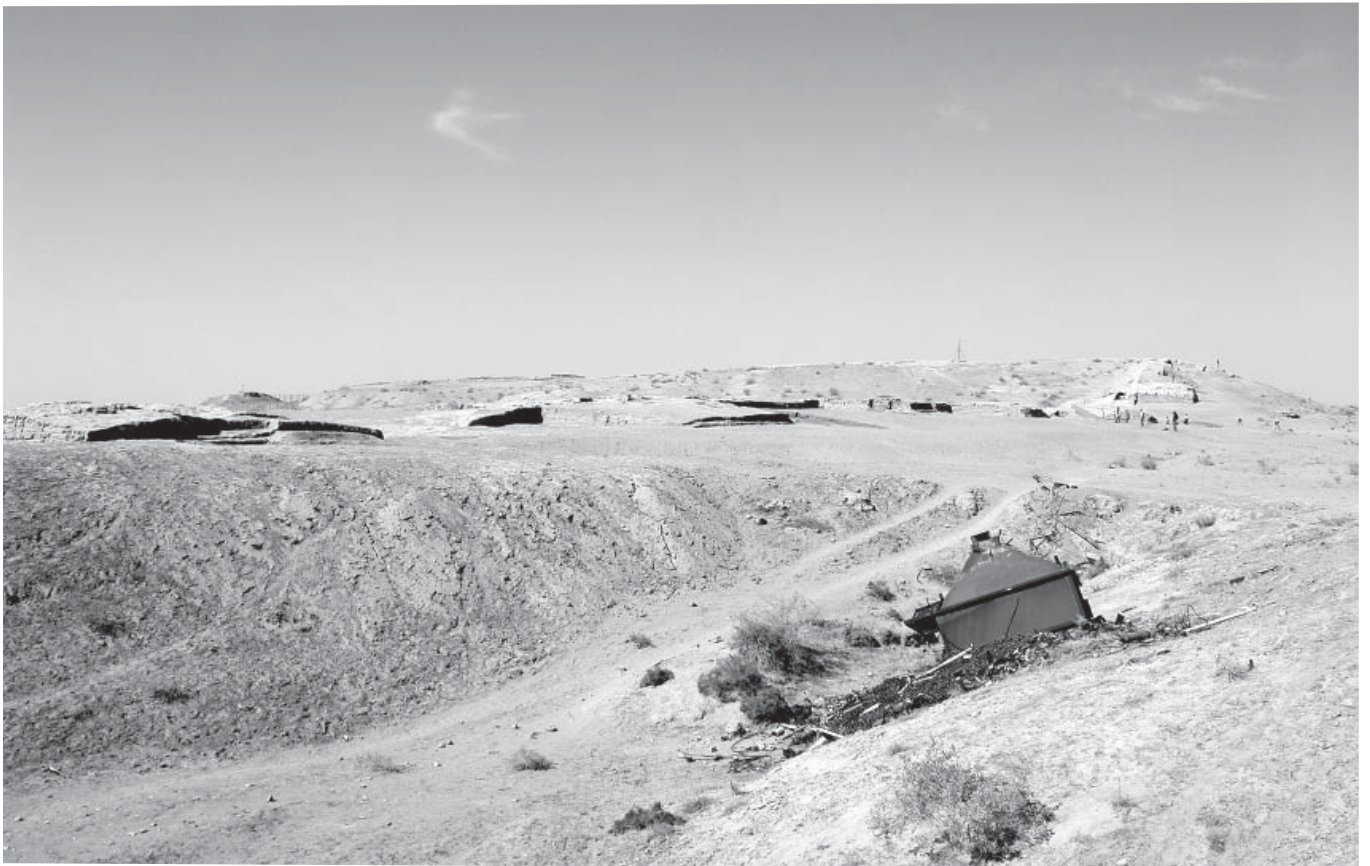
Fig. 10 Tchingiz Tepe. Décor de la tour 5 et de la courtine C4-5. Vue vers le sud-ouest.

Au début de la campagne, la mobilisation de tout l'effectif de la mission et des ouvriers a permis de dégager largement les façades du rempart oriental entre la tour 4 et la tour 8 par l'enlèvement de la masse de sable éolien et de décombres de briques écroulées qui les masquait. Cette opération a fait apparaître un élément nouveau qui est loin d'être anodin, l'existence d'un décor de briques sur toute la longueur concernée de l'enceinte. Sur les courtines, il s'agit de motifs en creux formés par l'agencement des briques de la maçonnerie elle-même : deux triangles se faisant face avec au-dessus et au dessous un rectangle. Sur les tours apparaissent des séries de rectangles verticaux encadré par deux motifs en croix identiques à ceux des courtines (**Fig. 10**).

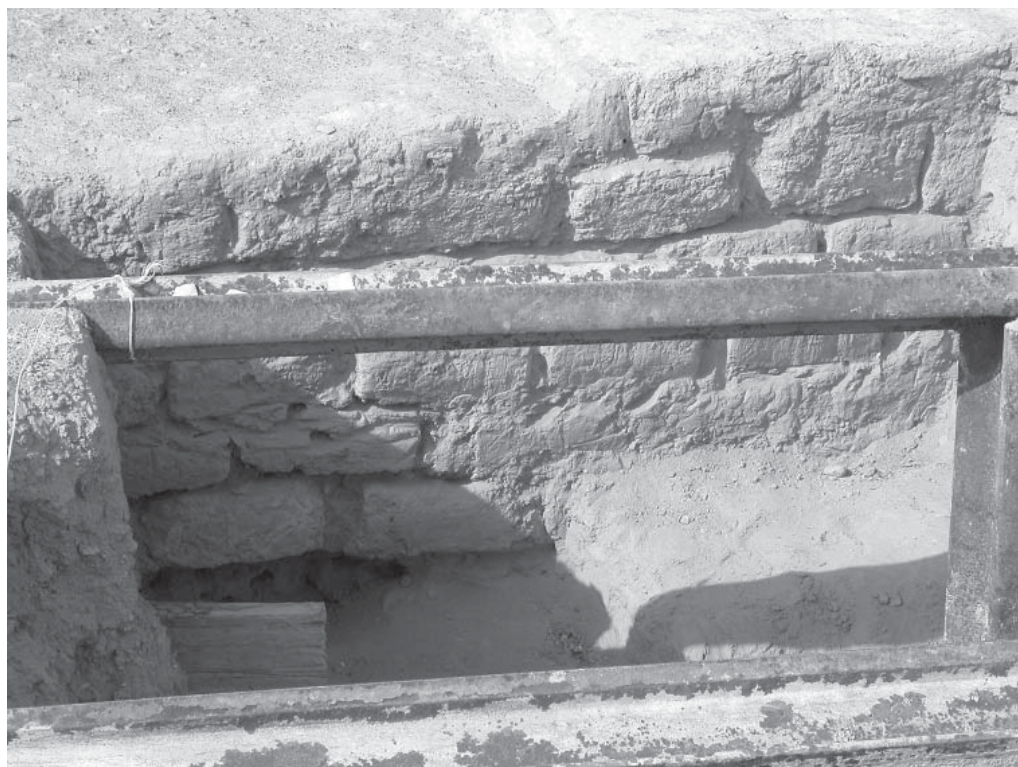
Fig. 12 Tchingiz Tepe. Sondage intérieur contre la courtine C 5-6. Vue vers le sud-est.

Un premier sondage large de 2 m et long de 5 m a été ouvert à l'intérieur en prenant soin d'éviter les différents murs apparus en 2003 et qui auraient pu restreindre l'espace de fouille (**Fig. 11 et 12**)⁷. A l'exception d'une fosse récente de direction est-ouest au nord du sondage, la stratigraphie n'a pas été perturbée dans cet espace et se présente comme une succession régulière de couches argileuses de quelques centimètres d'épaisseur qui viennent buter contre la courtine dont le pied est atteint sans qu'apparaisse aucune trace de tranchée de fondation. En fait, cette courtine repose elle-même sur des couches régulières d'accumulation à une dizaine de cm au-dessus du rocher. Curieusement, celui-ci est creusé par une tranchée de fondation qui s'ouvre à une dizaine de cm en avant de l'aplomb du parement intérieur de la courtine et qui est remplie par une couche d'argile peu compacte. Il se trouvait donc ici une construction antérieure à l'édification de la courtine, construction détruite bien avant que le mur de la courtine n'ait été construite.

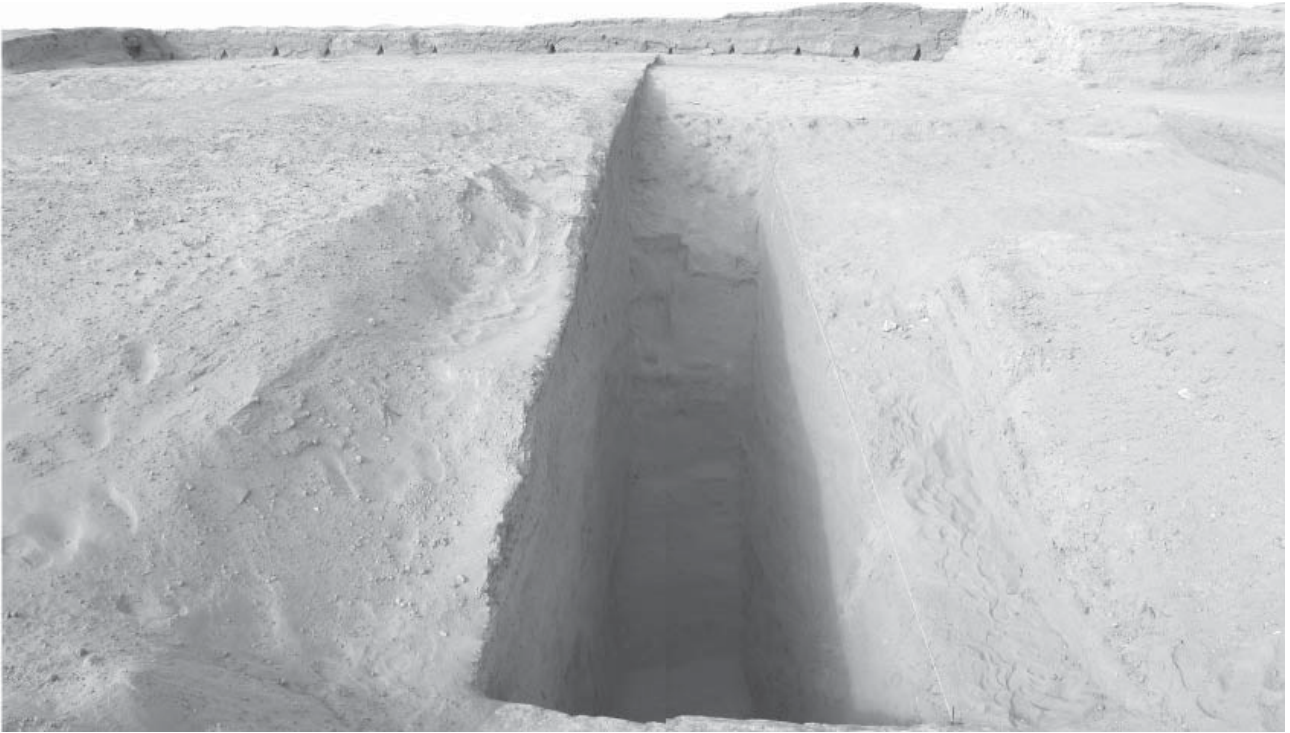
Fig. 13 Tchingiz Tepe. Sondage extérieur C 5-6. La façade de la courtine. Vue vers l'ouest.

Nous avons donc ici quatre périodes bien différenciées. Le mur de courtine qui ne comporte qu'un seul état a été établi sur un niveau de circulation aménagé faisant lui-même suite à un sol de circulation fonctionnant à même le rocher. Quelque temps après cette opération, on a creusé le fossé dont le remblai est venu masquer la face de la courtine, une face qui est apparue en bon état de conservation (**Fig. 13**).

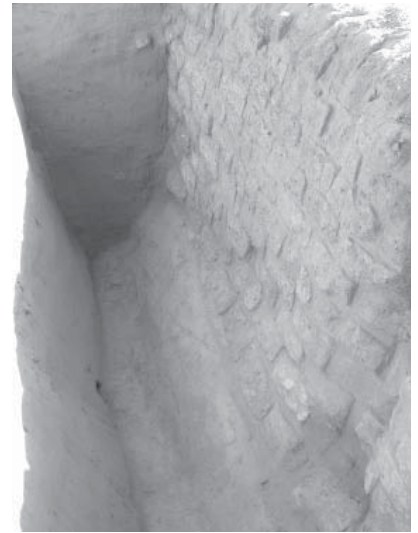
Fig. 17 Tchingiz Tepe. Vue latérale du proteichisma coupant le mur perpendiculaire. Noter, à la base, le rebord du fossé taillé dans le rocher. Vue vers le sud.

Fig. 16 Tchingiz Tepe. Vue du mur perpendiculaire à travers le rempart oriental de la colline du Tchingiz Tepe. Vue vers l'ouest.

La courtine 3-4 présente cette particularité d'être traversée par un gros mur perpendiculaire qui s'étend vers l'ouest comme vers l'est. Un sondage de 8 x 8 m a donc été ouvert en 2003 à l'extérieur de la muraille, à partir de la tour 4 (**Fig. 16-17**).

On avait alors pu constater que ce mur représente la base en *parhsa* haute de 2 m d'une maçonnerie de briques (35 cm de côté) de deux mètres d'épaisseur. La courtine du rempart est venue se plaquer contre la face sud du mur perpendiculaire, ce qui signifie que ce dernier préexistait à la construction de la muraille orientale. Ce mur perpendiculaire représentait alors un élément important de la topographie et avait une fonction qu'on ne pouvait pas remettre en question, même si sa présence créait un désordre de taille dans la belle ordonnance de la muraille. Par la suite, la base de la courtine et du mur perpendiculaire s'est comblée, la courtine a été reconstruite ou restaurée à partir du niveau

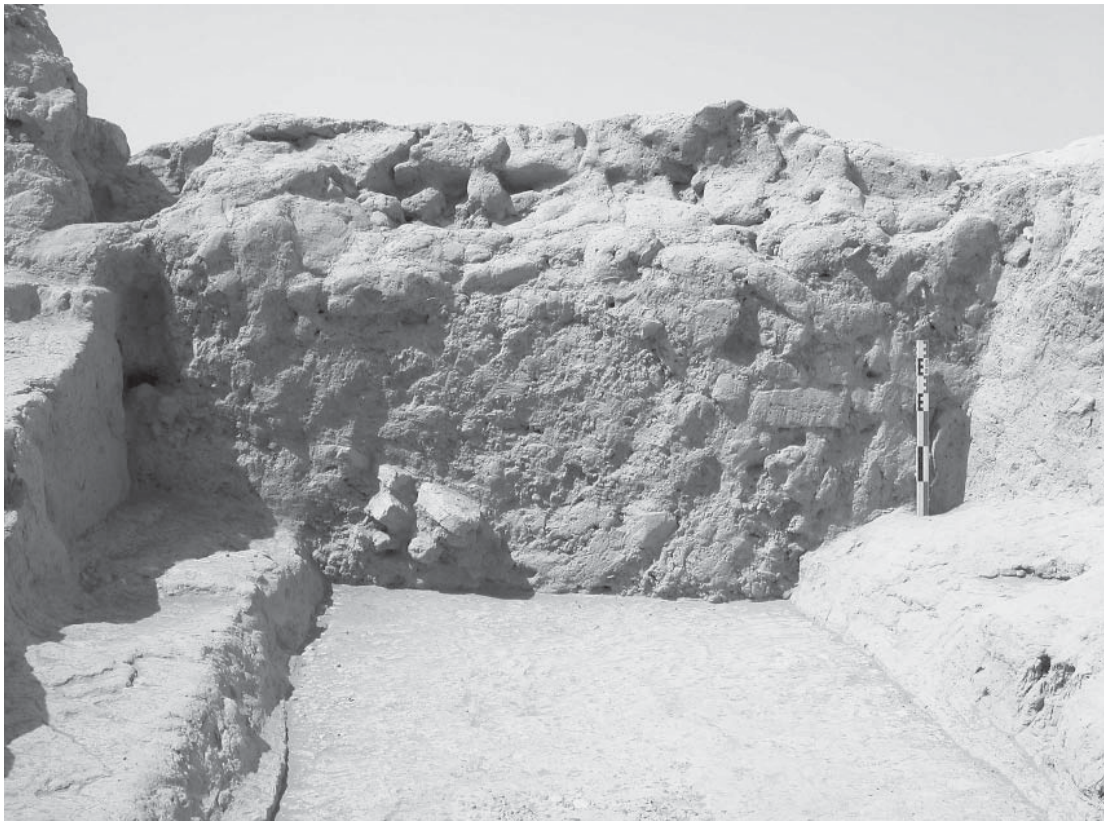
Fig. 31 Complexe culturel. Edifice A. Coupe sur les décombres bouchant les propylées. Vue vers l'ouest.

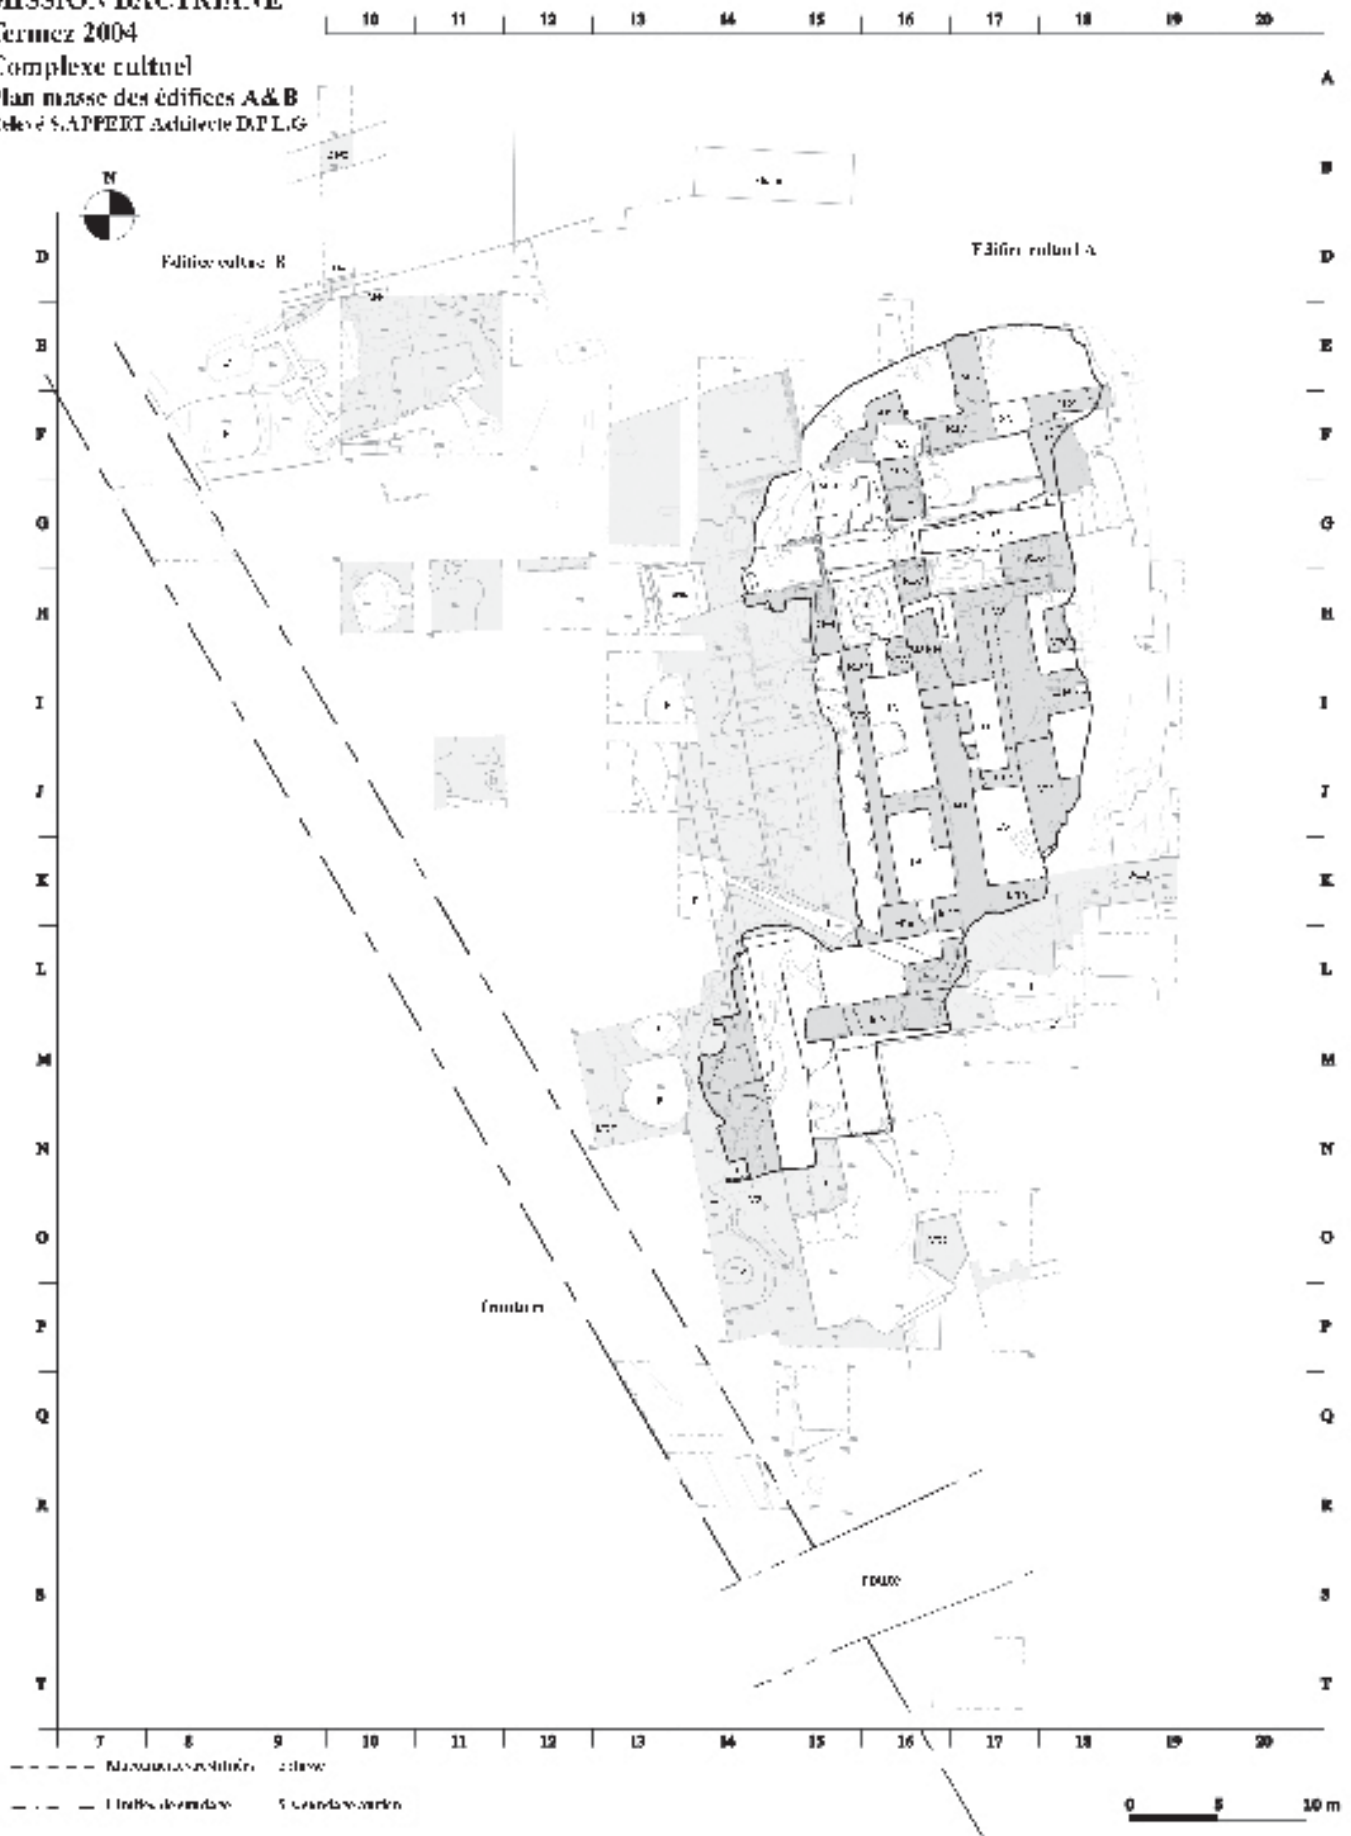
Fig. 33 Complexe culturel. Edifice A. Plan des derniers états.

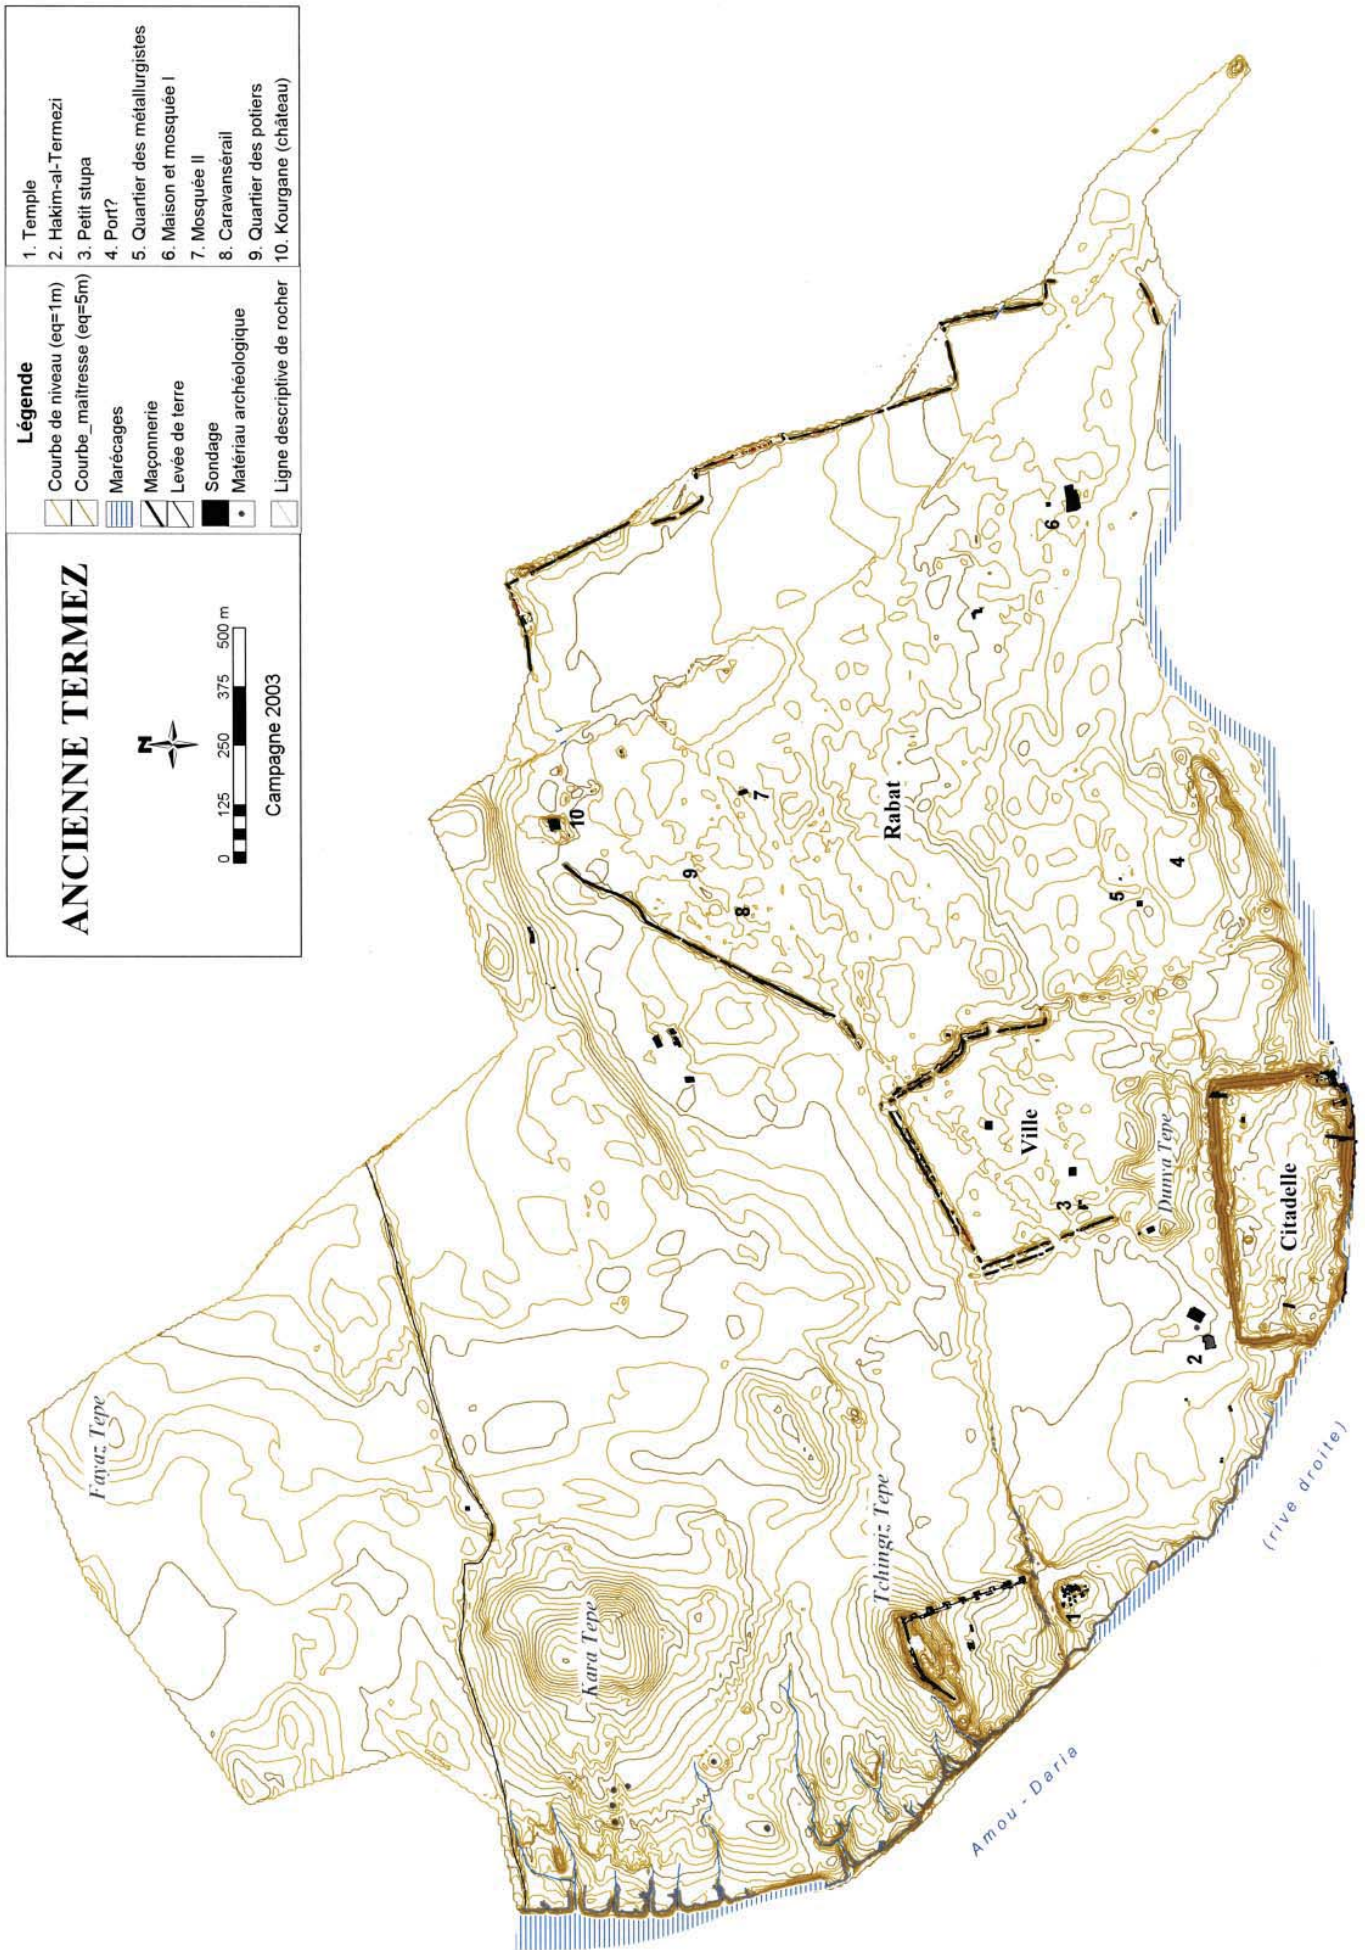
Fig. 3 - Relevé topographique de l'ancienne Termez (S. Reynard, T. Person).
